Name Maßnahme: Bad König-01

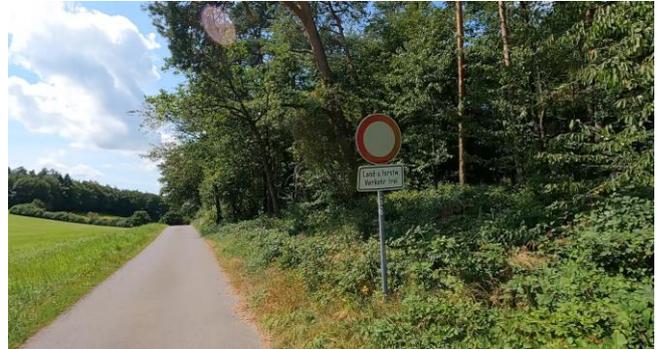
Kommune:	Bad König	Ortsteil:	Gumpersberg
Straßenname(n):	Landwirtschaftlicher Weg	Länge:	41 m
DTV:		vorauss. Baulast:	Kommune
Anlagentyp (Bestand):	Landwirtschaftlicher Weg		
Mangelbeschreibung:	Beschilderung Z250 Verbot für Fahrzeuge aller Art

Maßnahmenkategorie:	Beschilderungsmaßnahme
Maßnahme Kurzfristig:	Beschilderung Z250 ersetzen durch Z260

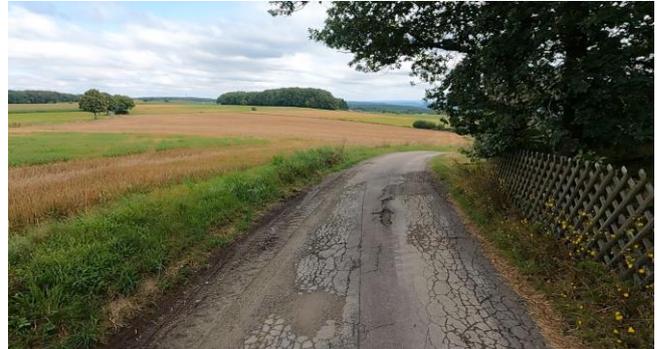
Name Maßnahme: Bad König-02

Kommune:	Bad König	Ortsteil:	Gumpersberg
Straßenname(n):	Landwirtschaftlicher Weg	Länge:	474 m
DTV:		vorauss. Baulast:	Kommune
Anlagentyp (Bestand):	Landwirtschaftlicher Weg		
Mangelbeschreibung:	Oberfläche Asphalt im Randbereich in schlechtem Zustand, große Risse und Absenkungen

Maßnahmenkategorie: Verbesserung Oberfläche

Maßnahme Kurzfristig: Ausbesserung der schadhaften Stellen

Maßnahme Langfristig: Aufgrund der Netzbedeutung Teilerneuerung der Oberfläche sinnvoll

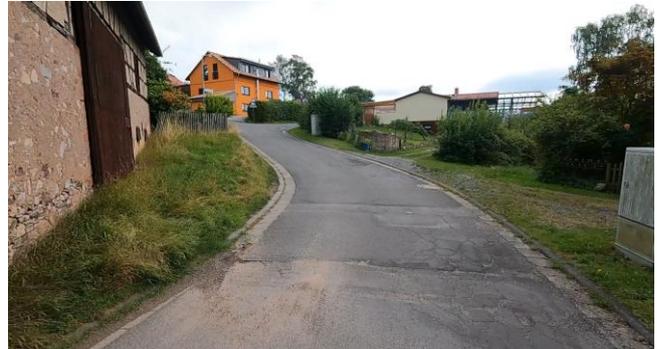
Name Maßnahme: Bad König-03

Kommune:	Bad König	Ortsteil:	Gumpersberg
Straßenname(n):	Gumpersberger Straße	Länge:	1.097 m
DTV:		vorauss. Baulast:	Kommune
Anlagentyp (Bestand):	Straße 50 km/h		
Mangelbeschreibung:	Oberfläche Asphalt mit punktuellen Beschädigungen (Netzrisse, Schlaglöcher)

Maßnahmenkategorie:	Verbesserung Oberfläche
Maßnahme Kurzfristig:	Ausbesserung der schadhaften Stellen

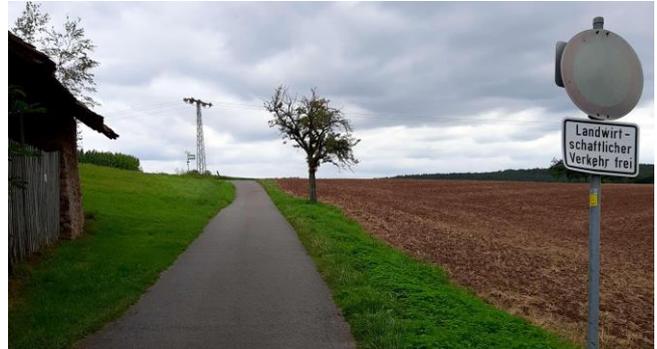
Name Maßnahme: Bad König-04

Kommune:	Bad König	Ortsteil:	Ober-Kinzig
Straßenname(n):	Am Kalkofen	Länge:	24 m
DTV:		vorauss. Baulast:	Kommune
Anlagentyp (Bestand):	Tempo-30-Zone		
Mangelbeschreibung:	Beschilderung Z250 Verbot für Fahrzeuge aller Art

Maßnahmenkategorie: Beschilderungsmaßnahme
Maßnahme Kurzfristig: Beschilderung Z250 ersetzen durch Z260

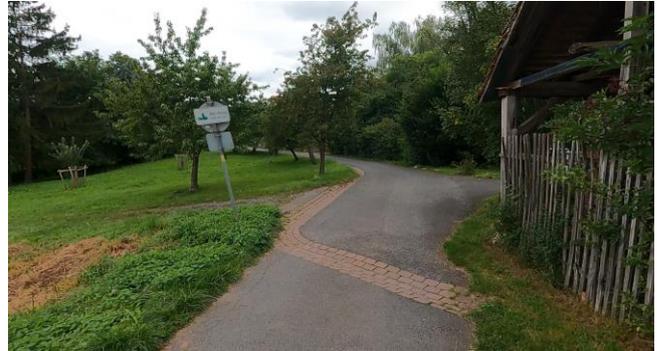
Name Maßnahme: Bad König-05

Kommune:	Bad König	Ortsteil:	Ober-Kinzig
Straßenname(n):	Am Kalkofen	Länge:	9 m
DTV:		vorauss. Baulast:	Kommune
Anlagentyp (Bestand):	Tempo-30-Zone		
Mangelbeschreibung:	Ablaufrinne quer über die Fahrbahn ohne Hinweis

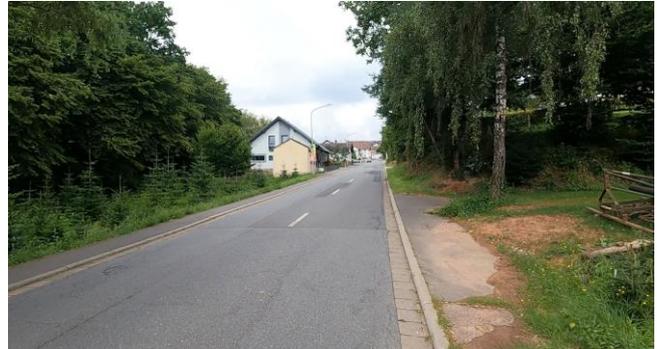
Name Maßnahme: Bad König-06

Kommune:	Bad König	Ortsteil:	Ober-Kinzig
Straßenname(n):	L3318-Nieder-Kinziger-Straße	Länge:	1.663 m
DTV:		vorauss. Baulast:	Land
Anlagentyp (Bestand):	Straße 50 km/h		
Mangelbeschreibung:	Führung im Mischverkehr bei starker Steigung

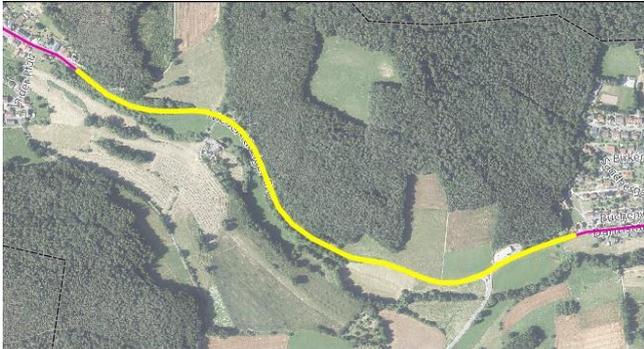
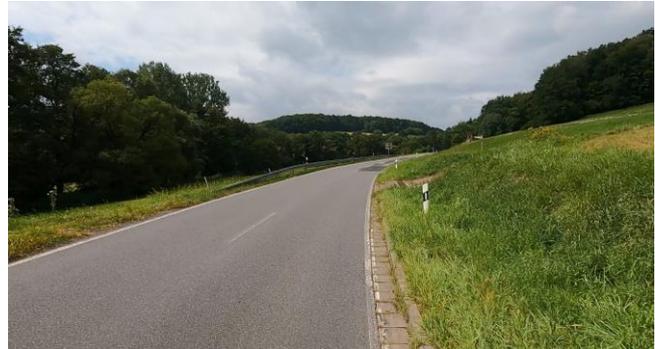
Name Maßnahme: Bad König-07

Kommune:	Bad König	Ortsteil:	Nieder-Kinzig
Straßenname(n):	L3318-Darmstädter Straße	Länge:	1.454 m
DTV:		vorauss. Baulast:	Land
Anlagentyp (Bestand):	Straße 100 km/h		
Mangelbeschreibung:	Führung im Mischverkehr bei Tempo 100 und hohen Kfz-Mengen, teils unübersichtliche Streckenführung

Maßnahmenkategorie:	Herstellung RVA		
Maßnahme Kurzfristig:	Geschwindigkeitsreduzierung auf 70 km/h prüfen		
Maßnahme Langfristig:	Herstellung eines begleitenden Zweirichtungsradwegs mit mindestens 2,50m, besser 3,00m auf der Südseite, Herstellung einer Querungshilfe am Ortseingang		
Prioritätsstufe:	hohe Priorität	Umsetzungshorizont:	langfristig
Musterlösung:	RV-7, WF-2	Routentyp:	Hauptroute
Bestandsroute:		Nennungen Beteiligung:	47
Kosten:	981.500 €	GIS-IDs:	894, 1359

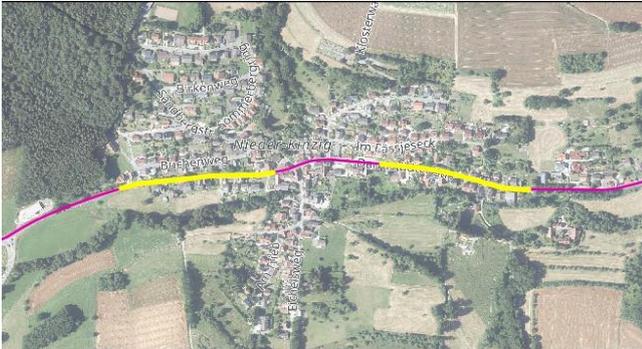
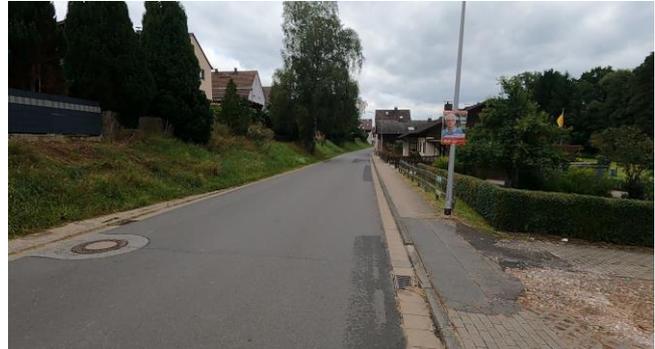
Name Maßnahme: Bad König-08

Kommune:	Bad König	Ortsteil:	Nieder-Kinzig
Straßenname(n):	L3318-Darmstädter Straße	Länge:	574 m
DTV:		vorauss. Baulast:	Land
Anlagentyp (Bestand):	Straße 50 km/h		
Mangelbeschreibung:	Führung im Mischverkehr auf schmalen Querschnitt bei Tempo 50 mit abschnittsweise starker Steigung

Maßnahmenkategorie:	Maßnahme Mischverkehr		
Maßnahme Kurzfristig:	Markierung eines mindestens 1,25m breiten Schutzstreifens auf der Nordseite (falls stellenweise durch zu geringe Fahrbahnbreite <5,75m nicht möglich, dann mit Piktogrammreihe unterbrechen)

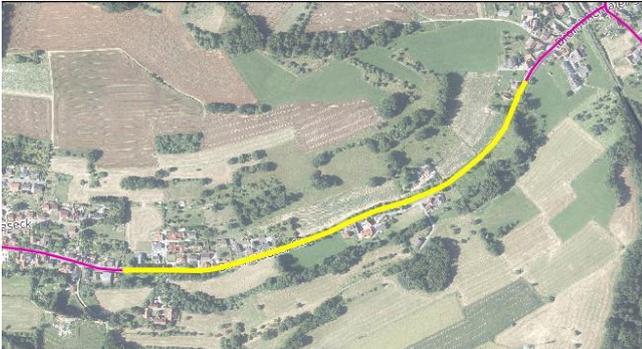
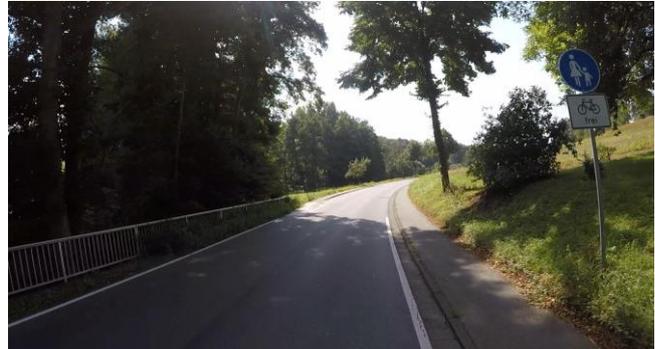
Name Maßnahme: Bad König-09

Kommune:	Bad König	Ortsteil:	Etzen-Gesäß
Straßenname(n):	L3318-Darmstädter Straße	Länge:	893 m
DTV:		vorauss. Baulast:	Land
Anlagentyp (Bestand):	Duales Angebot		
Mangelbeschreibung:	Führung im Mischverkehr bei hohen Kfz-Mengen, Duales Angebot Gehweg - Rad frei zu schmal (1,25m-1,50m), keine Absenkung vorhanden am Ostende, Übergangsmarkierung in schlechtem Zustand, Ende von Gehweg- Rad frei mit Z237 + ZZ Ende beschildert

Maßnahmenkategorie:	Verbreiterung (baulich)		
Maßnahme Kurzfristig:	Korrektur der Beschilderung am Wegende in Nieder-Kinzig (Zusatzzeichen entfernen), Furtmarkierungen und Übergangsmarkierung am Ostende erneuern

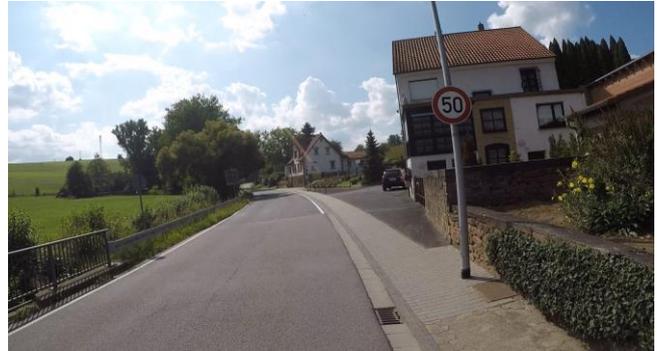
Name Maßnahme: Bad König-10

Kommune:	Bad König	Ortsteil:	Etzen-Gesäß
Straßenname(n):	L3318-Brombachtaler Straße	Länge:	51 m
DTV:		vorauss. Baulast:	Land
Anlagentyp (Bestand):	Straße 50 km/h		
Mangelbeschreibung:	Wechsel auf Tempo 50 für kurzes Stück vor Ortsausgang

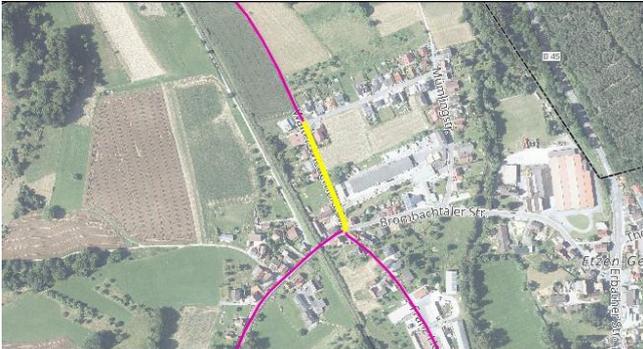
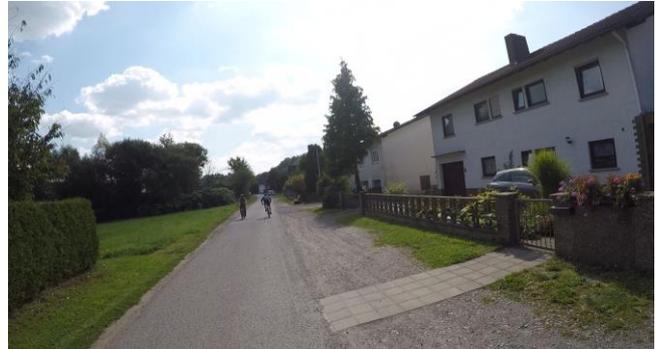
Name Maßnahme: Bad König-11

Mangelbeschreibung: Führung im Mischverkehr in Wohnstraße auf schmalen Querschnitt bei Tempo 50

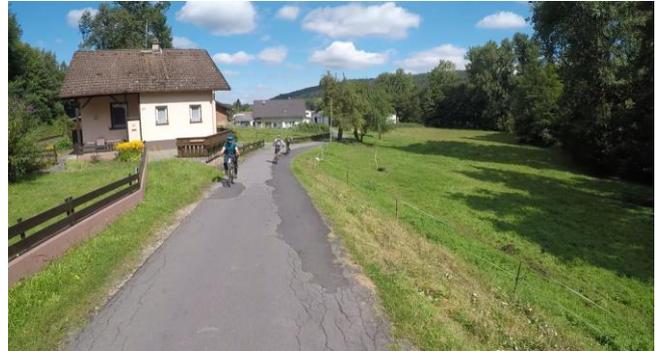
Name Maßnahme: Bad König-12

Kommune:	Bad König	Ortsteil:	Etzen-Gesäß
Straßenname(n):	An der Bruchmühle	Länge:	692 m
DTV:		vorauss. Baulast:	Kommune
Anlagentyp (Bestand):	Anliegerstraße		
Mangelbeschreibung:	Oberfläche Asphalt punktuell in schlechtem Zustand (Netzrisse und Schlaglöcher insbesondere im Randbereich)

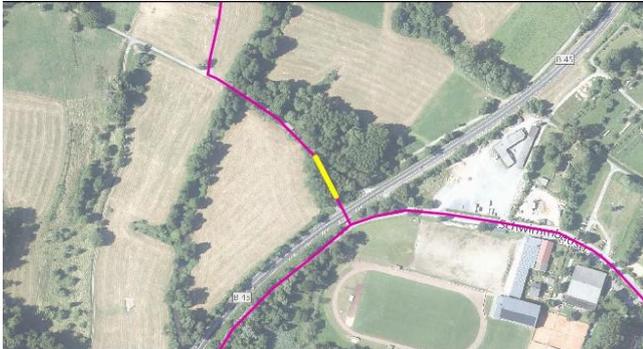
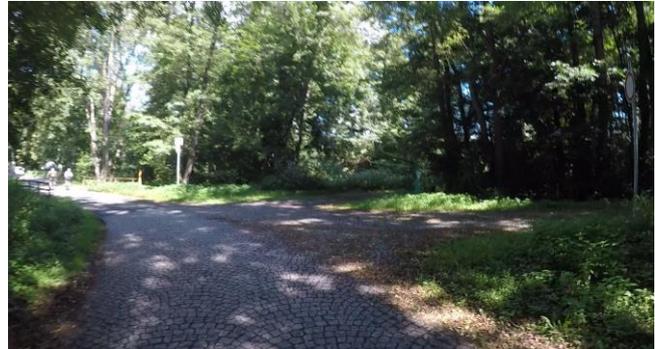
Name Maßnahme: Bad König-13

Kommune: Bad König **Ortsteil:** Bad König
Straßenname(n): Landwirtschaftlicher Weg **Länge:** 50 m
DTV: **vorauss. Baulast:** Kommune
Anlagentyp (Bestand): Landwirtschaftlicher Weg
Mangelbeschreibung: Oberfläche grobe Pflastersteine, sehr unangenehm zu befahren

Maßnahmenkategorie: Verbesserung Oberfläche

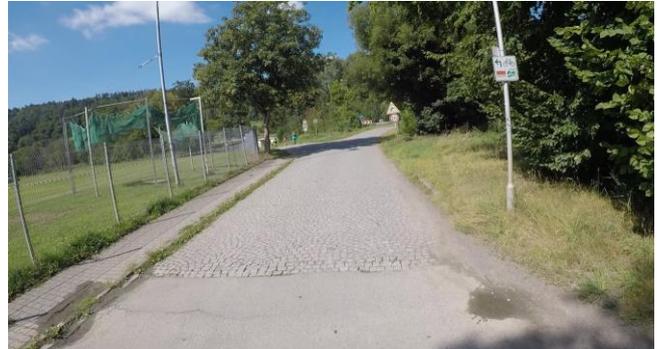
Kommune: Bad König **Ortsteil:** Bad König
Straßenname(n): Landwirtschaftlicher Weg **Länge:** 89 m
DTV: **vorauss. Baulast:** Kommune
Anlagentyp (Bestand): Landwirtschaftlicher Weg
Mangelbeschreibung: Oberfläche grobe Pflastersteine, sehr unangenehm zu befahren

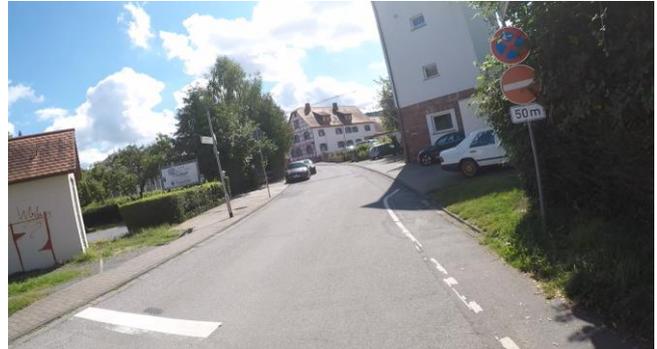
Kommune:	Bad König	Ortsteil:	Bad König
Straßenname(n):	Schwimmbadstraße	Länge:	24 m
DTV:		vorauss. Baulast:	Kommune
Anlagentyp (Bestand):	Straße 50 km/h		
Mangelbeschreibung:	Beschilderung Einbahnstraße in 50m, Dort aber Freigabe für Radverkehr

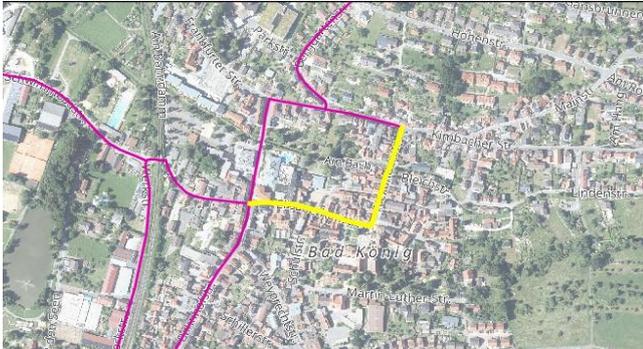
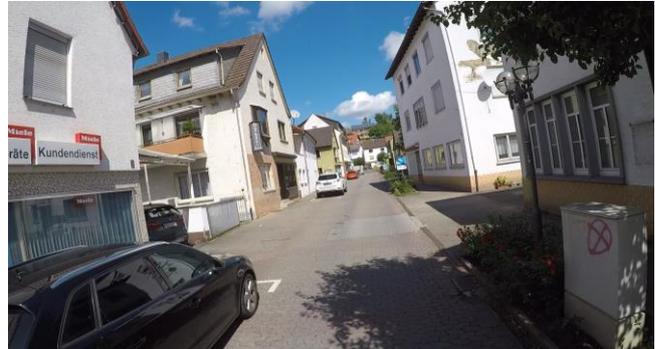
Name Maßnahme: Bad König-16

Kommune:	Bad König	Ortsteil:	Bad König
Straßenname(n):	Elisabethenstraße / Alexanderstr.	Länge:	377 m
DTV:		vorauss. Baulast:	Kommune
Anlagentyp (Bestand):	Verkehrsberuhigter Bereich		
Mangelbeschreibung:	Einbahnstraße für Radverkehr nicht freigegeben, bietet als verkehrsberuhigter Bereich allerdings genügend Ausweichmöglichkeiten und stellt eine gute Alternative zur Kimbacher Straße für schutzbedürftige Radfahrende dar

Maßnahmenkategorie:	Beschilderungsmaßnahme		
Maßnahme Kurzfristig:	Freigabe für Radverkehr in Gegenrichtung prüfen (bei Freigabe an Einmündung zur Kimbacher Straße Fahrradpiktogramme und Pfeilmarkierung ergänzen (Alternativ Einmündungsbereich umgestalten und Einfahrtschleuse für Radverkehr markieren)		
Maßnahme Langfristig:	-

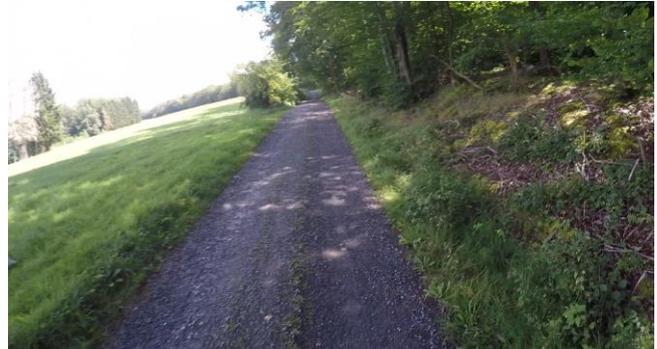
Kommune:	Bad König	Ortsteil:	Bad König
Straßenname(n):	Landwirtschaftlicher Weg	Länge:	2.514 m
DTV:		vorauss. Baulast:	Kommune
Anlagentyp (Bestand):	Landwirtschaftlicher Weg		
Mangelbeschreibung:	Oberfläche wassergebundene Decke in schlechtem Zustand, teils loser Schotter, teils durchbrechendes Mittelgrün

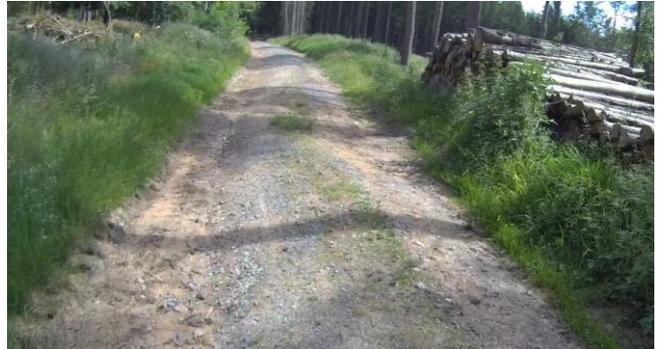
Kommune:	Bad König	Ortsteil:	Momart
Straßenname(n):	Landwirtschaftlicher Weg	Länge:	2.847 m
DTV:		vorauss. Baulast:	Kommune
Anlagentyp (Bestand):	Forstwirtschaftlicher Weg		
Mangelbeschreibung:	Oberfläche wassergebundene Decke in schlechtem Zustand, Schlaglöcher, loser Schotter, teils mit Mittelgrün. Weg durch Forstwirtschaft abschnittsweise stark beschädigt

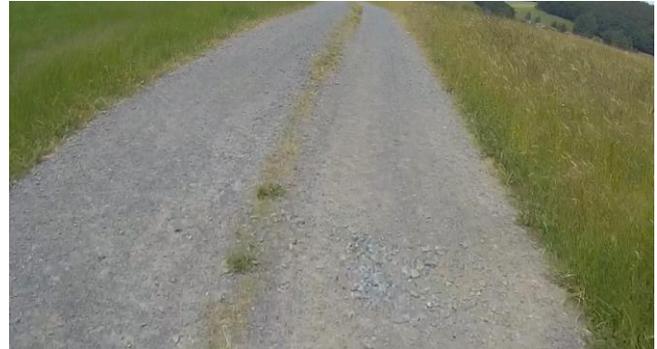
Kommune:	Bad König	Ortsteil:	Kimbach
Straßenname(n):	Landwirtschaftlicher Weg	Länge:	142 m
DTV:		vorauss. Baulast:	Kommune
Anlagentyp (Bestand):	Landwirtschaftlicher Weg		
Mangelbeschreibung:	Oberfläche wassergebundene Decke in schlechtem Zustand, teils loser Schotter, teils durchbrechendes Mittelgrün

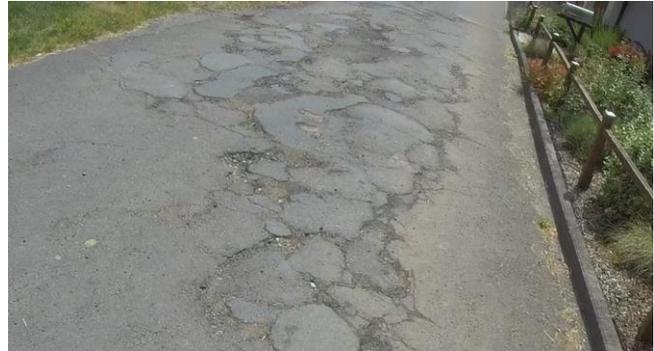
Kommune: Bad König **Ortsteil:** Kimbach
Straßenname(n): Landwirtschaftlicher Weg **Länge:** 74 m
DTV: **vorauss. Baulast:** Kommune
Anlagentyp (Bestand): Landwirtschaftlicher Weg
Mangelbeschreibung: Oberfläche Asphalt in schlechtem Zustand, Schlaglöcher und Risse

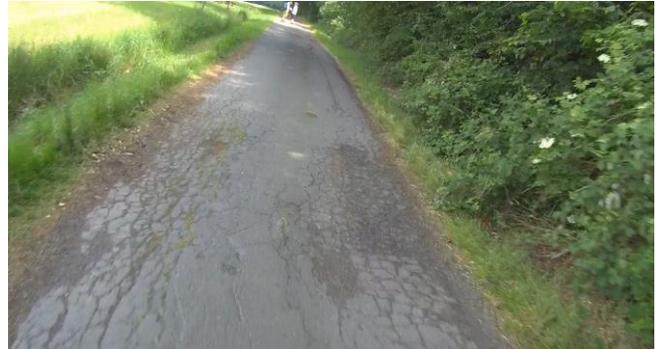
Kommune:	Bad König	Ortsteil:	Momart
Straßenname(n):	Landwirtschaftlicher Weg	Länge:	656 m
DTV:		vorauss. Baulast:	Kommune
Anlagentyp (Bestand):	Landwirtschaftlicher Weg		
Mangelbeschreibung:	Oberfläche Asphalt insbesondere im Randbereich Netzrisse und Schlaglöcher

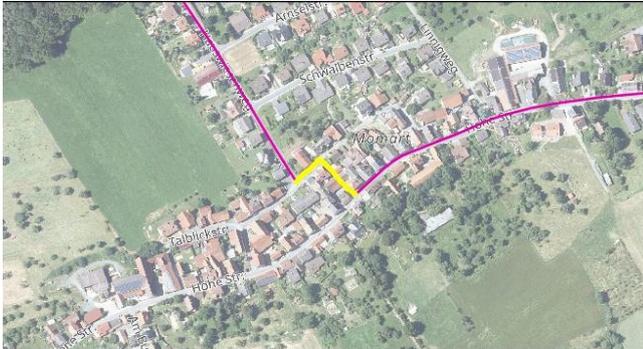
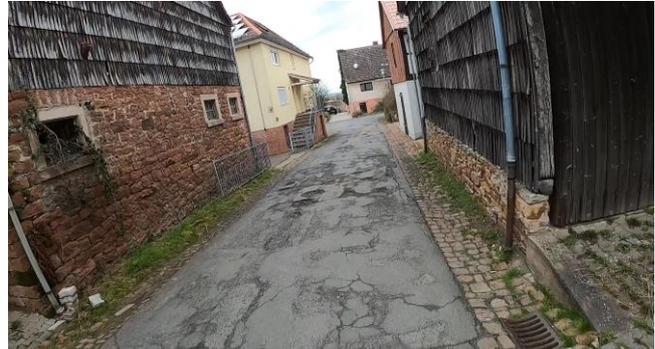
Name Maßnahme: Bad König-22

Kommune:	Bad König	Ortsteil:	Momart
Straßenname(n):	Talblickstraße	Länge:	92 m
DTV:		vorauss. Baulast:	Kommune
Anlagentyp (Bestand):	Straße 50 km/h		
Mangelbeschreibung:	Oberfläche Asphalt in schlechtem Zustand, Risse und Schlaglöcher

Maßnahmenkategorie: Verbesserung Oberfläche

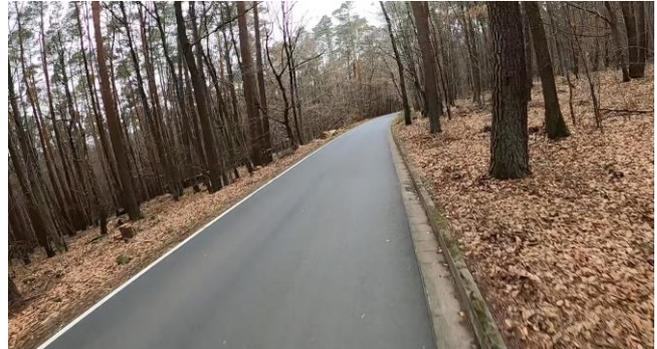
Kommune:	Bad König	Ortsteil:	Bad König
Straßenname(n):	Waldstraße	Länge:	1.070 m
DTV:		vorauss. Baulast:	Kommune
Anlagentyp (Bestand):	Straße 100 km/h		
Mangelbeschreibung:	Führung auf schmalen Querschnitt bei starker Steigung und Tempo 100

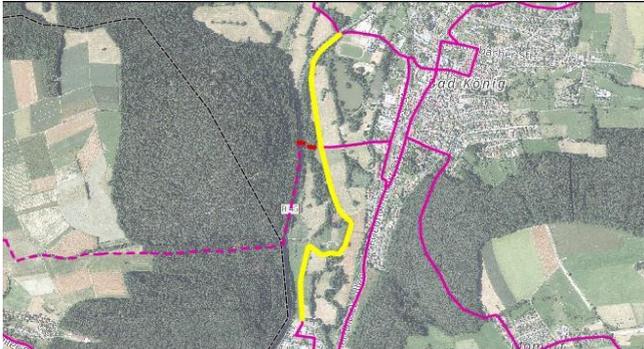
Name Maßnahme: Bad König-24

Kommune:	Bad König	Ortsteil:	Bad König
Straßenname(n):	Landwirtschaftlicher Weg	Länge:	2.148 m
DTV:		vorauss. Baulast:	Kommune
Anlagentyp (Bestand):	Landwirtschaftlicher Weg		
Mangelbeschreibung:	Oberfläche wassergebundene Decke abschnittsweise in schlechtem Zustand, teils loser Schotter und Mittelgrün

Maßnahmenkategorie: Verbesserung Oberfläche

Prioritätsstufe:	niedrige Priorität	Umsetzungshorizont:	langfristig
Musterlösung:		Routentyp:	Hauptroute
Bestandsroute:	R4, RNH	Nennungen Beteiligung:	1
Kosten:	419.000 €	GIS-IDs:	835

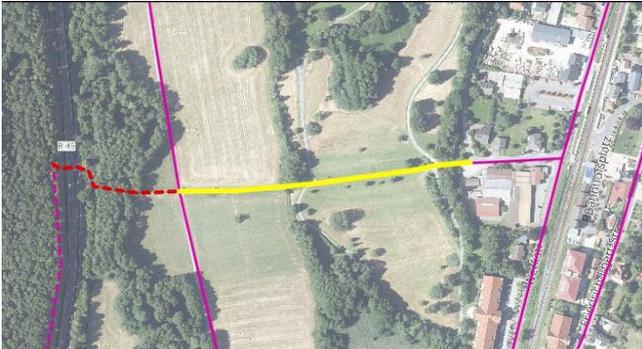
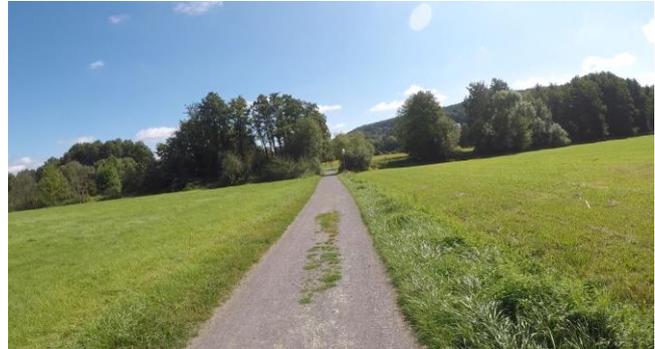
Name Maßnahme: Bad König-25

Kommune:	Bad König	Ortsteil:	Bad König
Straßenname(n):	Landwirtschaftlicher Weg	Länge:	316 m
DTV:		vorauss. Baulast:	Kommune
Anlagentyp (Bestand):	Landwirtschaftlicher Weg		
Mangelbeschreibung:	Oberfläche wassergebundene Decke abschnittsweise in schlechtem Zustand, teils loser Schotter

Maßnahmenkategorie: Verbesserung Oberfläche

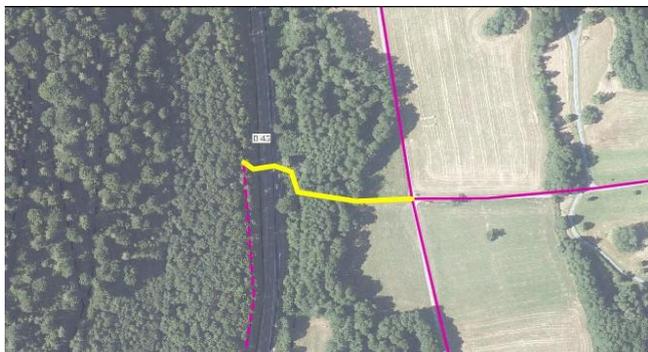
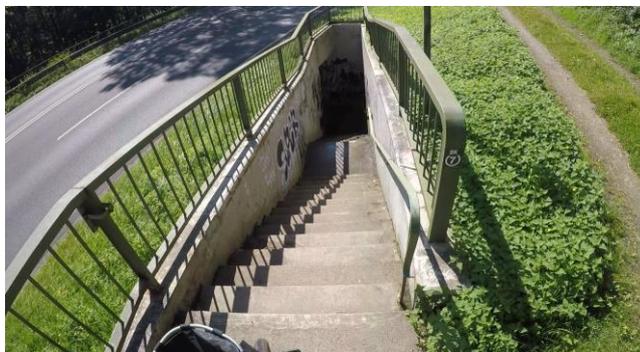
Name Maßnahme: Bad König-26

Kommune: Bad König **Ortsteil:** Bad König
Straßenname(n): B45 **Länge:** 153 m
DTV: **vorauss. Baulast:** Kommune
Anlagentyp (Bestand): Gehweg (Rad nicht frei)
Mangelbeschreibung: Unterführung für Radverkehr nicht nutzbar (Treppe)

Maßnahmenkategorie: Herstellung RVA

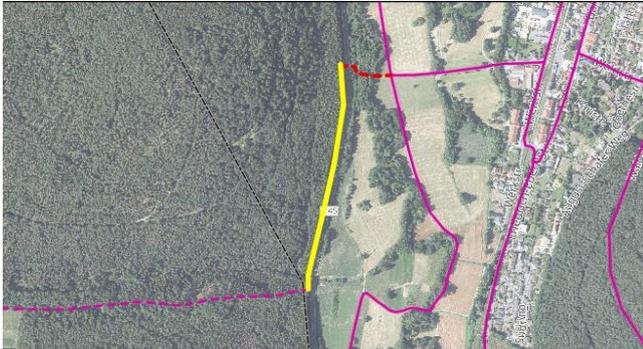
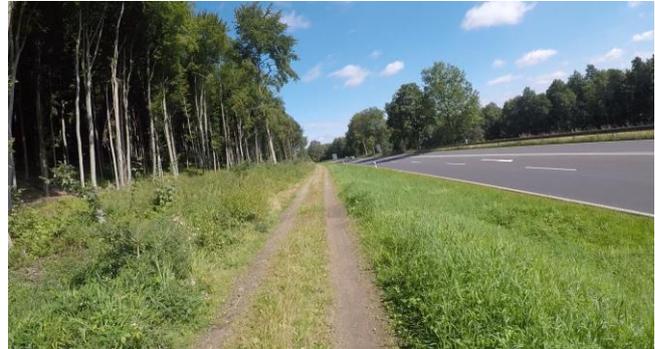
Name Maßnahme: Bad König-27

Kommune:	Bad König	Ortsteil:	Bad König
Straßenname(n):	Landwirtschaftlicher Weg	Länge:	644 m
DTV:		vorauss. Baulast:	Kommune
Anlagentyp (Bestand):	Forstwirtschaftlicher Weg		
Mangelbeschreibung:	Oberfläche unbefestigt, zwei Spuren mit Mittelgrün, teils eingewachsen, teils loser Schotter

Maßnahmenkategorie:	Verbesserung Oberfläche
Maßnahme Kurzfristig:	-

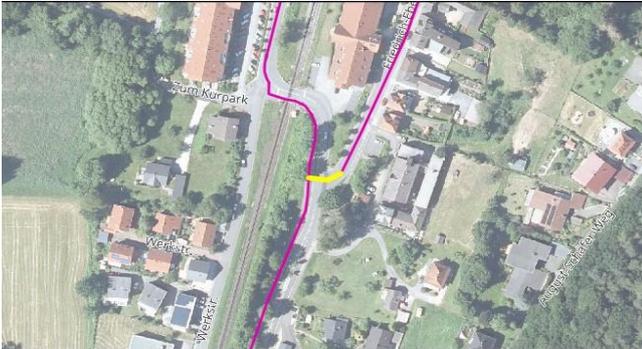
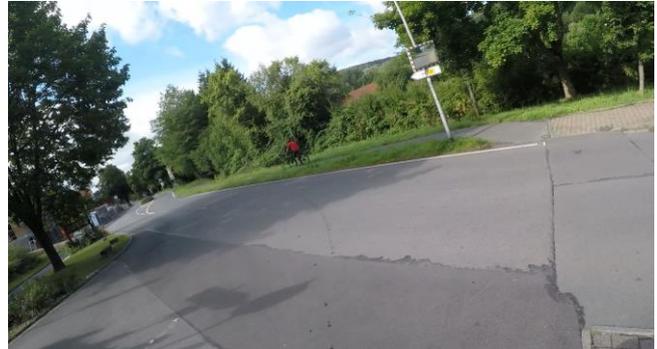
Name Maßnahme: Bad König-28

Anlagentyp (Bestand): Tempo-30-Zone

Mangelbeschreibung: Weiterführung nicht klar ersichtlich, Queren entweder über Mittelinsel (Fußgängerquerung) oder direkt an der Einmündung, die begrünte Trennung endet dort erst auf Höhe des Gehwegs. Bei Befahrung Rechts-vor-Links (T-30 Zone) von Kfz selten beachtet.

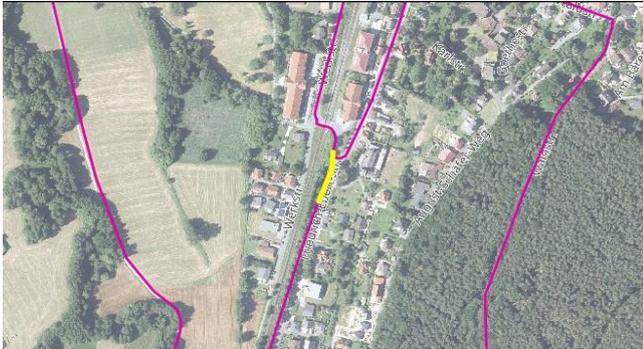
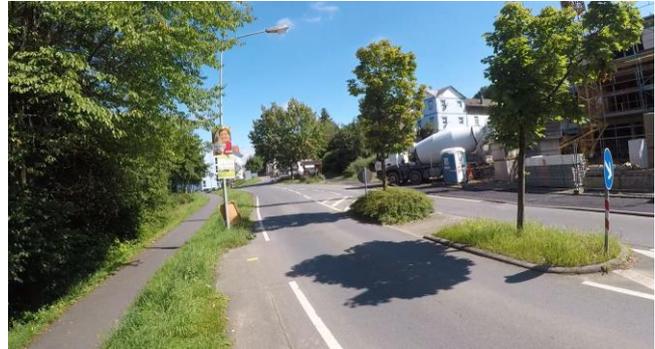
Name Maßnahme: Bad König-29

Anlagentyp (Bestand): Geh-/Radweg gemeinsam

Mangelbeschreibung: begleitender Weg für Zweirichtungsverkehr zu schmal (2,00m), Zur Weiterfahrt Richtung Stadtmitte Querung erforderlich, nicht direkt ersichtlich, Rampe zu schmal, Querungshilfe für Radverkehr zu schmal

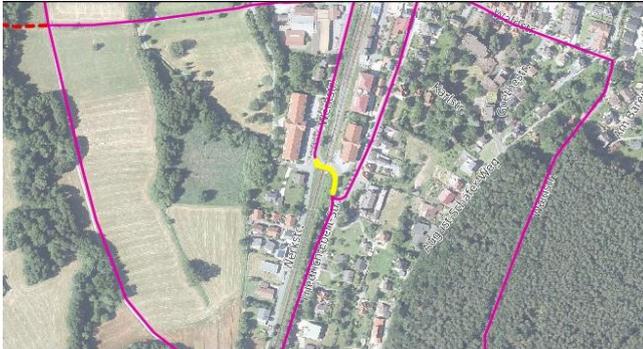
Name Maßnahme: Bad König-30

Kommune:	Bad König	Ortsteil:	Bad König
Straßenname(n):	Werkstraße	Länge:	62 m
DTV:		vorauss. Baulast:	Kommune
Anlagentyp (Bestand):	Geh-/Radweg gemeinsam		
Mangelbeschreibung:	begleitender Weg für Zweirichtungsverkehr zu schmal (2,00m), Radwegende ohne Weiterführung oder Überleitung

Maßnahmenkategorie:	Beschilderungsmaßnahme
Maßnahme Kurzfristig:	Entfernen der Benutzungspflicht, Beschilderung Z239 an beiden Enden ergänzen, Piktogramme auf Fahrbahn ergänzen um Führungsform zu verdeutlichen

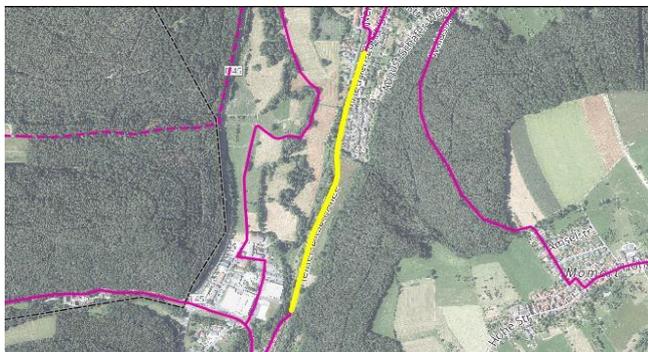
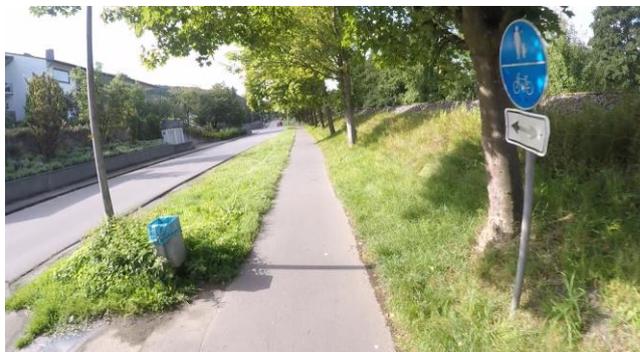
Name Maßnahme: Bad König-31

Kommune:	Bad König	Ortsteil:	Bad König
Straßenname(n):	Heiner-Ditsch-Allee	Länge:	1.135 m
DTV:		vorauss. Baulast:	Kommune
Anlagentyp (Bestand):	Geh-/Radweg gemeinsam		
Mangelbeschreibung:	begleitender Weg für Zweirichtungsverkehr zu schmal (2,00m)

Maßnahmenkategorie: Verbreiterung (baulich)

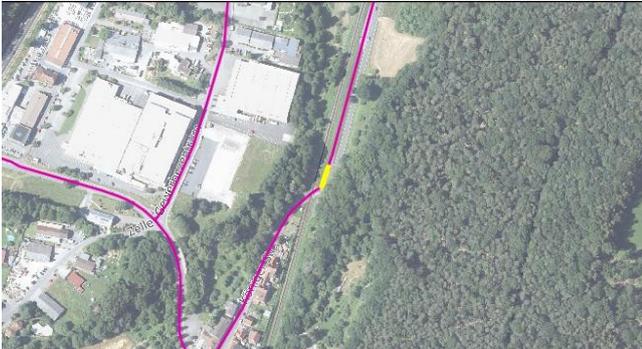
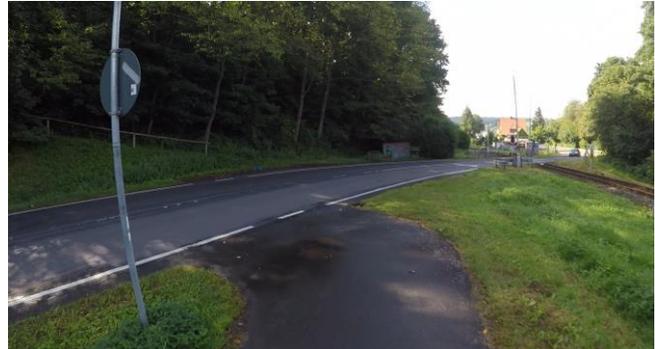
Name Maßnahme: Bad König-32

Kommune: Bad König **Ortsteil:** Bad König
Straßenname(n): Heiner-Ditsch-Allee **Länge:** 23 m
DTV: **vorauss. Baulast:** Kommune
Anlagentyp (Bestand): Geh-/Radweg gemeinsam
Mangelbeschreibung: Wechsel auf linksseitigen Radweg erforderlich, außerorts im Kurvenbereich, keine Aufstellfläche für Linksabbieger vorhanden, keine Überleitung in Richtung Süden

Maßnahmenkategorie: Verbreiterung (baulich)

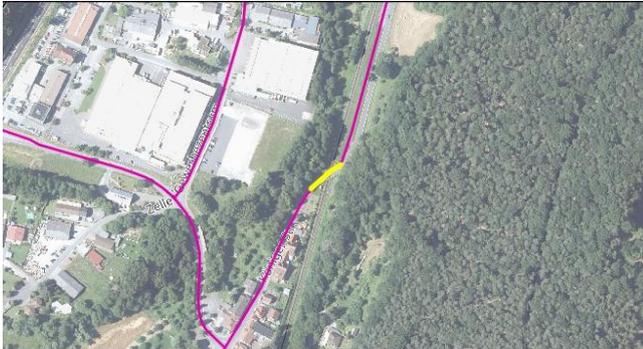
Name Maßnahme: Bad König-33

Kommune:	Bad König	Ortsteil:	Bad König
Straßenname(n):	Heiner-Ditsch-Allee	Länge:	42 m
DTV:		vorauss. Baulast:	Kommune
Anlagentyp (Bestand):	Straße 100 km/h		
Mangelbeschreibung:	Führung im Mischverkehr ohne Überleitung auf begleitenden Weg nach Bad König

Maßnahmenkategorie:	Markierungsmaßnahme		
Maßnahme Kurzfristig:	Markierung einer Piktogrammreihe in Fahrtrichtung Süden und Beschilderung des begleitenden Wegs in Fahrtrichtung Süden mit Z239 (Gehweg)

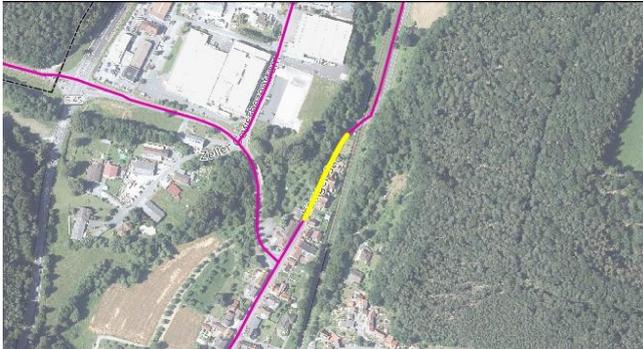
Name Maßnahme: Bad König-34

Kommune:	Bad König	Ortsteil:	Bad König
Straßenname(n):	Königer Straße	Länge:	131 m
DTV:		vorauss. Baulast:	Kommune
Anlagentyp (Bestand):	Straße 50 km/h		
Mangelbeschreibung:	Führung im Mischverkehr bei Tempo 50

Maßnahmenkategorie: Maßnahme Mischverkehr

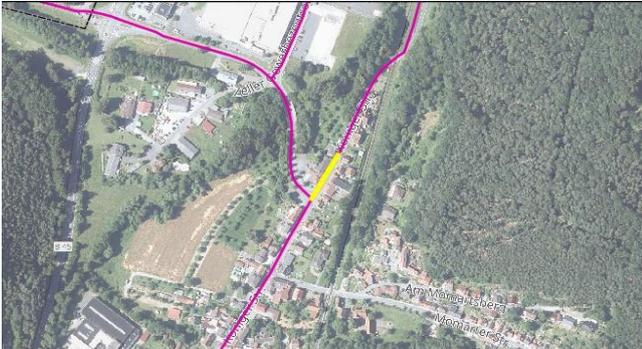
Name Maßnahme: Bad König-35

Kommune:	Bad König	Ortsteil:	Bad König
Straßenname(n):	Königer Straße	Länge:	71 m
DTV:		vorauss. Baulast:	Kommune
Anlagentyp (Bestand):	Straße 50 km/h		
Mangelbeschreibung:	Führung im Mischverkehr bei Tempo 50

Maßnahmenkategorie: Maßnahme Mischverkehr
Maßnahme Kurzfristig: -

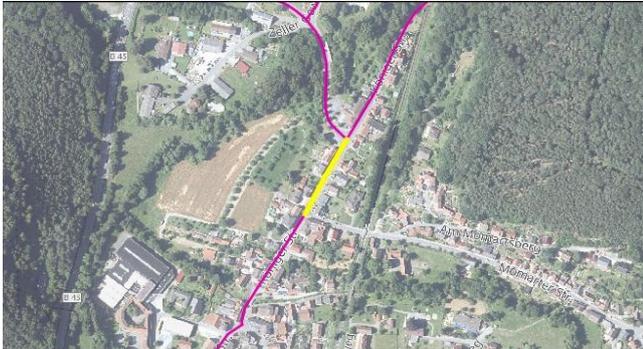
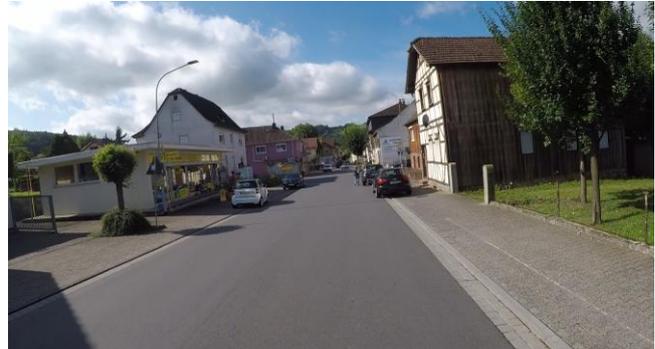
Name Maßnahme: Bad König-36

Kommune:	Bad König	Ortsteil:	Zell
Straßenname(n):	K91-Königer Straße	Länge:	119 m
DTV:		vorauss. Baulast:	Kreis
Anlagentyp (Bestand):	Straße 50 km/h		
Mangelbeschreibung:	Führung im Mischverkehr bei Tempo 50

Maßnahmenkategorie: Maßnahme Mischverkehr

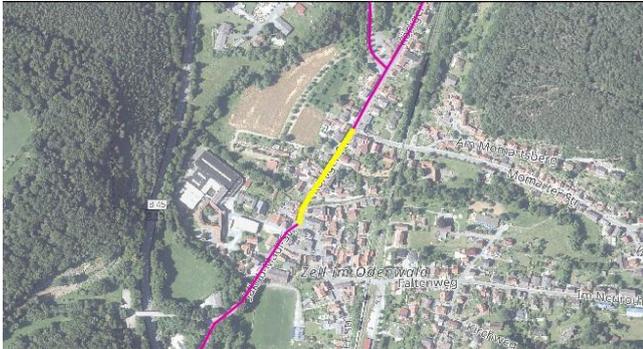
Name Maßnahme: Bad König-37

Kommune:	Bad König	Ortsteil:	Zell
Straßenname(n):	Königer Straße	Länge:	179 m
DTV:		vorauss. Baulast:	Kommune
Anlagentyp (Bestand):	Straße 50 km/h		
Mangelbeschreibung:	Führung im Mischverkehr bei Tempo 50, abschnittsweise schmaler Querschnitt (Brücke)

Maßnahmenkategorie: Maßnahme Mischverkehr
Maßnahme Kurzfristig: Geschwindigkeitsreduzierung (Tempo 30) prüfen

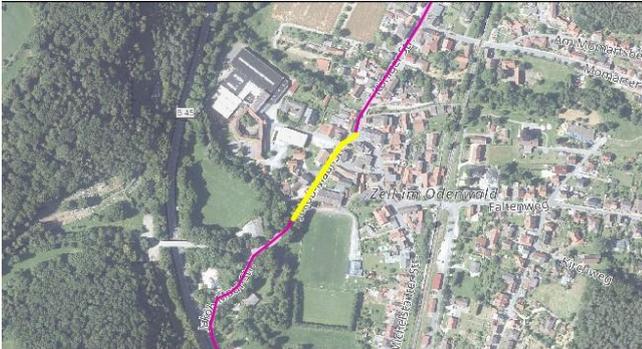
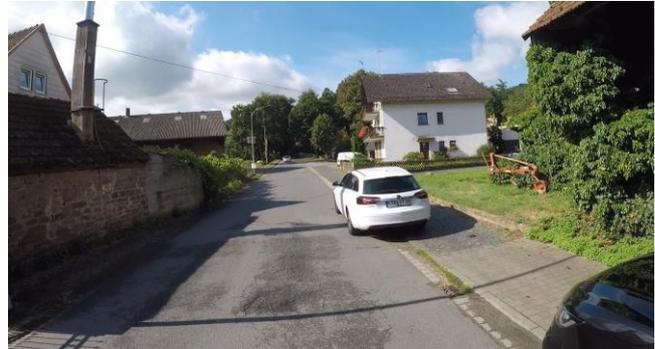
Name Maßnahme: Bad König-38

Kommune:	Bad König	Ortsteil:	Zell
Straßenname(n):	Jakob-Maul-Straße	Länge:	148 m
DTV:		vorauss. Baulast:	Kommune
Anlagentyp (Bestand):	Straße 50 km/h		
Mangelbeschreibung:	Führung im Mischverkehr bei Tempo 50, Oberfläche Asphalt punktuell in schlechtem Zustand (Netzzrisse und Schlaglöcher)

Maßnahmenkategorie:	Maßnahme Mischverkehr		
Maßnahme Kurzfristig:	Geschwindigkeitsreduzierung (Tempo 30) prüfen, Ausbesserung der schadhaften Stellen

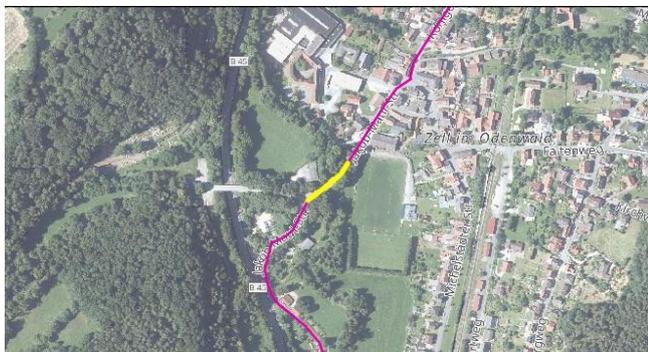
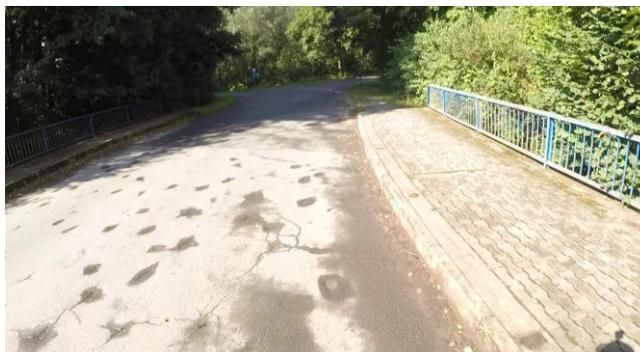
Name Maßnahme: Bad König-39

Kommune:	Bad König	Ortsteil:	Zell
Straßenname(n):	Jakob-Maul-Straße	Länge:	76 m
DTV:		vorauss. Baulast:	Kommune
Anlagentyp (Bestand):	Straße 30 km/h		
Mangelbeschreibung:	Oberfläche Asphalt in schlechtem Zustand, viele Schlaglöcher

Maßnahmenkategorie: Verbesserung Oberfläche

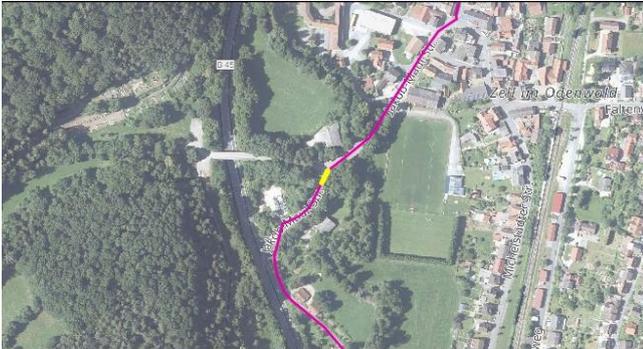
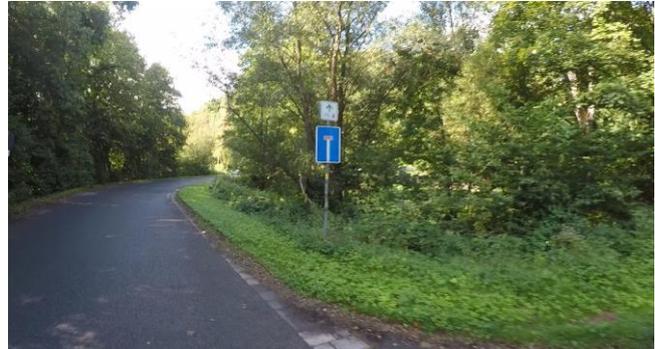
Name Maßnahme: Bad König-40

Kommune:	Bad König	Ortsteil:	Zell
Straßenname(n):	Jakob-Maul-Straße	Länge:	16 m
DTV:		vorauss. Baulast:	Kommune
Anlagentyp (Bestand):	Straße 50 km/h		
Mangelbeschreibung:	Beschilderung Sackgasse (Zeichen 357) ohne Freigabe für Radverkehr

Maßnahmenkategorie:	Beschilderungsmaßnahme
Maßnahme Kurzfristig:	Beschilderung durch Zeichen 357-50 (für Radverkehr und Fußgänger durchlässige Sackgasse) ersetzen

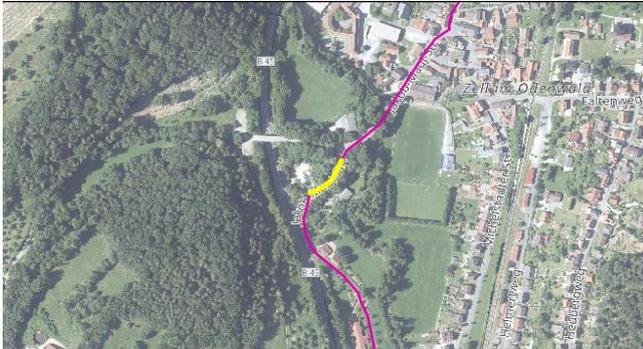
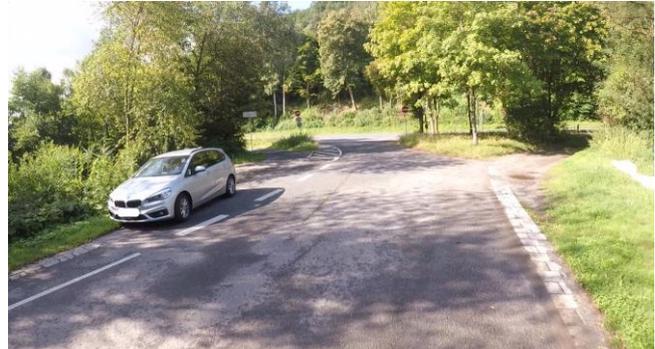
Name Maßnahme: Bad König-41

Anlagentyp (Bestand): Straße 50 km/h

Mangelbeschreibung: Überleitung auf Fahrbahn wird zugeparkt, Fahrzeuge von B45 nutzen den großzügigen Kurvenradius um mit hoher Geschwindigkeit abzubiegen

Maßnahme Kurzfristig: Überleitung flächig rot markieren und Piktogramme ergänzen, um zu verdeutlichen dass es sich nicht um einen Parkstreifen handelt. Prüfen ob Tempo 30 bereits früher angeordnet werden kann und Herstellen einer deutlichen Bodenmarkierung (T30 Piktogramm)

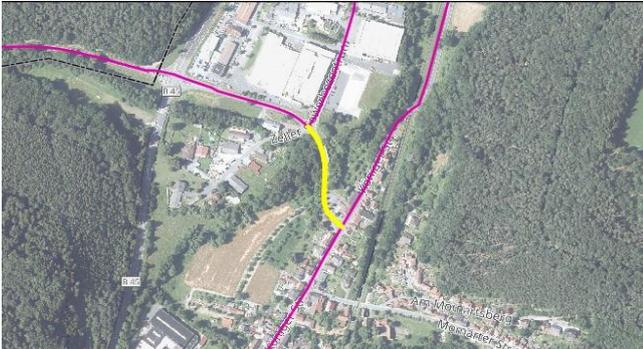
Name Maßnahme: Bad König-42

Kommune:	Bad König	Ortsteil:	Zell
Straßenname(n):	K91-Zeller Gewerbezentrum	Länge:	186 m
DTV:		vorauss. Baulast:	Kreis
Anlagentyp (Bestand):	Straße 50 km/h		
Mangelbeschreibung:	Führung im Mischverkehr bei hohen Kfz-Zahlen

Maßnahmenkategorie: Verbreiterung (baulich)

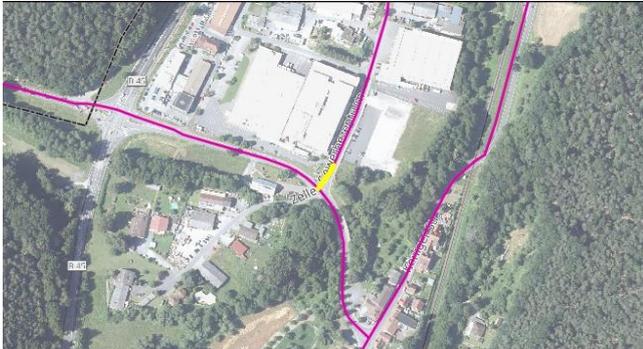
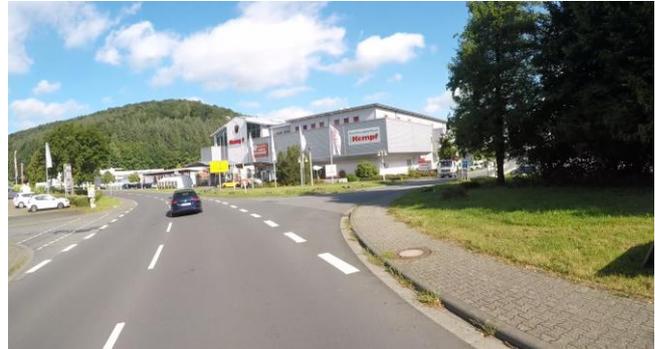
Name Maßnahme: Bad König-43

Kommune: Bad König **Ortsteil:** Zell
Straßenname(n): Zeller Gewerbezentrum **Länge:** -
DTV: **vorauss. Baulast:** Kommune
Anlagentyp (Bestand): Tempo-30-Zone
Mangelbeschreibung: Schwierige Querung der K91 durch hohe Kfz-Mengen

Maßnahmenkategorie: Querung
Maßnahme Kurzfristig: -

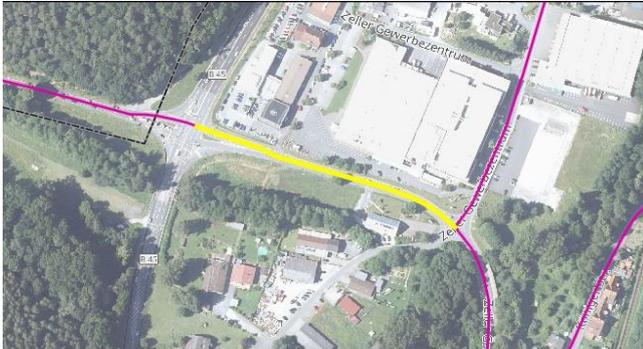
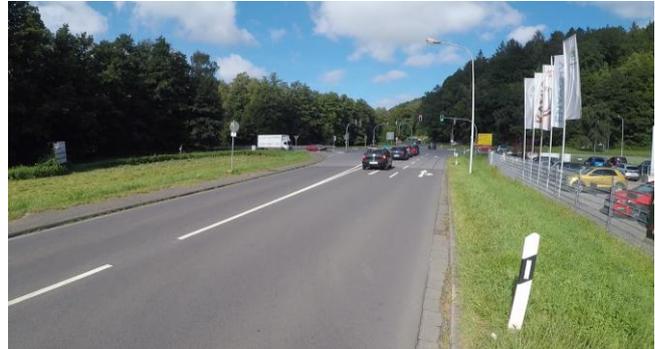
Name Maßnahme: Bad König-44

Kommune:	Bad König	Ortsteil:	Zell
Straßenname(n):	K91-Zeller Gewerbezentrum	Länge:	228 m
DTV:		vorauss. Baulast:	Kreis
Anlagentyp (Bestand):	Straße 50 km/h		
Mangelbeschreibung:	Führung im Mischverkehr bei hohen Kfz-Zahlen

Maßnahmenkategorie: Verbreiterung (baulich)

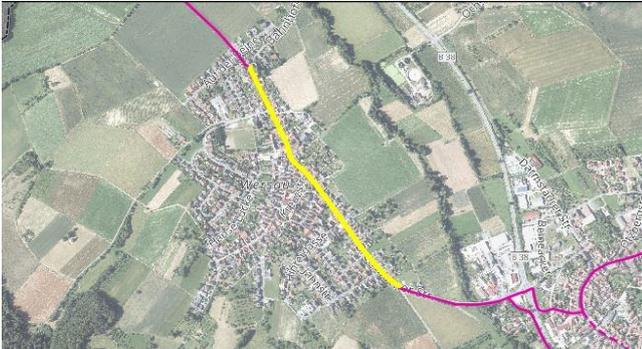
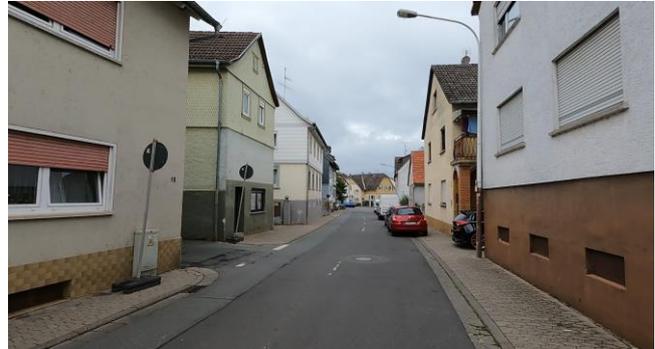
Name Maßnahme: Brensbach-01

Kommune:	Brensbach	Ortsteil:	Wersau
Straßenname(n):	K74-Brensbacher Straße	Länge:	893 m
DTV:		vorauss. Baulast:	Kreis
Anlagentyp (Bestand):	Straße 50 km/h		
Mangelbeschreibung:	Führung im Mischverkehr, enge Ortsdurchfahrt mit 50 km/h

Maßnahmenkategorie: Maßnahme Mischverkehr

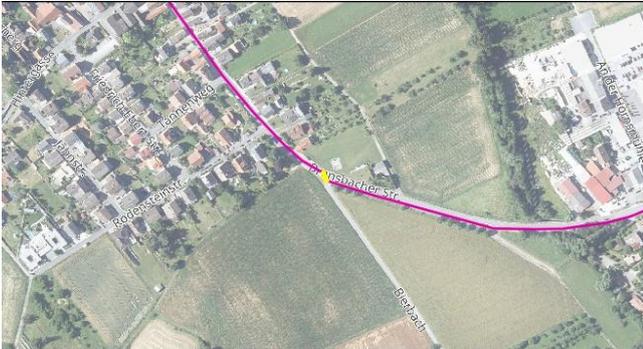
Name Maßnahme: Brensbach-02

Kommune:	Brensbach	Ortsteil:	Wersau
Straßenname(n):	K74-Brensbacher Straße	Länge:	-
DTV:		vorauss. Baulast:	Kreis
Anlagentyp (Bestand):	Anliegerstraße		
Mangelbeschreibung:	Wechsel von begleitendem Weg auf Fahrbahn ohne Überleitung

Maßnahmenkategorie: Radwegende

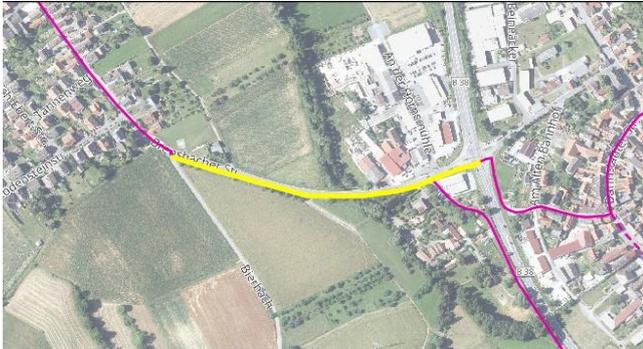
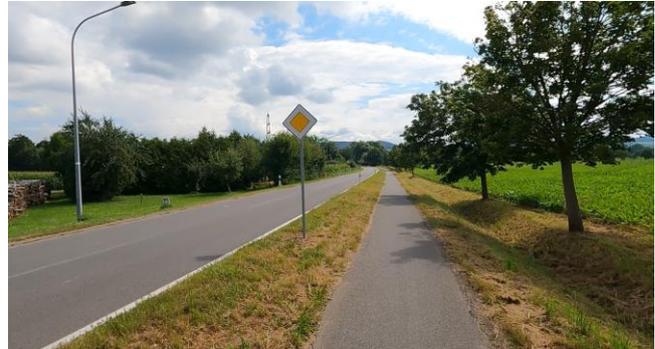
Name Maßnahme: Brensbach-03

Kommune:	Brensbach	Ortsteil:	Wersau
Straßenname(n):	K74-Brensbacher Straße	Länge:	427 m
DTV:		vorauss. Baulast:	Kreis
Anlagentyp (Bestand):	Radweg ohne Benutzungspflicht		
Mangelbeschreibung:	Führung für viele Radfahrende unklar, nicht benutzungspflichtiger Einrichtungs Geh-/Radweg wird oft unerlaubterweise in Gegenrichtung genutzt. Dafür zu schmal (1,80m)

Maßnahmenkategorie:	Verbreiterung (baulich)		
Maßnahme Kurzfristig:	Beschilderung aus Richtung Brensbach mit Z239 (Gehweg) um Regelung zu verdeutlichen, Abschnitt zwischen LSA und Einmündung Rad-Frei ergänzen		
Maßnahme Langfristig:	Verbreiterung des begleitenden Weges auf mindestens 2,50m und Beschilderung mit Z240 in beide Richtungen (benutzungspflichtiger gem. Geh-/Radweg) (Alternative zur Umsetzung einer RVA entlang der B38)		
Prioritätsstufe:	niedrige Priorität	Umsetzungshorizont:	langfristig
Musterlösung:	RV-7	Routentyp:	Haupttroute
Bestandsroute:		Nennungen Beteiligung:	
Kosten:	115.500 €	GIS-IDs:	726, 1383

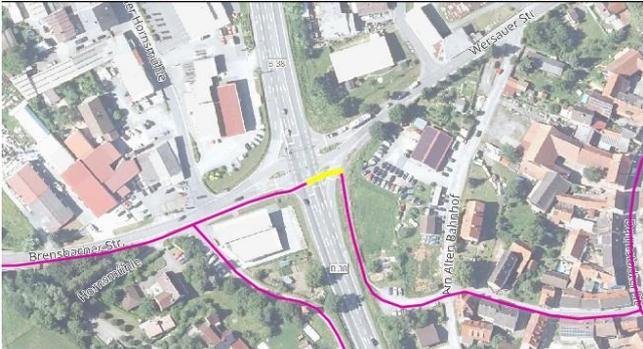
Name Maßnahme: Brensbach-04

Kommune:	Brensbach	Ortsteil:	Brensbach
Straßenname(n):	B38-Brensbacher Straße	Länge:	19 m
DTV:		vorauss. Baulast:	Bund
Anlagentyp (Bestand):	Radweg ohne Benutzungspflicht		
Mangelbeschreibung:	sehr lange Wartezeiten an LSA

Maßnahmenkategorie: Sonstige Maßnahme

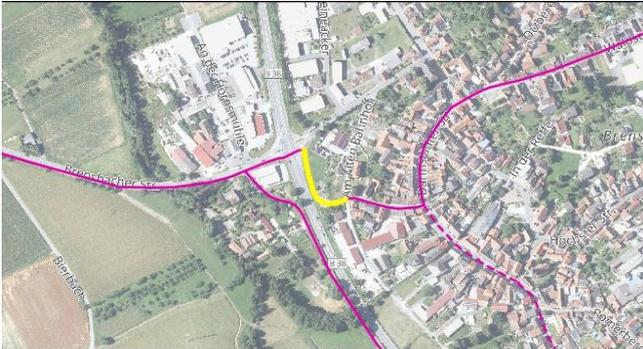
Name Maßnahme: Brensbach-05

Kommune:	Brensbach	Ortsteil:	Brensbach
Straßenname(n):	eigenständiger Weg	Länge:	113 m
DTV:		vorauss. Baulast:	Kommune
Anlagentyp (Bestand):	Lücke		
Mangelbeschreibung:	kein Weg vorhanden (Trampelpfad)

Maßnahmenkategorie: Herstellung RVA

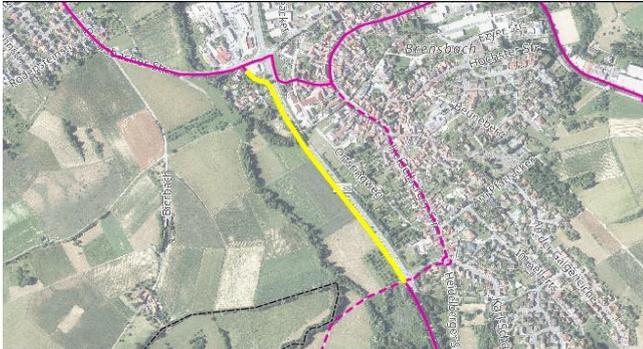
Name Maßnahme: Brensbach-06

Kommune:	Brensbach	Ortsteil:	Brensbach
Straßenname(n):	Landwirtschaftlicher Weg	Länge:	734 m
DTV:		vorauss. Baulast:	Kommune
Anlagentyp (Bestand):	Landwirtschaftlicher Weg		
Mangelbeschreibung:	Oberfläche Schotter mit vielen Schlaglöchern

Maßnahmenkategorie:	Verbesserung Oberfläche
Maßnahme Kurzfristig:	Ausbesserung der Schlaglöcher

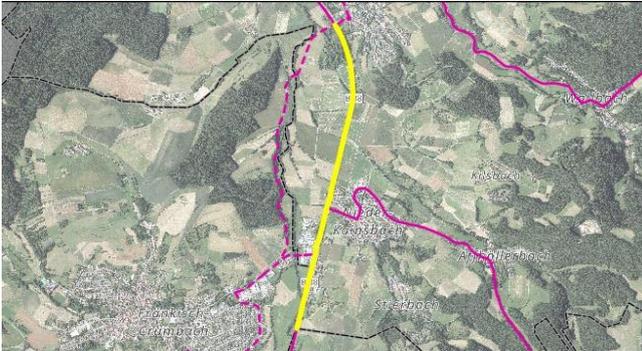
Name Maßnahme: Brensbach-07

Kommune:	Brensbach	Ortsteil:	Brensbach
Straßenname(n):	B38-Darmstädter Landstraße	Länge:	2.726 m
DTV:		vorauss. Baulast:	Bund
Anlagentyp (Bestand):	Geh-/Radweg gemeinsam		
Mangelbeschreibung:	gem Zweirichtungs Geh-/Radweg zu schmal (1,80m-2,00m)

Maßnahmenkategorie: Verbreiterung (baulich)

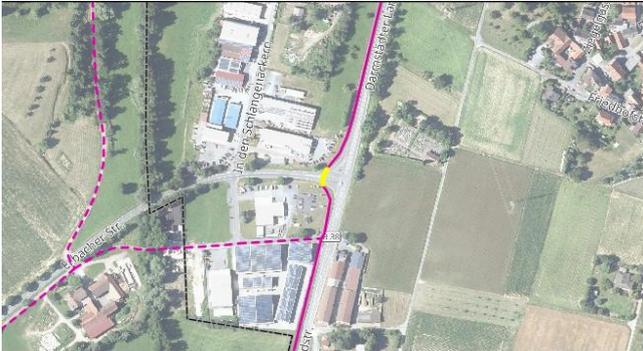
Name Maßnahme: Brensbach-08

Kommune: Brensbach **Ortsteil:** Nieder-Kainsbach
Straßenname(n): B38-Darmstädter Landstraße **Länge:** -
DTV: **vorauss. Baulast:** Kreis
Anlagentyp (Bestand): Geh-/Radweg gemeinsam
Mangelbeschreibung: Aufstellfläche an Querung Erbacher Straße für mehrere Fahrräder sehr knapp

Maßnahmenkategorie: Querung
Maßnahme Kurzfristig: -
