Name Maßnahme: Bad König-01

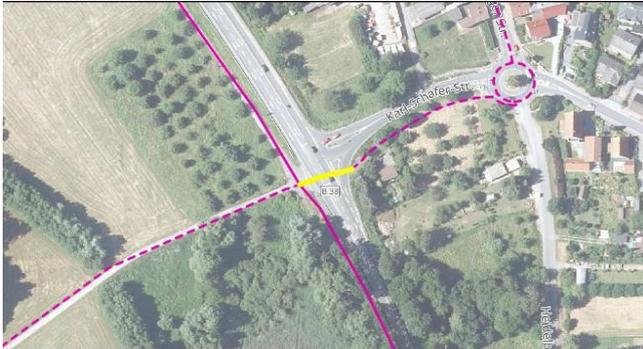
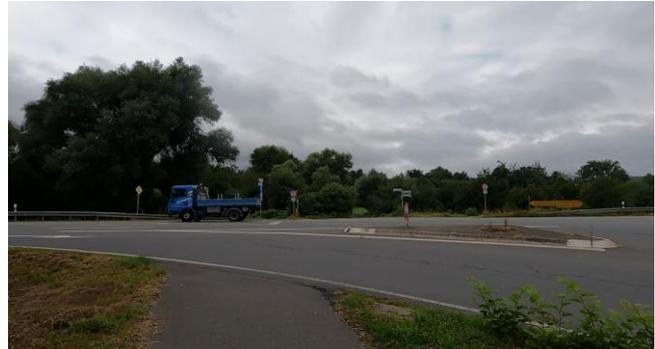
Name Maßnahme: Brensbach-09

Kommune:	Brensbach	Ortsteil:	Brensbach
Straßenname(n):	L3106-Karl-Schäfer-Straße	Länge:	-
DTV:		vorauss. Baulast:	Bund
Anlagentyp (Bestand):	Geh-/Radweg gemeinsam		
Mangelbeschreibung:	Querung der B38 sehr schwierig, hohe Kfz-Geschwindigkeit, schlechte Sicht, keine Querungshilfe

Maßnahmenkategorie:	Querung
Maßnahme Kurzfristig:	-

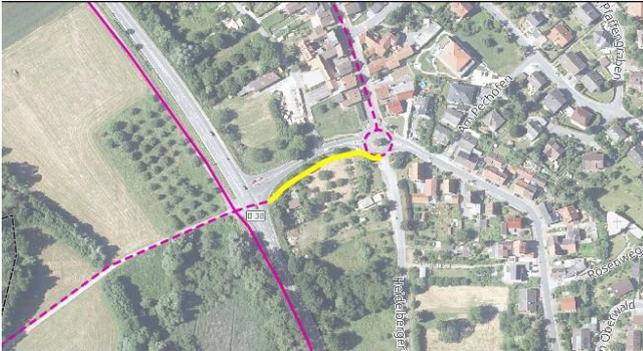
Name Maßnahme: Brensbach-10

Kommune:	Brensbach	Ortsteil:	Brensbach
Straßenname(n):	L3106-Karl-Schäfer-Straße	Länge:	104 m
DTV:		vorauss. Baulast:	Kommune
Anlagentyp (Bestand):	Geh-/Radweg gemeinsam		
Mangelbeschreibung:	keine Freigabe in Richtung Westen

Maßnahmenkategorie:	Beschilderungsmaßnahme
Maßnahme Kurzfristig:	Freigabe in Gegenrichtung prüfen (Z240 in beide Richtungen)

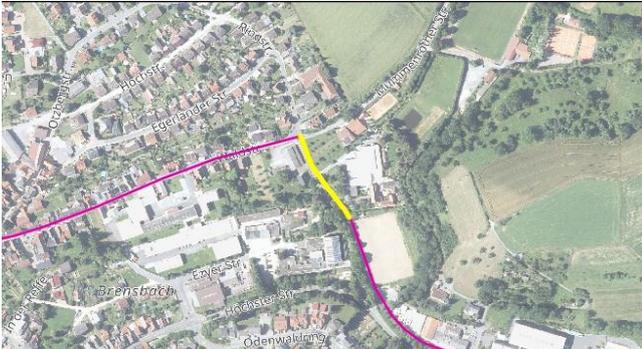
Name Maßnahme: Brensbach-11

Kommune:	Brensbach	Ortsteil:	Brensbach
Straßenname(n):	Waldstraße	Länge:	133 m
DTV:		vorauss. Baulast:	Kommune
Anlagentyp (Bestand):	Straße 50 km/h		
Mangelbeschreibung:	abweichende Regelung zu restlicher Waldstraße (keine Tempo-30-Zone)

Maßnahmenkategorie: Maßnahme Mischverkehr
Maßnahme Kurzfristig: Ausweitung der bestehenden Tempo-30-Zone

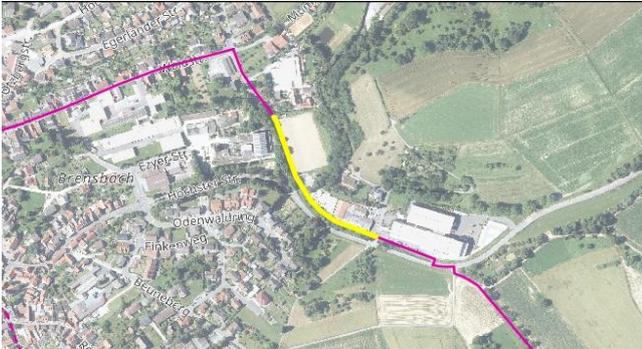
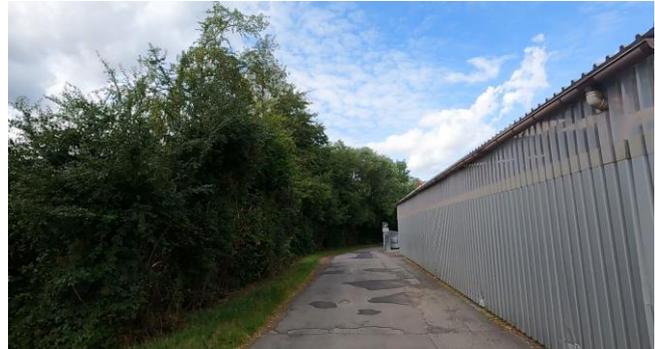
Name Maßnahme: Brensbach-12

Kommune:	Brensbach	Ortsteil:	Brensbach
Straßenname(n):	Am Rippertsbach	Länge:	279 m
DTV:		vorauss. Baulast:	Kommune
Anlagentyp (Bestand):	Landwirtschaftlicher Weg		
Mangelbeschreibung:	Oberfläche Asphalt mit "Flickenteppich"

Maßnahmenkategorie: Verbesserung Oberfläche

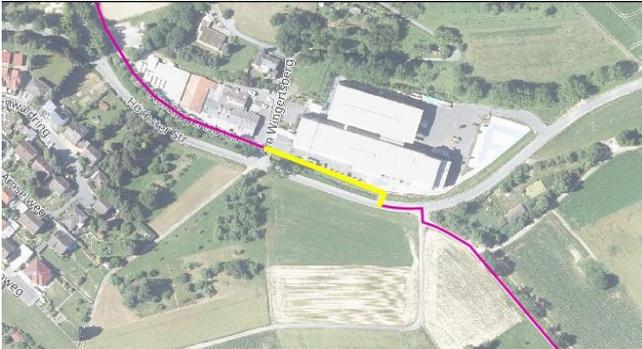
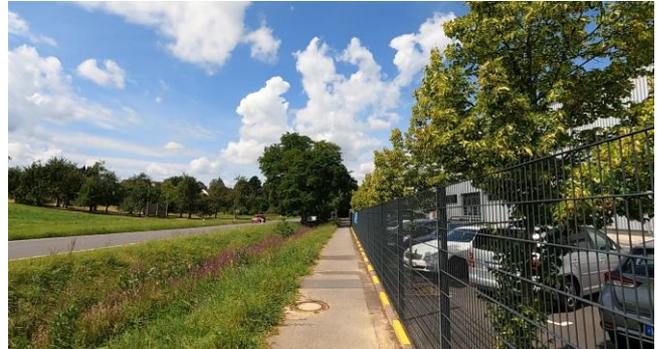
Name Maßnahme: Brensbach-13

Kommune:	Brensbach	Ortsteil:	Brensbach
Straßenname(n):	Am Wingertsberg	Länge:	113 m
DTV:		vorauss. Baulast:	Kommune
Anlagentyp (Bestand):	Radweg ohne Benutzungspflicht		
Mangelbeschreibung:	begleitender Weg zu schmal (1,80m), Führung in Richtung Osten ausgeschildert aber nicht freigegeben.

Maßnahmenkategorie: Verbreiterung (baulich)

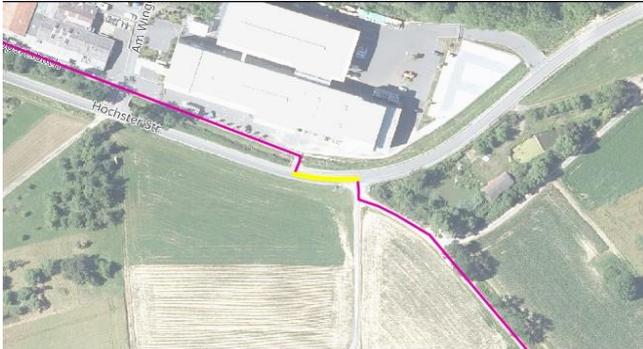
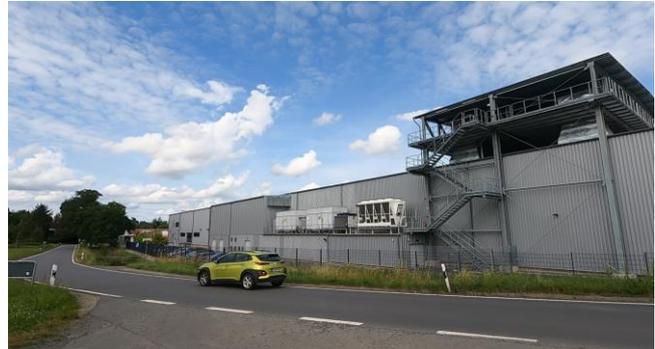
Name Maßnahme: Brensbach-14

Mangelbeschreibung: Führung zwischen den begleitenden Wegen im Mischverkehr, hohe Kfz-Geschwindigkeit (100 km/h), Kurve schlecht einsehbar, keine Querungshilfe

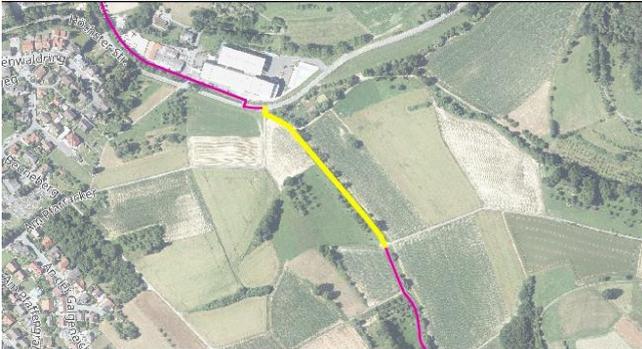
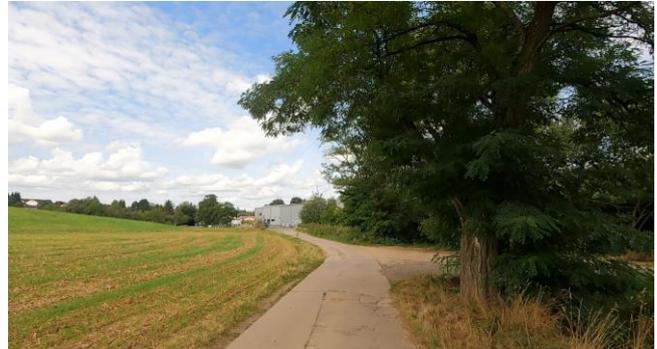
Name Maßnahme: Brensbach-15

Kommune:	Brensbach	Ortsteil:	Brensbach
Straßenname(n):	Grundweg	Länge:	310 m
DTV:		vorauss. Baulast:	Kommune
Anlagentyp (Bestand):	Landwirtschaftlicher Weg		
Mangelbeschreibung:	Betonplatten mit beschädigten Kanten und Schlaglöchern

Maßnahmenkategorie: Verbesserung Oberfläche
Maßnahme Kurzfristig: Ausbesserung der mangelhaften Stellen

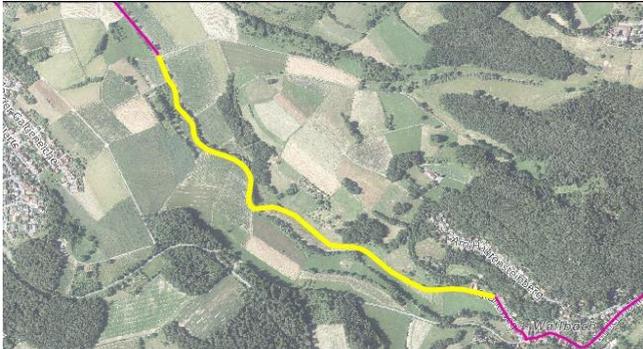
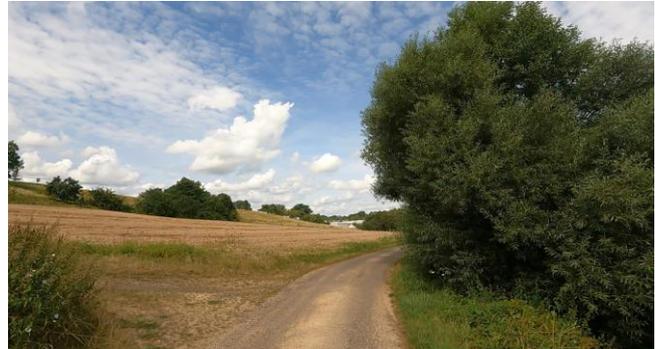
Name Maßnahme: Brensbach-16

Kommune:	Brensbach	Ortsteil:	Wallbach
Straßenname(n):	Grundweg	Länge:	1.510 m
DTV:		vorauss. Baulast:	Kommune
Anlagentyp (Bestand):	Landwirtschaftlicher Weg		
Mangelbeschreibung:	Verschmutzungen durch Landwirtschaftlichen Verkehr

Maßnahmenkategorie: Sonstige Maßnahme
Maßnahme Kurzfristig: Dialog mit Landwirten, wie Verschmutzungen reduziert werden können

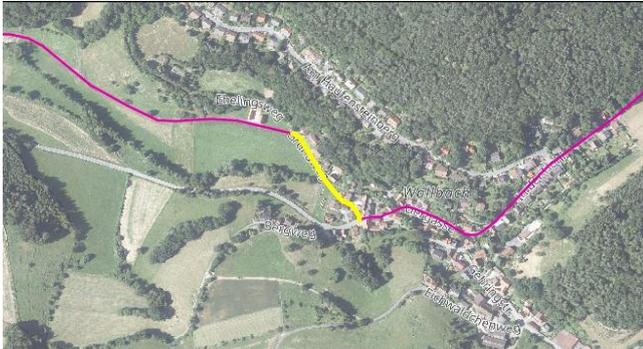
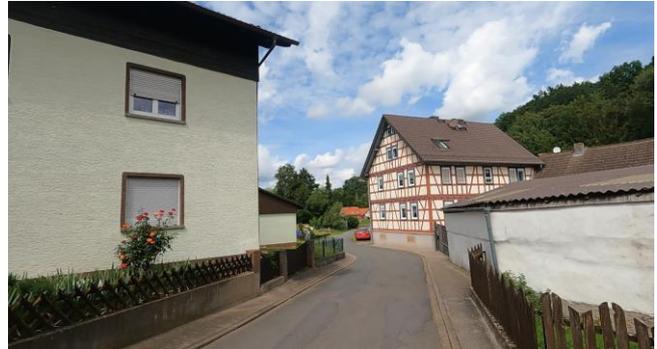
Name Maßnahme: Brensbach-17

Kommune:	Brensbach	Ortsteil:	Wallbach
Straßenname(n):	Grundweg	Länge:	187 m
DTV:		vorauss. Baulast:	Kommune
Anlagentyp (Bestand):	Straße 50 km/h		
Mangelbeschreibung:	schmäler Straßenquerschnitt mit Tempo 50

Maßnahmenkategorie: Maßnahme Mischverkehr
Maßnahme Kurzfristig: Einrichtung als Tempo-30-Zone

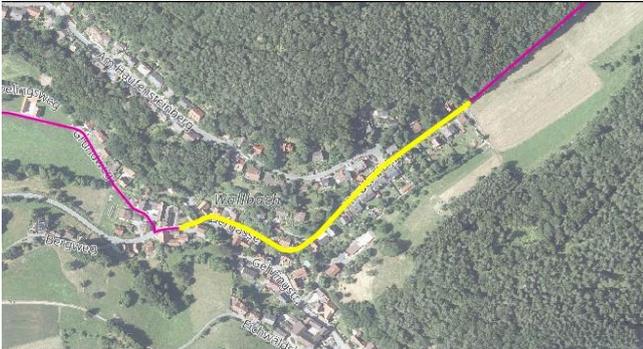
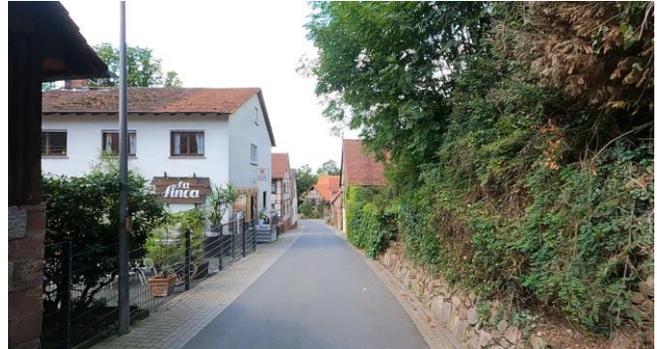
Name Maßnahme: Brensbach-18

Kommune:	Brensbach	Ortsteil:	Wallbach
Straßenname(n):	Eiergasse	Länge:	483 m
DTV:		vorauss. Baulast:	Kommune
Anlagentyp (Bestand):	Straße 50 km/h		
Mangelbeschreibung:	schmäler Straßenquerschnitt mit Tempo 50

Maßnahmenkategorie: Maßnahme Mischverkehr
Maßnahme Kurzfristig: Einrichtung als Tempo-30-Zone

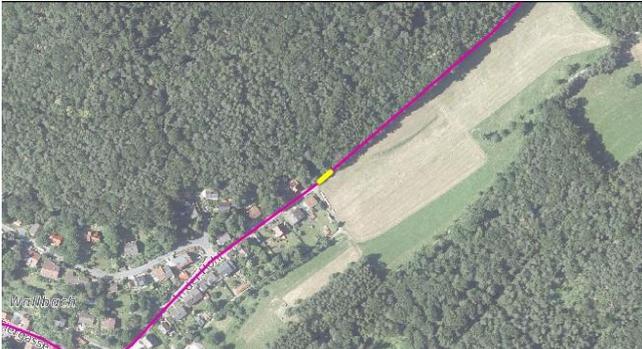
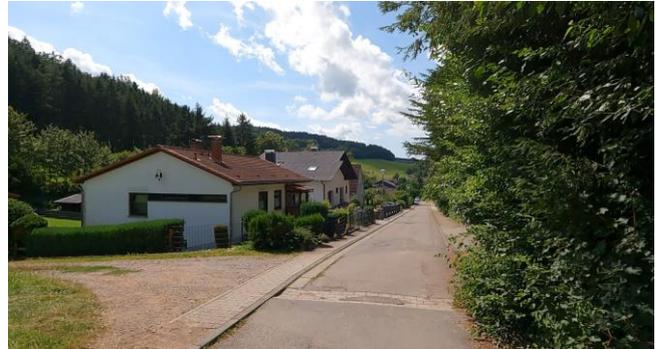
Name Maßnahme: Brensbach-19

Kommune:	Brensbach	Ortsteil:	Wallbach
Straßenname(n):	In der Hohl	Länge:	16 m
DTV:		vorauss. Baulast:	Kommune
Anlagentyp (Bestand):	Straße 50 km/h		
Mangelbeschreibung:	Abwasserrinne am Straßenende (Sturzgefahr)

Maßnahmenkategorie: Sonstige Maßnahme
Maßnahme Kurzfristig: Warnhinweis ergänzen

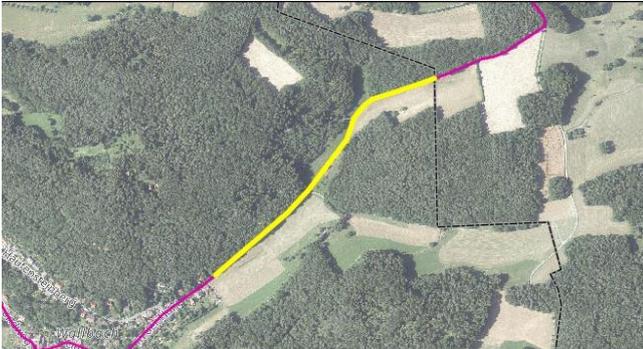
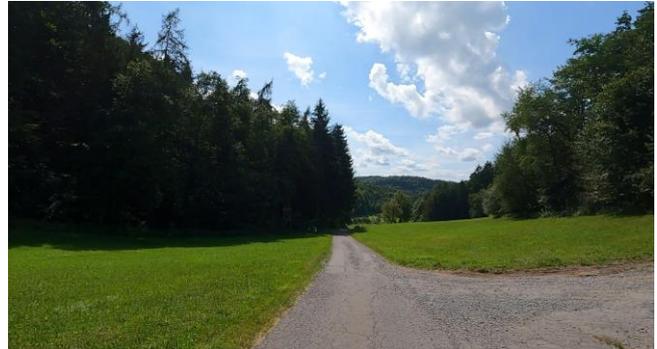
Name Maßnahme: Brensbach-20

Kommune:	Brensbach	Ortsteil:	Wallbach
Straßenname(n):	Landwirtschaftlicher Weg	Länge:	754 m
DTV:		vorauss. Baulast:	Kommune
Anlagentyp (Bestand):	Landwirtschaftlicher Weg		
Mangelbeschreibung:	Oberfläche Asphalt insbesondere im Randbereich in schlechtem Zustand (Netzrisse und Schlaglöcher)

Maßnahmenkategorie: Sonstige Maßnahme

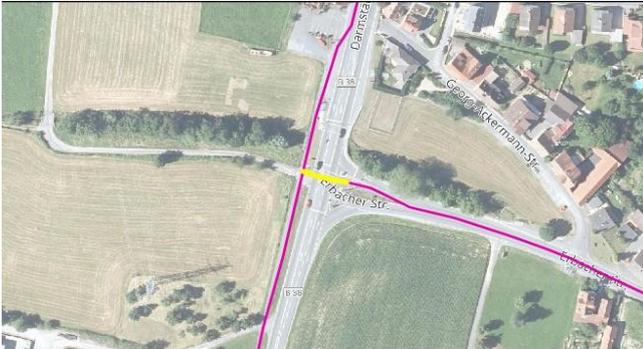
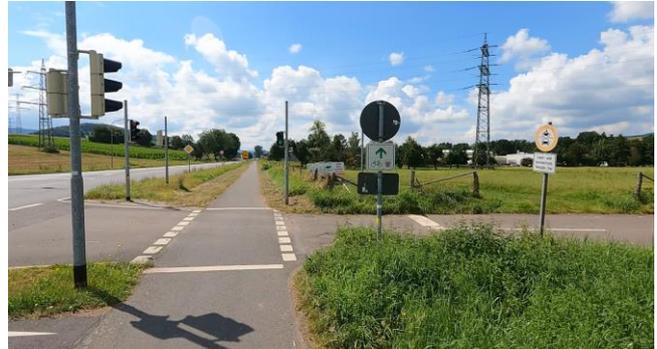
Name Maßnahme: Brensbach-21

Kommune:	Brensbach	Ortsteil:	Nieder-Kainsbach
Straßenname(n):	L3260-Erbacher Straße	Länge:	-
DTV:		vorauss. Baulast:	Land
Anlagentyp (Bestand):	Straße 50 km/h		
Mangelbeschreibung:	Anforderungstaster zur Querung der B38 schlecht sichtbar, keine Aufstellfläche für Radverkehr vorhanden

Maßnahmenkategorie:	Querung
Maßnahme Kurzfristig:	Aufstellfläche für Radverkehr markieren, um Querungsmöglichkeit zu verdeutlichen

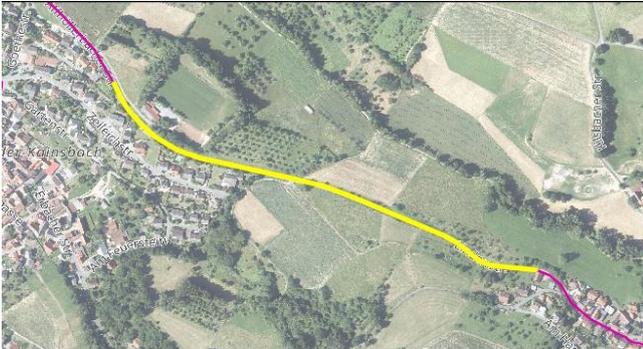
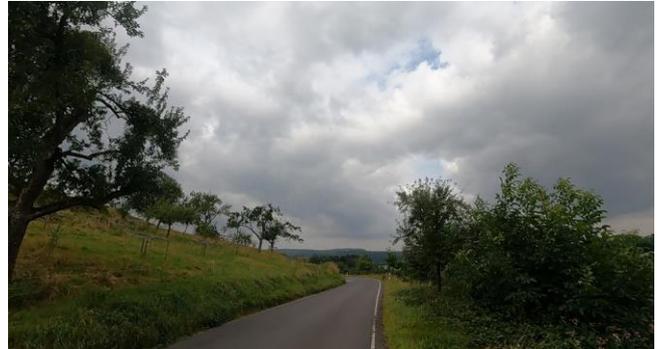
Name Maßnahme: Brensbach-22

Kommune:	Brensbach	Ortsteil:	Nieder-Kainsbach
Straßenname(n):	K81-Affhöllerbacher Straße	Länge:	777 m
DTV:		vorauss. Baulast:	Kreis
Anlagentyp (Bestand):	Straße 100 km/h		
Mangelbeschreibung:	schmäler Straßenquerschnitt mit schlecht einsehbaren Kurven bei Tempo 100

Maßnahmenkategorie:	Maßnahme Mischverkehr		
Maßnahme Kurzfristig:	Geschwindigkeitsreduzierung (T70) prüfen und Markierung des Querschnitts entsprechend RQ9 (RAL 2012)

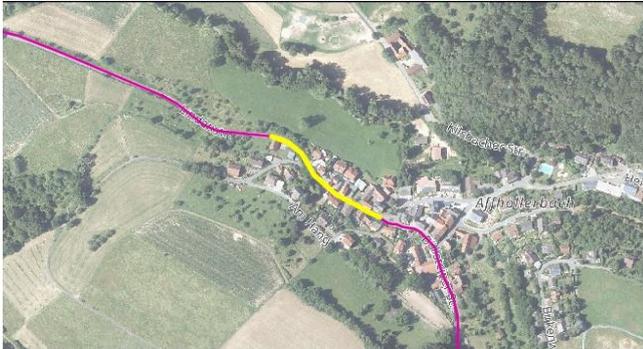
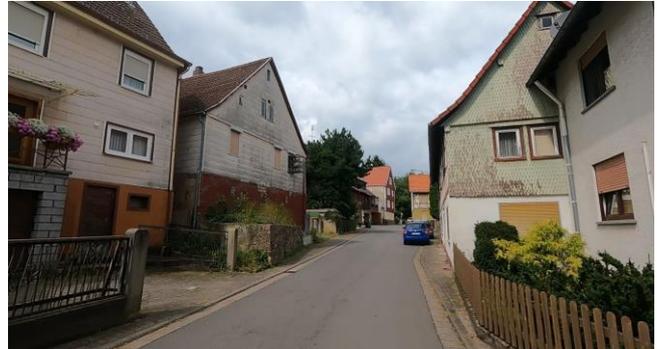
Name Maßnahme: Brensbach-23

Kommune:	Brensbach	Ortsteil:	Affhöllerbach
Straßenname(n):	Böllsteiner Straße	Länge:	190 m
DTV:		vorauss. Baulast:	Kommune
Anlagentyp (Bestand):	Straße 50 km/h		
Mangelbeschreibung:	schmäler Straßenquerschnitt, enge Ortsdurchfahrt mit Parken und Tempo 50

Maßnahmenkategorie:	Maßnahme Mischverkehr
Maßnahme Kurzfristig:	Temporeduzierung auf 30 km/h

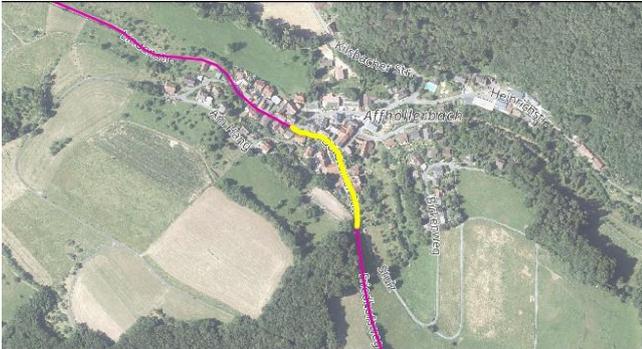
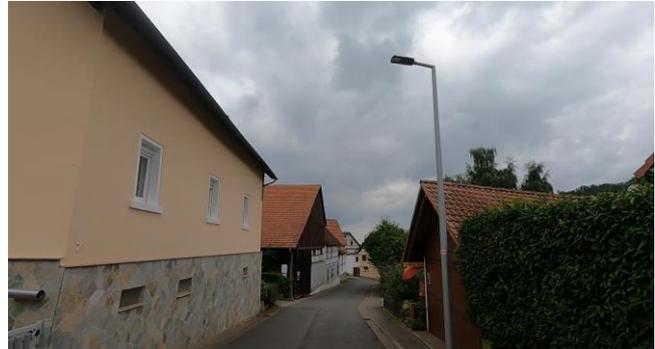
Name Maßnahme: Brensbach-24

Kommune: Brensbach **Ortsteil:** Affhöllerbach
Straßenname(n): Böllsteiner Straße **Länge:** 219 m
DTV: **vorauss. Baulast:** Kommune
Anlagentyp (Bestand): Straße 50 km/h
Mangelbeschreibung: schmaler Straßenquerschnitt mit schlecht einsehbaren Kurven bei Tempo 50

Maßnahmenkategorie: Maßnahme Mischverkehr
Maßnahme Kurzfristig: Einrichtung als Tempo-30-Zone

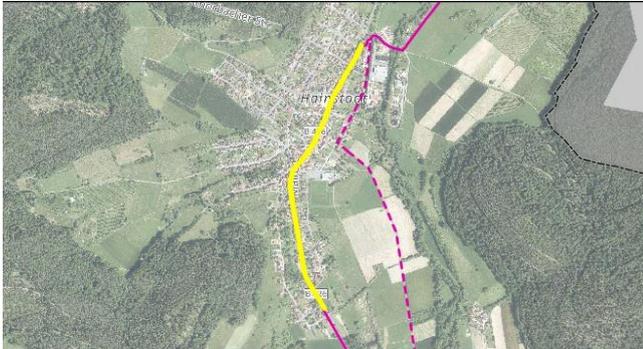
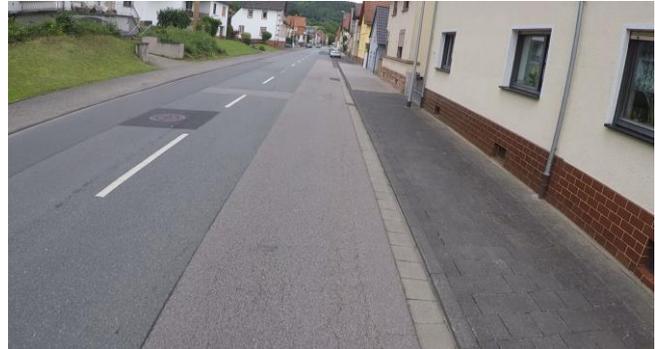
Name Maßnahme: Breuberg-01

Kommune:	Breuberg	Ortsteil:	Hainstadt
Straßenname(n):	B426-Mainstraße	Länge:	1.293 m
DTV:		vorauss. Baulast:	Bund
Anlagentyp (Bestand):	Straße 50 km/h		
Mangelbeschreibung:	Führung im Mischverkehr bei hohen Kfz-Mengen und breitem Querschnitt

Maßnahmenkategorie: Maßnahme Mischverkehr

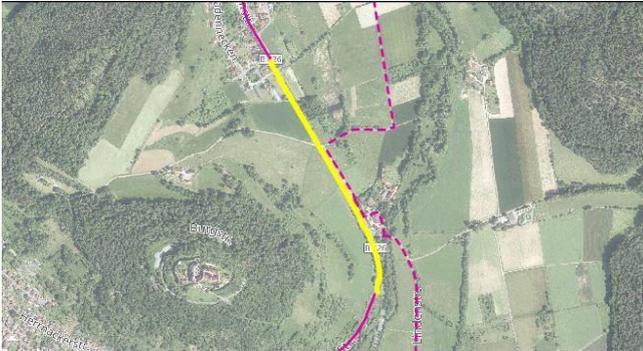
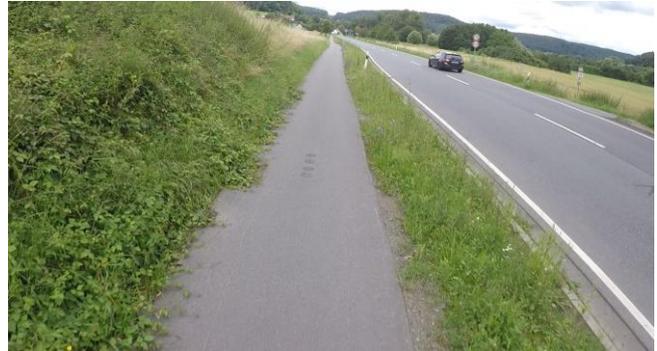
Name Maßnahme: Breuberg-02

Kommune:	Breuberg	Ortsteil:	Rosenbach
Straßenname(n):	B426	Länge:	872 m
DTV:		vorauss. Baulast:	Bund
Anlagentyp (Bestand):	Geh-/Radweg gemeinsam		
Mangelbeschreibung:	begleitender Weg für Zweirichtungsverkehr zu schmal (2,00m)

Maßnahmenkategorie: Verbreiterung (baulich)

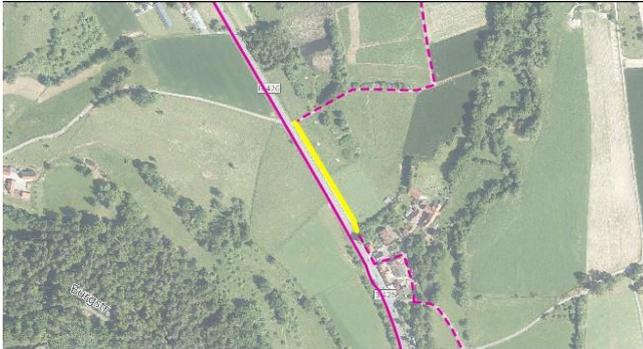
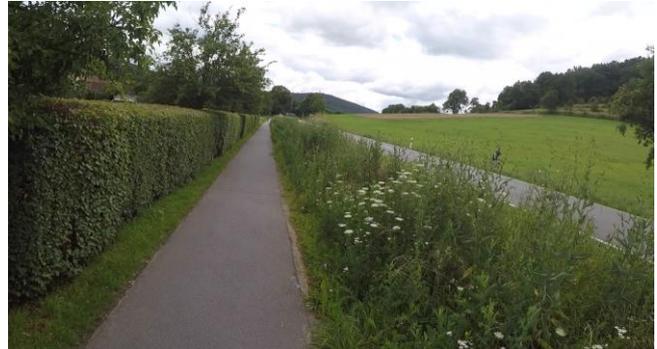
Name Maßnahme: Breuberg-03

Kommune:	Breuberg	Ortsteil:	Rosenbach
Straßenname(n):	B426	Länge:	209 m
DTV:		vorauss. Baulast:	Bund
Anlagentyp (Bestand):	Sonstiger Weg		
Mangelbeschreibung:	begleitender Weg für Zweirichtungsverkehr zu schmal (1,60-1,80m)

Maßnahmenkategorie: Verbreiterung (baulich)

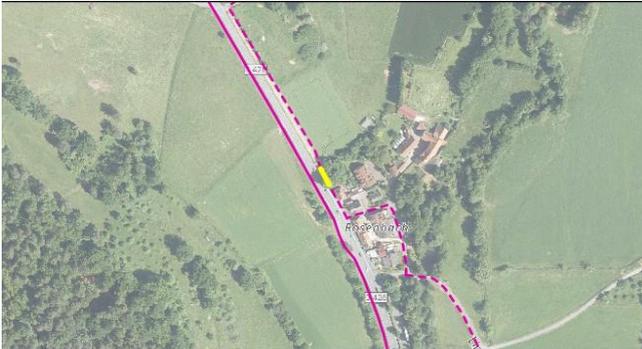
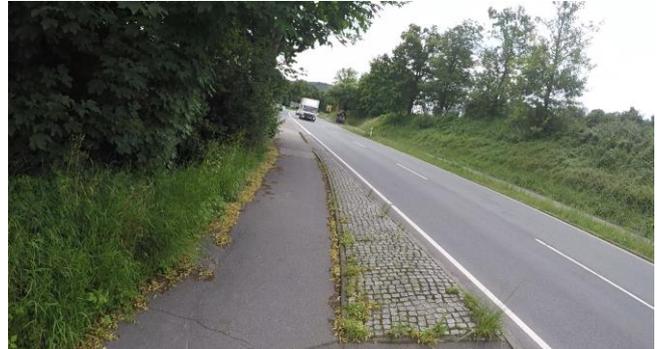
Name Maßnahme: Breuberg-04

Kommune:	Breuberg	Ortsteil:	Rosenbach
Straßenname(n):	B426	Länge:	21 m
DTV:		vorauss. Baulast:	Bund
Anlagentyp (Bestand):	Straße 50 km/h		
Mangelbeschreibung:	Angebotslücke, Gehweg nicht freigegeben, für Radverkehr zu schmal, Wechsel auf Fahrbahn nötig

Maßnahmenkategorie:	Sonstige Maßnahme
Maßnahme Kurzfristig:	Freigabe des Gehwegs (Z239 - Rad frei)

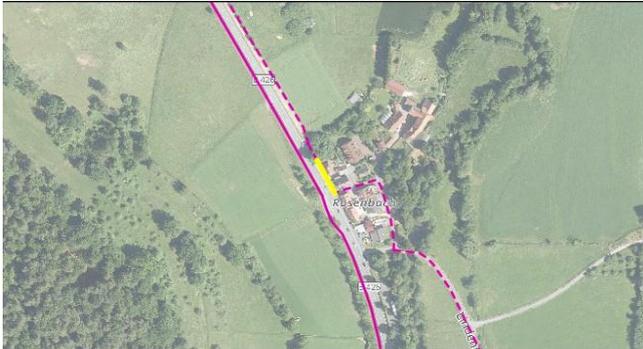
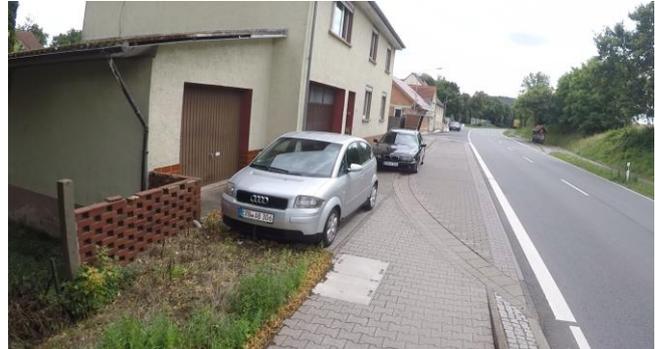
Name Maßnahme: Breuberg-05

Kommune:	Breuberg	Ortsteil:	Rosenbach
Straßenname(n):	B426	Länge:	42 m
DTV:		vorauss. Baulast:	Bund
Anlagentyp (Bestand):	Straße 50 km/h		
Mangelbeschreibung:	Angebotslücke, Gehweg nicht freigegeben, für Radverkehr zu schmal, Wechsel auf Fahrbahn nötig

Maßnahmenkategorie:	Sonstige Maßnahme		
Maßnahme Kurzfristig:	Weiterführung über die Busbucht vorgesehen, Piktogramme ergänzen um Führung zu verdeutlichen

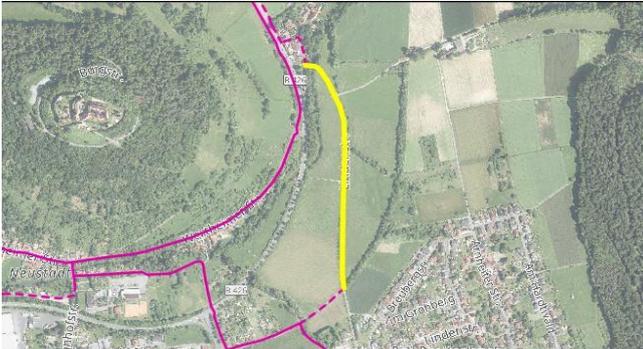
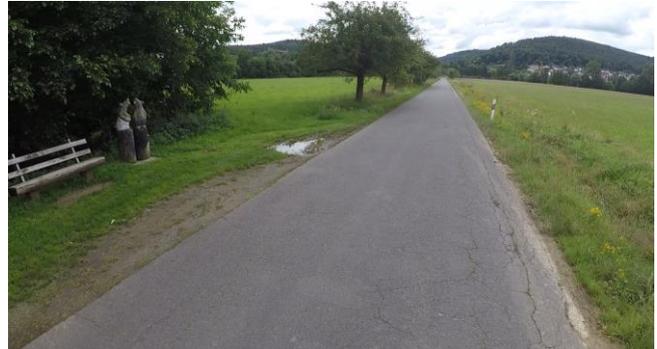
Name Maßnahme: Breuberg-06

Kommune:	Breuberg	Ortsteil:	Rai-Breitenbach
Straßenname(n):	K100-Lindenstraße	Länge:	675 m
DTV:		vorauss. Baulast:	Kreis
Anlagentyp (Bestand):	Straße 50 km/h		
Mangelbeschreibung:	Führung im Mischverkehr auf wenig befahrener Straße bei Tempo 50

Maßnahmenkategorie:	Maßnahme Mischverkehr		
Maßnahme Kurzfristig:	Einrichtung als Fahrradstraße (Beschilderung und Markierung) Ob eine Freigabe für allg. Kfz-Verkehr oder für Anlieger erforderlich ist, sollte geprüft werden.

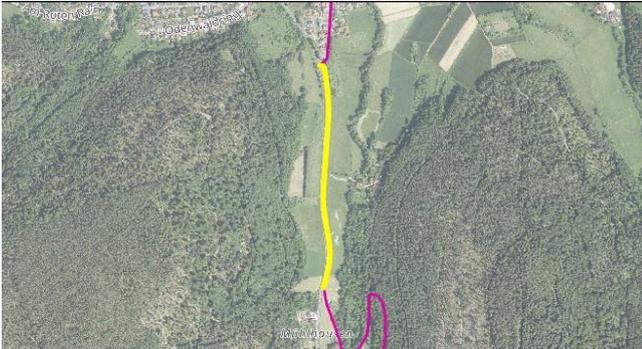
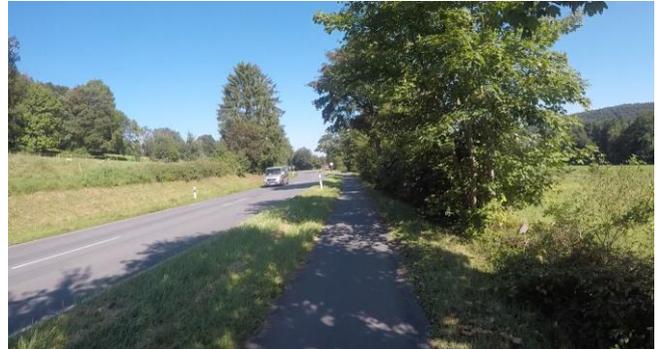
Name Maßnahme: Breuberg-07

Kommune:	Breuberg	Ortsteil:	Rai-Breitenbach
Straßenname(n):	L3259	Länge:	768 m
DTV:		vorauss. Baulast:	Land
Anlagentyp (Bestand):	Geh-/Radweg gemeinsam		
Mangelbeschreibung:	begleitender Weg für Zweirichtungsverkehr zu schmal (2,00m), Beschilderung eingewachsen

Maßnahmenkategorie:	Verbreiterung (baulich)
Maßnahme Kurzfristig:	Beschilderung freischneiden

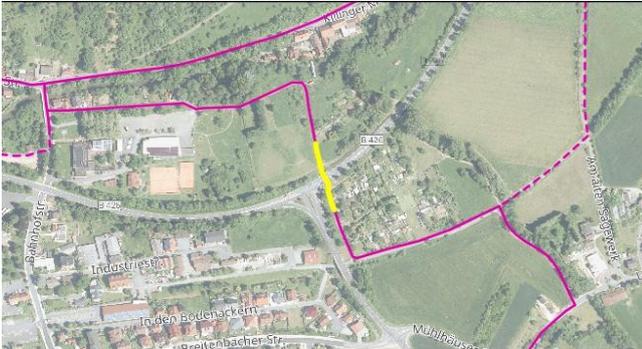
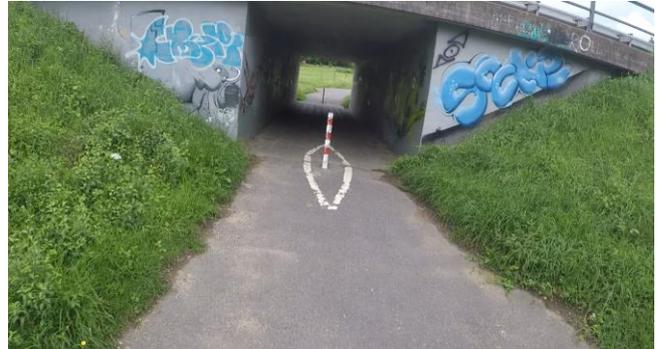
Name Maßnahme: Breuberg-08

Kommune:	Breuberg	Ortsteil:	Neustadt
Straßenname(n):	Landwirtschaftlicher Weg	Länge:	98 m
DTV:		vorauss. Baulast:	Kommune
Anlagentyp (Bestand):	Sonstiger Weg		
Mangelbeschreibung:	Poller stellen für Fahrräder mit Anhänger ein unnötiges Hindernis dar

Maßnahmenkategorie: Sonstige Maßnahme
Maßnahme Kurzfristig: Poller entfernen

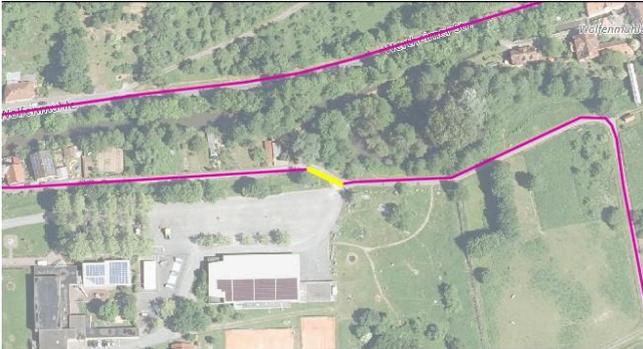
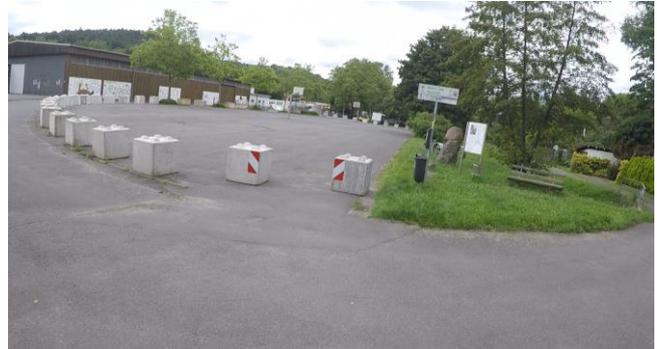
Name Maßnahme: Breuberg-09

Kommune:	Breuberg	Ortsteil:	Neustadt
Straßenname(n):	Landwirtschaftlicher Weg	Länge:	19 m
DTV:		vorauss. Baulast:	Kommune
Anlagentyp (Bestand):	Sonstiger Weg		
Mangelbeschreibung:	Radfernweg ist noch über den Basketballplatz ausgewiesen

Maßnahmenkategorie:	Beschilderungsmaßnahme
Maßnahme Kurzfristig:	Beschilderung Radfernweg anpassen

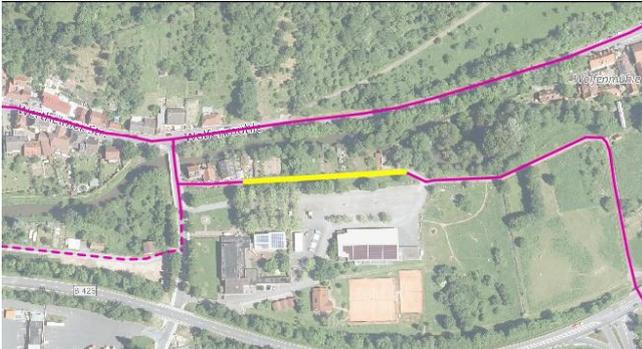
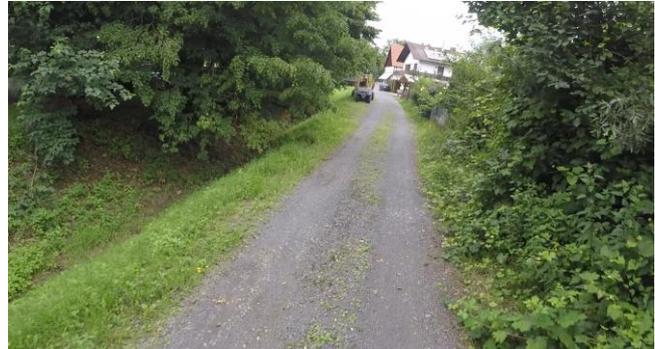
Name Maßnahme: Breuberg-10

Kommune:	Breuberg	Ortsteil:	Neustadt
Straßenname(n):	Sonstiger Weg	Länge:	129 m
DTV:		vorauss. Baulast:	Kommune
Anlagentyp (Bestand):	Sonstiger Weg		
Mangelbeschreibung:	Oberfläche wassergebundene Decke in schlechtem Zustand, teils eingewachsen, teils loser Schotter

Maßnahmenkategorie: Verbesserung Oberfläche

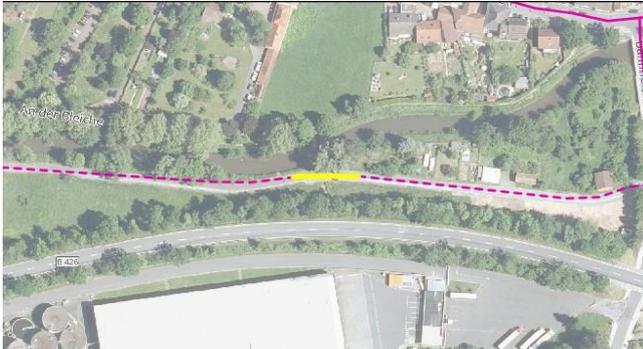
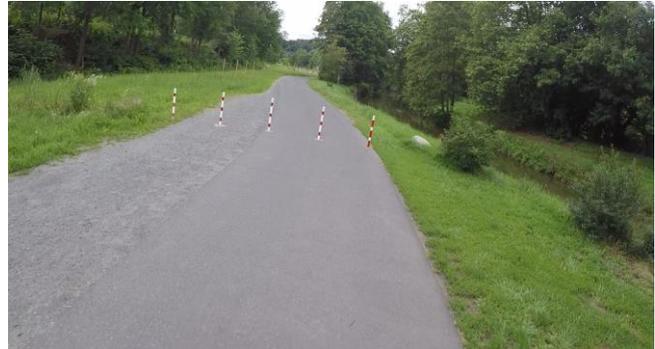
Name Maßnahme: Breuberg-11

Kommune: Breuberg **Ortsteil:** Neustadt
Straßenname(n): Landwirtschaftlicher Weg **Länge:** 35 m
DTV: **vorauss. Baulast:** Kommune
Anlagentyp (Bestand): Sonstiger Weg
Mangelbeschreibung: Poller stellen für Fahrräder mit Anhänger ein unnötiges Hindernis dar

Maßnahmenkategorie: Sonstige Maßnahme
Maßnahme Kurzfristig: Poller richtlinienkonform platzieren und Sicherheitsmarkierung ergänzen

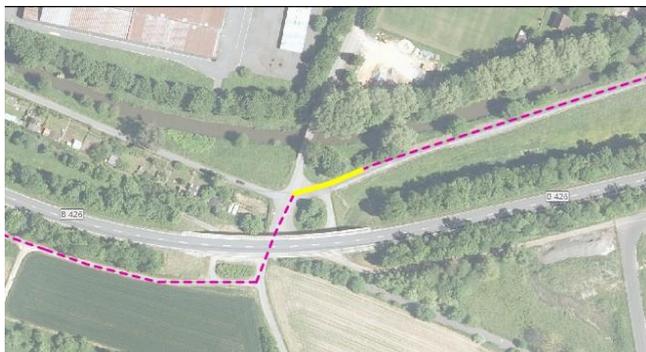
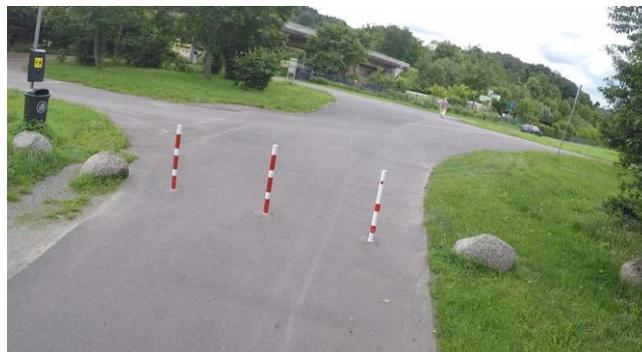
Name Maßnahme: Breuberg-12

Kommune:	Breuberg	Ortsteil:	Neustadt
Straßenname(n):	Landwirtschaftlicher Weg	Länge:	39 m
DTV:		vorauss. Baulast:	Kommune
Anlagentyp (Bestand):	Sonstiger Weg		
Mangelbeschreibung:	Poller stellen für Fahrräder mit Anhänger ein unnötiges Hindernis dar

Maßnahmenkategorie:	Sonstige Maßnahme		
Maßnahme Kurzfristig:	Poller richtlinienkonform platzieren und Sicherheitsmarkierung ergänzen

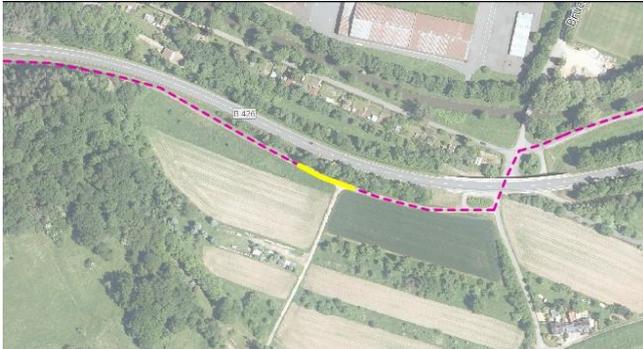
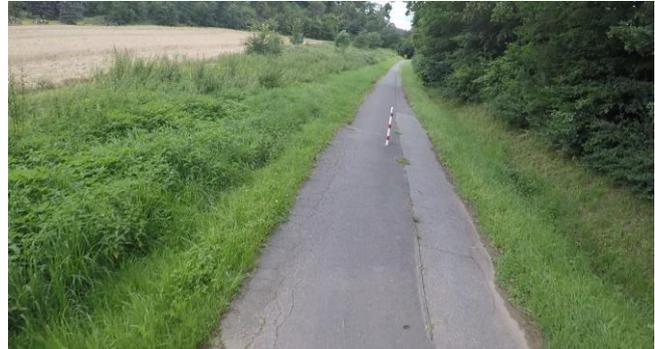
Name Maßnahme: Breuberg-13

Kommune:	Breuberg	Ortsteil:	Sandbach
Straßenname(n):	Landwirtschaftlicher Weg	Länge:	47 m
DTV:		vorauss. Baulast:	Kommune
Anlagentyp (Bestand):	Geh-/Radweg gemeinsam		
Mangelbeschreibung:	Poller stellen für Fahrräder mit Anhänger ein unnötiges Hindernis dar

Maßnahmenkategorie:	Sonstige Maßnahme		
Maßnahme Kurzfristig:	Poller entfernen oder zumindest eine Sicherheitsmarkierung ergänzen, Missbräuchliche Nutzung durch Pkw kaum zu erwarten

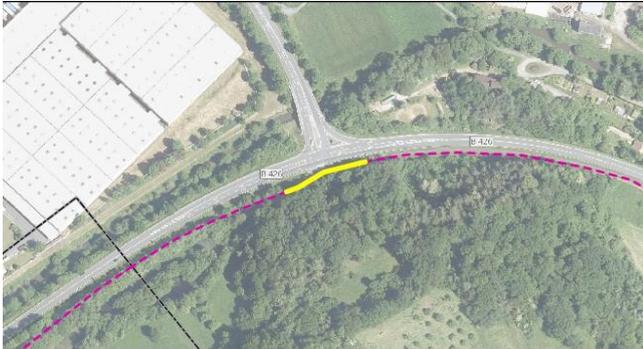
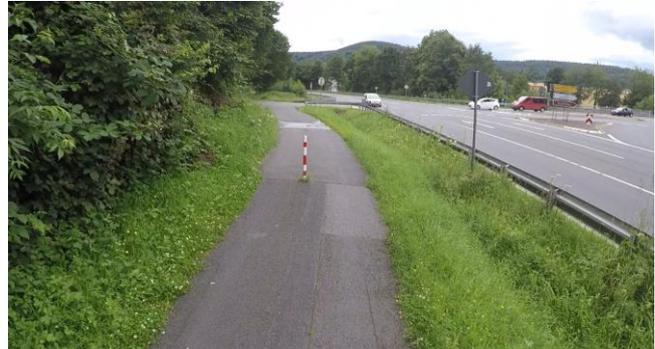
Name Maßnahme: Breuberg-14

Kommune: Breuberg **Ortsteil:** Sandbach
Straßenname(n): Landwirtschaftlicher Weg **Länge:** 69 m
DTV: **vorauss. Baulast:** Kommune
Anlagentyp (Bestand): Geh-/Radweg gemeinsam
Mangelbeschreibung: Poller stellen für Fahrräder mit Anhänger ein unnötiges Hindernis dar

Maßnahmenkategorie: Sonstige Maßnahme
Maßnahme Kurzfristig: Poller entfernen oder zumindest eine Sicherheitsmarkierung ergänzen, Missbräuchliche Nutzung durch Pkw kaum zu erwarten

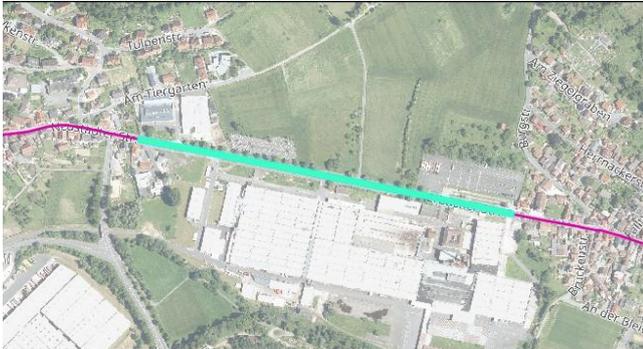
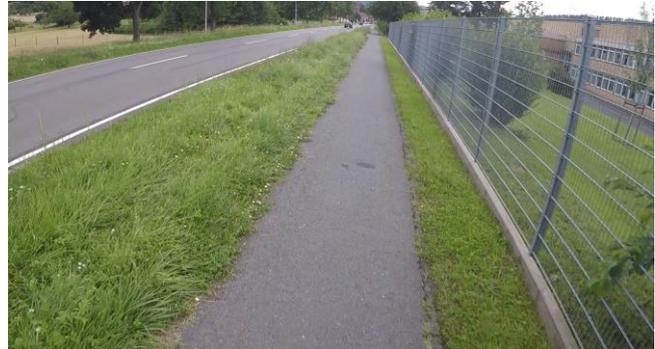
Name Maßnahme: Breuberg-15

Kommune:	Breuberg	Ortsteil:	Neustadt
Straßenname(n):	K212-Erbacher Straße	Länge:	613 m
DTV:		vorauss. Baulast:	Kreis
Anlagentyp (Bestand):	Geh-/Radweg gemeinsam		
Mangelbeschreibung:	benutzungspflichtige Geh-/Radwege zu schmal, Furtmarkierungen in schlechtem Zustand, Führung durch Wartebereiche an Bushaltestellen

Maßnahmenkategorie:	Verbreiterung (baulich)		
Maßnahme Kurzfristig:	Entfernung der Benutzungspflicht, kein Z240 mehr, stattdessen Z239 mit Zusatzzeichen 1022-10 (Rad frei)

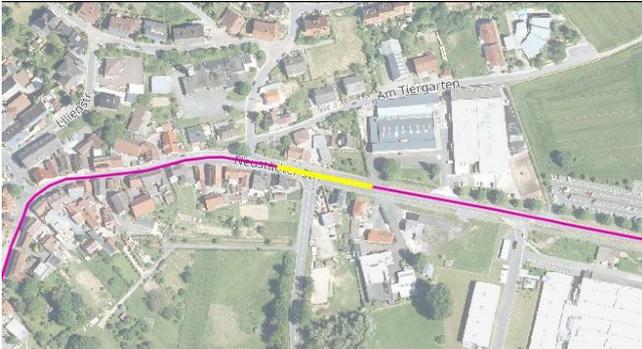
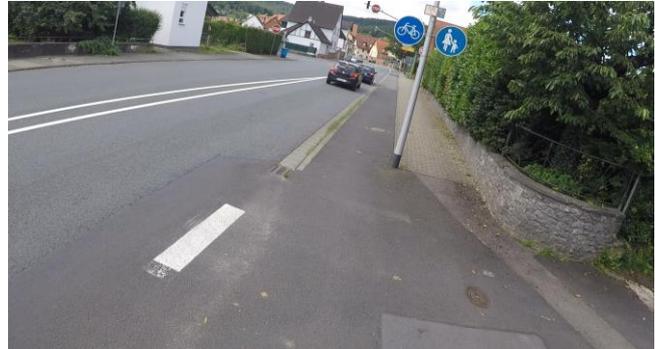
Name Maßnahme: Breuberg-16

Kommune:	Breuberg	Ortsteil:	Sandbach
Straßenname(n):	K212-Neustädter Straße	Länge:	75 m
DTV:		vorauss. Baulast:	Kreis
Anlagentyp (Bestand):	Geh-/Radweg getrennt		
Mangelbeschreibung:	Einrichtungsrادweg auf Nordseite zu schmal, Lichtmasten ungünstig platziert

Maßnahmenkategorie:	Sonstige Maßnahme		
Maßnahme Kurzfristig:	Herstellung eines Schutzstreifens auf der Südseite

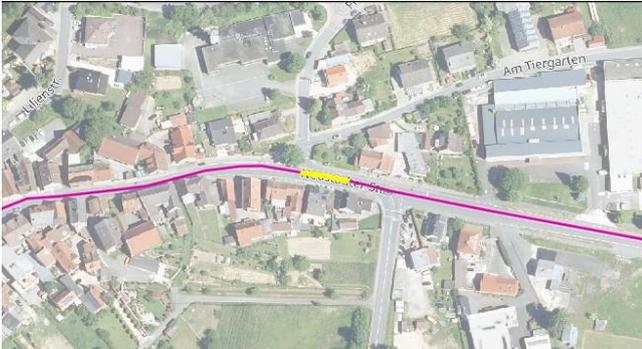
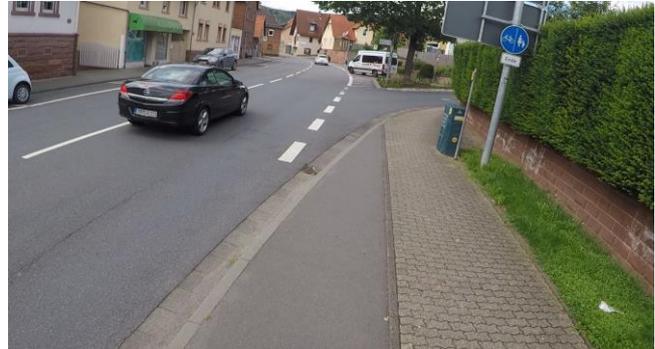
Name Maßnahme: Breuberg-17

Kommune:	Breuberg	Ortsteil:	Sandbach
Straßenname(n):	K212-Höchster Straße	Länge:	-
DTV:		vorauss. Baulast:	Kreis
Anlagentyp (Bestand):	Straße 50 km/h		
Mangelbeschreibung:	Radwegende auf Nordseite ohne Übergang

Maßnahmenkategorie: Radwegende

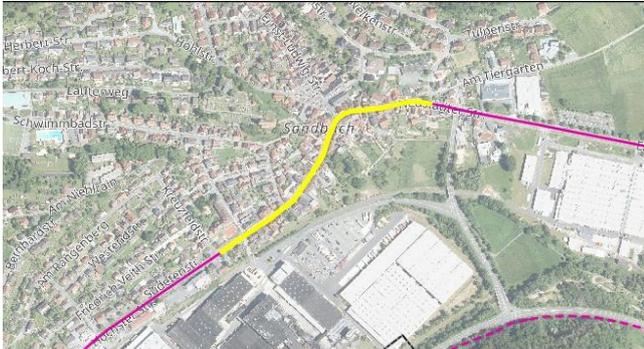
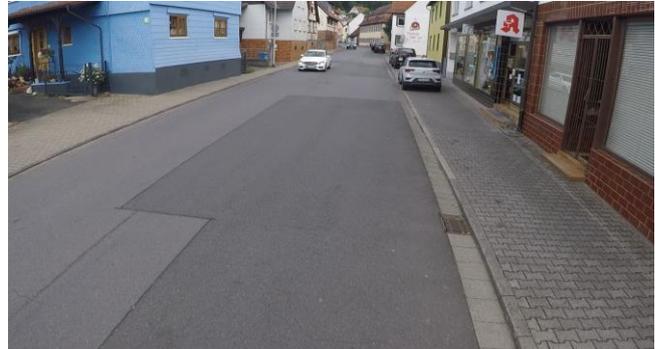
Name Maßnahme: Breuberg-18

Kommune:	Breuberg	Ortsteil:	Sandbach
Straßenname(n):	K212-Höchster Straße	Länge:	533 m
DTV:		vorauss. Baulast:	Kreis
Anlagentyp (Bestand):	Straße 50 km/h		
Mangelbeschreibung:	Führung im Mischverkehr bei vergleichsweise hohen Kfz-Mengen

Maßnahmenkategorie:	Maßnahme Mischverkehr		
Maßnahme Kurzfristig:	Herstellung beidseitiger Schutzstreifen (Entfall Parkstände erforderlich, oder abschnittsweise Markierung einseitiger Parkstände und Unterbrechung des Schutzstreifens)

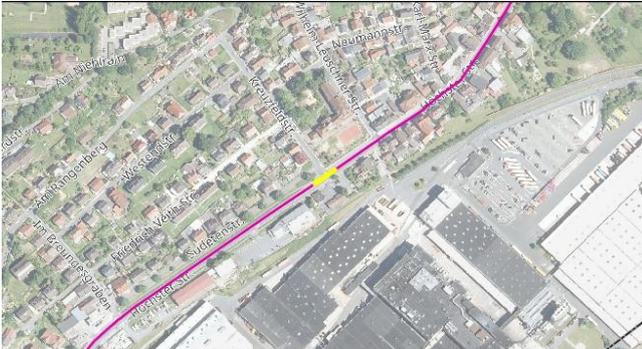
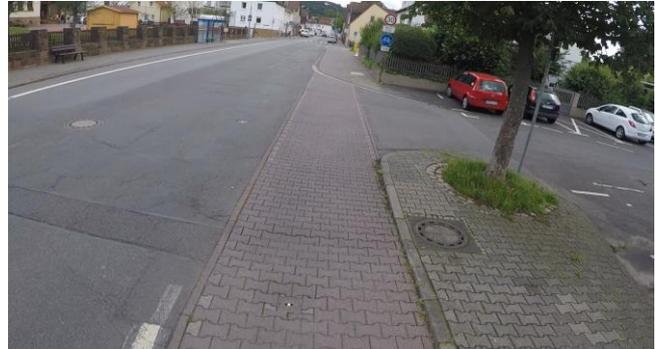
Name Maßnahme: Breuberg-19

Mangelbeschreibung: Radwegende ohne Übergang, rotes Pflaster auf weiterführendem Gehweg suggeriert eine nicht vorhandene Radverkehrsanlage, daher Missverständnisse mit Kfz-Verkehr

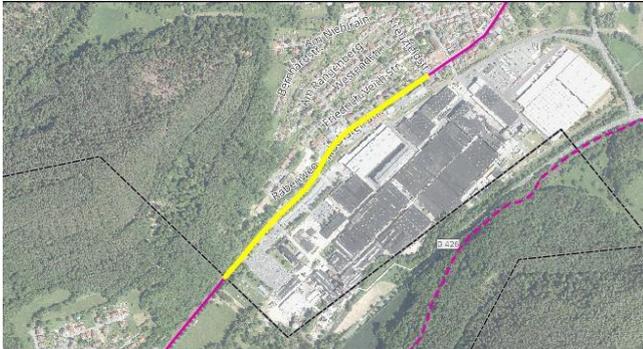
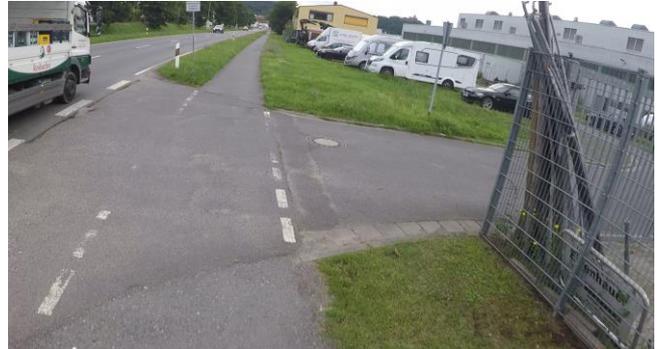
Name Maßnahme: Breuberg-20

Mangelbeschreibung: benutzungspflichtige Geh-/Radwege zu schmal, Furtmarkierungen in schlechtem Zustand

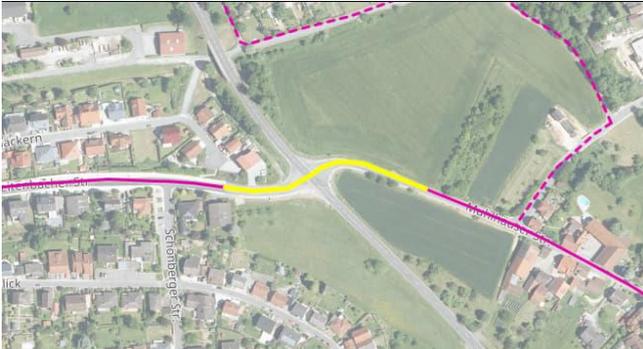
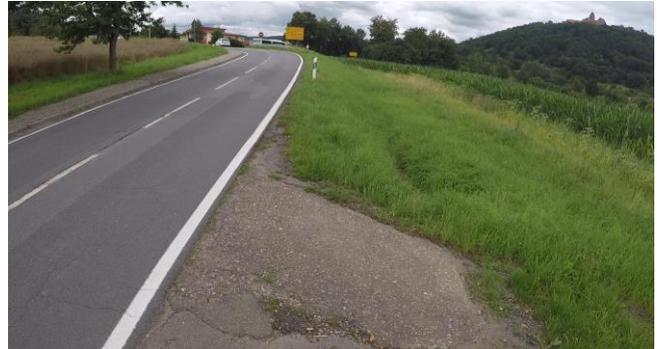
Name Maßnahme: Breuberg-21

Kommune: Breuberg **Ortsteil:** Neustadt
Straßenname(n): Breitenbacher Straße **Länge:** -
DTV: **vorauss. Baulast:** Kommune
Anlagentyp (Bestand): Straße 100 km/h
Mangelbeschreibung: Querung der L3259 ohne Querungshilfe, Führung im Mischverkehr

Maßnahmenkategorie: Querung
Maßnahme Kurzfristig: Planung durch Büro Gänssle liegt vor (Umgestaltung des Knotenpunktes)

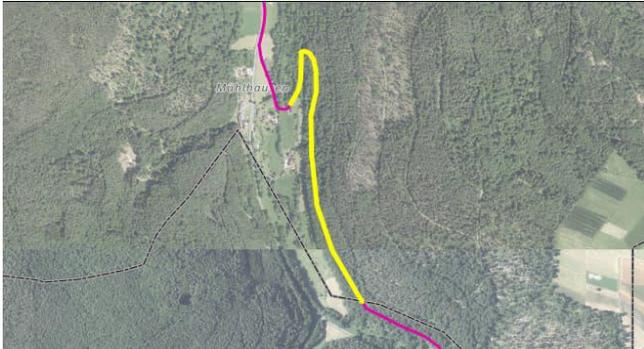
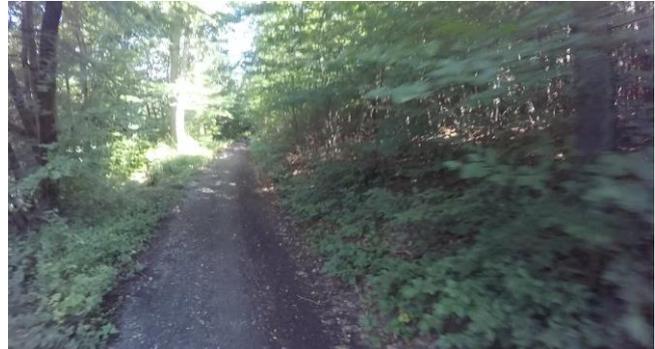
Name Maßnahme: Breuberg-22

Kommune:	Breuberg	Ortsteil:	Mühlhausen
Straßenname(n):	Forstwirtschaftlicher Weg	Länge:	1.181 m
DTV:		vorauss. Baulast:	Kommune
Anlagentyp (Bestand):	Forstwirtschaftlicher Weg		
Mangelbeschreibung:	Oberfläche wassergebundene Decke in schlechtem Zustand, teils eingewachsen, teils loser Schotter

Maßnahmenkategorie:	Verbesserung Oberfläche
Maßnahme Kurzfristig:	Erneuerung der Oberfläche

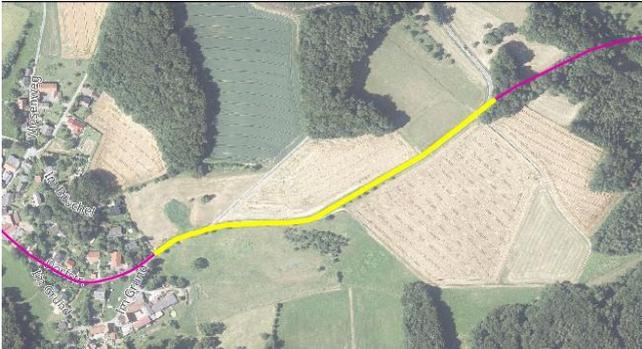
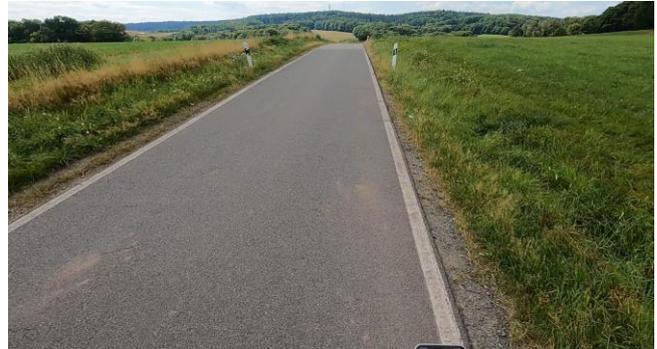
Name Maßnahme: Brombachtal-01

Kommune:	Brombachtal	Ortsteil:	Hembach
Straßenname(n):	K88-Dorfstraße	Länge:	517 m
DTV:		vorauss. Baulast:	Kreis
Anlagentyp (Bestand):	Straße 100 km/h		
Mangelbeschreibung:	Führung im Mischverkehr auf schmalen Querschnitt bei Tempo 100

Maßnahmenkategorie:	Maßnahme Mischverkehr
Maßnahme Kurzfristig:	Geschwindigkeitsreduzierung prüfen (Alternative zur Umsetzung einer RVA entlang der K88 - Höhenstraße)

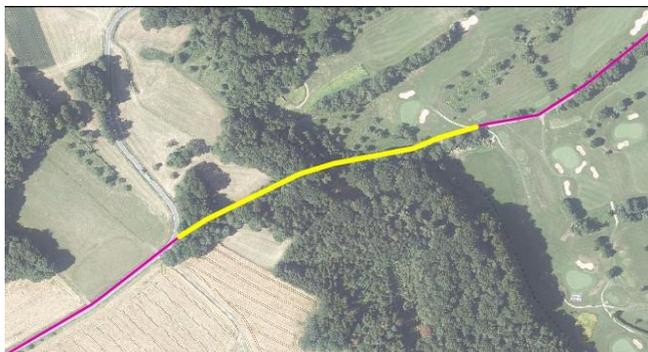
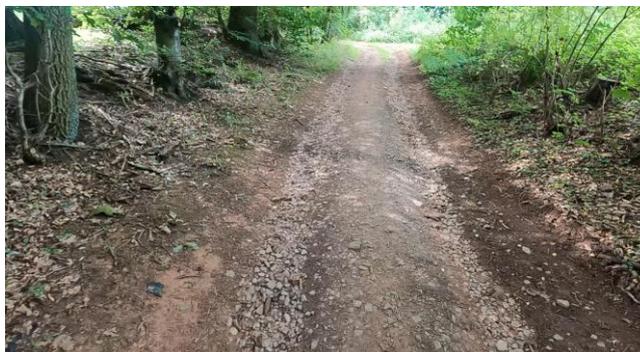
Name Maßnahme: Brombachtal-02

Kommune:	Brombachtal	Ortsteil:	Hembach
Straßenname(n):	Landwirtschaftlicher Weg	Länge:	346 m
DTV:		vorauss. Baulast:	Kommune
Anlagentyp (Bestand):	Landwirtschaftlicher Weg		
Mangelbeschreibung:	Oberfläche wassergebundene Decke in sehr schlechtem Zustand, loser Schotter, tiefe Rinnen

Maßnahmenkategorie: Verbesserung Oberfläche

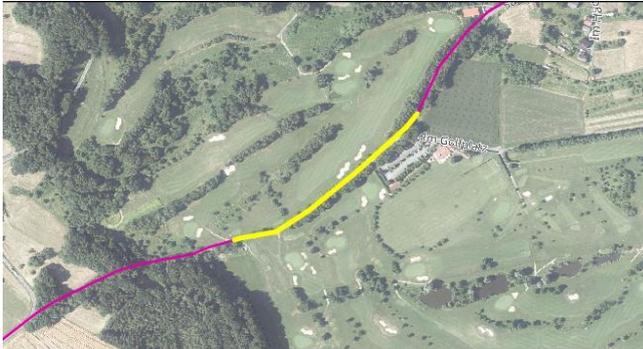
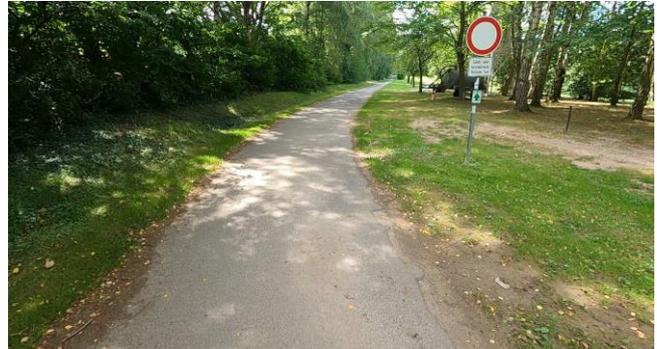
Name Maßnahme: Brombachtal-03

Kommune:	Brombachtal	Ortsteil:	Kirchbrombach
Straßenname(n):	Landwirtschaftlicher Weg	Länge:	373 m
DTV:		vorauss. Baulast:	Kommune
Anlagentyp (Bestand):	Landwirtschaftlicher Weg		
Mangelbeschreibung:	Beschilderung Z250 Verbot für Fahrzeuge aller Art

Maßnahmenkategorie:	Beschilderungsmaßnahme
Maßnahme Kurzfristig:	Beschilderung Z250 ersetzen durch Z260 (Alternative zur Umsetzung einer RVA entlang der K88 - Höhenstraße)
