Name Maßnahme: Bad König-01

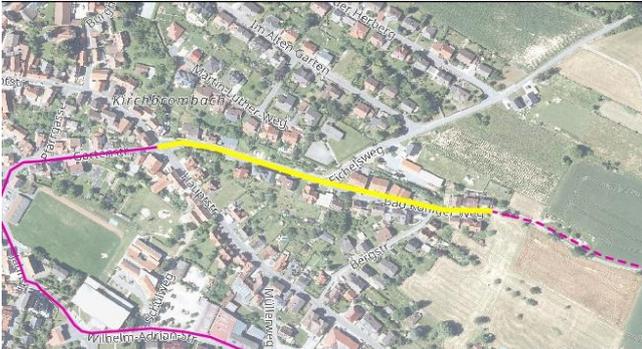
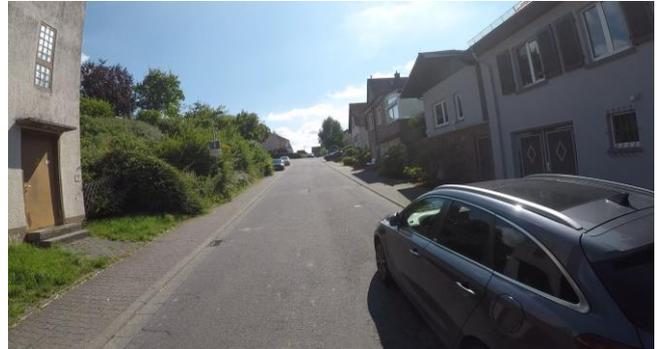
Name Maßnahme: Brombachtal-04

Kommune: Brombachtal **Ortsteil:** Kirchbrombach
Straßenname(n): Eichelsweg **Länge:** 367 m
DTV: **vorauss. Baulast:** Kommune
Anlagentyp (Bestand): Straße 50 km/h
Mangelbeschreibung: Führung im Mischverkehr bei Tempo 50 in Wohnstraße, abschnittsweise starke Steigung

Maßnahmenkategorie: Maßnahme Mischverkehr
Maßnahme Kurzfristig: Einrichtung Tempo-30 Zone prüfen

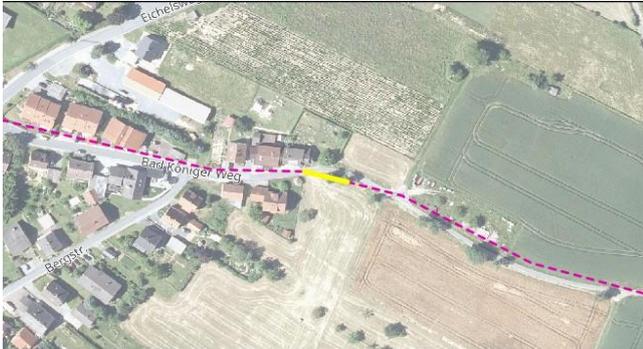
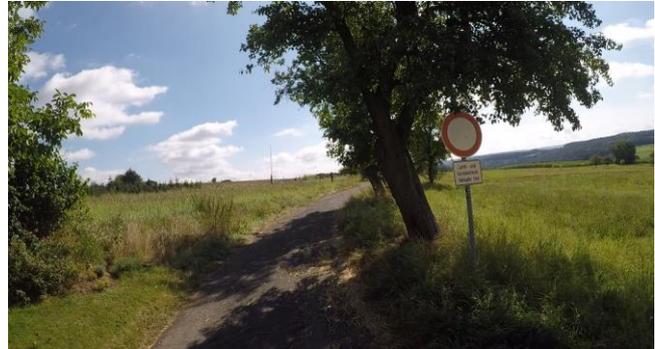
Name Maßnahme: Brombachtal-05

Kommune:	Brombachtal	Ortsteil:	Kirchbrombach
Straßenname(n):	Landwirtschaftlicher Weg	Länge:	24 m
DTV:		vorauss. Baulast:	Kommune
Anlagentyp (Bestand):	Landwirtschaftlicher Weg		
Mangelbeschreibung:	Beschilderung Z250 Verbot für Fahrzeuge aller Art

Maßnahmenkategorie:	Beschilderungsmaßnahme
Maßnahme Kurzfristig:	Beschilderung Z250 ersetzen durch Z260

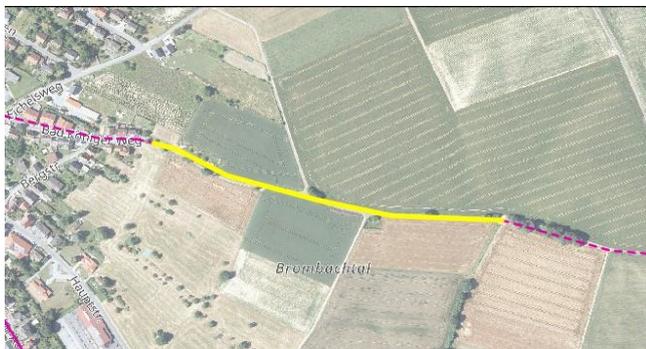
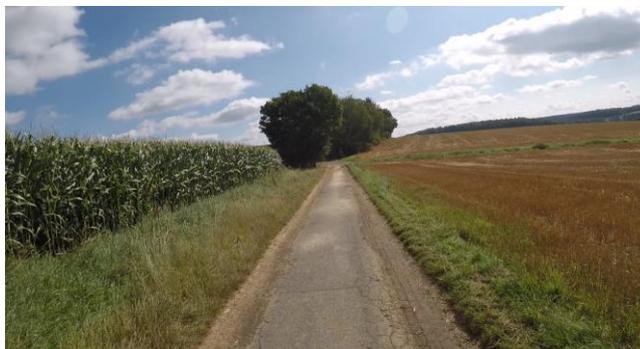
Name Maßnahme: Brombachtal-06

Kommune: Brombachtal **Ortsteil:** Kirchbrombach
Straßenname(n): Landwirtschaftlicher Weg **Länge:** 488 m
DTV: **vorauss. Baulast:** Kommune
Anlagentyp (Bestand): Landwirtschaftlicher Weg
Mangelbeschreibung: Oberfläche Asphalt insbesondere im Randbereich in schlechtem Zustand (Netzrisse und Schlaglöcher)

Maßnahmenkategorie: Verbesserung Oberfläche

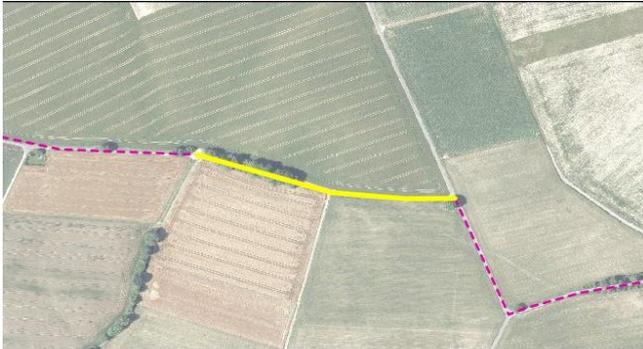
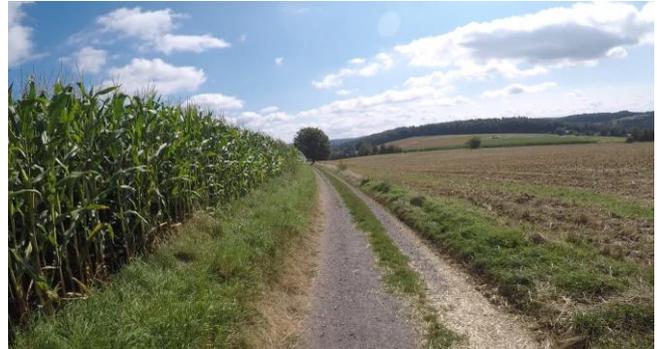
Name Maßnahme: Brombachtal-07

Kommune:	Brombachtal	Ortsteil:	Kirchbrombach
Straßenname(n):	Landwirtschaftlicher Weg	Länge:	285 m
DTV:		vorauss. Baulast:	Kommune
Anlagentyp (Bestand):	Landwirtschaftlicher Weg		
Mangelbeschreibung:	Oberfläche wassergebundene Decke in schlechtem Zustand, teils eingewachsen, teils loser Schotter

Maßnahmenkategorie: Verbesserung Oberfläche

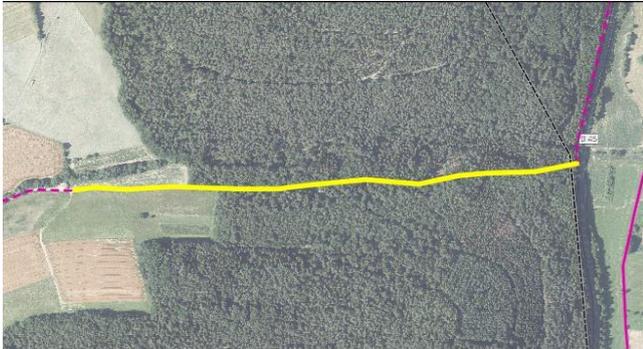
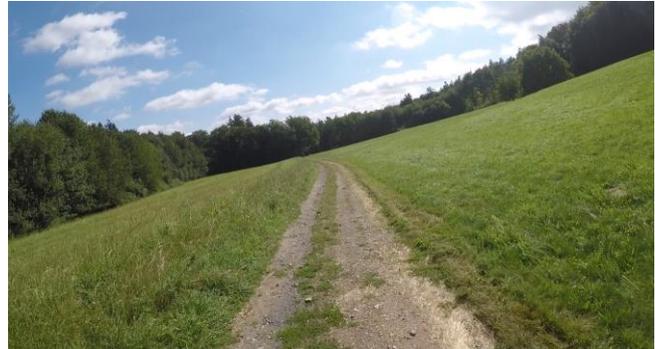
Name Maßnahme: Brombachtal-08

Kommune:	Brombachtal	Ortsteil:	Kirchbrombach
Straßenname(n):	Landwirtschaftlicher Weg	Länge:	1.089 m
DTV:		vorauss. Baulast:	Kommune
Anlagentyp (Bestand):	Forstwirtschaftlicher Weg		
Mangelbeschreibung:	Oberfläche in schlechtem Zustand, teils eingewachsen, teils loser Schotter. Abschnittsweise Wiesenweg

Maßnahmenkategorie: Verbesserung Oberfläche

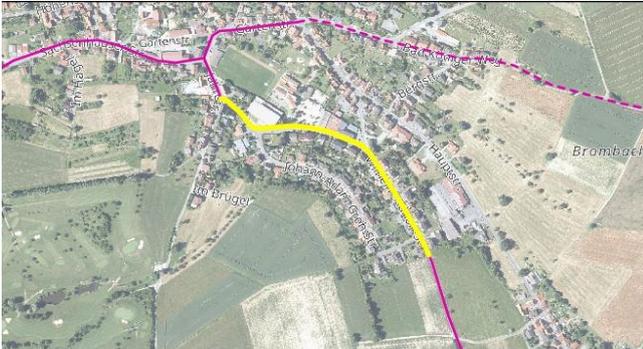
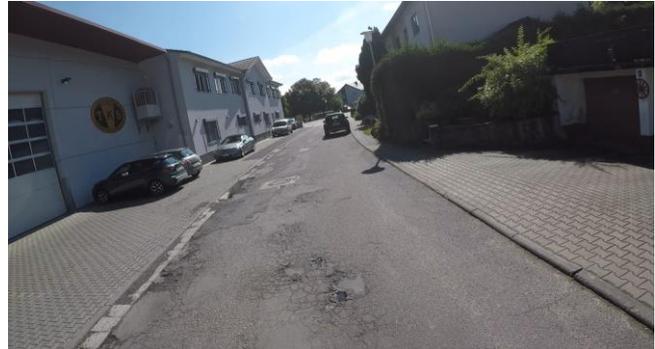
Name Maßnahme: Brombachtal-09

Kommune: Brombachtal **Ortsteil:** Kirchbrombach
Straßenname(n): Wilhelm-Adrian-Straße **Länge:** 549 m
DTV: **vorauss. Baulast:** Kommune
Anlagentyp (Bestand): Tempo-30-Zone
Mangelbeschreibung: Oberfläche Asphalt in schlechtem Zustand (Netzrisse und Schlaglöcher)

Maßnahmenkategorie: Verbesserung Oberfläche
Maßnahme Kurzfristig: Ausbesserung der schadhaften Stellen

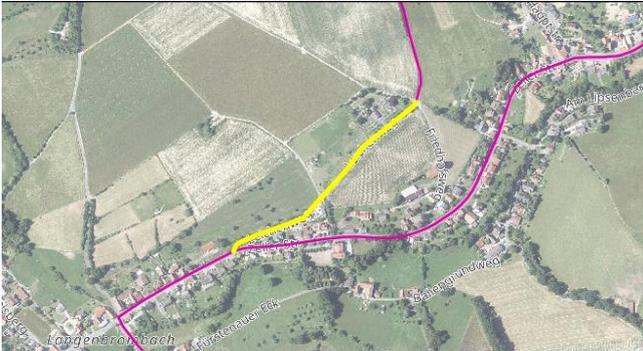
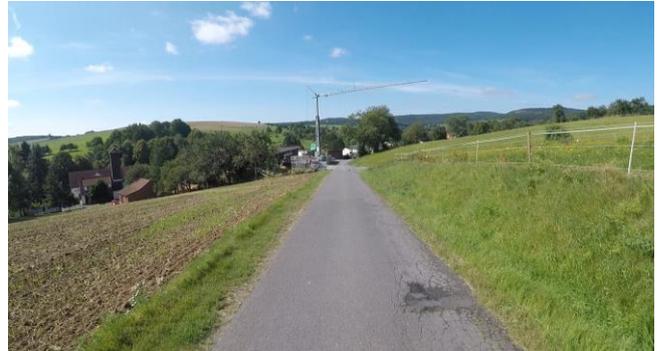
Name Maßnahme: Brombachtal-10

Kommune:	Brombachtal	Ortsteil:	Langenbrombach
Straßenname(n):	Leichenweg	Länge:	465 m
DTV:		vorauss. Baulast:	Kommune
Anlagentyp (Bestand):	Anliegerstraße		
Mangelbeschreibung:	Oberfläche Asphalt in schlechtem Zustand (Netzrisse und Schlaglöcher)

Maßnahmenkategorie: Verbesserung Oberfläche

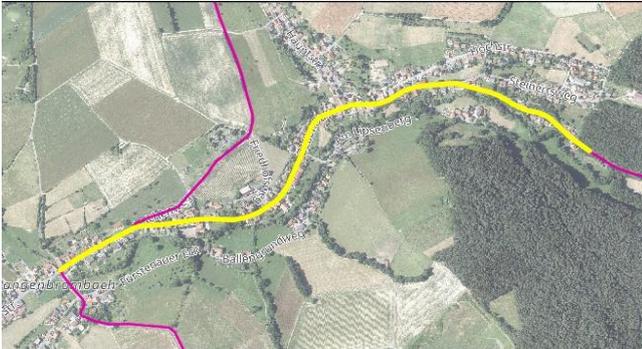
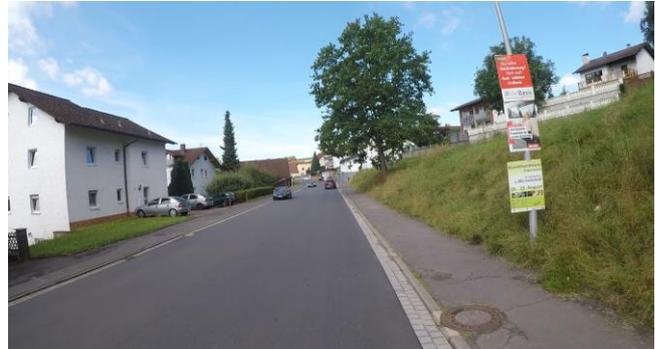
Name Maßnahme: Brombachtal-11

Kommune:	Brombachtal	Ortsteil:	Langenbrombach
Straßenname(n):	L3414-Zeller Straße	Länge:	1.869 m
DTV:		vorauss. Baulast:	Land
Anlagentyp (Bestand):	Straße 50 km/h		
Mangelbeschreibung:	breiter Fahrbahnquerschnitt mit Steigung bei Tempo 50

Maßnahmenkategorie: Maßnahme Mischverkehr
Maßnahme Kurzfristig: -

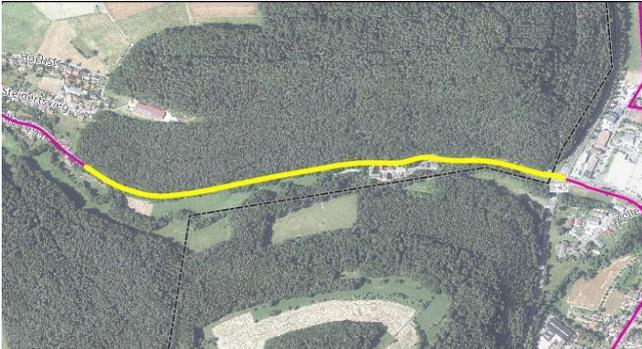
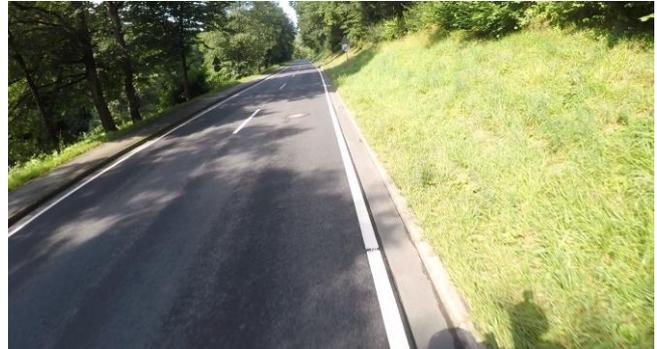
Name Maßnahme: Brombachtal-12

Kommune:	Brombachtal	Ortsteil:	Langenbrombach
Straßenname(n):	L3414	Länge:	1.327 m
DTV:		vorauss. Baulast:	Land
Anlantentyp (Bestand):	Straße 100 km/h		
Mangelbeschreibung:	Führung im Mischverkehr bei hohen Kfz-Zahlen und starker Steigung

Maßnahmenkategorie: Herstellung RVA

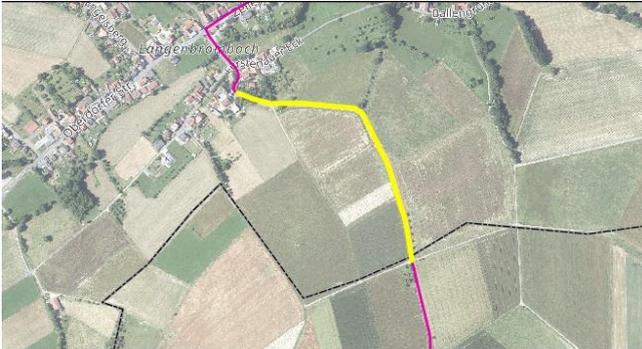
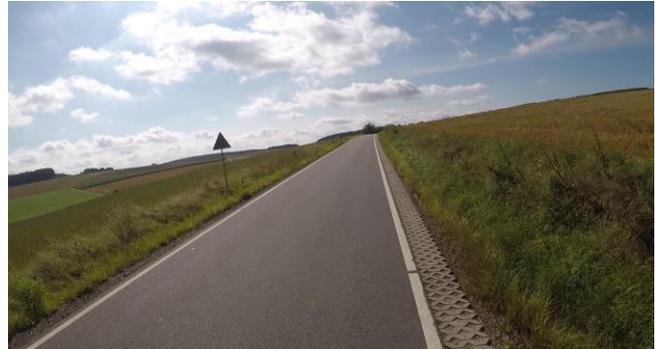
Name Maßnahme: Brombachtal-13

Kommune:	Brombachtal	Ortsteil:	Langenbrombach
Straßenname(n):	K89	Länge:	628 m
DTV:		vorauss. Baulast:	Kreis
Anlagentyp (Bestand):	Straße 100 km/h		
Mangelbeschreibung:	Führung auf schmalem Querschnitt mit starker Steigung bei Tempo 100

Maßnahmenkategorie:	Maßnahme Mischverkehr		
Maßnahme Kurzfristig:	Geschwindigkeitsreduzierung (T70) prüfen und Markierung des Querschnitts entsprechend RQ9 (RAL 2012)		
Maßnahme Langfristig:	-

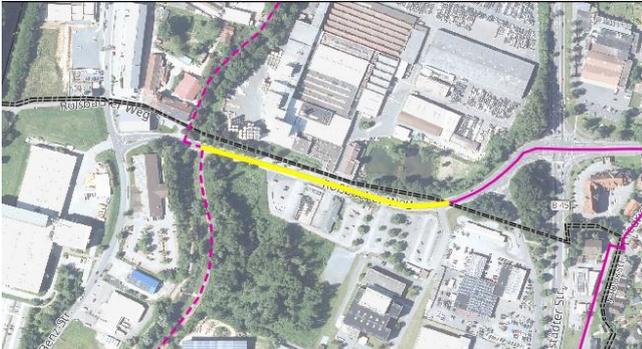
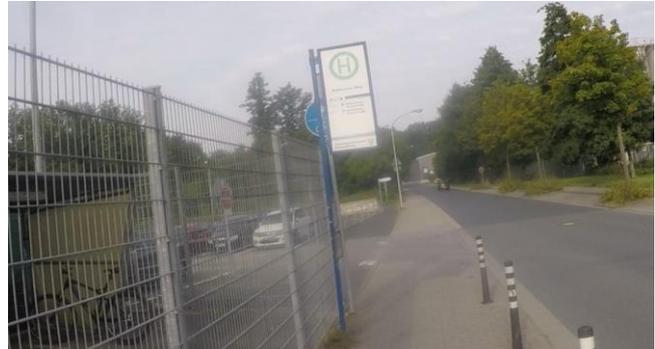
Name Maßnahme: Erbach-01

Mangelbeschreibung: Weg für Zweirichtungsverkehr zu schmal (2,30m), An Gewerbe- und Parkplatzzufahrt keine Furtmarkierung, An Bushaltestelle Führung durch Wartebereich und Einengung mit Pollern

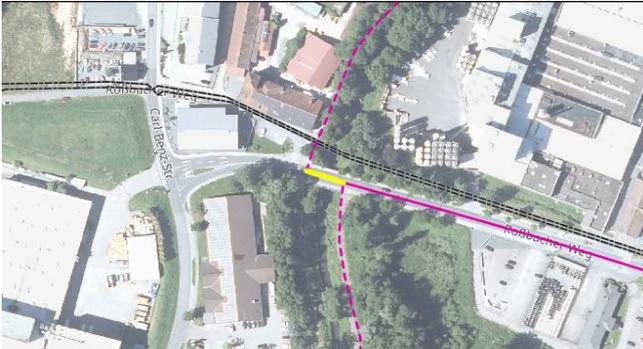
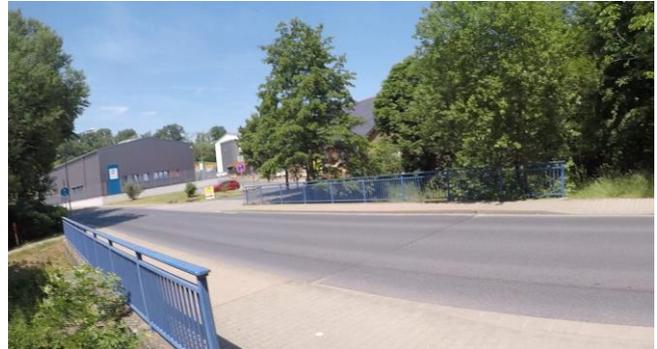
Name Maßnahme: Erbach-02

Kommune:	Erbach	Ortsteil:	Erbach
Straßenname(n):	Roßbacher Weg	Länge:	21 m
DTV:		vorauss. Baulast:	Kommune
Anlagentyp (Bestand):	Geh-/Radweg gemeinsam		
Mangelbeschreibung:	aus Richtung Süden kommend unklare Weiterführung über den Roßbacher Weg, Begeleitender Weg nicht eindeutig beschildert

Maßnahmenkategorie:	Beschilderungsmaßnahme
Maßnahme Kurzfristig:	Eindeutige Beschilderung des Weges auf der Südseite mit Z240 in beide Richtungen

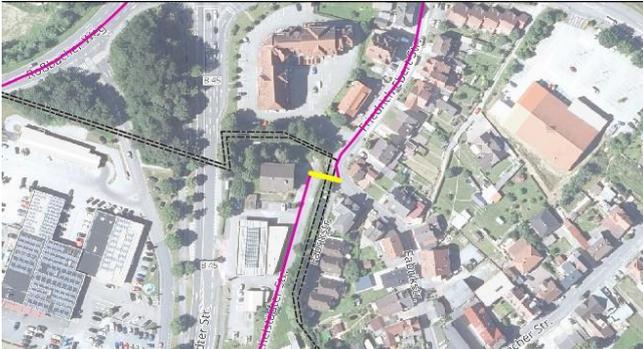
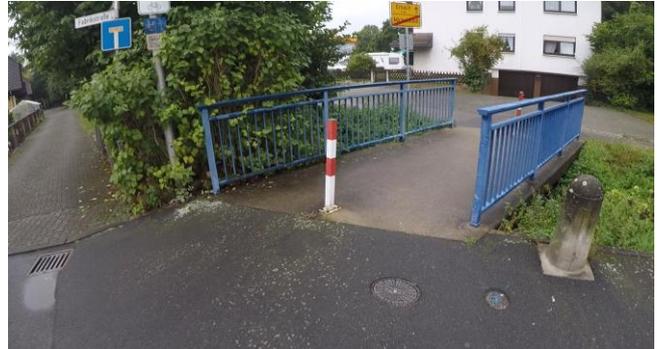
Name Maßnahme: Erbach-03

Kommune:	Erbach	Ortsteil:	Erbach
Straßenname(n):	Michelstädter Straße	Länge:	16 m
DTV:		vorauss. Baulast:	Kommune
Anlagentyp (Bestand):	Sonstiger Weg		
Mangelbeschreibung:	Poller an Brücke stellen für Fahrräder mit Anhänger ein unnötiges Hindernis dar

Maßnahmenkategorie: Sonstige Maßnahme

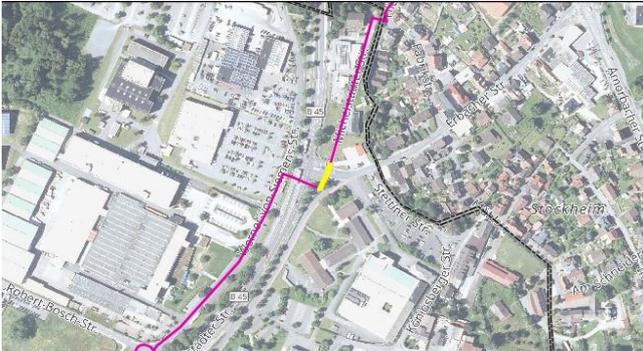
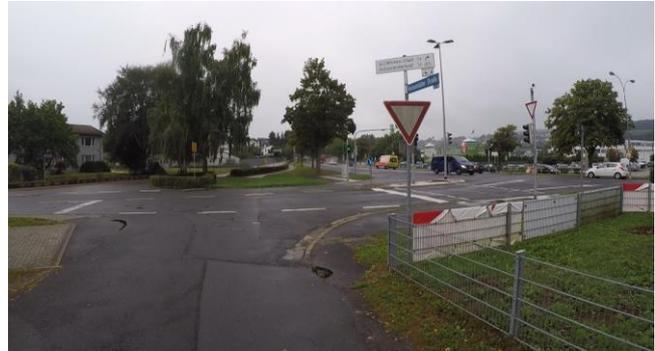
Name Maßnahme: Erbach-04

Kommune:	Erbach	Ortsteil:	Erbach
Straßenname(n):	Michelstädter Straße	Länge:	-
DTV:		vorauss. Baulast:	Kommune
Anlagentyp (Bestand):	Geh-/Radweg gemeinsam		
Mangelbeschreibung:	Übergang von Michelstädter Straße auf begleitenden Weg zur Querung an Erbachaer Straße mit Absatz an Bordstein und schmale Ecke an Grünfläche

Maßnahmenkategorie: Radwegende

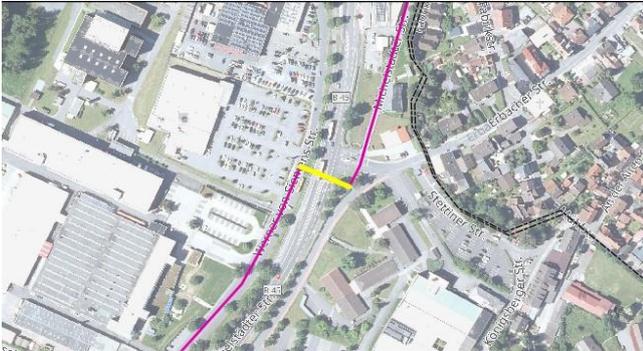
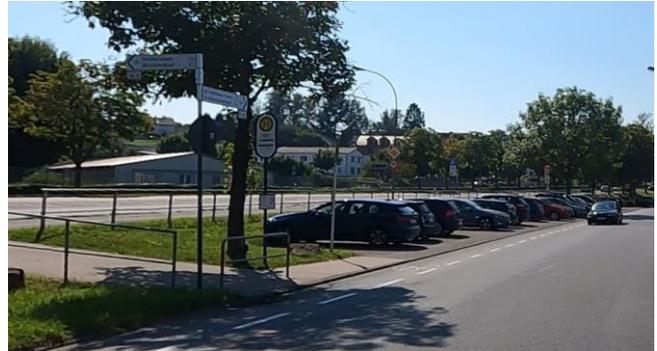
Name Maßnahme: Erbach-05

Kommune:	Erbach	Ortsteil:	Erbach
Straßenname(n):	Werner-von-Siemens-Straße	Länge:	43 m
DTV:	15.500 Kfz/24h	vorauss. Baulast:	Kommune
Anlagentyp (Bestand):	Geh-/Radweg gemeinsam		
Mangelbeschreibung:	Weg für Zweirichtungsverkehr zu schmal (2,00m), Übergang auf Werner-von-Siemens-Straße für Radverkehr schlecht nutzbar (Sperrgitter)

Maßnahmenkategorie:	Verbreiterung (baulich)		
Maßnahme Kurzfristig:	(Alternative zur Umsetzung einer RVA entlang der B45)

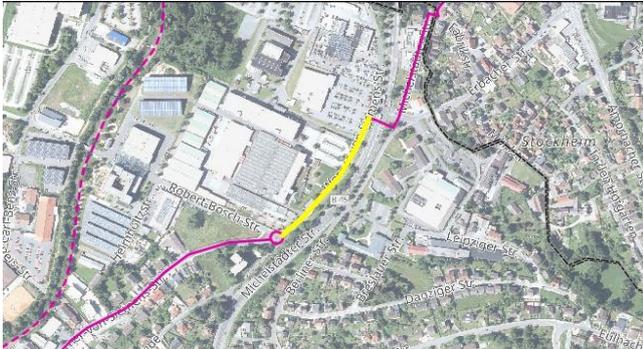
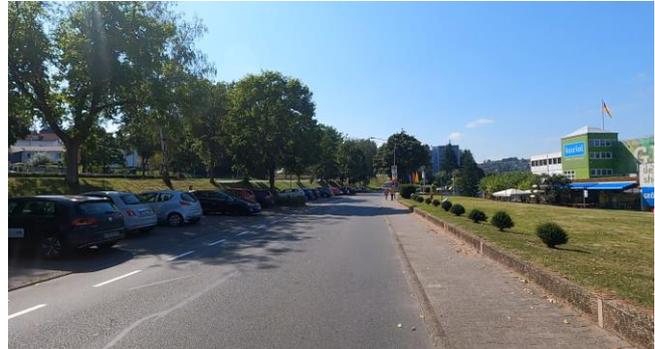
Name Maßnahme: Erbach-06

Kommune:	Erbach	Ortsteil:	Erbach
Straßenname(n):	Werner-von-Siemens-Straße	Länge:	247 m
DTV:		vorauss. Baulast:	Kommune
Anlagentyp (Bestand):	Straße 50 km/h		
Mangelbeschreibung:	Führung im Mischverkehr mit hohen Kfz-Zahlen bei Tempo 50, Schutzstreifen in Fahrtrichtung Norden sehr schmal (1,25m)

Maßnahmenkategorie:	Maßnahme Mischverkehr		
Maßnahme Kurzfristig:	Temporeduzierung (T30) prüfen, einseitigen Schutzstreifen markieren (1,50m), andere Fahrtrichtung mit Piktogrammreihe markieren (Alternative zur Umsetzung einer RVA entlang der B45)

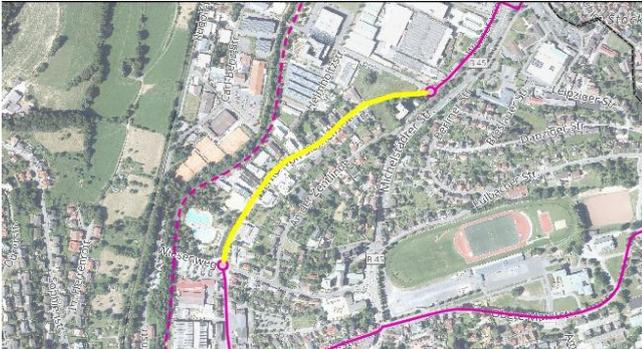
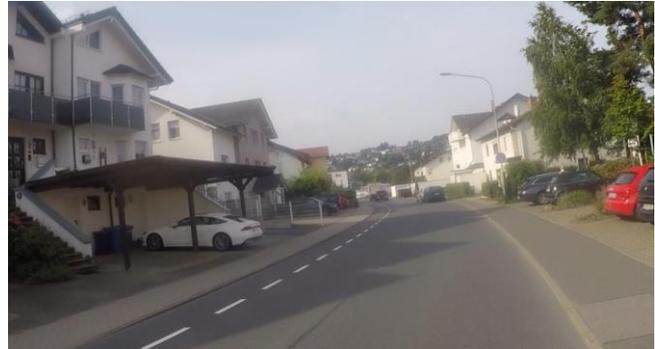
Name Maßnahme: Erbach-07

Kommune: Erbach **Ortsteil:** Erbach
Straßenname(n): Werner-von-Siemens-Straße **Länge:** 616 m
DTV: **vorauss. Baulast:** Kommune
Anlagentyp (Bestand): Straße 50 km/h
Mangelbeschreibung: Führung im Mischverkehr mit hohen Kfz-Zahlen bei Tempo 50, Schutzstreifen in Fahrtrichtung Norden sehr schmal (1,25m)

Maßnahmenkategorie: Maßnahme Mischverkehr
Maßnahme Kurzfristig: Temporeduzierung (T30) prüfen, einseitigen Schutzstreifen markieren (1,50m), andere Fahrtrichtung mit Piktogrammreihe markieren (Alternative zur Umsetzung einer RVA entlang der B45)

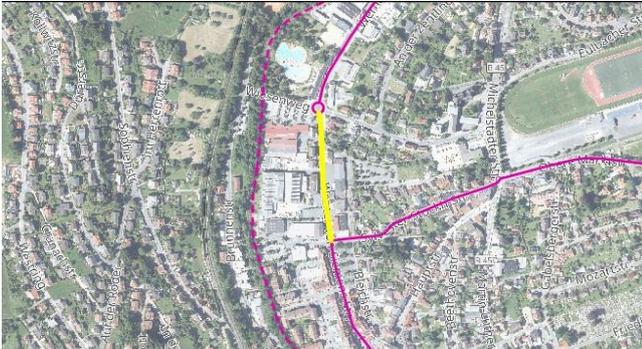
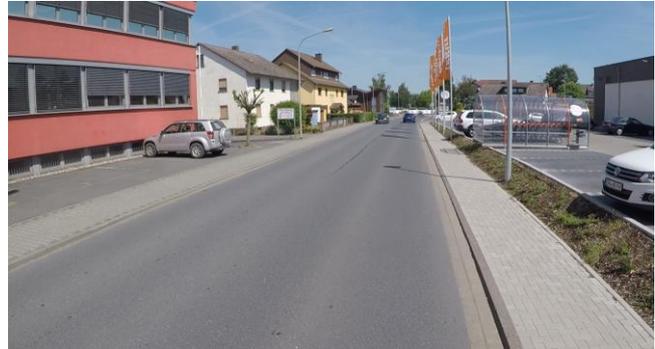
Name Maßnahme: Erbach-08

Kommune: Erbach **Ortsteil:** Erbach
Straßenname(n): Werner-von-Siemens-Straße **Länge:** 253 m
DTV: **vorauss. Baulast:** Kommune
Anlagentyp (Bestand): Straße 50 km/h
Mangelbeschreibung: Führung im Mischverkehr mit hohen Kfz-Zahlen bei Tempo 50

Maßnahmenkategorie: Maßnahme Mischverkehr
Maßnahme Kurzfristig: Temporeduzierung (T30) prüfen, einseitigen Schutzstreifen markieren (1,50m), andere Fahrtrichtung mit Piktogrammreihe markieren (Alternative zur Umsetzung einer RVA entlang der B45)

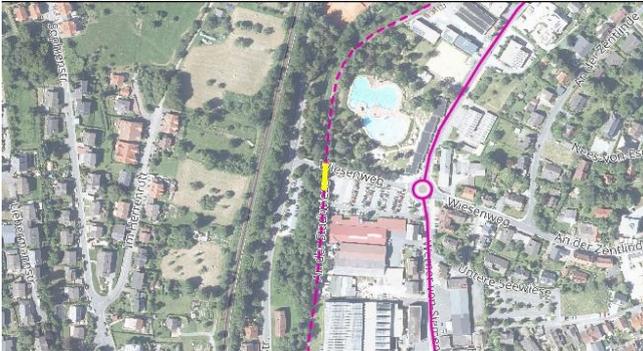
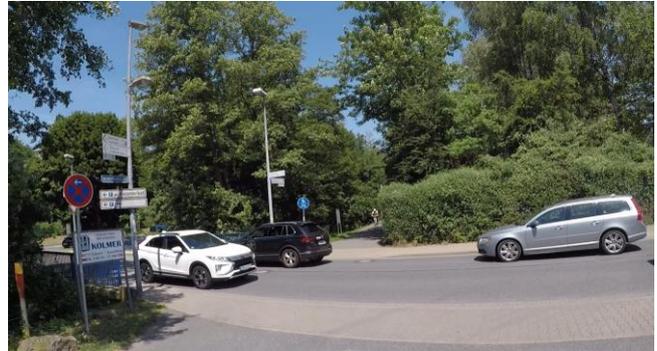
Name Maßnahme: Erbach-09

Kommune:	Erbach	Ortsteil:	Erbach
Straßenname(n):	An der Stadtwiese	Länge:	-
DTV:		vorauss. Baulast:	Kommune
Anlagentyp (Bestand):	Straße 30 km/h		
Mangelbeschreibung:	Querung des Wiesenwegs durch hohes Verkehrsaufkommen schwierig

Maßnahmenkategorie: Querung

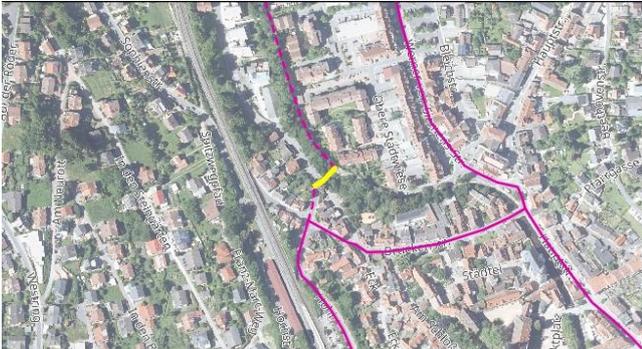
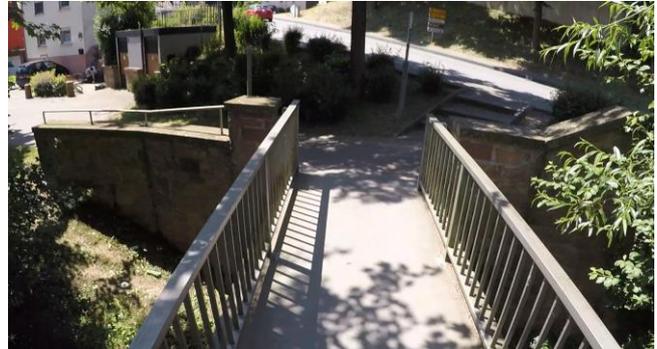
Name Maßnahme: Erbach-10

Kommune:	Erbach	Ortsteil:	Erbach
Straßenname(n):	Brücke Brunnenstraße	Länge:	19 m
DTV:		vorauss. Baulast:	Kommune
Anlagentyp (Bestand):	Sonstiger Weg		
Mangelbeschreibung:	Brücke für Radverkehr zu schmal (1,50m), für Radfernweg unangemessen; Überleitung auf Fahrbahn für Radverkehr schlecht nutzbar (Treppe)

Maßnahmenkategorie: Verbreiterung (baulich)

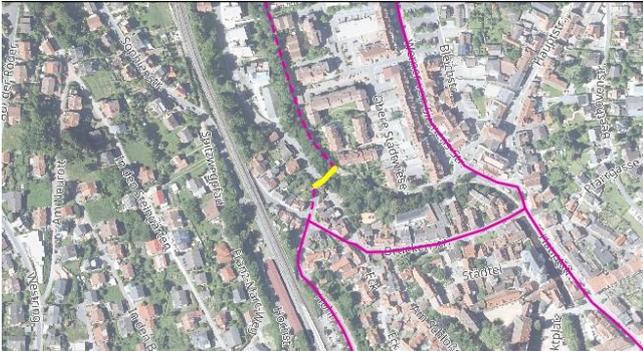
Name Maßnahme: Erbach-10a

Kommune:	Erbach	Ortsteil:	Erbach
Straßenname(n):	Brücke Brunnenstraße	Länge:	-
DTV:		vorauss. Baulast:	Kommune
Anlagentyp (Bestand):	Sonstiger Weg		
Mangelbeschreibung:	Überleitung auf Fahrbahn für Radverkehr schlecht nutzbar (Hochbord)

Maßnahmenkategorie: Radwegende
Maßnahme Kurzfristig: Absenkung herstellen um Übergang zu verbessern

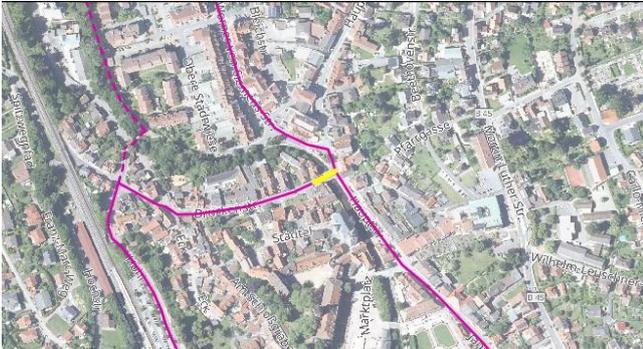
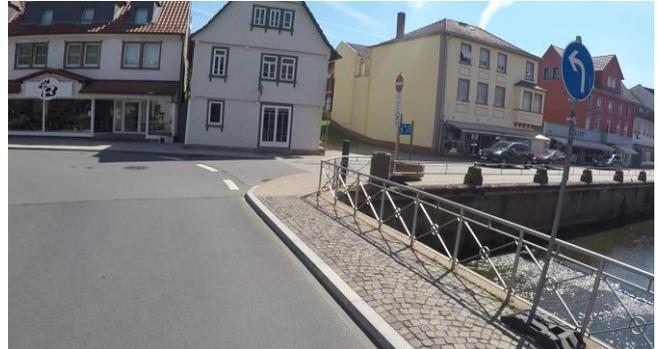
Name Maßnahme: Erbach-11

Kommune:	Erbach	Ortsteil:	Erbach
Straßenname(n):	Brückenstraße	Länge:	26 m
DTV:		vorauss. Baulast:	Kommune
Anlagentyp (Bestand):	Tempo-20-Zone		
Mangelbeschreibung:	Am Ostende Z209-10 Vorgeschriebene Fahrtrichtung links, Einbahnstraße nach Rechts ist allerdings für Radverkehr freigegeben

Maßnahmenkategorie:	Beschilderungsmaßnahme
Maßnahme Kurzfristig:	Zusatzzeichen 1022-10 (Radfahrer frei) ergänzen um Rechtsabbiegen zu ermöglichen

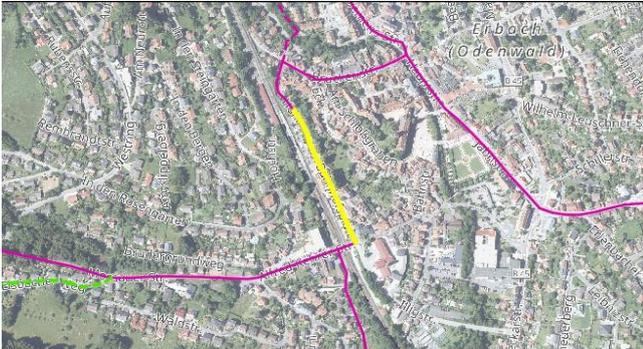
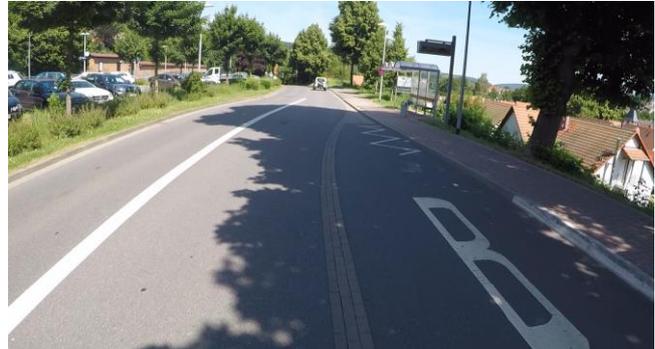
Name Maßnahme: Erbach-12

Kommune:	Erbach	Ortsteil:	Erbach
Straßenname(n):	Bahnhofplatz	Länge:	286 m
DTV:		vorauss. Baulast:	Kommune
Anlagentyp (Bestand):	Straße 50 km/h		
Mangelbeschreibung:	Führung im Mischverkehr im Bahnhofsumfeld bei Tempo 50

Maßnahmenkategorie: Maßnahme Mischverkehr

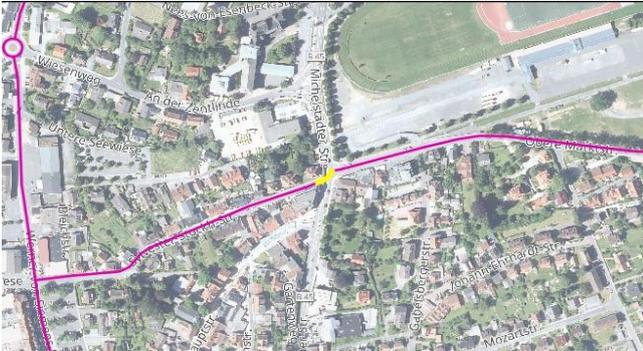
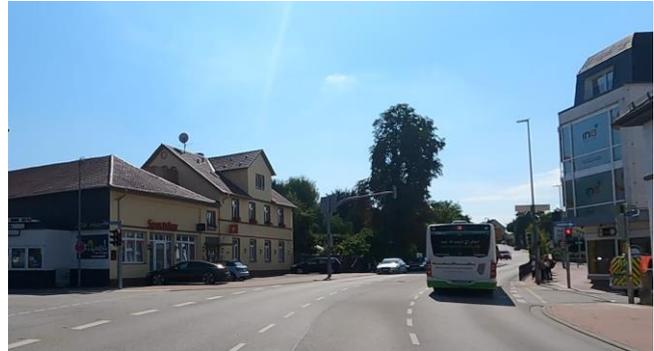
Name Maßnahme: Erbach-13

Kommune:	Erbach	Ortsteil:	Erbach
Straßenname(n):	Sylvester-Stockh-Straße	Länge:	-
DTV:		vorauss. Baulast:	Kommune
Anlagentyp (Bestand):	Einbahnstraße (Rad frei)		
Mangelbeschreibung:	Querung der B45 in Fahrtrichtung Osten nur über Wechsel auf Gehweg möglich.

Maßnahmenkategorie: Querung
Maßnahme Kurzfristig: -

Maßnahme Langfristig: Herstellung einer Aufstellfläche mit Kontaktschleife und Lichtsignal (Freigabe zusammen mit südlicher Fußgängerquerung), Herstellung einer flächig rot markierten Furt über die B45 zur Oberen Marktstraße, dort Furtmarkierung für indirektes Linksabbiegen

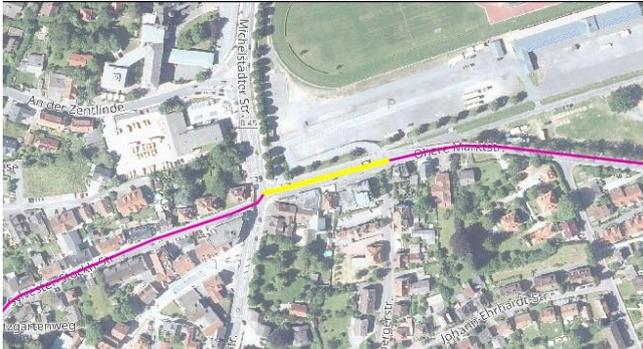
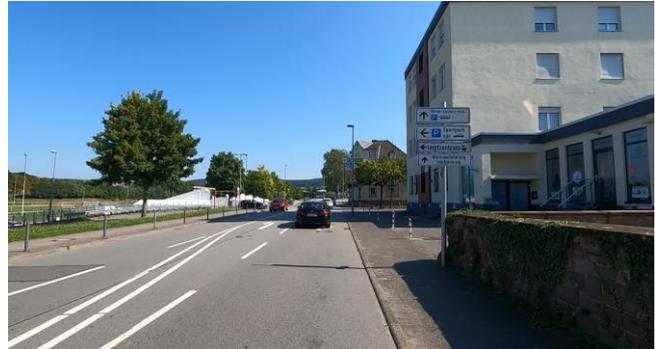
Name Maßnahme: Erbach-14

Kommune:	Erbach	Ortsteil:	Erbach
Straßenname(n):	Obere Marktstraße	Länge:	102 m
DTV:		vorauss. Baulast:	Kommune

Anlagentyp (Bestand): Straße 50 km/h

Mangelbeschreibung: Führung im Mischverkehr im Schulumfeld auf breitem Querschnitt mit Tempo 50, am Westende B45 für Radverkehr umständlich zu queren

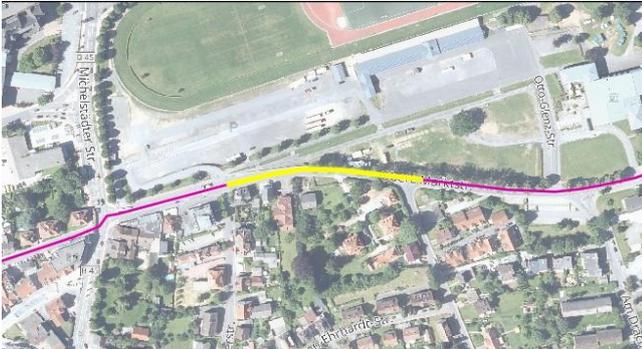
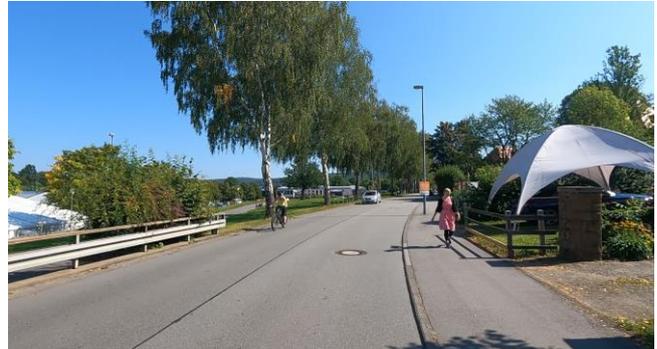
Name Maßnahme: Erbach-15

Kommune:	Erbach	Ortsteil:	Erbach
Straßenname(n):	Obere Marktstraße	Länge:	157 m
DTV:		vorauss. Baulast:	Kommune
Anlagentyp (Bestand):	Straße 50 km/h		
Mangelbeschreibung:	Führung im Mischverkehr im Schulumfeld auf breitem Querschnitt mit Tempo 50

Maßnahmenkategorie:	Maßnahme Mischverkehr
Maßnahme Kurzfristig:	Temporeduzierung (T30) prüfen, Piktogrammreihe ergänzen

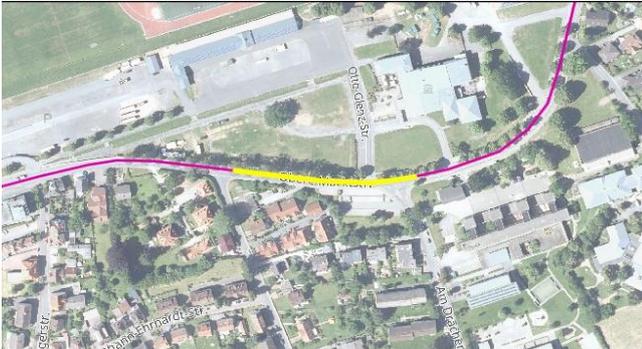
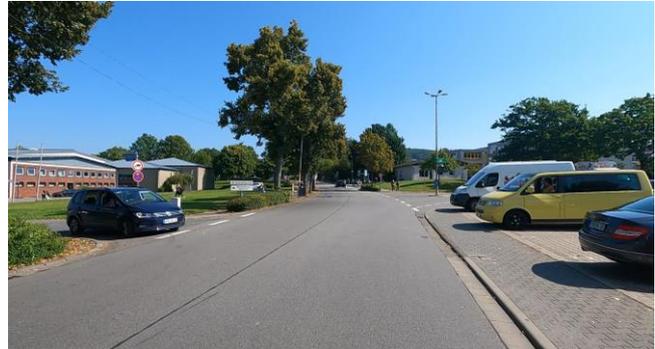
Name Maßnahme: Erbach-16

Kommune:	Erbach	Ortsteil:	Erbach
Straßenname(n):	Obere Marktstraße	Länge:	146 m
DTV:		vorauss. Baulast:	Kommune
Anlagentyp (Bestand):	Straße 30 km/h		
Mangelbeschreibung:	Führung im Mischverkehr im Schulumfeld auf breitem Querschnitt

Maßnahmenkategorie:	Maßnahme Mischverkehr
Maßnahme Kurzfristig:	Herstellung beidseitiger Schutzstreifen

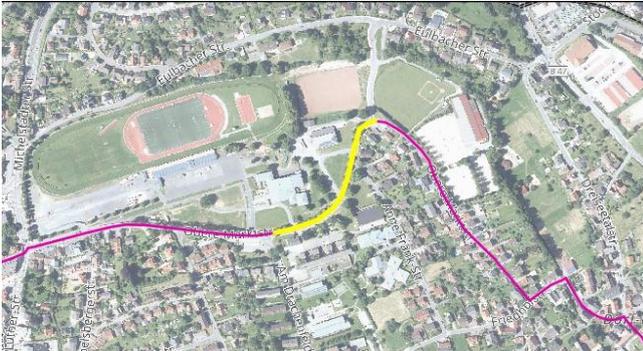
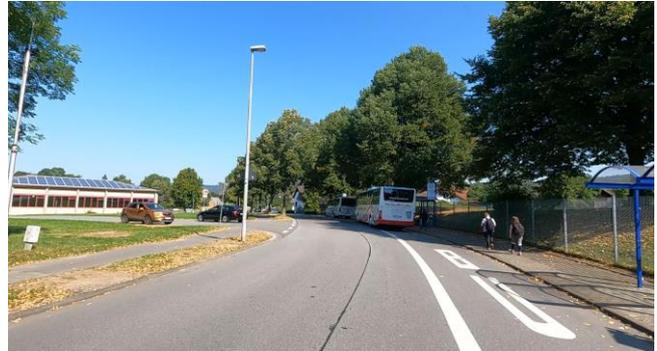
Name Maßnahme: Erbach-17

Kommune:	Erbach	Ortsteil:	Erbach
Straßenname(n):	Obere Marktstraße	Länge:	274 m
DTV:		vorauss. Baulast:	Kommune
Anlagentyp (Bestand):	Straße 30 km/h		
Mangelbeschreibung:	Führung im Mischverkehr im Schulumfeld auf breitem Querschnitt

Maßnahmenkategorie: Maßnahme Mischverkehr

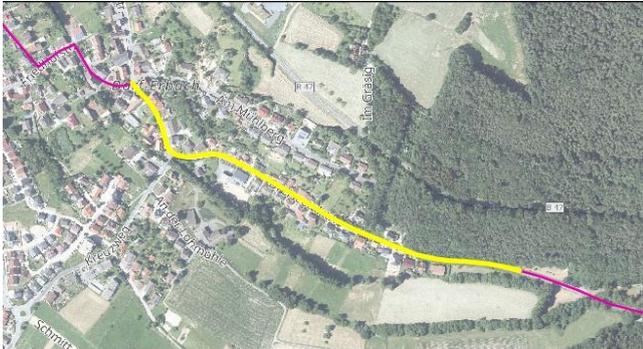
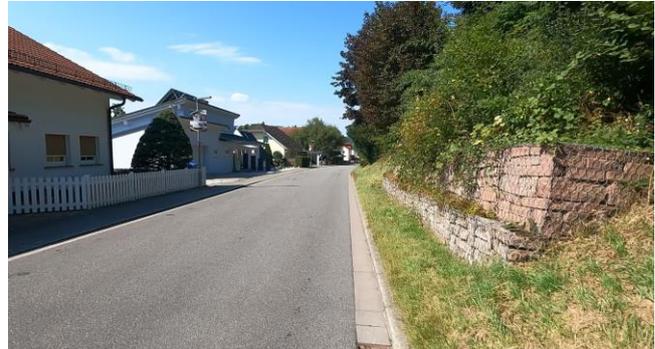
Name Maßnahme: Erbach-18

Kommune:	Erbach	Ortsteil:	Erbach
Straßenname(n):	K43-Dreiseetalstraße	Länge:	746 m
DTV:		vorauss. Baulast:	Kreis
Anlagentyp (Bestand):	Straße 50 km/h		
Mangelbeschreibung:	Führung im Mischverkehr mit Steigung bei Tempo 50

Maßnahmenkategorie:	Maßnahme Mischverkehr
Maßnahme Kurzfristig:	Herstellung eines einseitigen Schutzstreifens in Steigungsrichtung

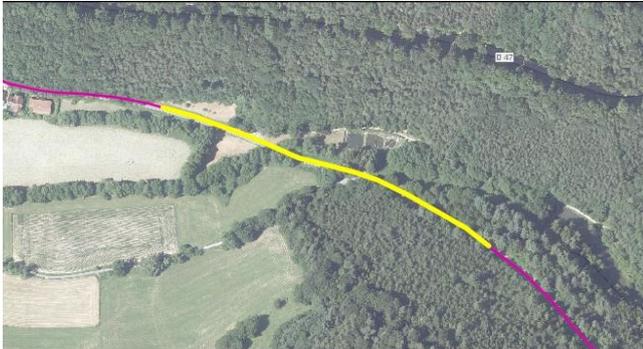
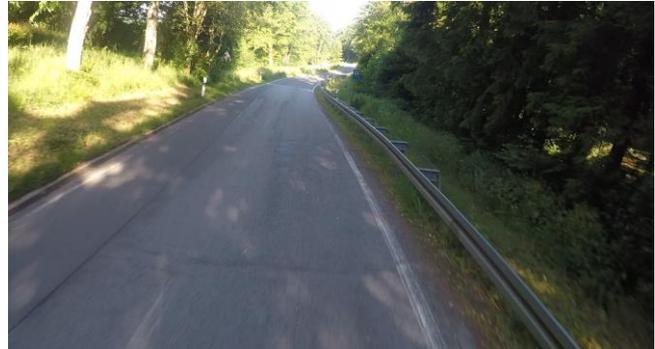
Name Maßnahme: Erbach-19

Kommune:	Erbach	Ortsteil:	Erbach
Straßenname(n):	K43	Länge:	388 m
DTV:		vorauss. Baulast:	Kreis
Anlagentyp (Bestand):	Straße 70 km/h		
Mangelbeschreibung:	Führung im Mischverkehr bei Tempo 70 (In Richtung Erbach ab Parkplatz Dreiseetal Tempo 50)

Maßnahmenkategorie: Markierungsmaßnahme
Maßnahme Kurzfristig: Markierung des Querschnitts entsprechend RQ9 (RAL 2012)

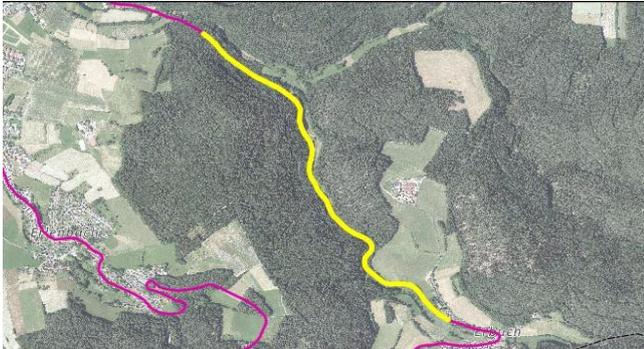
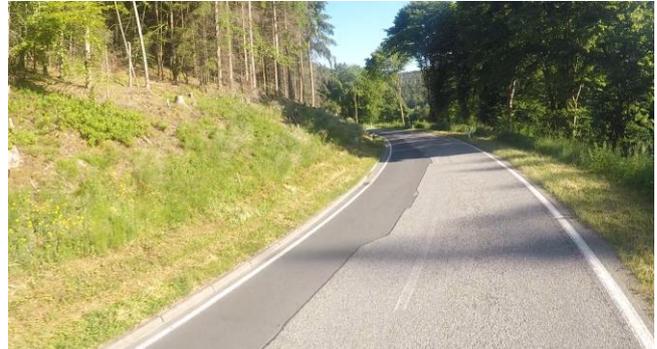
Name Maßnahme: Erbach-20

Kommune:	Erbach	Ortsteil:	Erbach
Straßenname(n):	K43	Länge:	2.422 m
DTV:		vorauss. Baulast:	Kreis
Anlagentyp (Bestand):	Straße 100 km/h		
Mangelbeschreibung:	Führung im Mischverkehr bei Tempo 100

Maßnahmenkategorie: Markierungsmaßnahme

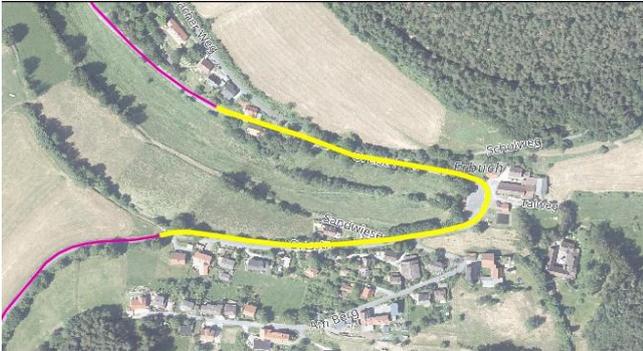
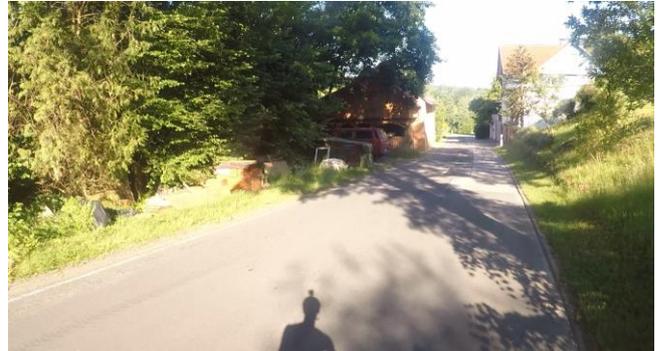
Name Maßnahme: Erbach-21

Kommune:	Erbach	Ortsteil:	Erbuch
Straßenname(n):	K43	Länge:	689 m
DTV:		vorauss. Baulast:	Kreis
Anlagentyp (Bestand):	Straße 50 km/h		
Mangelbeschreibung:	Führung im Mischverkehr auf schmalen Querschnitt innerorts ohne Gehwege

Maßnahmenkategorie: Maßnahme Mischverkehr
Maßnahme Kurzfristig: Geschwindigkeitsreduzierung (T30) prüfen

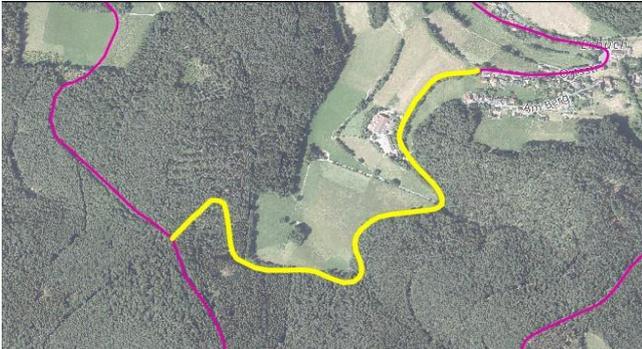
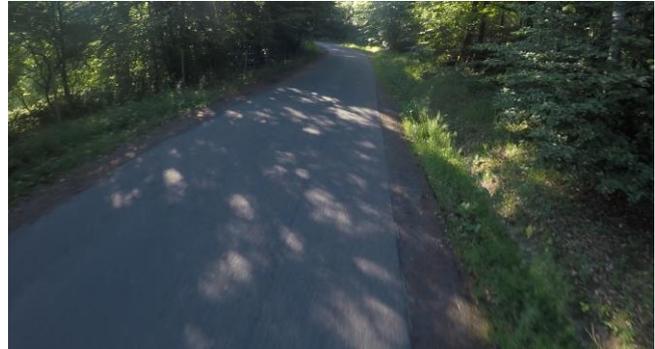
Name Maßnahme: Erbach-22

Kommune:	Erbach	Ortsteil:	Erbuch
Straßenname(n):	K43	Länge:	1.615 m
DTV:		vorauss. Baulast:	Kreis
Anlagentyp (Bestand):	Straße 100 km/h		
Mangelbeschreibung:	Führung im Mischverkehr auf schmalem und unübersichtlichem Querschnitt bei Tempo 100 ohne Markierungen

Maßnahmenkategorie:	Maßnahme Mischverkehr
Maßnahme Kurzfristig:	Randmarkierungen ergänzen und Geschwindigkeitsreduzierung (T70 oder T50) prüfen

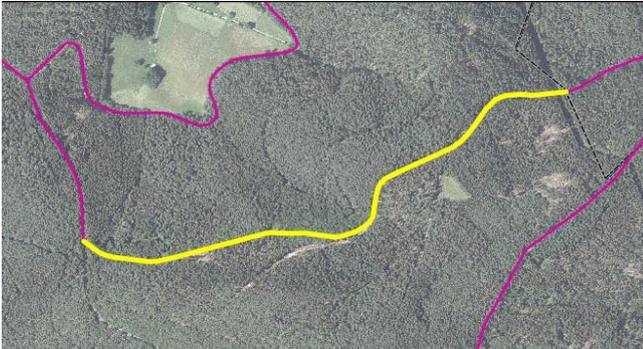
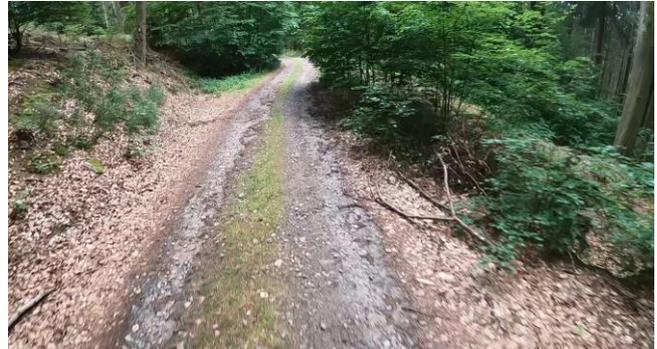
Name Maßnahme: Erbach-23

Kommune:	Erbach	Ortsteil:	Erbuch
Straßenname(n):	Wirtschaftsweg	Länge:	1.515 m
DTV:		vorauss. Baulast:	Kommune
Anlagentyp (Bestand):	Forstwirtschaftlicher Weg		
Mangelbeschreibung:	Oberfläche wassergebundene Decke in schlechtem Zustand, teils loser Schotter, teils durchbrechendes Mittelgrün

Maßnahmenkategorie: Verbesserung Oberfläche

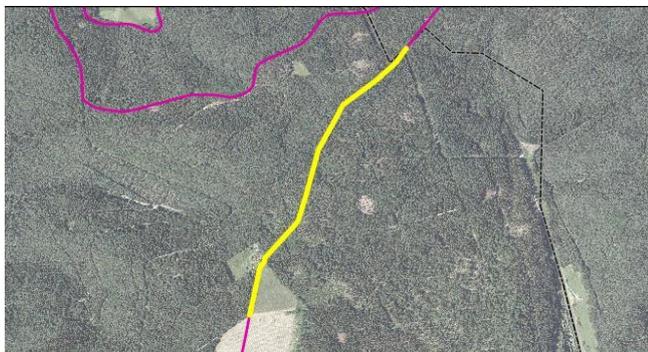
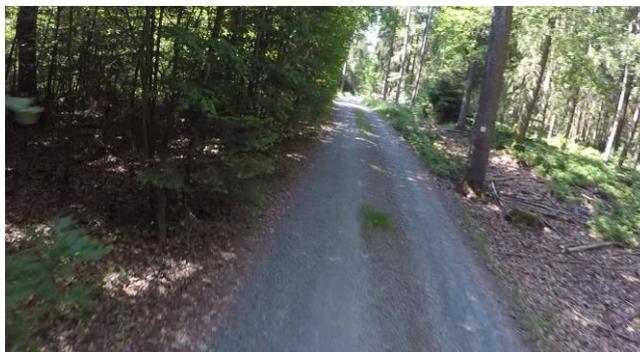
Name Maßnahme: Erbach-24

Kommune:	Erbach	Ortsteil:	Bullau
Straßenname(n):	Forstwirtschaftlicher Weg	Länge:	1.517 m
DTV:		vorauss. Baulast:	Kommune
Anlagentyp (Bestand):	Forstwirtschaftlicher Weg		
Mangelbeschreibung:	Oberfläche wassergebundene Decke abschnittsweise in schlechtem Zustand, teils loser Schotter, teils durchbrechendes Mittelgrün

Maßnahmenkategorie: Verbesserung Oberfläche

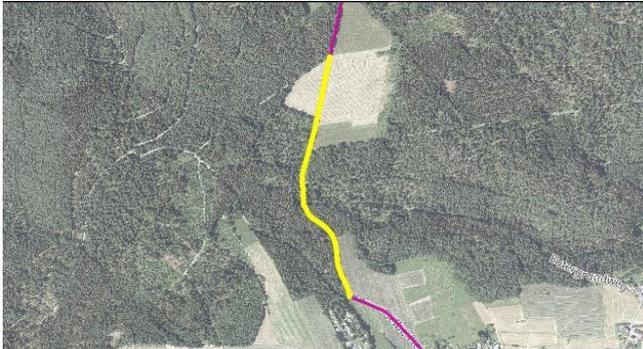
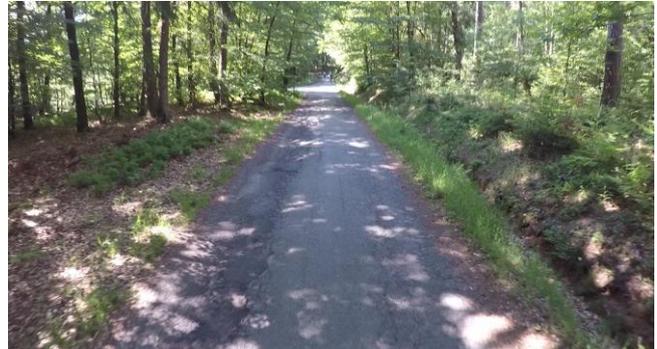
Name Maßnahme: Erbach-25

Kommune:	Erbach	Ortsteil:	Bullau
Straßenname(n):	Landwirtschaftlicher Weg	Länge:	944 m
DTV:		vorauss. Baulast:	Kommune
Anlagentyp (Bestand):	Forstwirtschaftlicher Weg		
Mangelbeschreibung:	Oberfläche Asphalt insbesondere im Randbereich in schlechtem Zustand (Netzrisse und Schlaglöcher)

Maßnahmenkategorie: Verbesserung Oberfläche

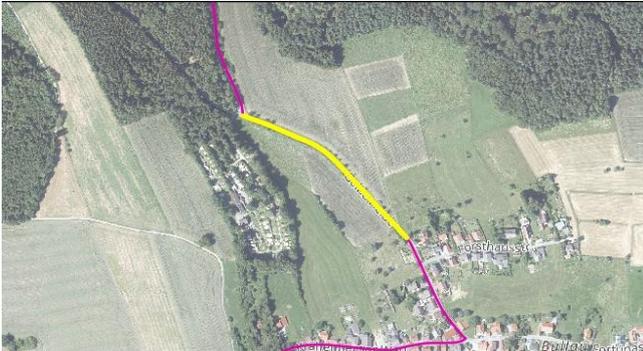
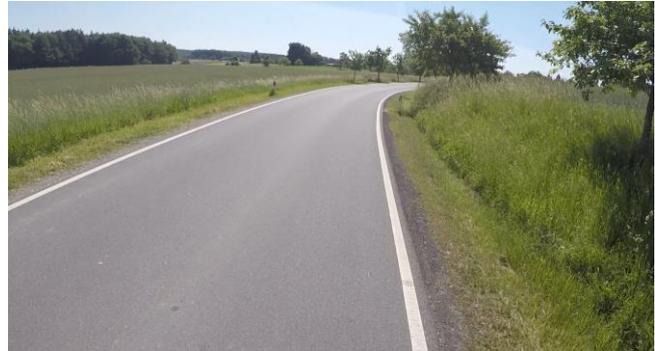
Name Maßnahme: Erbach-26

Kommune:	Erbach	Ortsteil:	Bullau
Straßenname(n):	K42-Gelbe Heide	Länge:	343 m
DTV:		vorauss. Baulast:	Kreis
Anlagentyp (Bestand):	Straße 100 km/h		
Mangelbeschreibung:	Führung im Mischverkehr auf schmalen Querschnitt bei Tempo 100

Maßnahmenkategorie: Maßnahme Mischverkehr

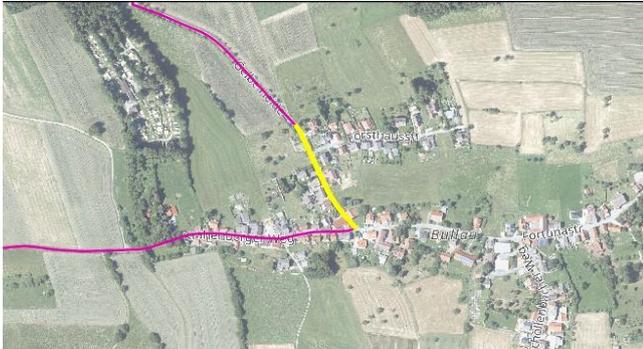
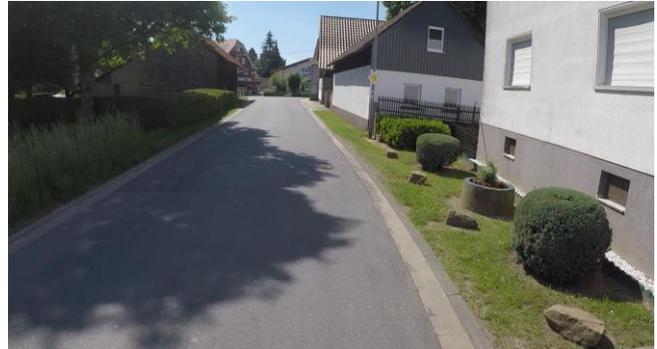
Name Maßnahme: Erbach-27

Kommune:	Erbach	Ortsteil:	Bullau
Straßenname(n):	K42-Gelbe Heide	Länge:	197 m
DTV:		vorauss. Baulast:	Kreis

Anlagentyp (Bestand): Straße 50 km/h

Mangelbeschreibung: Führung im Mischverkehr in schmaler Ortsdurchfahrt bei Tempo 50 ohne durchgängigen Gehweg

Maßnahmenkategorie: Maßnahme Mischverkehr

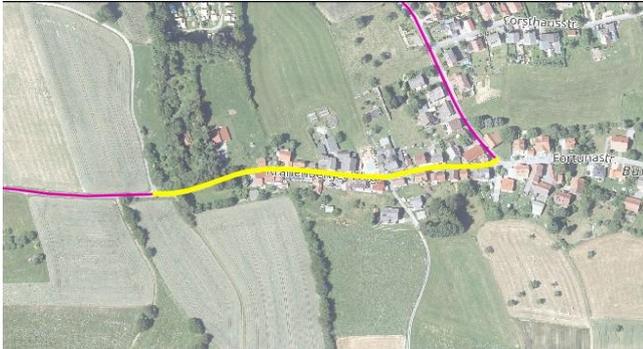
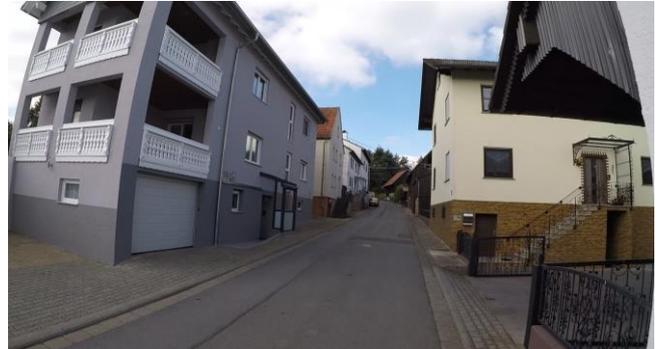
Name Maßnahme: Erbach-28

Kommune:	Erbach	Ortsteil:	Bullau
Straßenname(n):	Krähenberger Weg	Länge:	377 m
DTV:		vorauss. Baulast:	Kommune
Anlagentyp (Bestand):	Straße 50 km/h		
Mangelbeschreibung:	Führung im Mischverkehr auf schmalen Querschnitt mit Steigung bei Tempo 50 ohne durchgängigen Gehweg

Maßnahmenkategorie:	Maßnahme Mischverkehr
Maßnahme Kurzfristig:	Geschwindigkeitsreduzierung (T30 oder T-30 Zone) prüfen

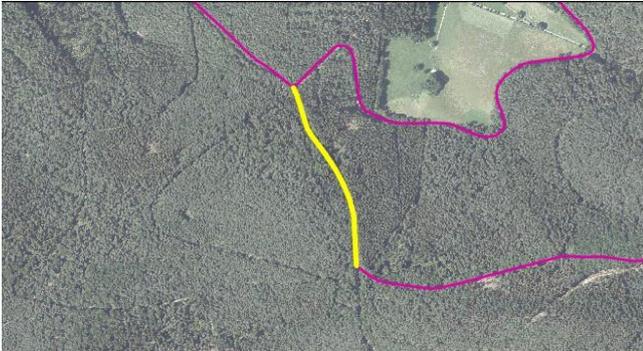
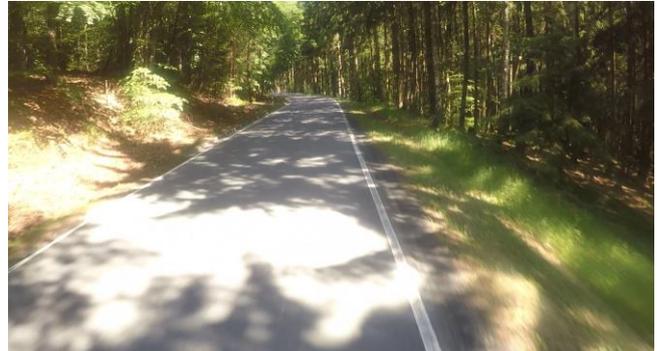
Name Maßnahme: Erbach-29

Kommune:	Erbach	Ortsteil:	Erlenbach
Straßenname(n):	K42	Länge:	487 m
DTV:		vorauss. Baulast:	Kreis
Anlagentyp (Bestand):	Straße 100 km/h		
Mangelbeschreibung:	Führung im Mischverkehr auf schmalem und unübersichtlichem Querschnitt mit Steigung bei Tempo 100

Maßnahmenkategorie:	Maßnahme Mischverkehr
Maßnahme Kurzfristig:	Geschwindigkeitsreduzierung (T70) prüfen und Markierung des Querschnitts entsprechend RQ9 (RAL 2012)

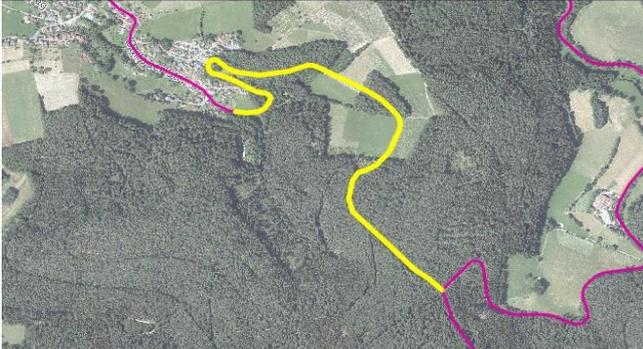
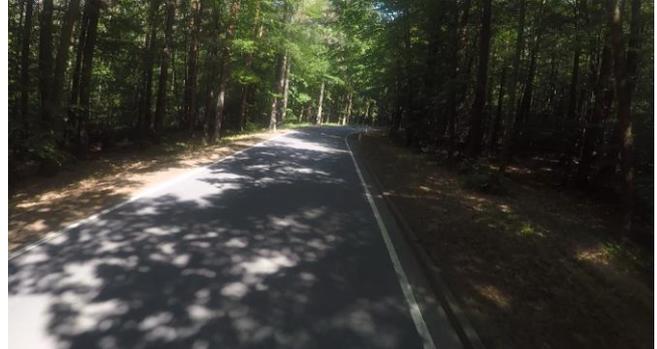
Name Maßnahme: Erbach-30

Kommune:	Erbach	Ortsteil:	Erlenbach
Straßenname(n):	K42	Länge:	2.021 m
DTV:		vorauss. Baulast:	Kreis
Anlagentyp (Bestand):	Straße 100 km/h		
Mangelbeschreibung:	Führung im Mischverkehr auf schmalem und unübersichtlichem Querschnitt mit Steigung bei Tempo 100

Maßnahmenkategorie:	Maßnahme Mischverkehr
Maßnahme Kurzfristig:	Geschwindigkeitsreduzierung (T70) prüfen
