Name Maßnahme: Bad König-01

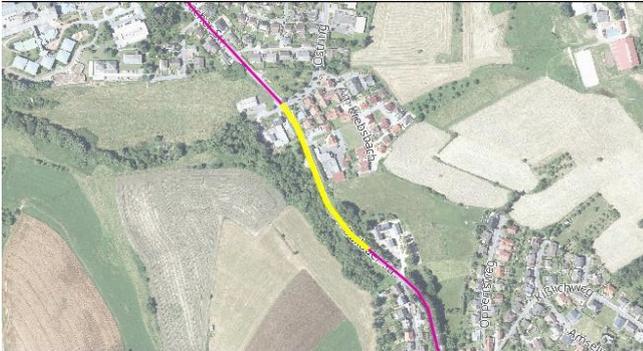
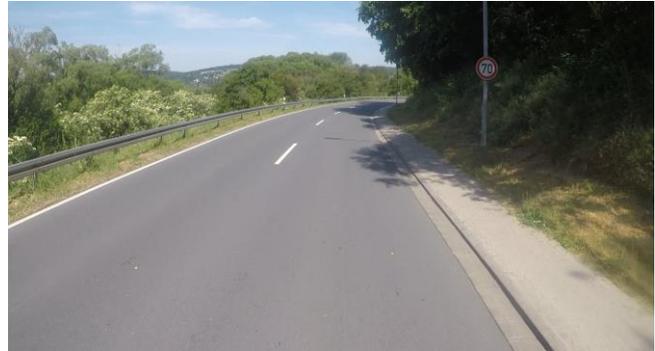
Name Maßnahme: Erbach-31

Kommune:	Erbach	Ortsteil:	Erlenbach
Straßenname(n):	K42-Bullauer Straße	Länge:	281 m
DTV:		vorauss. Baulast:	Kreis
Anlagentyp (Bestand):	Straße 70 km/h		
Mangelbeschreibung:	Führung im Mischverkehr mit starker Steigung bei Tempo 70

Maßnahmenkategorie: Verbreiterung (baulich)
Maßnahme Kurzfristig: -

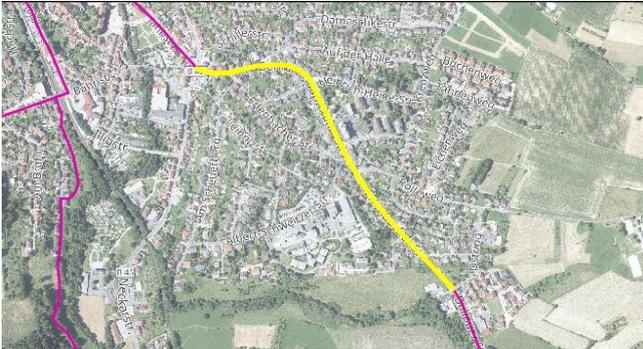
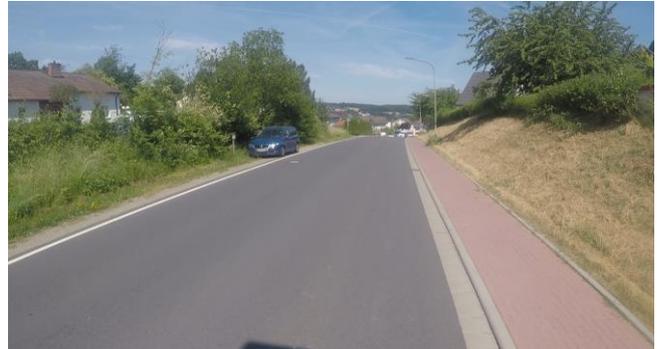
Name Maßnahme: Erbach-32

Kommune: Erbach **Ortsteil:** Erbach
Straßenname(n): K42-Erlenbacher Straße **Länge:** 1.033 m
DTV: **vorauss. Baulast:** Kreis
Anlagentyp (Bestand): Straße 50 km/h
Mangelbeschreibung: Führung im Mischverkehr mit teils starker Steigung bei Tempo 50

Maßnahmenkategorie: Maßnahme Mischverkehr
Maßnahme Kurzfristig: Herstellung eines einseitigen Schutzstreifens in Steigungsrichtung

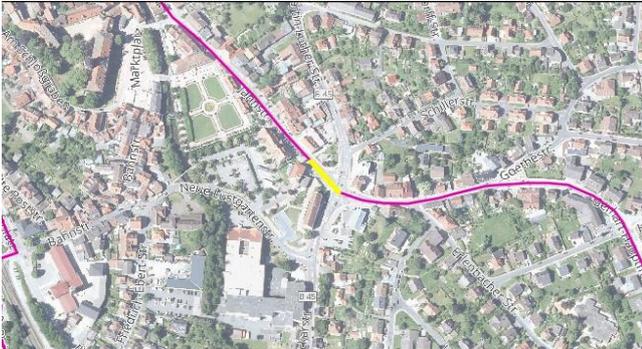
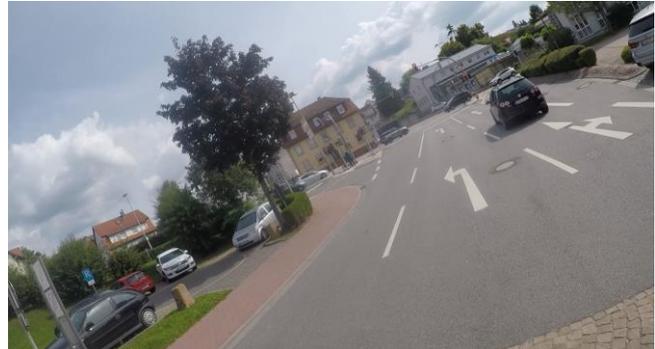
Name Maßnahme: Erbach-33

Kommune:	Erbach	Ortsteil:	Erbach
Straßenname(n):	Jahnstraße	Länge:	45 m
DTV:		vorauss. Baulast:	Kommune
Anlagentyp (Bestand):	Straße 30 km/h		
Mangelbeschreibung:	Führung im Mischverkehr, sehr breiter Kreuzungsbereich ohne Aufstellflächen oder Markierungen für den Radverkehr

Maßnahmenkategorie:	Maßnahme Mischverkehr		
Maßnahme Kurzfristig:	Neuordnung des Querschnitts, Zusammenlegen des Linksabbiege- und Geradeausfahrtstreifens und Markierung einer Fahrradweiche mit vorgezogener Aufstellfläche

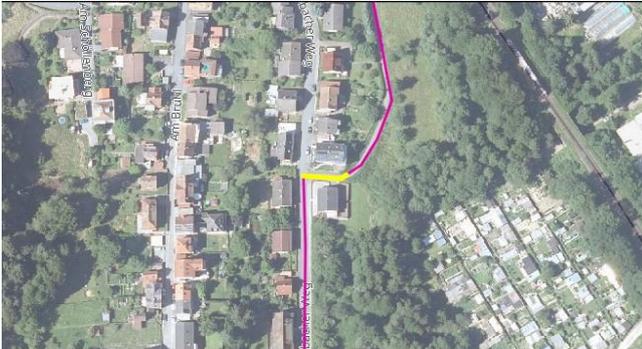
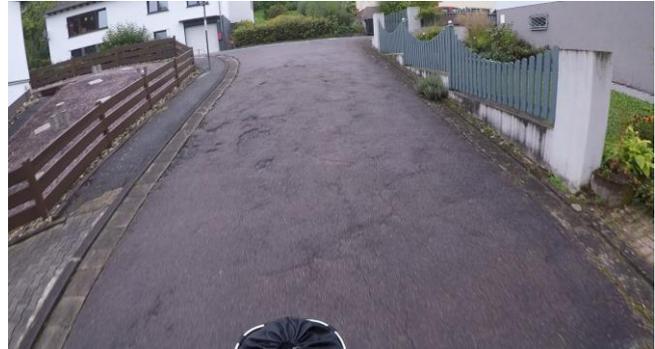
Name Maßnahme: Erbach-34

Kommune:	Erbach	Ortsteil:	Erbach
Straßenname(n):	Sonstiger Weg	Länge:	24 m
DTV:		vorauss. Baulast:	Kommune
Anlagentyp (Bestand):	Geh-/Radweg gemeinsam		
Mangelbeschreibung:	Oberfläche Asphalt in schlechtem Zustand, große Schlaglöcher

Maßnahmenkategorie: Verbesserung Oberfläche

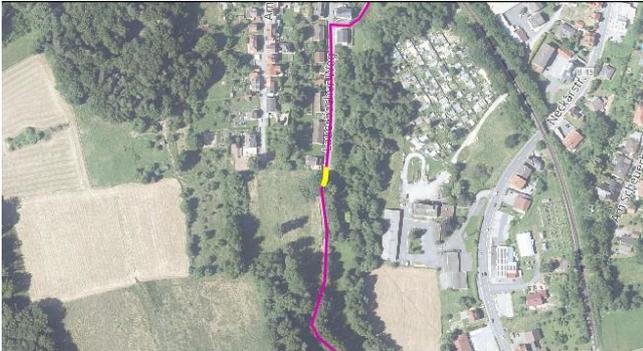
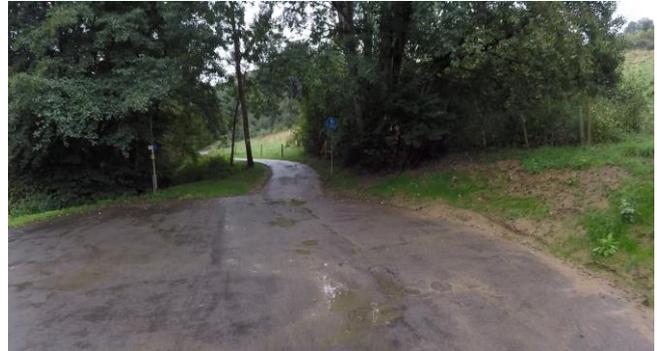
Name Maßnahme: Erbach-35

Kommune:	Erbach	Ortsteil:	Erbach
Straßenname(n):	Lauerbacher Weg	Länge:	17 m
DTV:		vorauss. Baulast:	Kommune
Anlagentyp (Bestand):	Tempo-30-Zone		
Mangelbeschreibung:	Oberfläche Asphalt in schlechtem Zustand, große Schlaglöcher, Pfützenbildung

Maßnahmenkategorie:	Verbesserung Oberfläche		
Maßnahme Kurzfristig:	Ausbesserung der schadhaften Stellen (Alternative zur Umsetzung einer RVA entlang der B45)

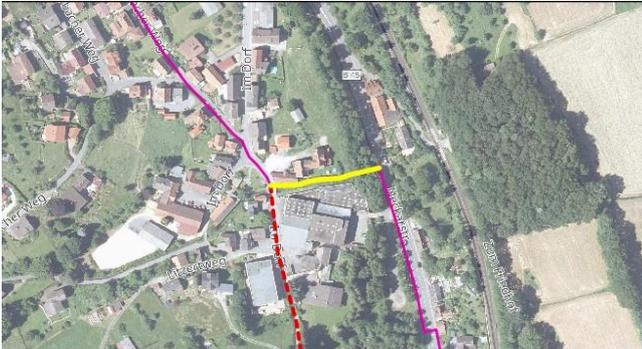
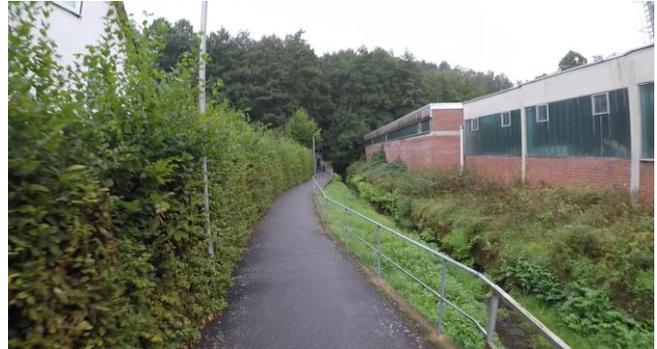
Name Maßnahme: Erbach-36

Kommune:	Erbach	Ortsteil:	Lauerbach
Straßenname(n):	Sonstiger Weg	Länge:	90 m
DTV:		vorauss. Baulast:	Kommune
Anlagentyp (Bestand):	Sonstiger Weg		
Mangelbeschreibung:	Zweirichtungsweg für Radverkehr zu schmal (1,80m)

Maßnahmenkategorie: Verbreiterung (baulich)

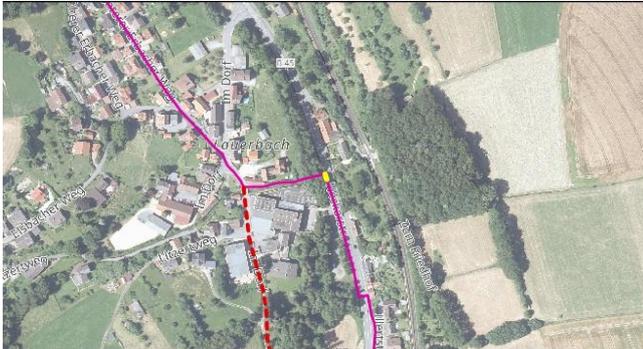
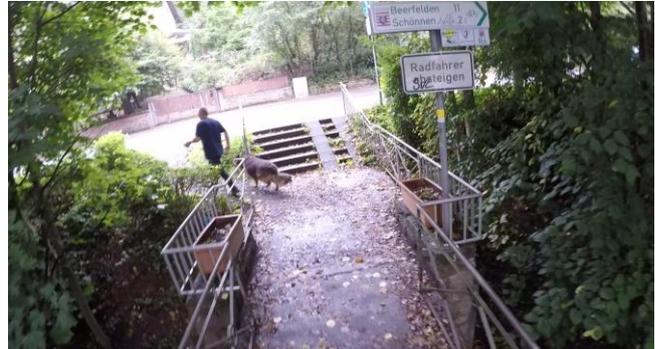
Name Maßnahme: Erbach-37

Kommune: Erbach **Ortsteil:** Lauerbach

Straßenname(n): B45-Neckarstraße **Länge:** 7 m

Mangelbeschreibung: Treppe mit schmaler Rampe, Beschilderung Radfahrer absteigen, für Radfernweg nicht angemessen

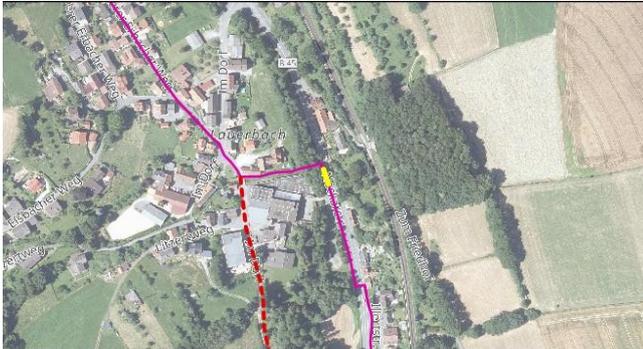
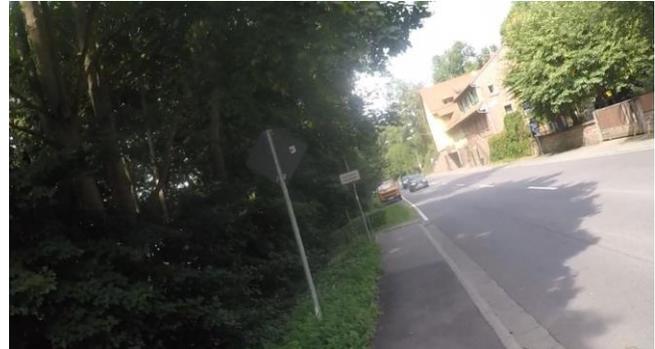
Name Maßnahme: Erbach-38

Kommune:	Erbach	Ortsteil:	Lauerbach
Straßenname(n):	B45-Neckarstraße	Länge:	18 m
DTV:		vorauss. Baulast:	Bund
Anlagentyp (Bestand):	Gehweg (Rad frei)		
Mangelbeschreibung:	Weg für Zweirichtungsverkehr zu schmal (1,50m)

Maßnahmenkategorie: Verbreiterung (baulich)

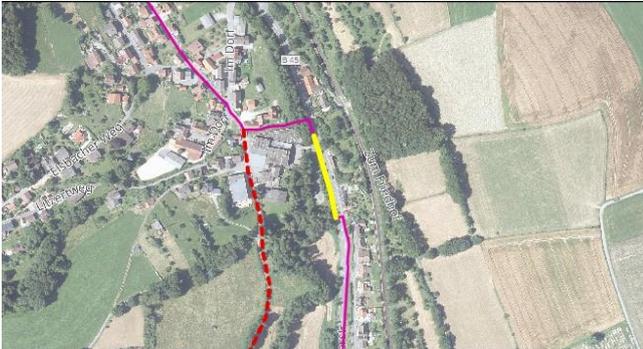
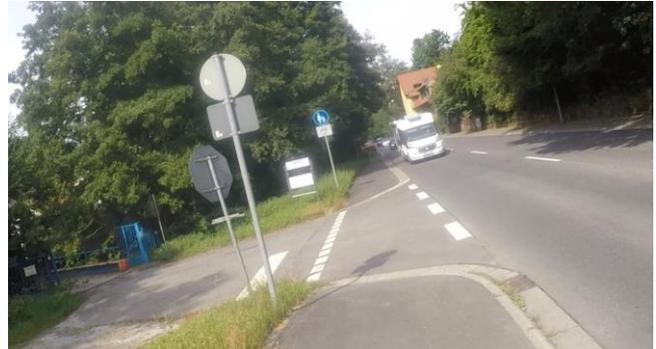
Name Maßnahme: Erbach-39

Kommune: Erbach **Ortsteil:** Lauerbach
Straßenname(n): B45-Neckarstraße **Länge:** 119 m
DTV: **vorauss. Baulast:** Bund
Anlagentyp (Bestand): Gehweg (Rad frei)
Mangelbeschreibung: An Furt keine flächige Markierung oder Piktogramme vorhanden

Maßnahmenkategorie: Verbreiterung (baulich)
Maßnahme Kurzfristig: Piktogramme oder flächige Einfärbungen an der Furt/Einmündung anbringen (Wenn Erbach-45 hergestellt würde, nicht mehr erforderlich)

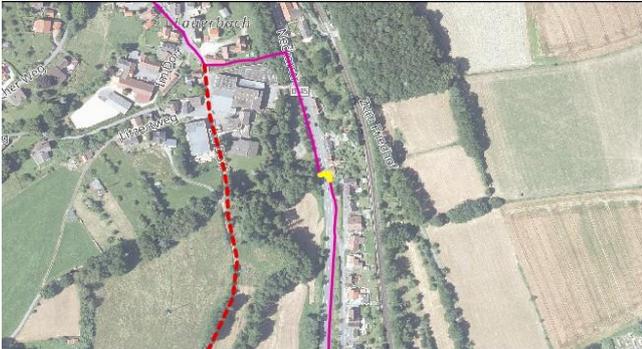
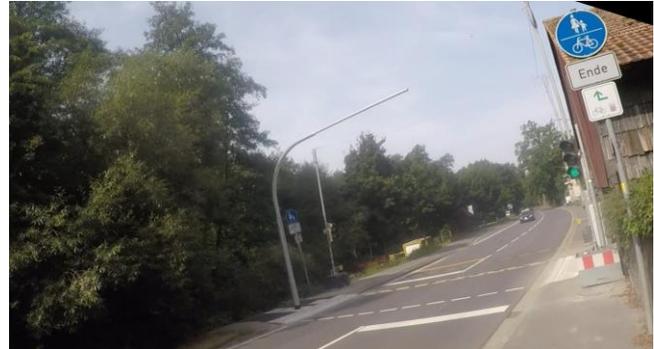
Name Maßnahme: Erbach-40

Kommune: Erbach **Ortsteil:** Lauerbach

Straßenname(n): B45-Neckarstraße **Länge:** -

Mangelbeschreibung: Wechsel auf Fahrbahn ohne Überleitung, Aufstellfläche an LSA für Wechsel auf linksseiten Gehweg - Rad frei zu klein

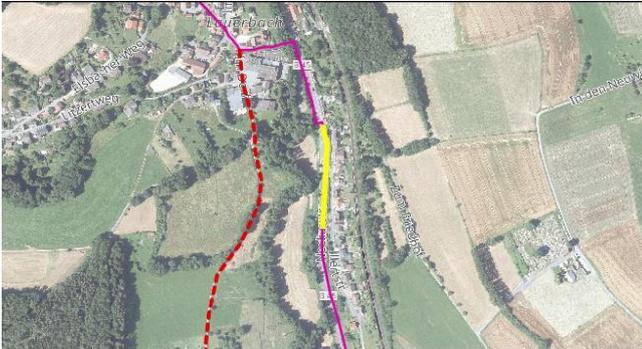
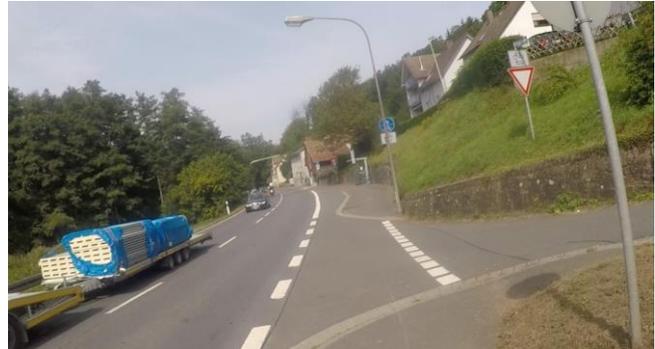
Name Maßnahme: Erbach-41

Kommune:	Erbach	Ortsteil:	Lauerbach
Straßenname(n):	B45-Neckarstraße	Länge:	170 m
DTV:	10.000 Kfz/24h	vorauss. Baulast:	Bund
Anlagentyp (Bestand):	Geh-/Radweg gemeinsam		
Mangelbeschreibung:	An Einmündung keine flächige Markierung oder Piktogramme vorhanden

Maßnahmenkategorie:	Sonstige Maßnahme		
Maßnahme Kurzfristig:	Piktogramme oder flächige Einfärbungen an Einmündung anbringen (Wenn Erbach-45 hergestellt würde, nicht mehr erforderlich)

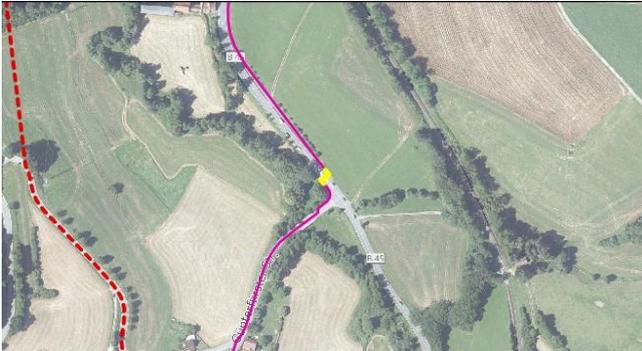
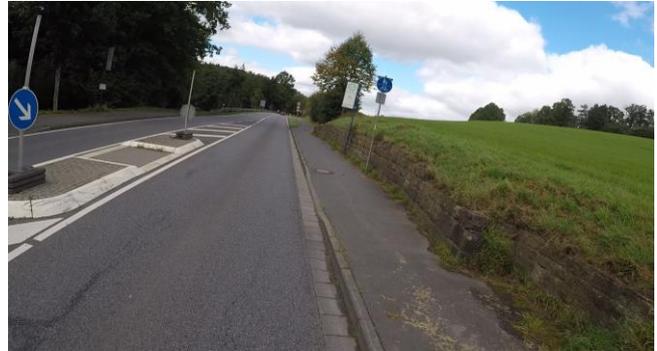
Name Maßnahme: Erbach-42

Kommune:	Erbach	Ortsteil:	Lauerbach
Straßenname(n):	B45	Länge:	-
DTV:	10.000 Kfz/24h	vorauss. Baulast:	Bund
Anlagentyp (Bestand):	Geh-/Radweg gemeinsam		
Mangelbeschreibung:	Aufstellfläche auf Mittelinsel nicht ausreichend für größere Räder oder mehrere Personen (z.B. Familien)

Maßnahmenkategorie:	Querung
Maßnahme Kurzfristig:	Vergrößerung der Aufstellfläche der Querungshilfe (Wenn Erbach-45 hergestellt würde, nicht mehr erforderlich)

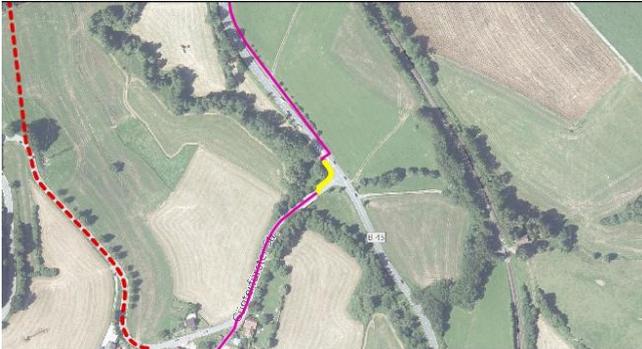
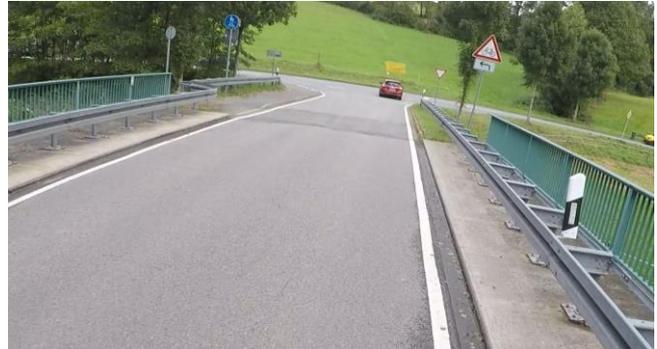
Name Maßnahme: Erbach-43

Kommune:	Erbach	Ortsteil:	Lauerbach
Straßenname(n):	B45	Länge:	-
DTV:		vorauss. Baulast:	Bund
Anlagentyp (Bestand):	Geh-/Radweg gemeinsam		
Mangelbeschreibung:	Radwegende ohne Überleitung auf Fahrbahn

Maßnahmenkategorie: Radwegende
Maßnahme Kurzfristig: Herstellung einer Überleitung

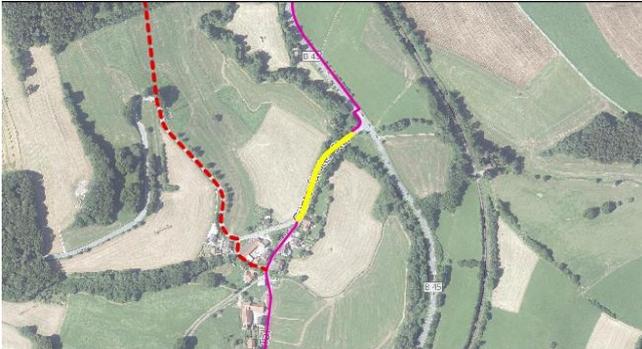
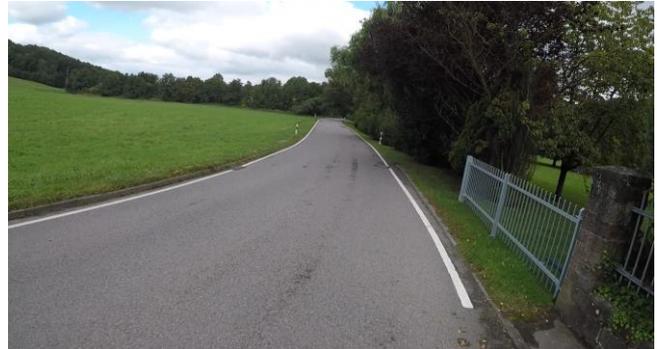
Name Maßnahme: Erbach-44

Kommune:	Erbach	Ortsteil:	Schönnen
Straßenname(n):	K46-Güntersfürster Straße	Länge:	174 m
DTV:		vorauss. Baulast:	Kreis
Anlagentyp (Bestand):	Straße 100 km/h		
Mangelbeschreibung:	Führung im Mischverkehr auf schmalem Querschnitt außerorts mit Tempo 100

Maßnahmenkategorie: Herstellung RVA

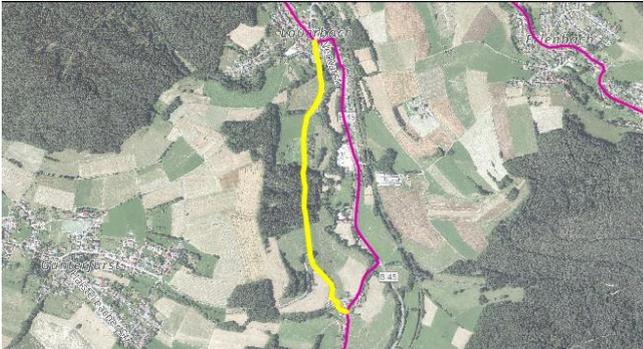
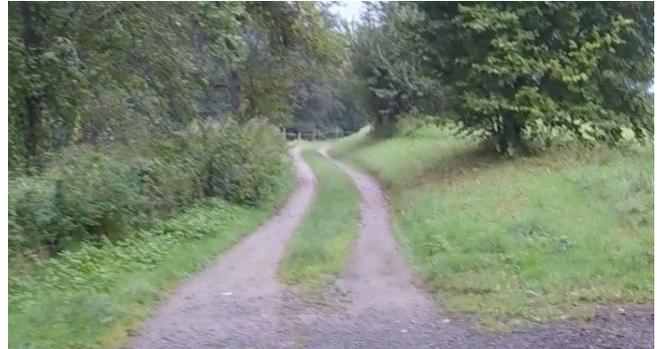
Name Maßnahme: Erbach-45

Kommune:	Erbach	Ortsteil:	Lauerbach
Straßenname(n):		Länge:	1.478 m
DTV:		vorauss. Baulast:	Kommune
Anlagentyp (Bestand):	Lücke		
Mangelbeschreibung:	bisher keine durchgängige Führung vorhanden, Herstellung scheiterte bisher am Grundstückseigentümer

Maßnahmenkategorie: Herstellung RVA

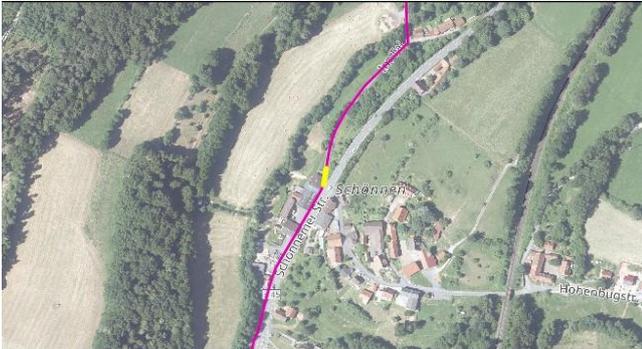
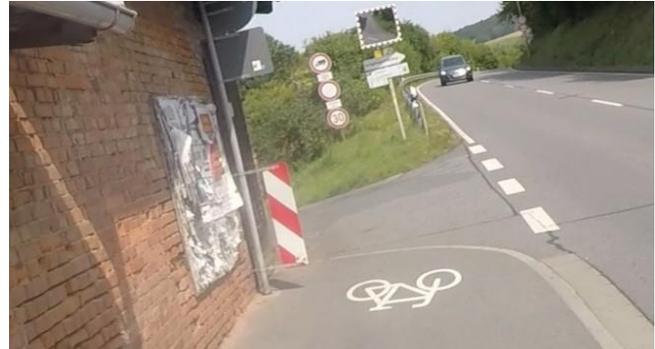
Name Maßnahme: Erbach-46

Kommune:	Erbach	Ortsteil:	Schönnen
Straßenname(n):	Im Tal	Länge:	19 m
DTV:		vorauss. Baulast:	Kommune
Anlagentyp (Bestand):	Anliegerstraße		
Mangelbeschreibung:	Beschilderung Z250 Verbot für Fahrzeuge aller Art

Maßnahmenkategorie: Beschilderungsmaßnahme
Maßnahme Kurzfristig: Beschilderung Z250 ersetzen durch Z260

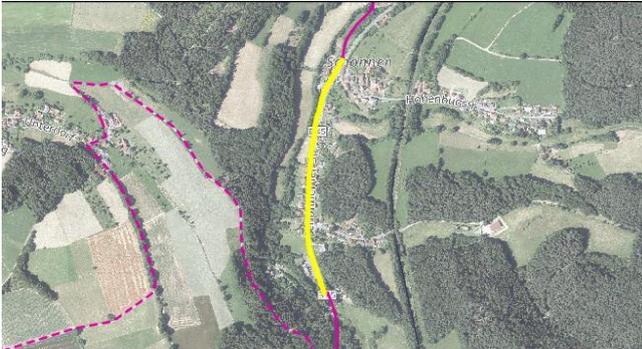
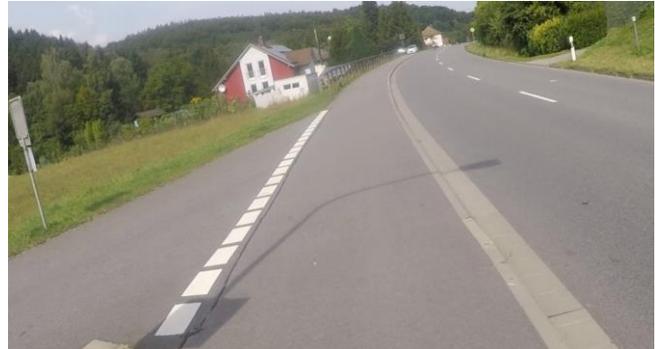
Name Maßnahme: Erbach-47

Kommune:	Erbach	Ortsteil:	Schönnen
Straßenname(n):	B45-Schönnemer Straße	Länge:	749 m
DTV:	8.000 Kfz/24h	vorauss. Baulast:	Bund
Anlagentyp (Bestand):	Gehweg (Rad frei)		
Mangelbeschreibung:	Nicht alle Furten/Einmündungen sind mit Piktogrammen oder flächigen Markierungen versehen, teilweise nutzbare Breite durch Gehwegparker eingeschränkt

Maßnahmenkategorie:	Markierungsmaßnahme
Maßnahme Kurzfristig:	Piktogramme oder flächige Einfärbungen an allen Furten/Einmündungen anbringen

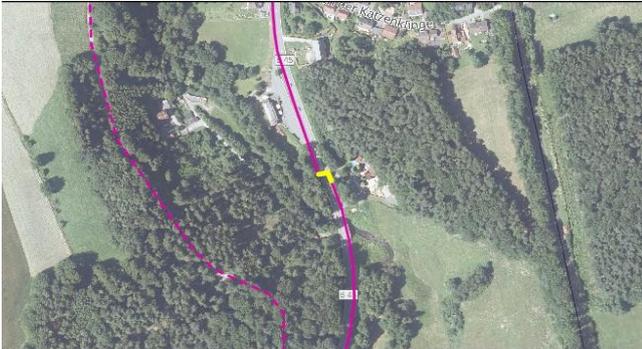
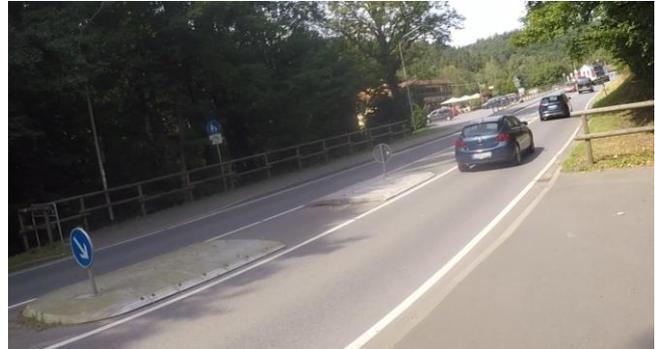
Name Maßnahme: Erbach-48

Kommune:	Erbach	Ortsteil:	Ebersberg
Straßenname(n):	B45	Länge:	-
DTV:	8.000 Kfz/24h	vorauss. Baulast:	Bund
Anlagentyp (Bestand):	Geh-/Radweg gemeinsam		
Mangelbeschreibung:	Aufstellfläche Querungshilfe sehr knapp für größere Fahrräder

Maßnahmenkategorie:	Querung
Maßnahme Kurzfristig:	-

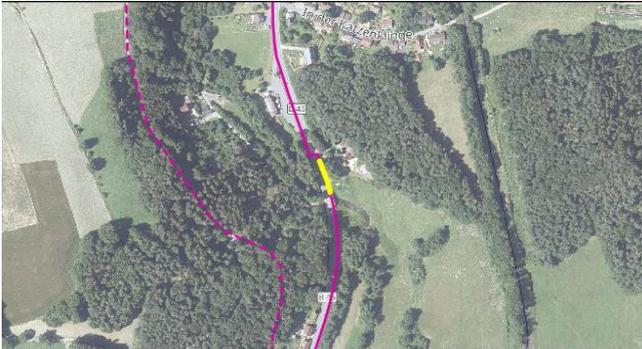
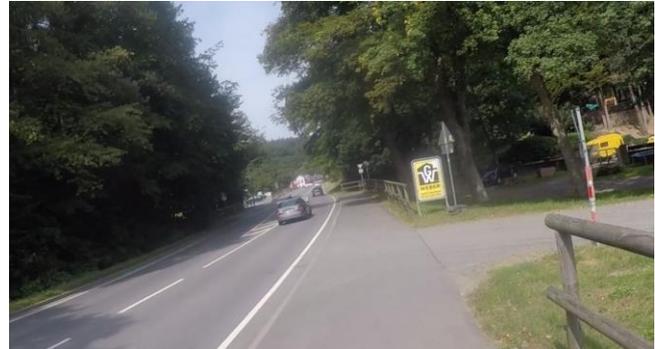
Name Maßnahme: Erbach-49

Kommune:	Erbach	Ortsteil:	Ebersberg
Straßenname(n):	B45	Länge:	47 m
DTV:	8.000 Kfz/24h	vorauss. Baulast:	Bund
Anlagentyp (Bestand):	Geh-/Radweg gemeinsam		
Mangelbeschreibung:	Keine flächige Markierung oder Piktogramme an Furt vorhanden

Maßnahmenkategorie:	Markierungsmaßnahme
Maßnahme Kurzfristig:	Piktogramme oder flächige Einfärbungen an Furt anbringen

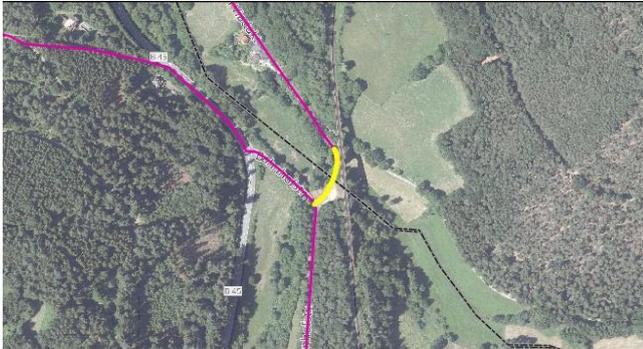
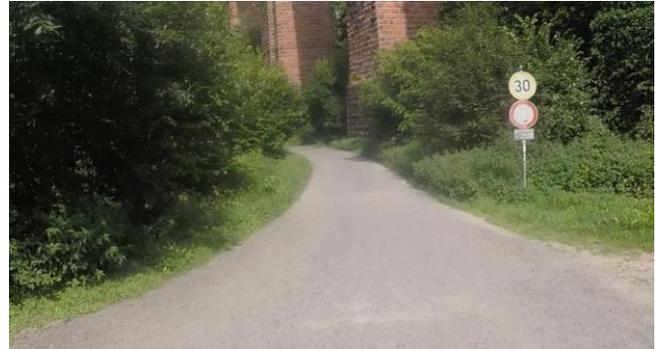
Name Maßnahme: Erbach-50

Kommune:	Erbach	Ortsteil:	Ebersberg
Straßenname(n):	Zum Viadukt	Länge:	88 m
DTV:		vorauss. Baulast:	Kommune
Anlagentyp (Bestand):	Anliegerstraße		
Mangelbeschreibung:	Beschilderung Z250 Verbot für Fahrzeuge aller Art

Maßnahmenkategorie: Beschilderungsmaßnahme

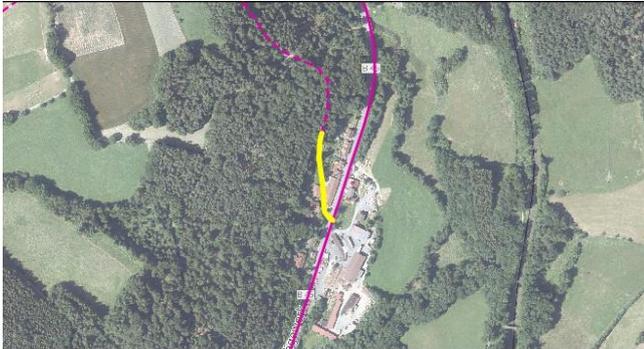
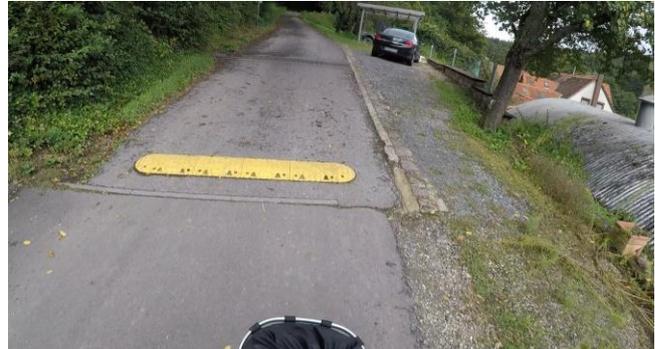
Name Maßnahme: Erbach-51

Kommune:	Erbach	Ortsteil:	Ebersberg
Straßenname(n):	Sonstiger Weg	Länge:	154 m
DTV:		vorauss. Baulast:	Kommune
Anlagentyp (Bestand):	Anliegerstraße		
Mangelbeschreibung:	gelbe Fahrbahnschwelle auf abschüssiger Strecke ohne Hinweis (Sturzgefahr)

Maßnahmenkategorie: Sonstige Maßnahme
Maßnahme Kurzfristig: Entfernen der Fahrbahnschwelle

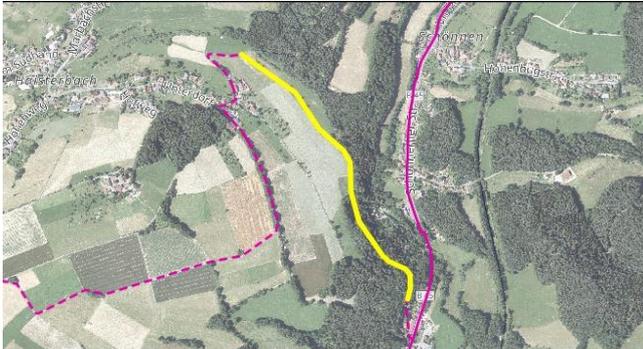
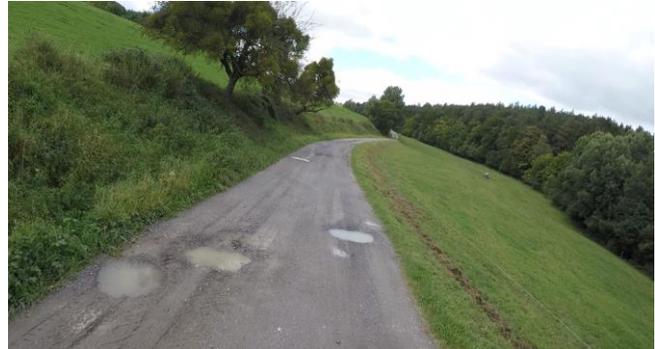
Name Maßnahme: Erbach-52

Kommune:	Erbach	Ortsteil:	Ebersberg
Straßenname(n):	Wirtschaftsweg	Länge:	1.142 m
DTV:		vorauss. Baulast:	Kommune
Anlagentyp (Bestand):	Landwirtschaftlicher Weg		
Mangelbeschreibung:	Oberfläche wassergebundene Decke in schlechtem Zustand, teils loser Schotter, teils durchbrechendes Mittelgrün

Maßnahmenkategorie: Verbesserung Oberfläche

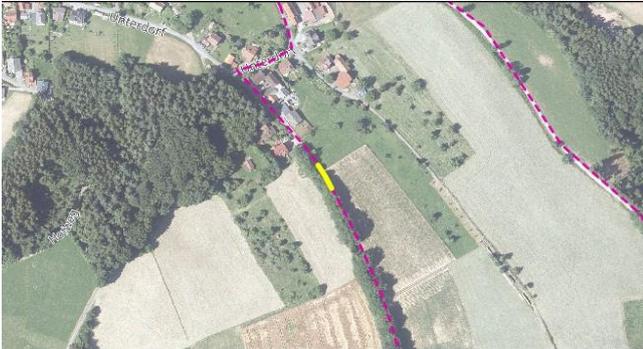
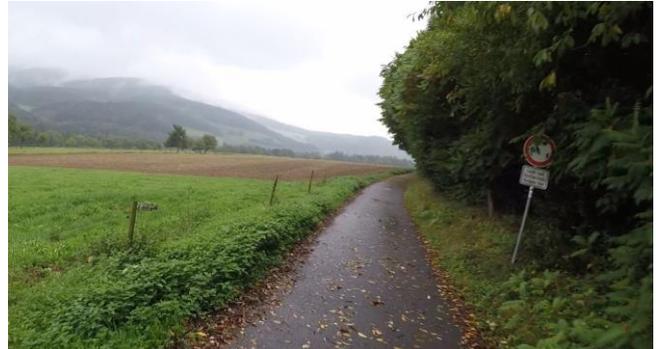
Name Maßnahme: Erbach-53

Kommune:	Erbach	Ortsteil:	Haisterbach
Straßenname(n):	Wirtschaftsweg	Länge:	30 m
DTV:		vorauss. Baulast:	Kommune
Anlagentyp (Bestand):	Landwirtschaftlicher Weg		
Mangelbeschreibung:	Beschilderung Z250 Verbot für Fahrzeuge aller Art

Maßnahmenkategorie:	Beschilderungsmaßnahme
Maßnahme Kurzfristig:	Beschilderung Z250 ersetzen durch Z260

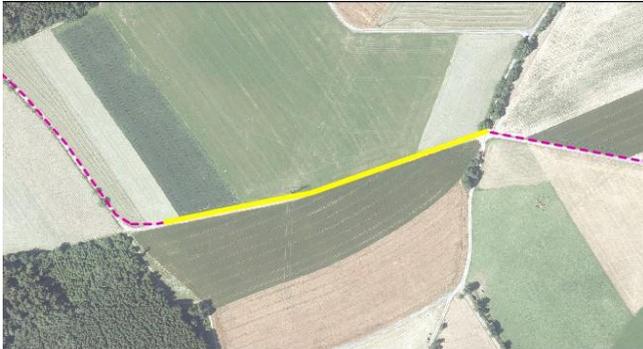
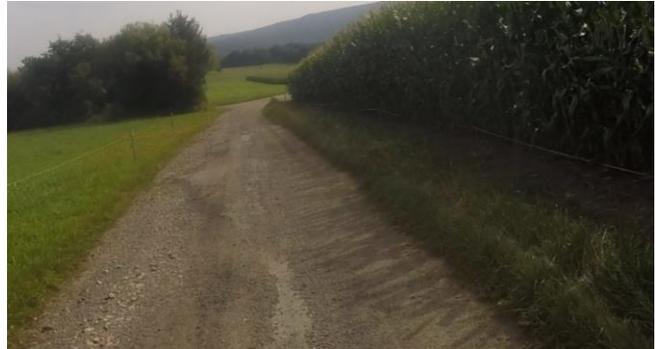
Name Maßnahme: Erbach-54

Kommune:	Erbach	Ortsteil:	Haisterbach
Straßenname(n):	Wirtschaftsweg	Länge:	361 m
DTV:		vorauss. Baulast:	Kommune
Anlagentyp (Bestand):	Landwirtschaftlicher Weg		
Mangelbeschreibung:	Oberfläche teils Asphalt, teils wassergebundene Decke in schlechtem Zustand, teils loser Schotter, teils große Schlaglöcher

Maßnahmenkategorie: Verbesserung Oberfläche

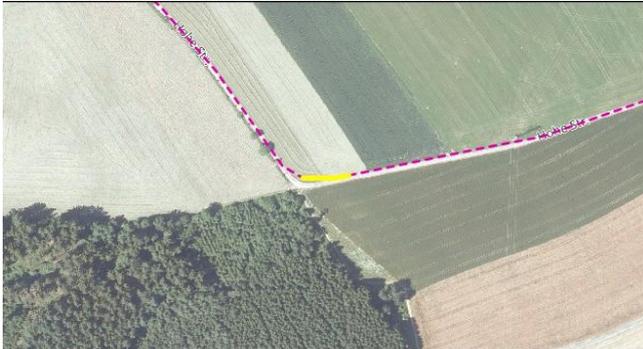
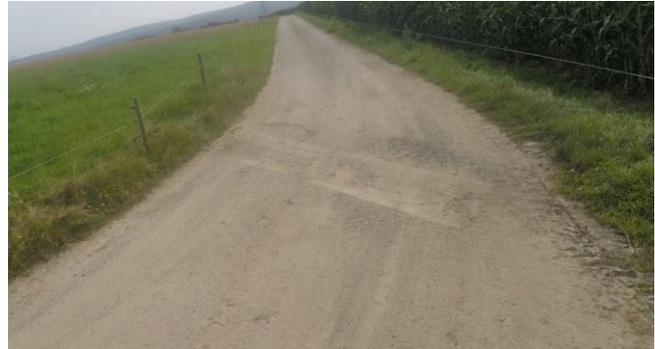
Name Maßnahme: Erbach-55

Kommune:	Erbach	Ortsteil:	Haisterbach
Straßenname(n):	Wirtschaftsweg	Länge:	37 m
DTV:		vorauss. Baulast:	Kommune
Anlagentyp (Bestand):	Landwirtschaftlicher Weg		
Mangelbeschreibung:	Ablaufrinne quer über die Fahrbahn, kein Hinweis vorhanden

Maßnahmenkategorie: Sonstige Maßnahme
Maßnahme Kurzfristig: Warnhinweis ergänzen

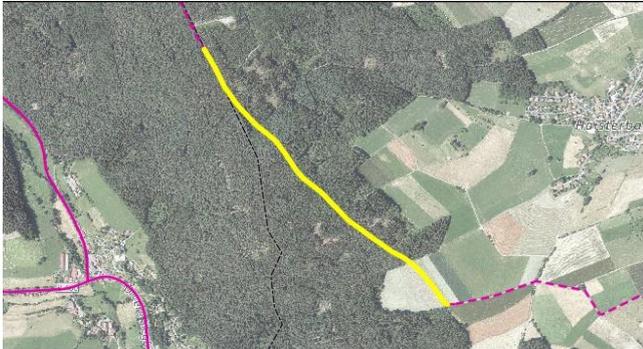
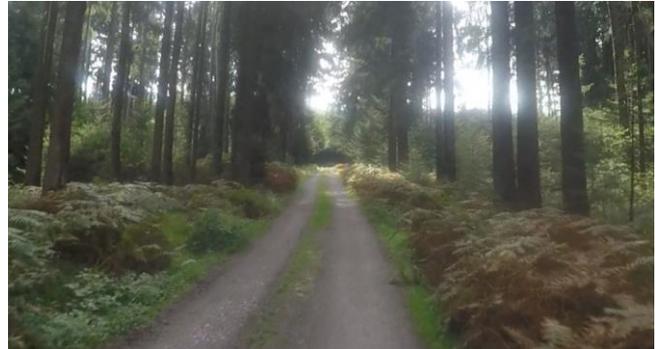
Name Maßnahme: Erbach-56

Kommune:	Erbach	Ortsteil:	Haisterbach
Straßenname(n):	Landwirtschaftlicher Weg	Länge:	1.580 m
DTV:		vorauss. Baulast:	Kommune
Anlagentyp (Bestand):	Forstwirtschaftlicher Weg		
Mangelbeschreibung:	Oberfläche wassergebundene Decke abschnittsweise in schlechtem Zustand, teils loser Schotter, teils durchbrechendes Mittelgrün

Maßnahmenkategorie: Verbesserung Oberfläche

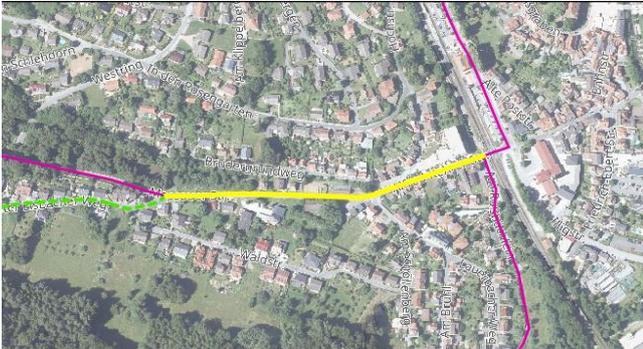
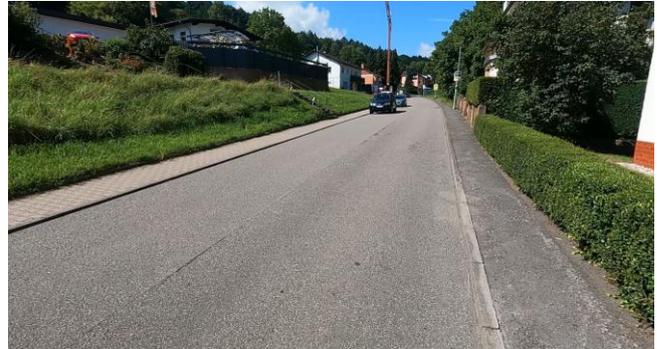
Name Maßnahme: Erbach-57

Mangelbeschreibung: Führung im Mischverkehr auf schmalen Querschnitt mit Steigung bei Tempo 50

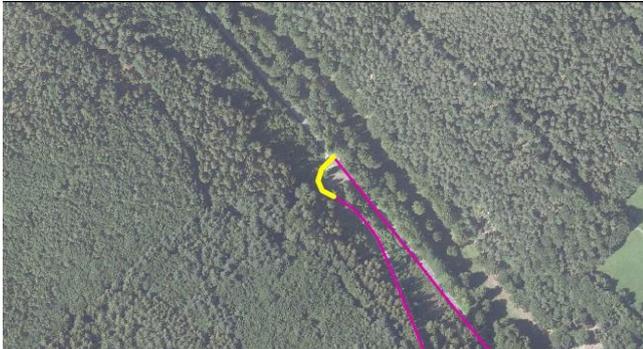
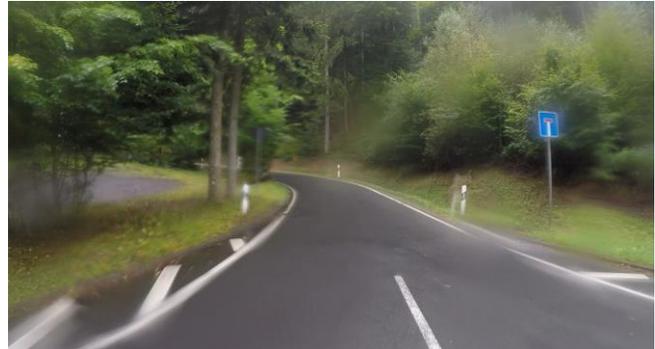
Name Maßnahme: Erbach-58

Kommune:	Erbach	Ortsteil:	Erbach
Straßenname(n):	K95	Länge:	59 m
DTV:		vorauss. Baulast:	Kreis
Anlagentyp (Bestand):	Straße 70 km/h		
Mangelbeschreibung:	Beschilderung Sackgasse (Zeichen 357) ohne Freigabe für Radverkehr

Maßnahmenkategorie:	Beschilderungsmaßnahme
Maßnahme Kurzfristig:	Beschilderung durch Zeichen 357-50 (für Radverkehr und Fußgänger durchlässige Sackgasse) ersetzen

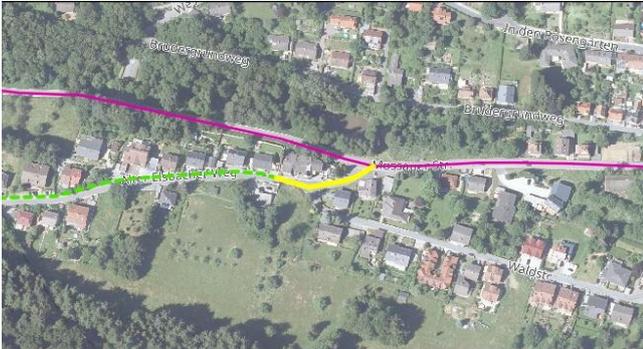
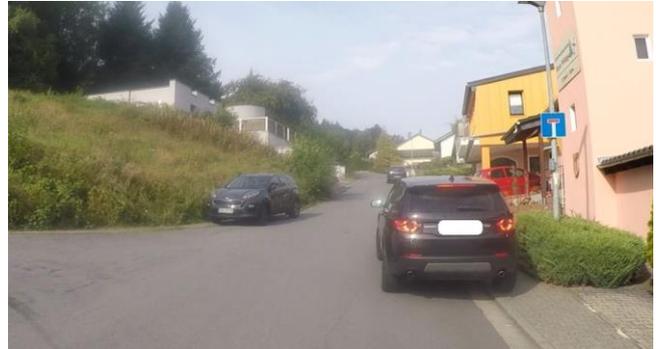
Name Maßnahme: Erbach-59

Kommune:	Erbach	Ortsteil:	Erbach
Straßenname(n):	Alter Elsbacher Weg	Länge:	84 m
DTV:		vorauss. Baulast:	Kommune
Anlagentyp (Bestand):	Tempo-30-Zone		
Mangelbeschreibung:	Beschilderung Sackgasse (Zeichen 357) ohne Freigabe für Radverkehr

Maßnahmenkategorie: Beschilderungsmaßnahme

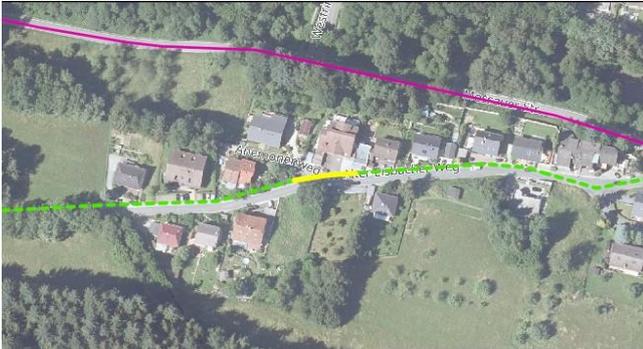
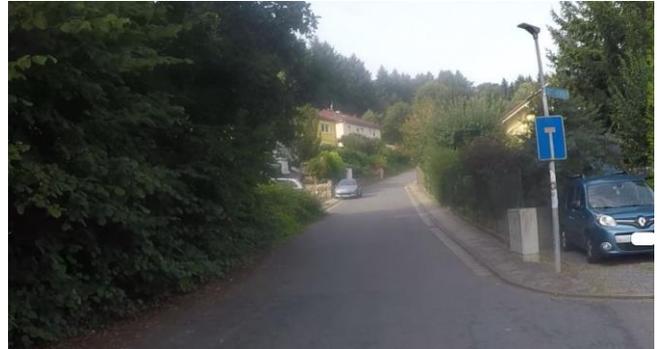
Name Maßnahme: Erbach-60

Kommune:	Erbach	Ortsteil:	Erbach
Straßenname(n):	Alter Elsbacher Weg	Länge:	33 m
DTV:		vorauss. Baulast:	Kommune
Anlagentyp (Bestand):	Tempo-30-Zone		
Mangelbeschreibung:	Beschilderung Sackgasse (Zeichen 357) ohne Freigabe für Radverkehr

Maßnahmenkategorie: Beschilderungsmaßnahme

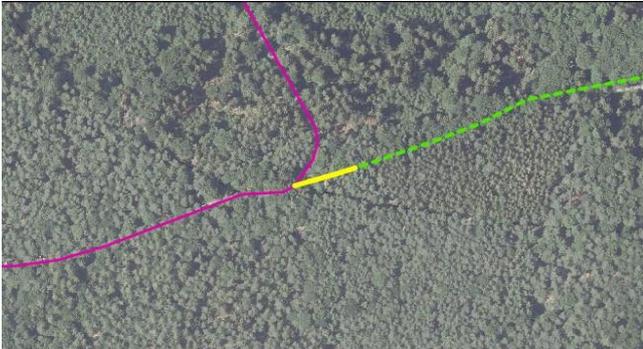
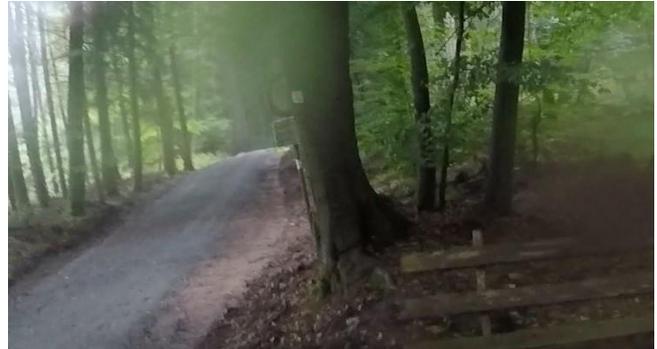
Name Maßnahme: Erbach-61

Kommune:	Erbach	Ortsteil:	Erbach
Straßenname(n):	Alter Elsbacher Weg	Länge:	51 m
DTV:		vorauss. Baulast:	Kommune
Anlagentyp (Bestand):	Landwirtschaftlicher Weg		
Mangelbeschreibung:	Beschilderung Z250 Verbot für Fahrzeuge aller Art

Maßnahmenkategorie:	Beschilderungsmaßnahme
Maßnahme Kurzfristig:	Beschilderung Z250 ersetzen durch Z260

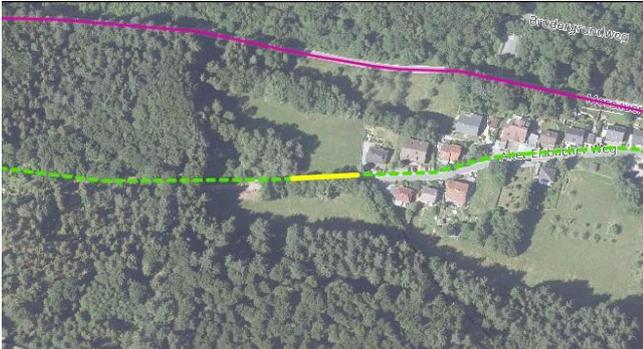
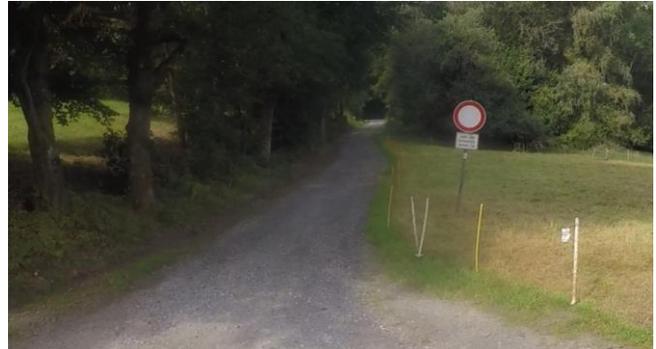
Name Maßnahme: Erbach-63

Kommune:	Erbach	Ortsteil:	Erbach
Straßenname(n):	Alter Elsbacher Weg	Länge:	53 m
DTV:		vorauss. Baulast:	Kommune
Anlagentyp (Bestand):	Landwirtschaftlicher Weg		
Mangelbeschreibung:	Beschilderung Z250 Verbot für Fahrzeuge aller Art

Maßnahmenkategorie: Beschilderungsmaßnahme
Maßnahme Kurzfristig: Beschilderung Z250 ersetzen durch Z260

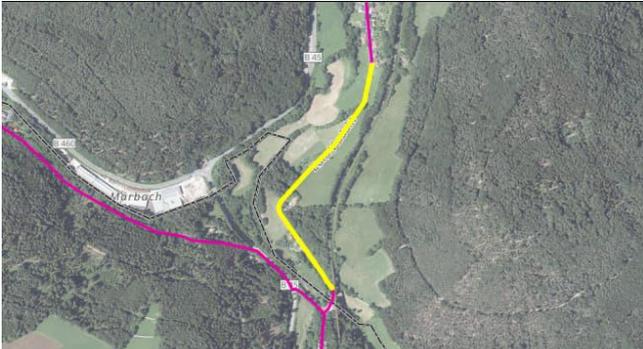
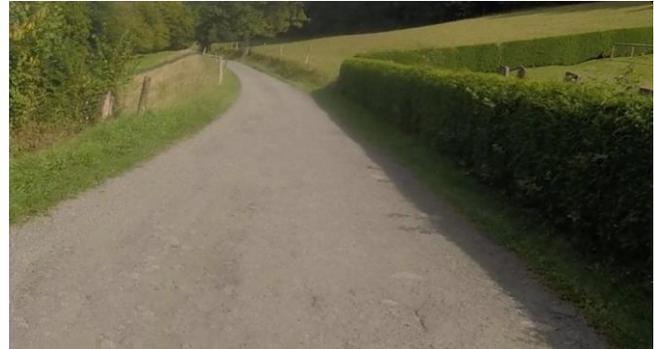
Name Maßnahme: Erbach-64

Kommune:	Erbach	Ortsteil:	Ebersberg
Straßenname(n):	Zum Viadukt	Länge:	831 m
DTV:		vorauss. Baulast:	Kommune
Anlagentyp (Bestand):	Anliegerstraße		
Mangelbeschreibung:	Oberfläche wassergebundene Decke in schlechtem Zustand, teils loser Schotter und Schlaglöcher

Maßnahmenkategorie:	Verbesserung Oberfläche
Maßnahme Kurzfristig:	Ausbesserung der schadhaften Stellen

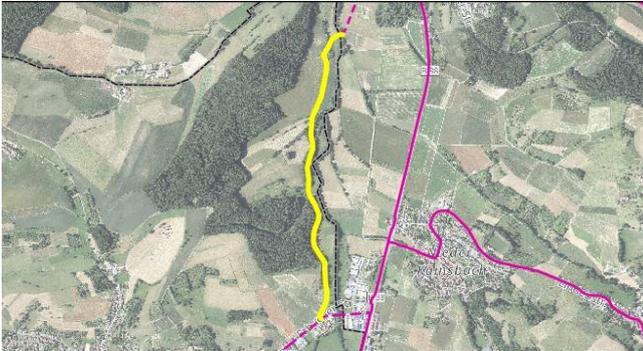
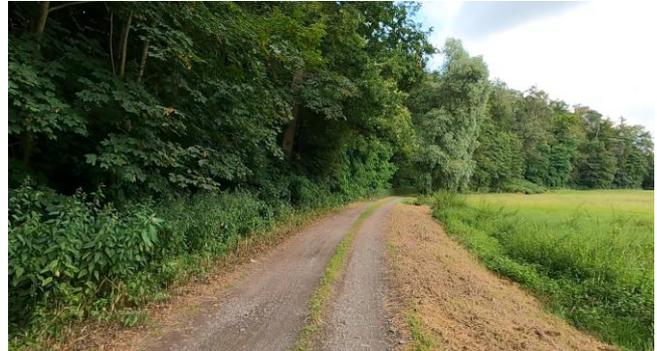
Name Maßnahme: Fränkisch-Crumbach-01

Kommune:	Fränkisch-Crumbach	Ortsteil:	Fränkisch-Crumbach
Straßenname(n):	Landwirtschaftlicher Weg	Länge:	1.717 m
DTV:		vorauss. Baulast:	Kommune
Anlagentyp (Bestand):	Landwirtschaftlicher Weg		
Mangelbeschreibung:	Oberfläche Schotter in schlechtem Zustand, teils mit Mittelgrün, teils Schlaglöcher

Maßnahmenkategorie:	Verbesserung Oberfläche
Maßnahme Kurzfristig:	Ausbesserung der mangelhaften Stellen

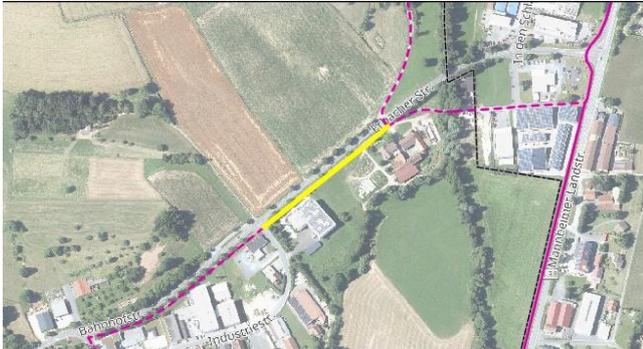
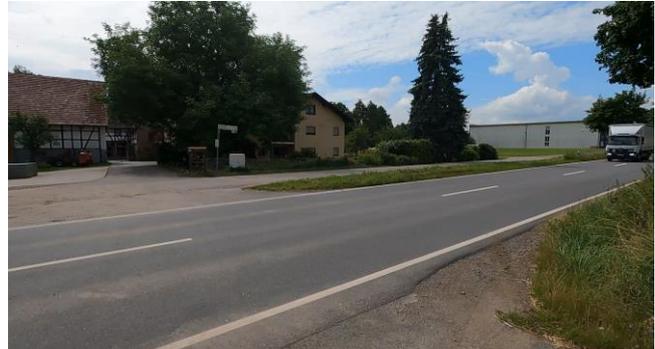
Name Maßnahme: Fränkisch-Crumbach-02

Kommune:	Fränkisch-Crumbach	Ortsteil:	Fränkisch-Crumbach
Straßenname(n):	Stegmühle	Länge:	219 m
DTV:		vorauss. Baulast:	Kommune
Anlagentyp (Bestand):	Landwirtschaftlicher Weg		
Mangelbeschreibung:	Wegweisung in Richtung Westen über den begleitenden Weg, allerdings keine Freigabe vorhanden

Maßnahmenkategorie:	Beschilderungsmaßnahme
Maßnahme Kurzfristig:	entweder mit Z240 in Gegenrichtung ergänzen oder Beschilderung Z260 - Landwirtschaft frei

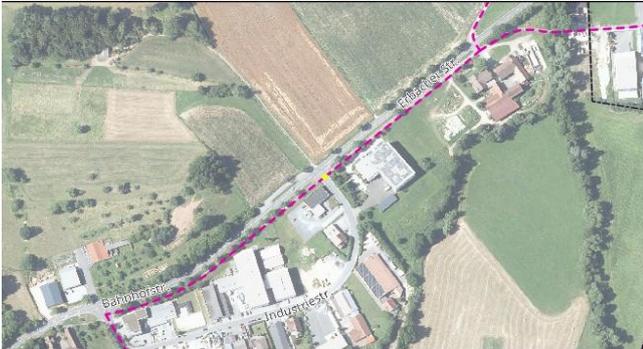
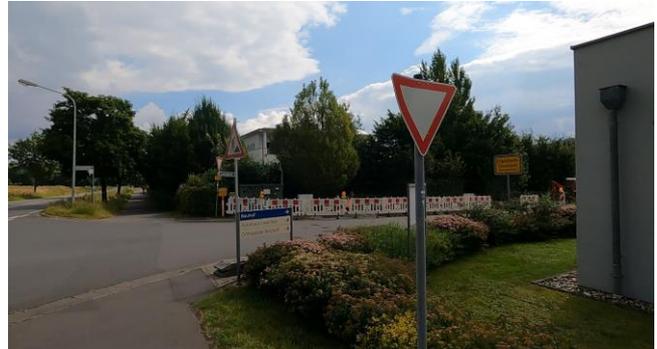
Name Maßnahme: Fränkisch-Crumbach-03

Kommune:	Fränkisch-Crumbach	Ortsteil:	Fränkisch-Crumbach
Straßenname(n):	K75-Bahnhofstraße	Länge:	-
DTV:		vorauss. Baulast:	Kreis
Anlagentyp (Bestand):	Geh-/Radweg gemeinsam		
Mangelbeschreibung:	Querung Industriestraße ohne Bevorrechtigung, Vorfahrt achten Schild für Radverkehr und Kfz-Verkehr

Maßnahmenkategorie:	Querung		
Maßnahme Kurzfristig:	Herstellung einer bevorrechtigten Querung der Industriestraße (flächig rote Markierung mit Piktogrammen und Beschilderung)

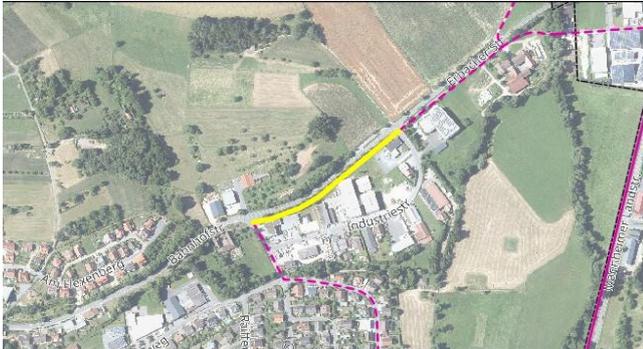
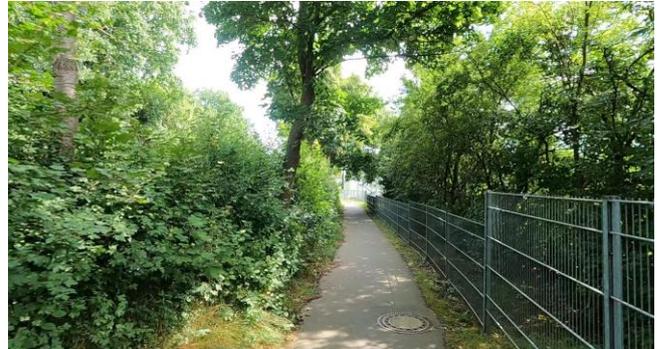
Name Maßnahme: Fränkisch-Crumbach-04

Kommune: Fränkisch-Crumbach **Ortsteil:** Fränkisch-Crumbach
Straßenname(n): K75-Bahnhofstraße **Länge:** 287 m
DTV: **vorauss. Baulast:** Kreis
Anlagentyp (Bestand): Geh-/Radweg gemeinsam
Mangelbeschreibung: begleitender Weg für Zweirichtungsverkehr zu schmal (2,00m)

Maßnahmenkategorie: Verbreiterung (baulich)

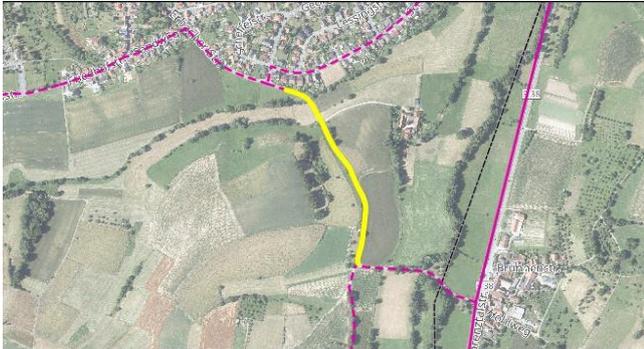
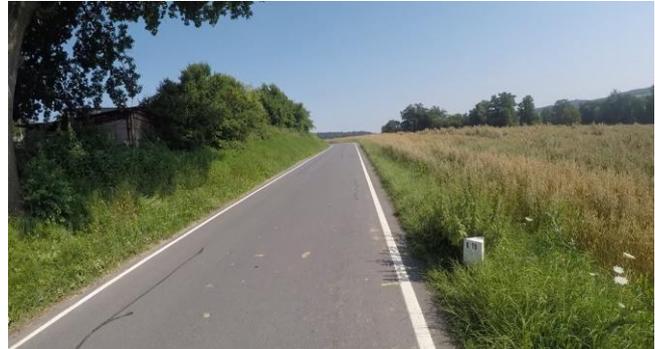
Name Maßnahme: Fränkisch-Crumbach-05

Kommune:	Fränkisch-Crumbach	Ortsteil:	Fränkisch-Crumbach
Straßenname(n):	K79-Erbacher Straße	Länge:	513 m
DTV:		vorauss. Baulast:	Kreis
Anlagentyp (Bestand):	Straße 100 km/h		
Mangelbeschreibung:	schmäler Straßenquerschnitt mit schlecht einsehbaren Kurven bei Tempo 100

Maßnahmenkategorie:	Markierungsmaßnahme
Maßnahme Kurzfristig:	Temporeduzierung auf 70 km/h prüfen und Markierung des Querschnitts entsprechend RQ9 (RAL 2012)

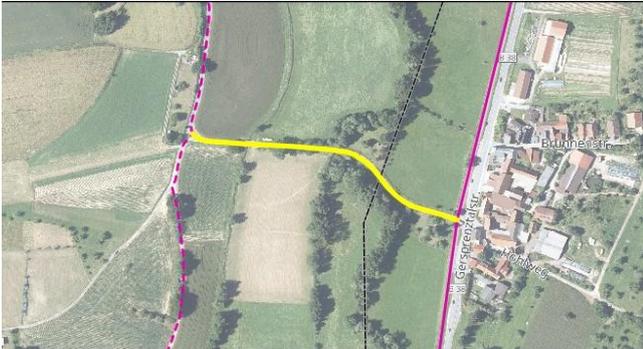
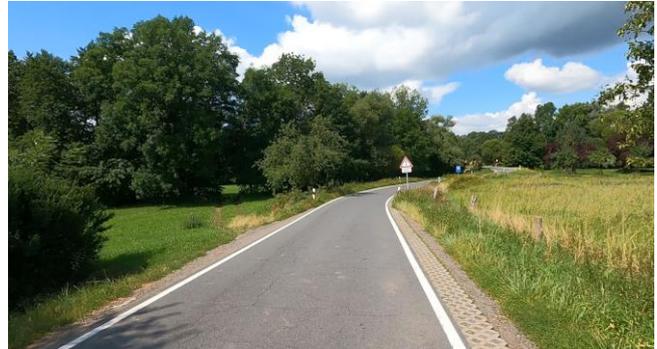
Name Maßnahme: Fränkisch-Crumbach-06

Kommune:	Fränkisch-Crumbach	Ortsteil:	Fränkisch-Crumbach
Straßenname(n):	K79-Erbacher Straße	Länge:	316 m
DTV:		vorauss. Baulast:	Kreis
Anlagentyp (Bestand):	Straße 100 km/h		
Mangelbeschreibung:	schmäler Straßenquerschnitt mit schlecht einsehbaren Kurven bei Tempo 100

Maßnahmenkategorie:	Herstellung RVA		
Maßnahme Kurzfristig:	Temporeduzierung auf 70 km/h prüfen und Markierung des Querschnitts entsprechend RQ9 (RAL 2012)		
Maßnahme Langfristig:	Herstellung eines begleitenden Zweirichtungsradwegs mit mindestens 2,50m Breite (besser 3,00m)

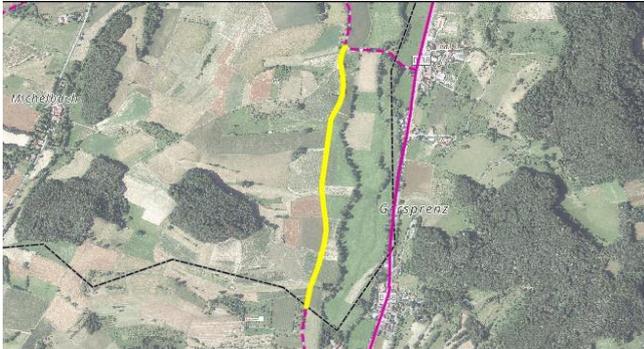
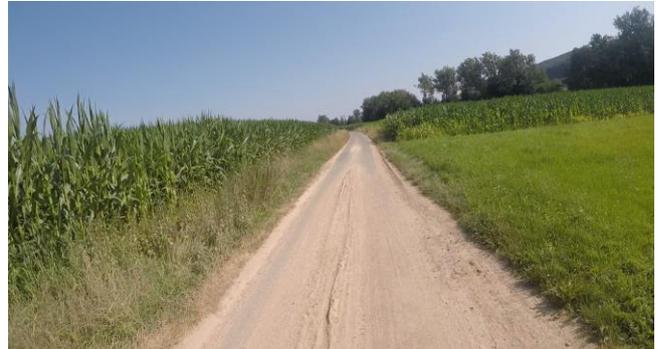
Name Maßnahme: Fränkisch-Crumbach-07

Kommune: Fränkisch-Crumbach **Ortsteil:** Fränkisch-Crumbach
Straßenname(n): Landwirtschaftlicher Weg **Länge:** 1.130 m
DTV: **vorauss. Baulast:** Kommune
Anlagentyp (Bestand): Landwirtschaftlicher Weg
Mangelbeschreibung: Abschnittsweise Oberflächenmängel (Risse und Schlaglöcher im Asphalt), an einigen Stellen wird der Weg bei Regen mit Erde überspült

Maßnahmenkategorie: Verbesserung Oberfläche
Maßnahme Kurzfristig: Verbesserung der mangelhaften Stellen

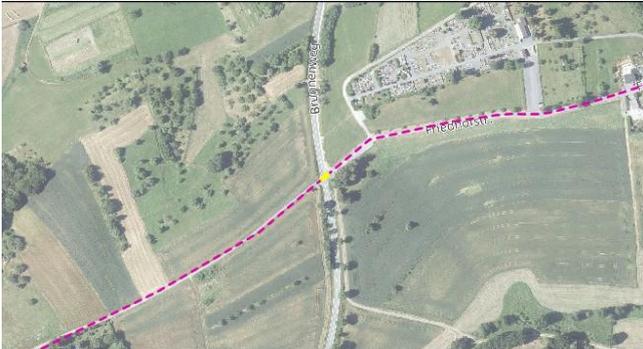
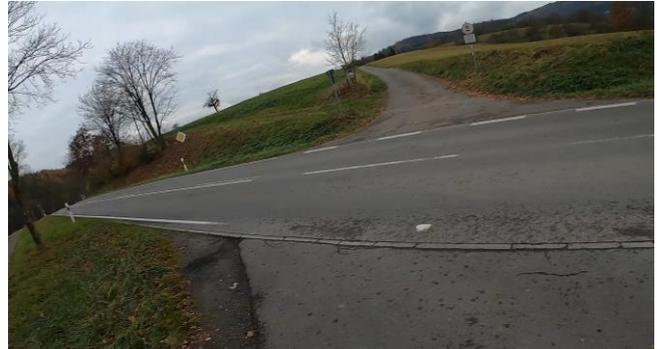
Name Maßnahme: Fränkisch-Crumbach-08

Kommune: Fränkisch-Crumbach **Ortsteil:** Fränkisch-Crumbach
Straßenname(n): Landwirtschaftlicher Weg **Länge:** -
DTV: **vorauss. Baulast:** Kreis
Anlagentyp (Bestand): Landwirtschaftlicher Weg
Mangelbeschreibung: Querung der K75 ohne Querungshilfe, Straßenverlauf schlecht einsehbar durch Topographie und Kurven

Maßnahmenkategorie: Querung
Maßnahme Kurzfristig: -
