Name Maßnahme: Bad König-01

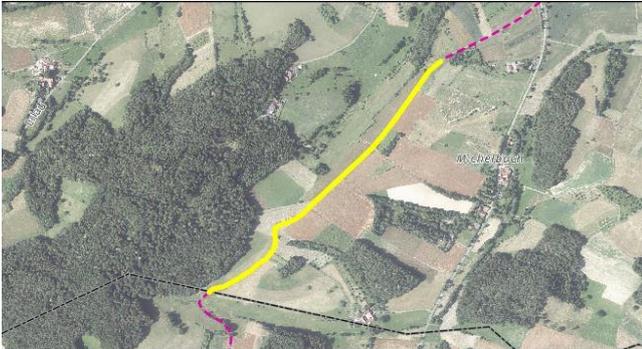
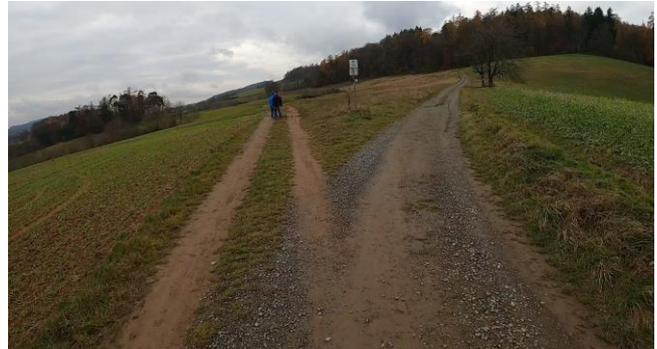
Name Maßnahme: Fränkisch-Crumbach-09

Kommune:	Fränkisch-Crumbach	Ortsteil:	Fränkisch-Crumbach
Straßenname(n):	Landwirtschaftlicher Weg	Länge:	1.213 m
DTV:		vorauss. Baulast:	Kommune
Anlagentyp (Bestand):	Landwirtschaftlicher Weg		
Mangelbeschreibung:	Oberfläche Schotter in schlechtem Zustand, teilweise Oberfläche unbefestigt, Weg mit zwei Spurrillen über Wiese

Maßnahmenkategorie:	Verbesserung Oberfläche
Maßnahme Kurzfristig:	-

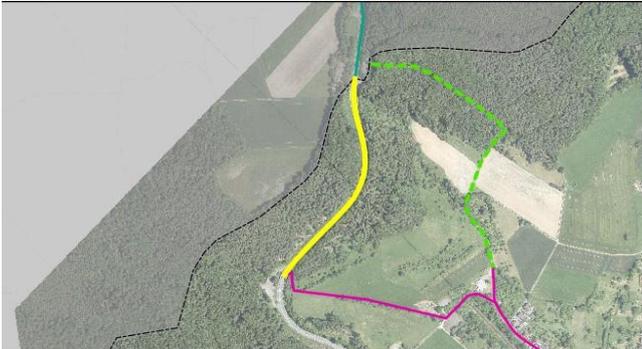
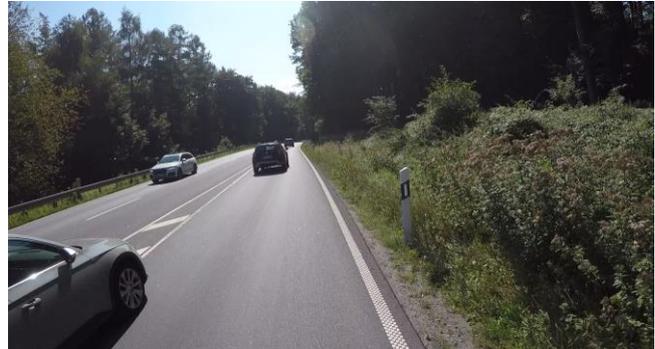
Name Maßnahme: Höchst-01a

Kommune:	Höchst	Ortsteil:	Hetschbach
Straßenname(n):	B45	Länge:	569 m
DTV:		vorauss. Baulast:	Bund
Anlagentyp (Bestand):	Straße 100 km/h		
Mangelbeschreibung:	Führung im Mischverkehr bei sehr hohen Kfz-Zahlen und starker Steigung

Maßnahmenkategorie:	Herstellung RVA		
Maßnahme Kurzfristig:	Abstimmung mit Nachbarkreis, wie Anschluss hergestellt werden kann (z.B. Ertüchtigung des Landwirtschaftlichen Weges auf der Westseite der B45)		
Maßnahme Langfristig:	Herstellung eines straßenbegleitenden Zweirichtungsradwegs auf der Westseite und Anbindung an die bestehende Unterführung		
Prioritätsstufe:	hohe Priorität	Umsetzungshorizont:	langfristig
Musterlösung:	RV-7	Routentyp:	Hauptroute
Bestandsroute:		Nennungen Beteiligung:	6
Kosten:	460.500 €	GIS-IDs:	2190

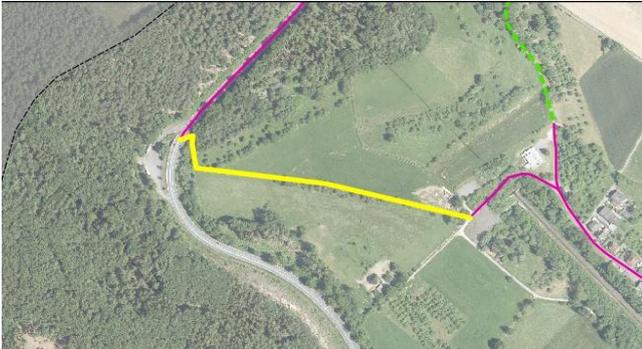
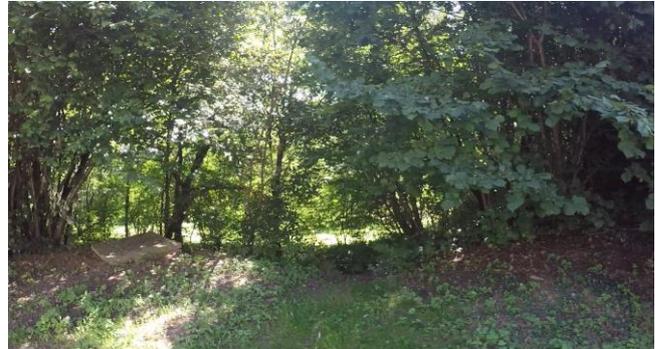
Name Maßnahme: Höchst-01b

Kommune:	Höchst	Ortsteil:	Hetschbach
Straßenname(n):	Landwirtschaftlicher Weg	Länge:	441 m
DTV:		vorauss. Baulast:	Kommune
Anlagentyp (Bestand):	Lücke		
Mangelbeschreibung:	kein befahrbarer Weg vorhanden

Maßnahmenkategorie: Herstellung RVA

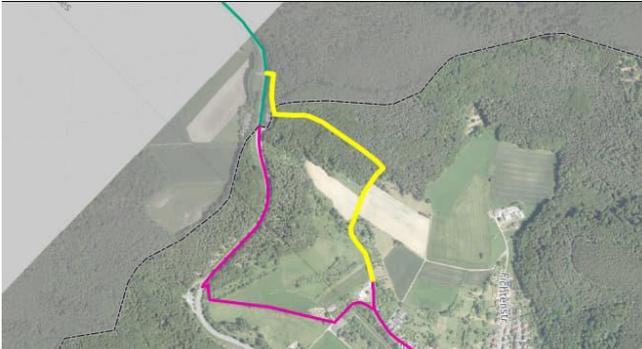
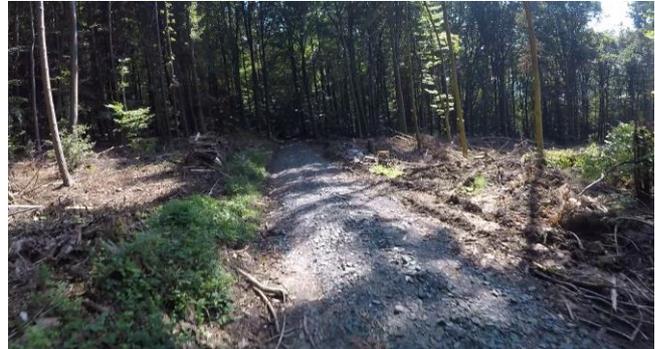
Name Maßnahme: Höchst-02

Kommune:	Höchst	Ortsteil:	Hetschbach
Straßenname(n):	Landwirtschaftlicher Weg	Länge:	767 m
DTV:		vorauss. Baulast:	Kommune
Anlagentyp (Bestand):	Forstwirtschaftlicher Weg		
Mangelbeschreibung:	Oberfläche nicht Befahrbar, loser grober Schotter, Schlaglöcher, teils eingewachsen, am Parkplatz Querung der B45 erforderlich (hohe Kfz-Menge, keine Querungshilfe)

Maßnahmenkategorie: Verbesserung Oberfläche

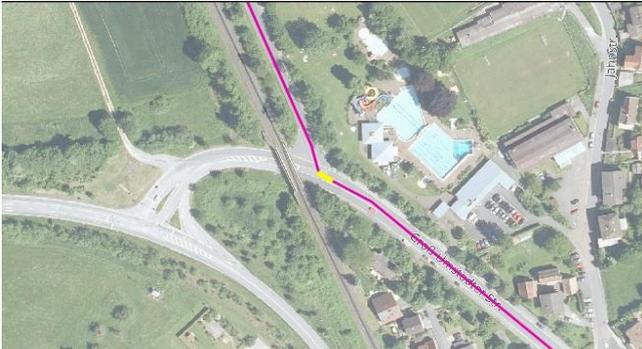
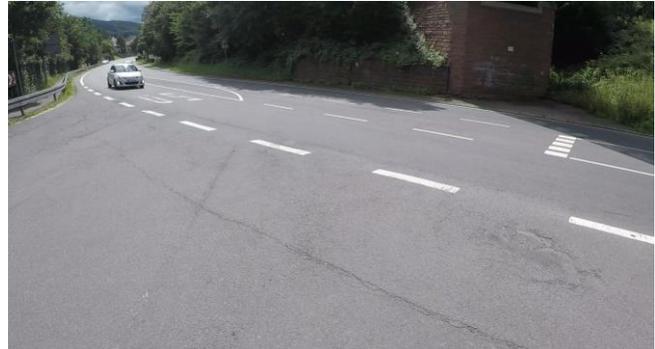
Name Maßnahme: Höchst-03

Kommune: Höchst **Ortsteil:** Höchst
Straßenname(n): K212-Groß-Umstädter Straße **Länge:** 7 m
DTV: **vorauss. Baulast:** Kreis
Anlagentyp (Bestand): Straße 50 km/h
Mangelbeschreibung: Durch schlechte Sicht schwieriger Wechsel von Talstraße auf K212

Maßnahmenkategorie: Sonstige Maßnahme

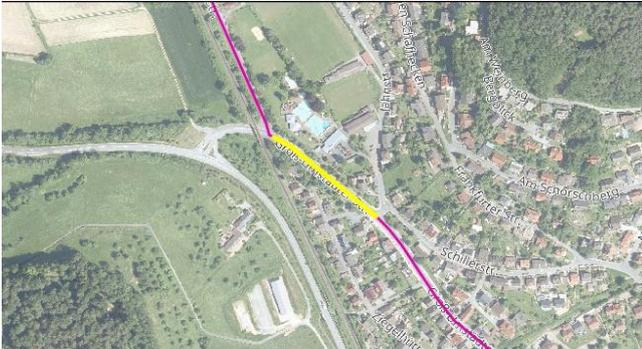
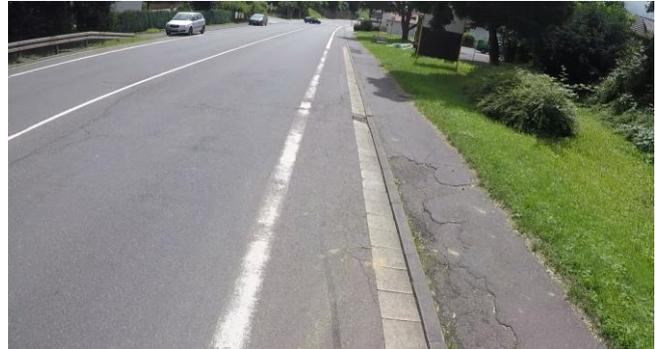
Name Maßnahme: Höchst-04

Kommune: Höchst **Ortsteil:** Höchst
Straßenname(n): K212-Groß-Umstädter Straße **Länge:** 177 m
DTV: **vorauss. Baulast:** Kreis
Anlagentyp (Bestand): Straße 50 km/h
Mangelbeschreibung: Führung im Mischverkehr bei hohen Kfz-Mengen

Maßnahmenkategorie: Maßnahme Mischverkehr
Maßnahme Kurzfristig: Umwidmung der Parkstreifen in beidseitige Radfahrstreifen

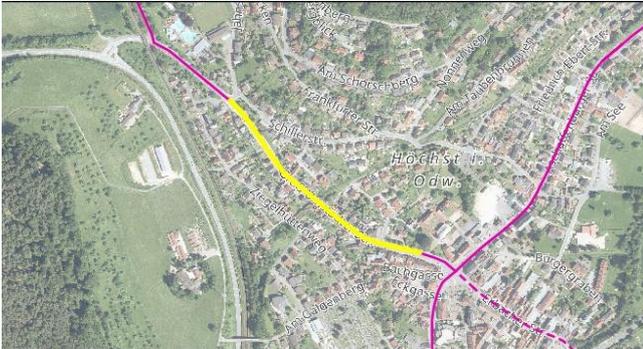
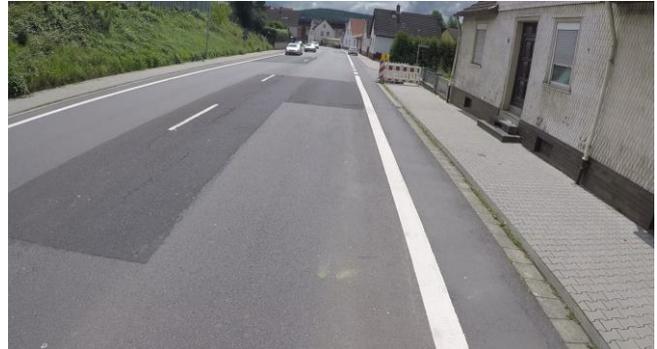
Name Maßnahme: Höchst-05

Kommune:	Höchst	Ortsteil:	Höchst
Straßenname(n):	K212-Groß-Umstädter Straße	Länge:	483 m
DTV:		vorauss. Baulast:	Kreis
Anlagentyp (Bestand):	Straße 50 km/h		
Mangelbeschreibung:	Führung im Mischverkehr auf breitem Fahrbahnquerschnitt und hohen Kfz-Mengen

Maßnahmenkategorie:	Maßnahme Mischverkehr
Maßnahme Kurzfristig:	-

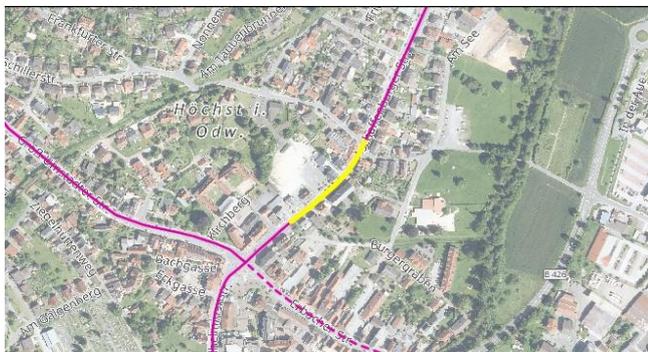
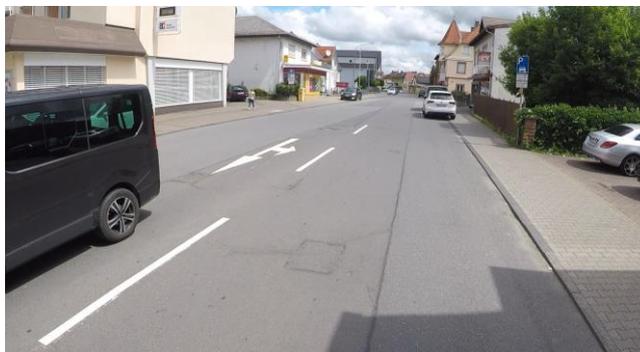
Name Maßnahme: Höchst-06

Mangelbeschreibung: Führung im Mischverkehr bei vergleichsweise hohen Kfz-Mengen, schwieriges Einsortieren für Linksabbieger am Süden

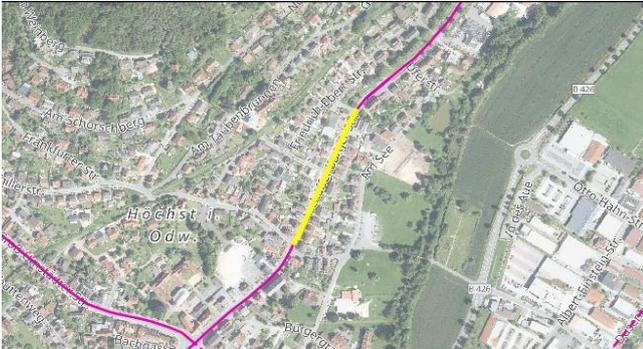
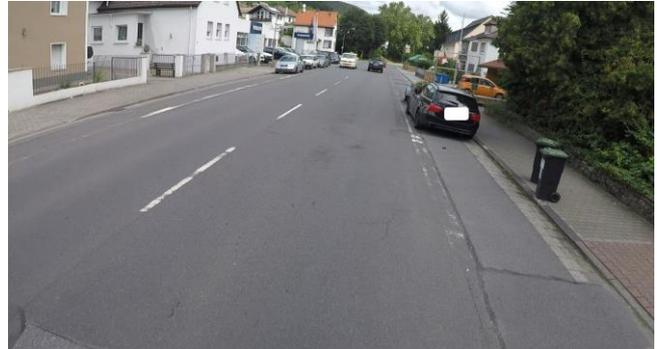
Name Maßnahme: Höchst-07

Kommune: Höchst **Ortsteil:** Höchst
Straßenname(n): K212-Aschaffener Straße **Länge:** 245 m
DTV: **vorauss. Baulast:** Kreis
Anlagentyp (Bestand): Straße 50 km/h
Mangelbeschreibung: Führung im Mischverkehr auf breitem Fahrbahnquerschnitt und hohen Kfz-Mengen

Maßnahmenkategorie: Sonstige Maßnahme

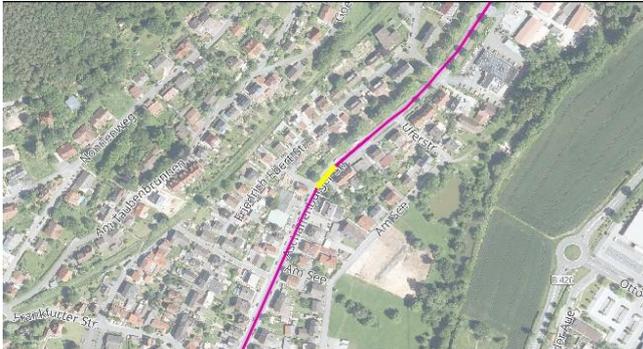
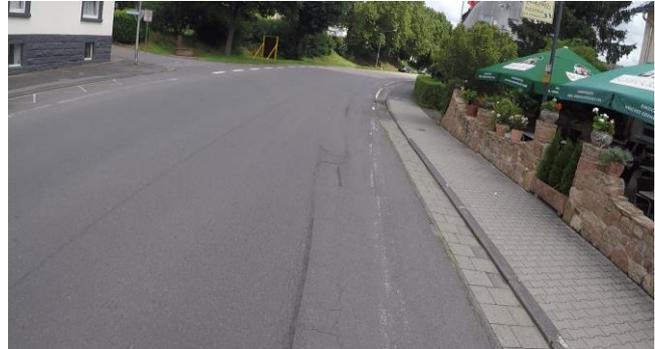
Name Maßnahme: Höchst-08

Kommune: Höchst **Ortsteil:** Höchst
Straßenname(n): K212-Aschaffenburger Straße **Länge:** -
DTV: **vorauss. Baulast:** Kreis
Anlagentyp (Bestand): Straße 50 km/h
Mangelbeschreibung: Überleitung am Radwegende führt direkt auf Parkstreifen

Maßnahmenkategorie: Sonstige Maßnahme
Maßnahme Kurzfristig: Planung liegt bereits vor

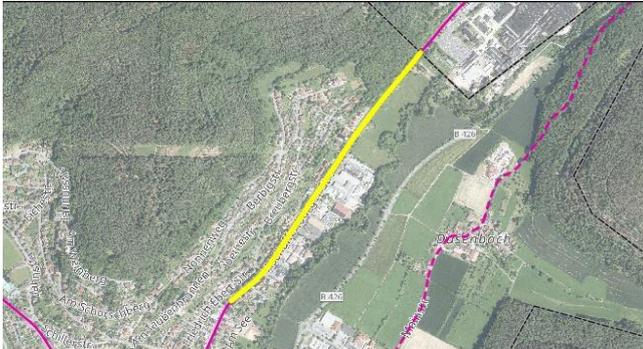
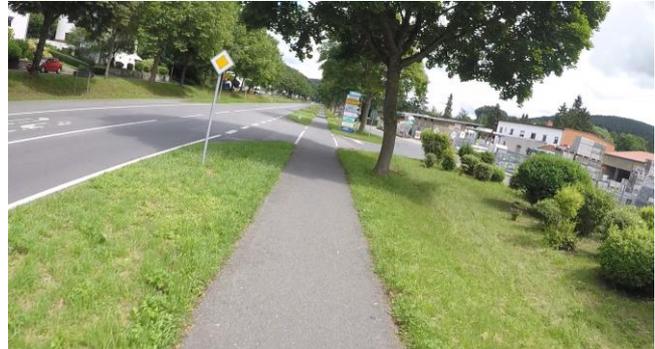
Name Maßnahme: Höchst-09

Kommune:	Höchst	Ortsteil:	Höchst
Straßenname(n):	K212-Aschaffenburger Straße	Länge:	1.182 m
DTV:		vorauss. Baulast:	Kreis
Anlagentyp (Bestand):	Geh-/Radweg gemeinsam		
Mangelbeschreibung:	benutzungspflichtige Geh-/Radwege zu schmal

Maßnahmenkategorie:	Verbreiterung (baulich)		
Maßnahme Kurzfristig:	Entfernung der Benutzungspflicht, kein Z240 mehr, stattdessen Z239 mit Zusatzzeichen 1022-10 (Rad frei)

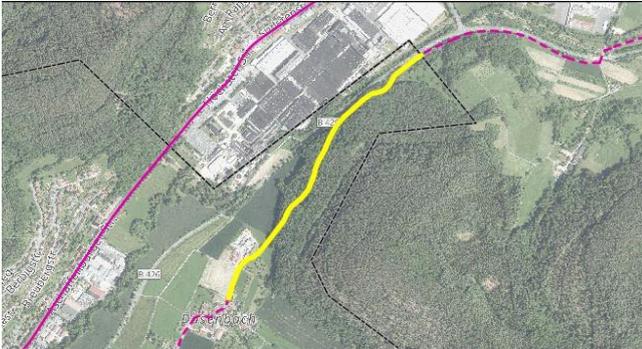
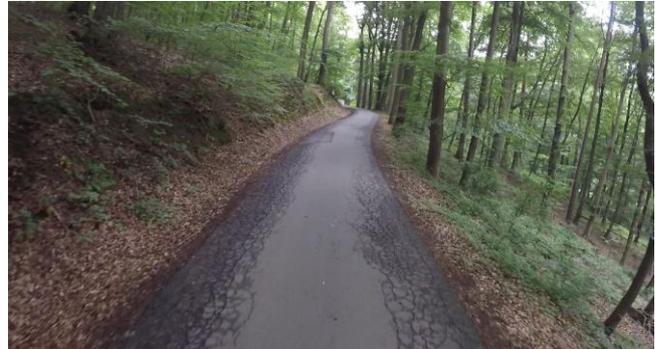
Name Maßnahme: Höchst-10

Kommune:	Höchst	Ortsteil:	Dusenbach
Straßenname(n):	Landwirtschaftlicher Weg	Länge:	1.243 m
DTV:		vorauss. Baulast:	Kommune
Anlagentyp (Bestand):	Geh-/Radweg gemeinsam		
Mangelbeschreibung:	Abschnittsweise Beschädigungen der Oberfläche (Netzrisse und Schlaglöcher) insbesondere im Randbereich

Maßnahmenkategorie:	Verbesserung Oberfläche
Maßnahme Kurzfristig:	Ausbesserung der schadhaften Stellen

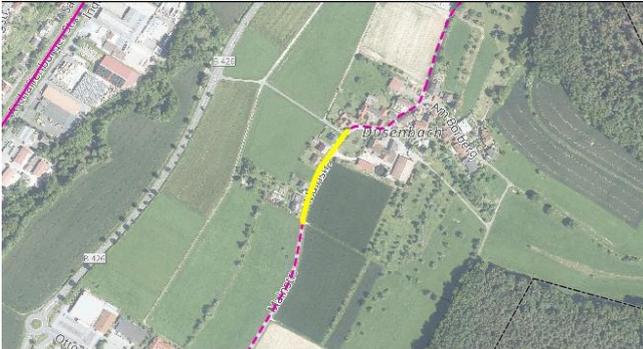
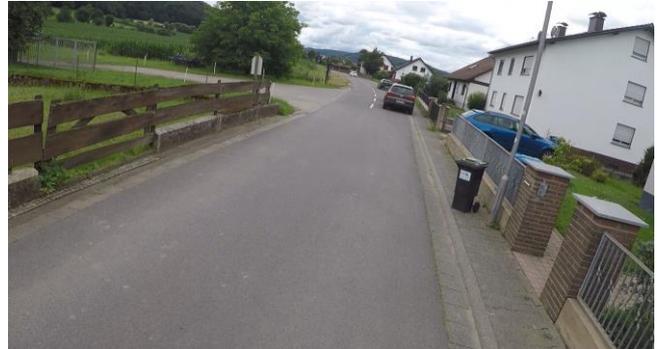
Name Maßnahme: Höchst-11

Kommune:	Höchst	Ortsteil:	Dusenbach
Straßenname(n):	K80-Mainstraße	Länge:	172 m
DTV:		vorauss. Baulast:	Kreis
Anlagentyp (Bestand):	Tempo-30-Zone		
Mangelbeschreibung:	Markierte Mittellinie trotz schmalem Querschnitt und Parken auf Fahrbahn

Maßnahmenkategorie:	Markierungsmaßnahme
Maßnahme Kurzfristig:	Demarkierung der Mittellinie

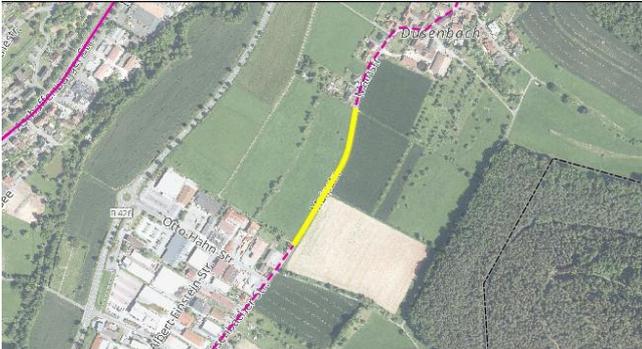
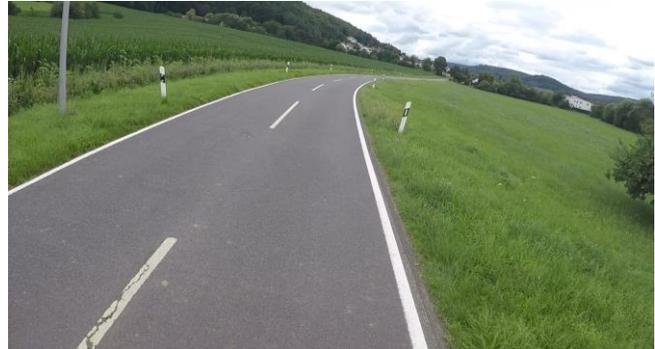
Name Maßnahme: Höchst-12

Kommune:	Höchst	Ortsteil:	Dusenbach
Straßenname(n):	K80-Mainstraße	Länge:	291 m
DTV:		vorauss. Baulast:	Kreis
Anlagentyp (Bestand):	Straße 100 km/h		
Mangelbeschreibung:	Mischverkehr bei Tempo 100 und schmalem Querschnitt

Maßnahmenkategorie:	Maßnahme Mischverkehr		
Maßnahme Kurzfristig:	Geschwindigkeitsreduzierung (T70) prüfen und Markierung des Querschnitts entsprechend RQ9 (RAL 2012)

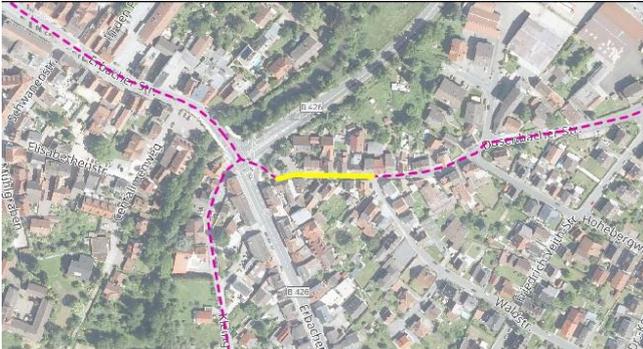
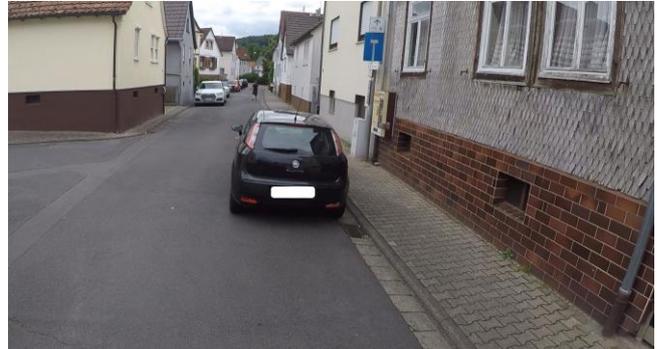
Name Maßnahme: Höchst-13

Kommune:	Höchst	Ortsteil:	Höchst
Straßenname(n):	Dusenbacher Straße	Länge:	77 m
DTV:		vorauss. Baulast:	Kommune
Anlagentyp (Bestand):	Tempo-30-Zone		
Mangelbeschreibung:	Beschilderung Sackgasse (Zeichen 357) ohne Freigabe für Radverkehr

Maßnahmenkategorie:	Beschilderungsmaßnahme
Maßnahme Kurzfristig:	Beschilderung durch Zeichen 357-50 (für Radverkehr und Fußgänger durchlässige Sackgasse) ersetzen

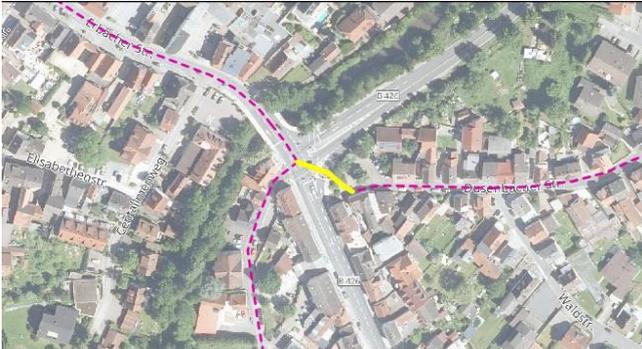
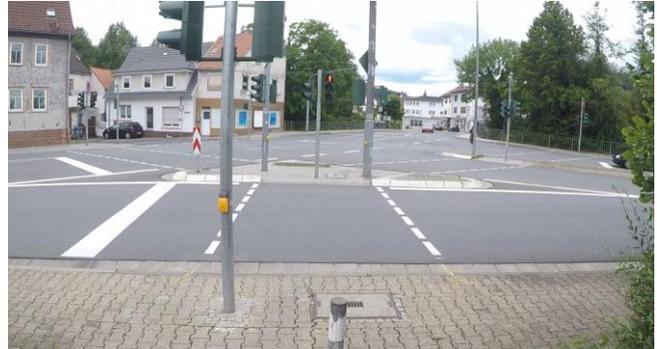
Name Maßnahme: Höchst-14

Kommune:	Höchst	Ortsteil:	Höchst
Straßenname(n):	Erbacher Straße	Länge:	-
DTV:		vorauss. Baulast:	Kommune
Anlagentyp (Bestand):	Geh-/Radweg gemeinsam		
Mangelbeschreibung:	Poller und Ampelmast engen den Durchweg stark ein, am Signalgeber über den Rechtsabbieger und Geradeaus Richtung Innenstadt kein Fahrradsymbol, Weiterführung über den Knotenpunkt nicht klar verständlich bzw. nicht vorhanden.

Maßnahmenkategorie: Radwegende

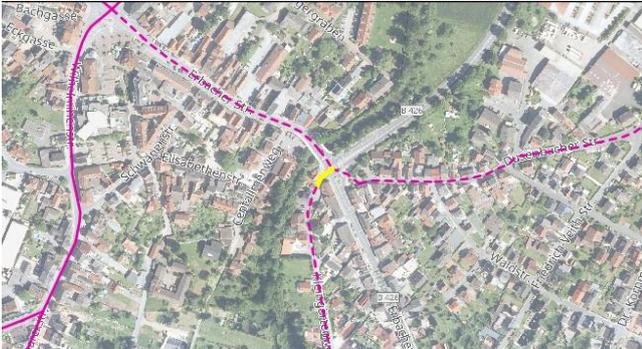
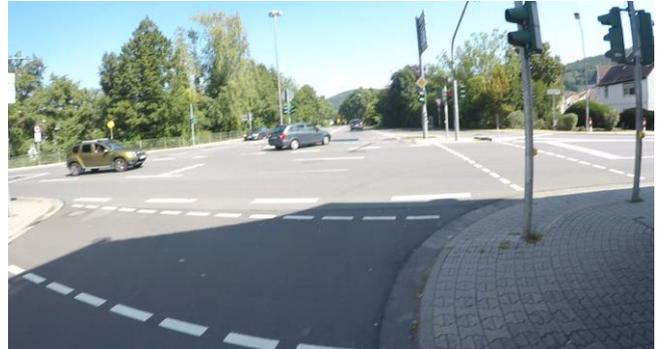
Name Maßnahme: Höchst-15

Kommune:	Höchst	Ortsteil:	Höchst
Straßenname(n):	Kleingärtenweg	Länge:	-
DTV:		vorauss. Baulast:	Kommune
Anlagentyp (Bestand):	Einbahnstraße (Rad frei)		
Mangelbeschreibung:	An Nordende Weiterführung für Radverkehr unklar, Wechsel auf Gehweg erforderlich aber nicht direkt ersichtlich, Einbiegender Kfz-Verkehr (Linkseinbieger) kann Radverkehr übersehen und schneidet die Kurve

Maßnahmenkategorie: Radwegende

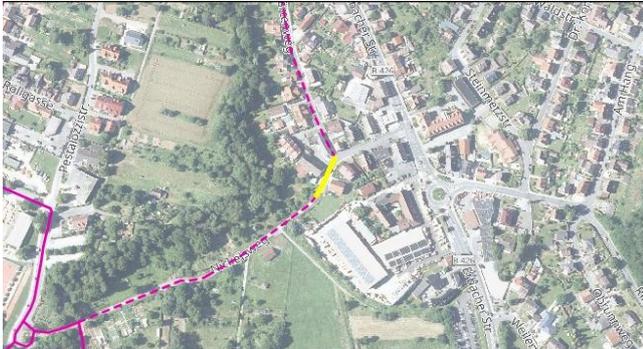
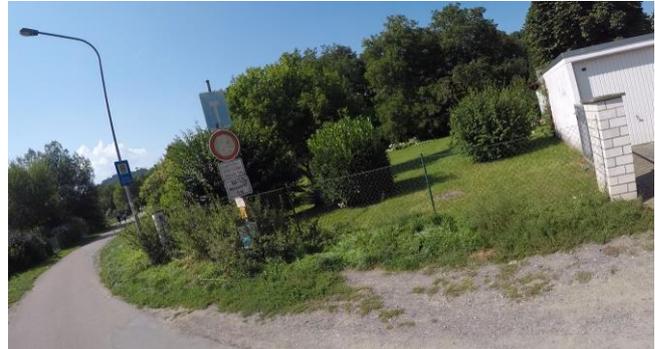
Name Maßnahme: Höchst-16

Kommune:	Höchst	Ortsteil:	Höchst
Straßenname(n):	Nickelsweg	Länge:	47 m
DTV:		vorauss. Baulast:	Kommune
Anlagentyp (Bestand):	Sonstiger Weg		
Mangelbeschreibung:	Beschilderung Sackgasse (Zeichen 357) ohne Freigabe für Radverkehr

Maßnahmenkategorie: Sonstige Maßnahme

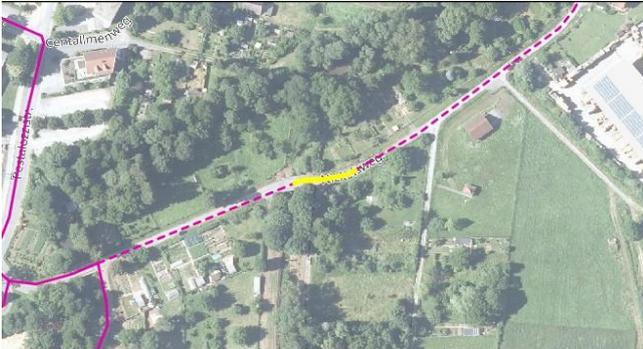
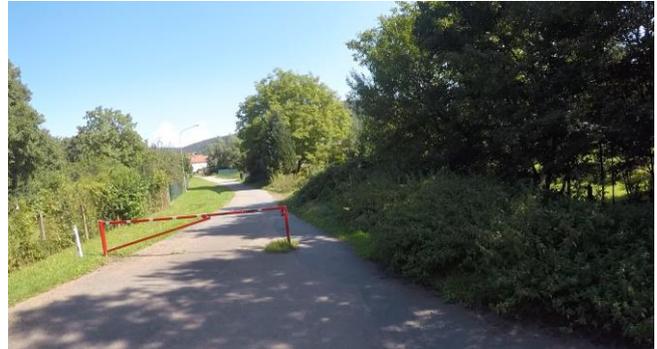
Name Maßnahme: Höchst-17

Kommune:	Höchst	Ortsteil:	Höchst
Straßenname(n):	Nickelsweg	Länge:	34 m
DTV:		vorauss. Baulast:	Kommune
Anlagentyp (Bestand):	Sonstiger Weg		
Mangelbeschreibung:	Durchgang an Schranke für Fahrräder mit Anhänger schlecht befahrbar (zu schmal)

Maßnahmenkategorie: Sonstige Maßnahme

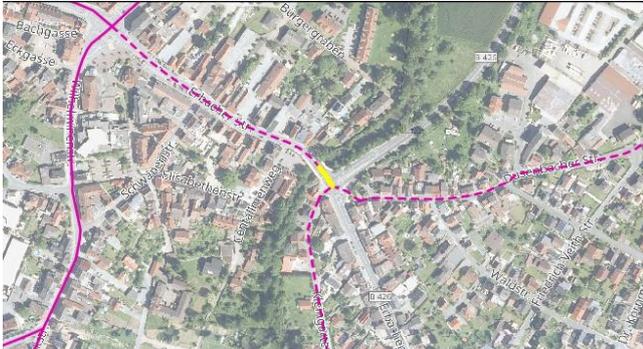
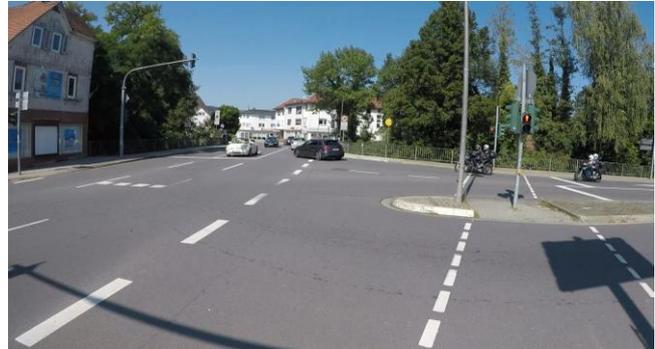
Name Maßnahme: Höchst-18

Kommune:	Höchst	Ortsteil:	Höchst
Straßenname(n):	Erbacher Straße	Länge:	26 m
DTV:		vorauss. Baulast:	Kommune
Anlagentyp (Bestand):	Straße 50 km/h		
Mangelbeschreibung:	Knotenpunkt für Radverkehr schwierig zu benutzen, keine Weiterführung vom Radfernweg Richtung Innenstadt (Nord), Aus Richtung Innenstadt Linksabbiegen auf Radfernweg nicht möglich

Maßnahmenkategorie:	Sonstige Maßnahme		
Maßnahme Kurzfristig:	Markierung einer separaten Fahrradfurt von Dreiecksinsel Richtung Innenstadt mit Überleitung auf Fahrbahn und Aufstellfläche für indirektes Linksabbiegen aus Richtung Innenstadt an Einmündung Kleingärtenweg)

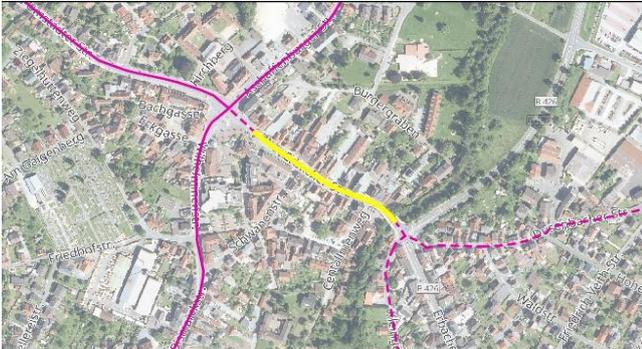
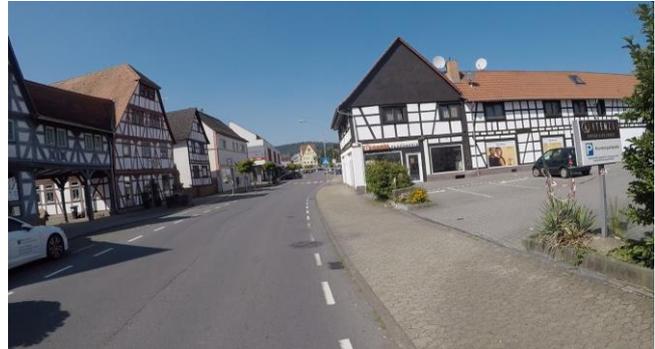
Name Maßnahme: Höchst-19

Kommune:	Höchst	Ortsteil:	Höchst
Straßenname(n):	Erbacher Straße	Länge:	228 m
DTV:		vorauss. Baulast:	Kommune
Anlagentyp (Bestand):	Tempo-30-Zone		
Mangelbeschreibung:	bestehende Randmarkierung suggeriert einen Schutzstreifen, dafür allerdings deutlich zu schmal. Markierung dient nur als optische Einengung der Fahrbahn in der T-30 Zone

Maßnahmenkategorie: Maßnahme Mischverkehr
Maßnahme Kurzfristig: -

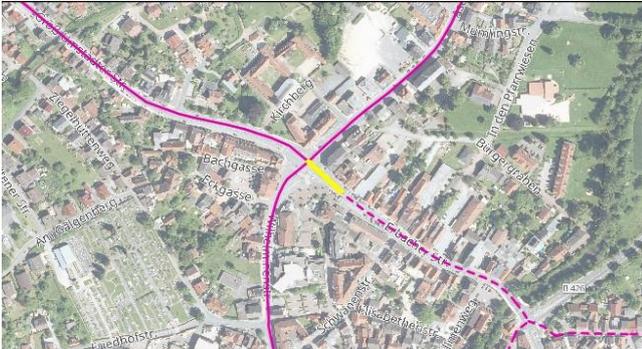
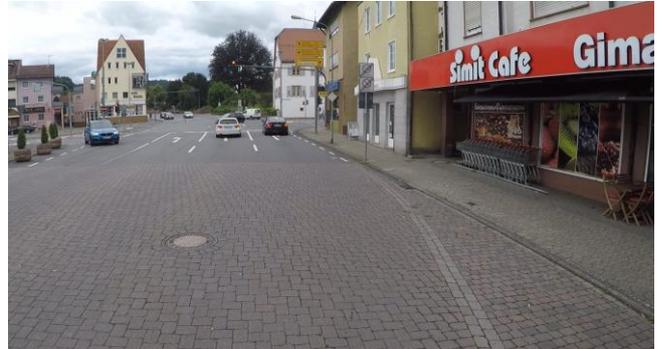
Name Maßnahme: Höchst-20

Kommune:	Höchst	Ortsteil:	Höchst
Straßenname(n):	Erbacher Straße	Länge:	49 m
DTV:		vorauss. Baulast:	Kommune
Anlagentyp (Bestand):	Tempo-30-Zone		
Mangelbeschreibung:	Knotenpunkt für Radverkehr schwierig zu nutzen, keine Aufstellflächen für Radverkehr vorhanden

Maßnahmenkategorie: Sonstige Maßnahme
Maßnahme Kurzfristig: Planung liegt bereits vor

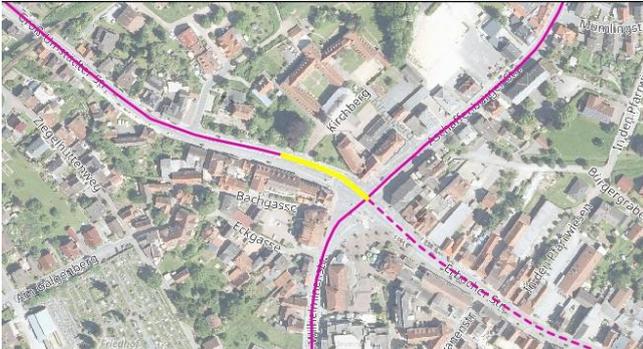
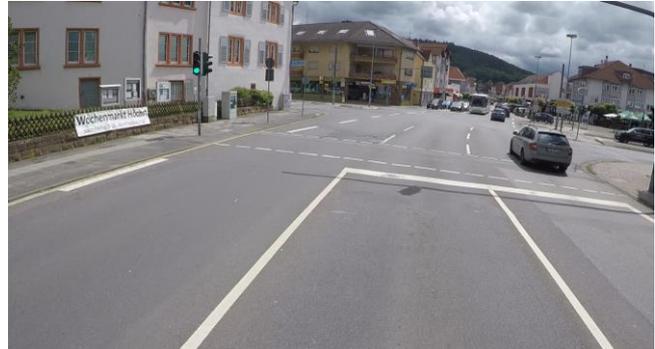
Name Maßnahme: Höchst-21

Kommune:	Höchst	Ortsteil:	Höchst
Straßenname(n):	K212-Groß-Umstädter Straße	Länge:	78 m
DTV:		vorauss. Baulast:	Kreis
Anlagentyp (Bestand):	Straße 50 km/h		
Mangelbeschreibung:	Knotenpunkt für Radverkehr schwierig zu nutzen, keine Aufstellflächen für Radverkehr vorhanden

Maßnahmenkategorie:	Sonstige Maßnahme
Maßnahme Kurzfristig:	Planung liegt bereits vor

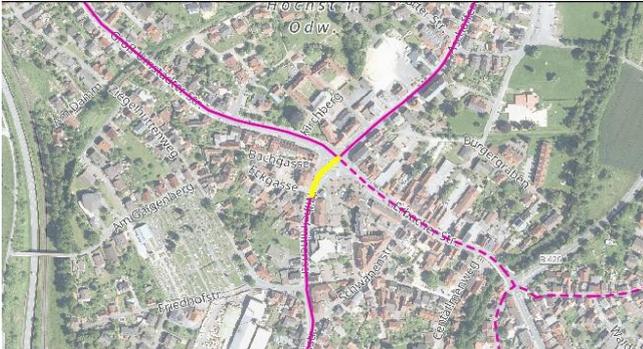
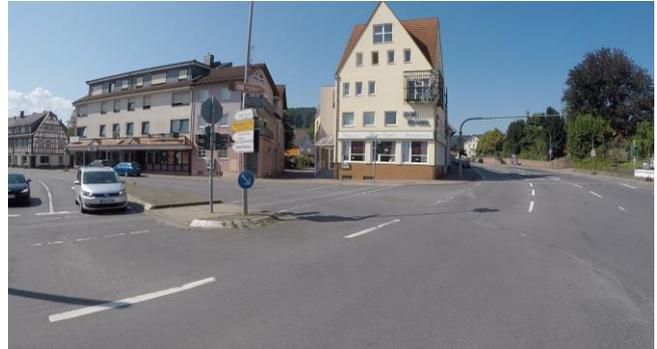
Name Maßnahme: Höchst-22

Kommune:	Höchst	Ortsteil:	Höchst
Straßenname(n):	Bismarckstraße	Länge:	66 m
DTV:		vorauss. Baulast:	Kommune
Anlagentyp (Bestand):	Straße 50 km/h		
Mangelbeschreibung:	Knotenpunkt für Radverkehr schwierig zu nutzen, keine Aufstellflächen für Radverkehr vorhanden

Maßnahmenkategorie: Sonstige Maßnahme
Maßnahme Kurzfristig: Planung liegt bereits vor

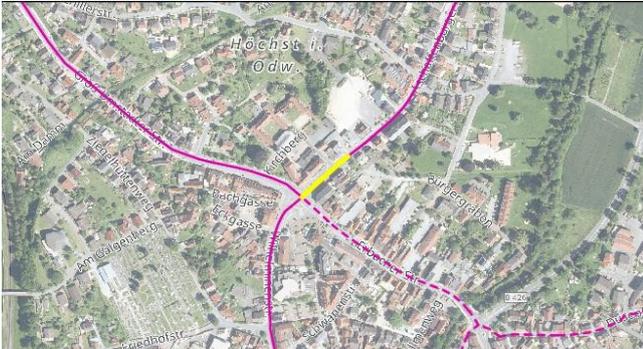
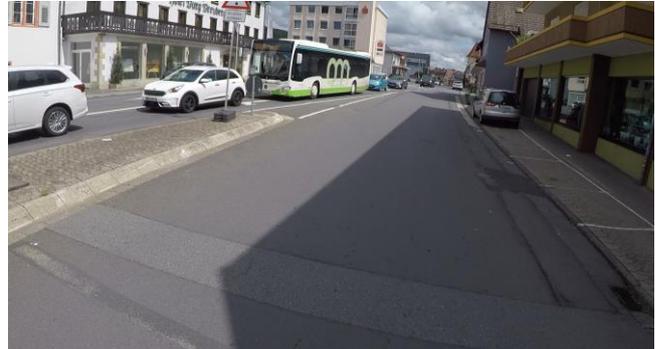
Name Maßnahme: Höchst-23

Kommune:	Höchst	Ortsteil:	Höchst
Straßenname(n):	K212-Aschaffenburger Straße	Länge:	84 m
DTV:		vorauss. Baulast:	Kreis
Anlagentyp (Bestand):	Straße 50 km/h		
Mangelbeschreibung:	Knotenpunkt für Radverkehr schwierig zu nutzen, keine Aufstellflächen für Radverkehr vorhanden

Maßnahmenkategorie:	Sonstige Maßnahme
Maßnahme Kurzfristig:	Planung liegt bereits vor

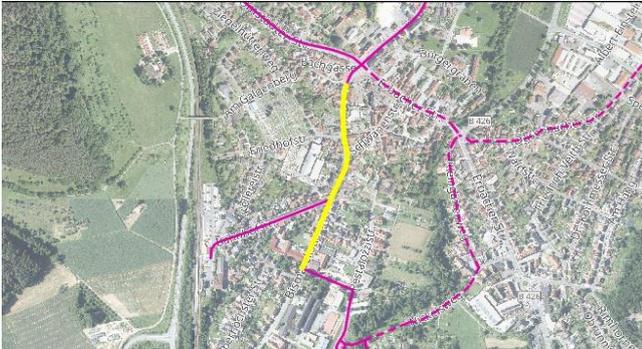
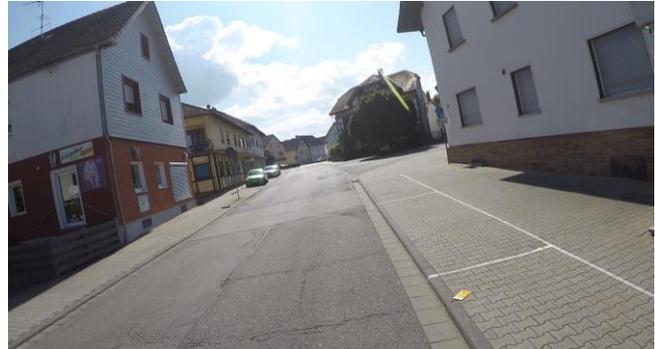
Name Maßnahme: Höchst-24

Kommune:	Höchst	Ortsteil:	Höchst
Straßenname(n):	Bismarckstraße	Länge:	487 m
DTV:		vorauss. Baulast:	Kommune
Anlagentyp (Bestand):	Straße 50 km/h		
Mangelbeschreibung:	Führung im Mischverkehr auf schmalen Querschnitt mit parkenden Kfz bei Tempo 50

Maßnahmenkategorie:	Maßnahme Mischverkehr
Maßnahme Kurzfristig:	Geschwindigkeitsreduzierung (T30) anordnen (inzwischen umgesetzt)

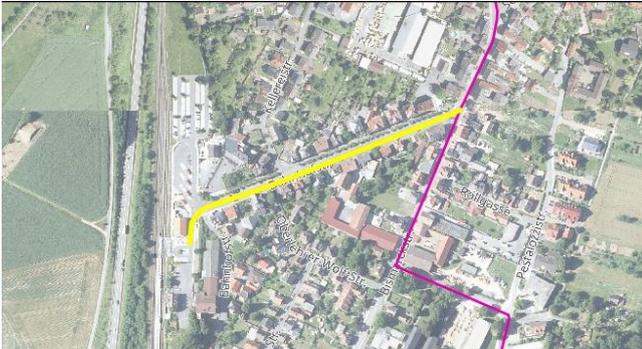
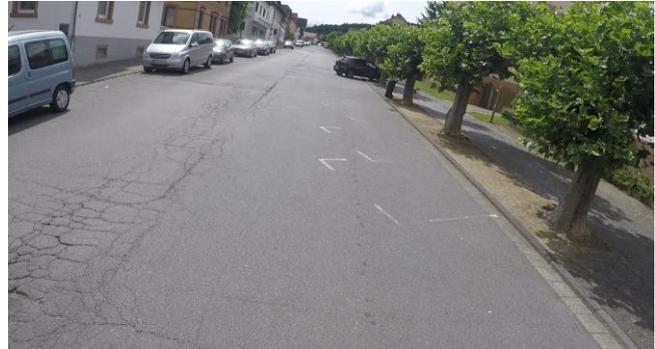
Name Maßnahme: Höchst-25

Kommune:	Höchst	Ortsteil:	Höchst
Straßenname(n):	Bahnhofstraße	Länge:	342 m
DTV:		vorauss. Baulast:	Kommune
Anlagentyp (Bestand):	Straße 50 km/h		
Mangelbeschreibung:	Führung im Mischverkehr bei starker Steigung und vielen begleitenden Schrägparkständen bei Tempo 50

Maßnahmenkategorie: Maßnahme Mischverkehr

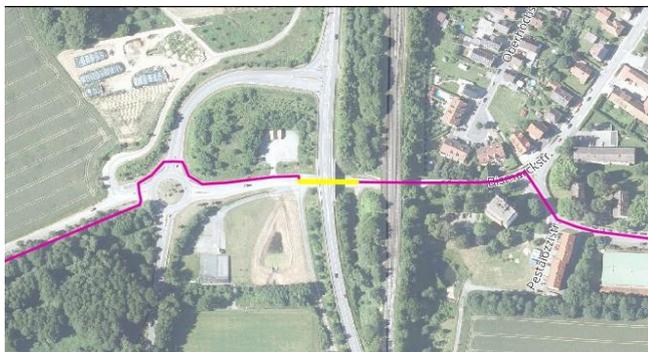
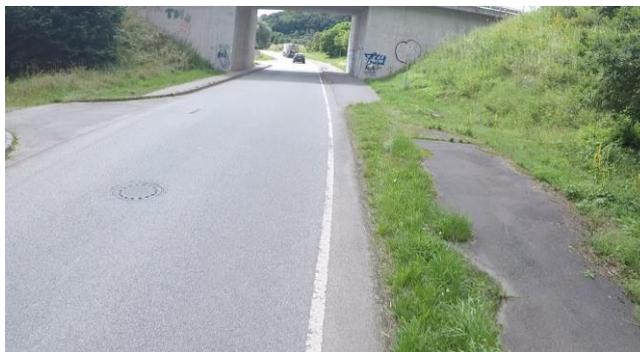
Name Maßnahme: Höchst-26

Kommune:	Höchst	Ortsteil:	Höchst
Straßenname(n):	Bismarckstraße	Länge:	46 m
DTV:		vorauss. Baulast:	Kommune
Anlagentyp (Bestand):	Geh-/Radweg gemeinsam		
Mangelbeschreibung:	Radwegende ohne Überleitung auf die Fahrbahn

Maßnahmenkategorie: Sonstige Maßnahme

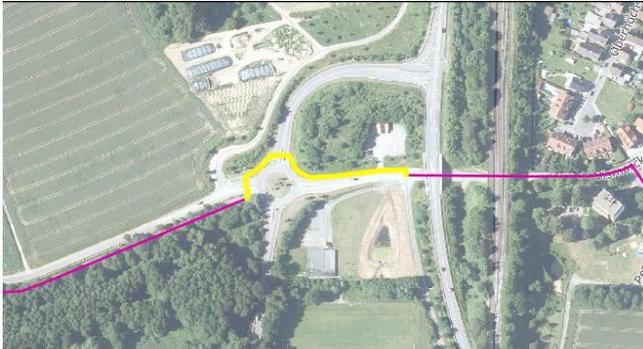
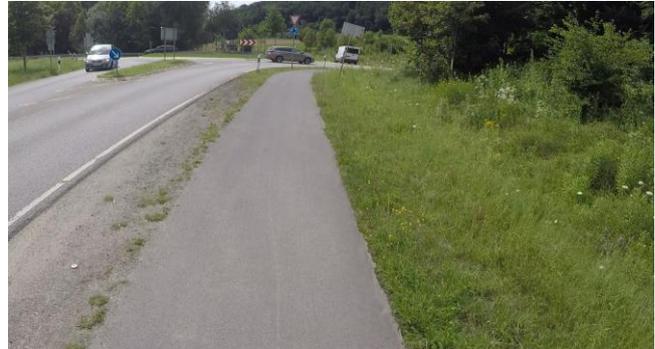
Name Maßnahme: Höchst-27

Kommune:	Höchst	Ortsteil:	Höchst
Straßenname(n):	Bismarckstraße	Länge:	170 m
DTV:		vorauss. Baulast:	Kommune
Anlagentyp (Bestand):	Geh-/Radweg gemeinsam		
Mangelbeschreibung:	gem Zweirichtungs Geh-/Radweg zu schmal (2,00m)

Maßnahmenkategorie: Verbreiterung (baulich)

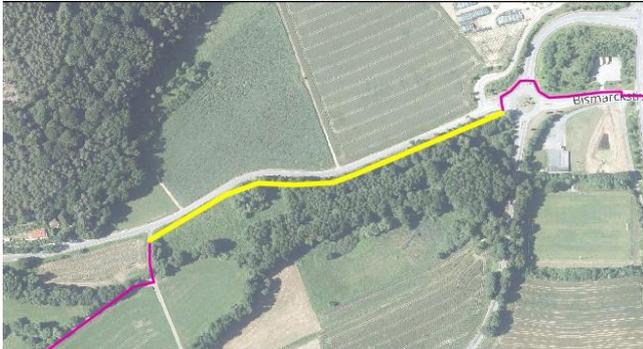
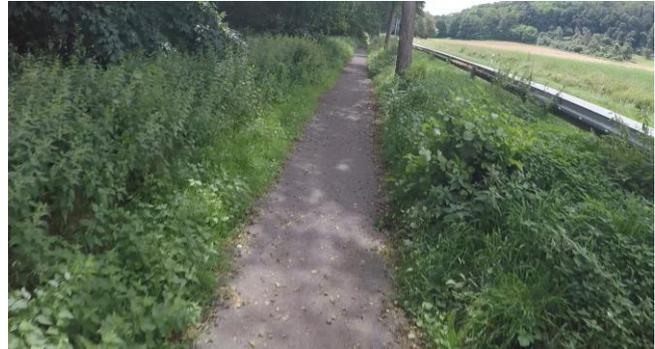
Name Maßnahme: Höchst-28

Kommune:	Höchst	Ortsteil:	Höchst
Straßenname(n):	K112	Länge:	414 m
DTV:		vorauss. Baulast:	Kreis

Anlagentyp (Bestand): Geh-/Radweg gemeinsam

Mangelbeschreibung: gem Zweirichtungs Geh-/Radweg zu schmal (2,00m), zum Zeitpunkt der Befahrung stark eingewachsen

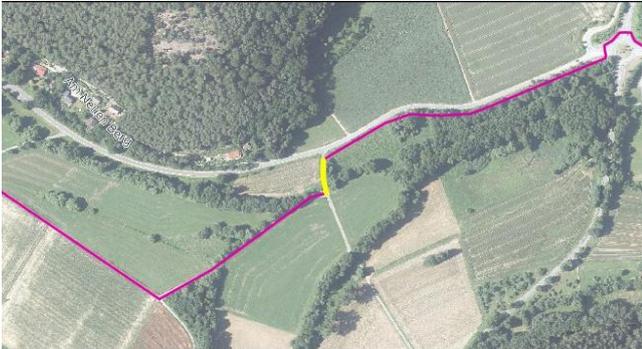
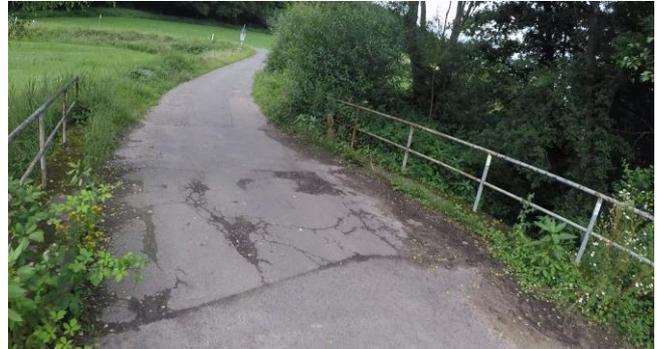
Name Maßnahme: Höchst-29

Kommune:	Höchst	Ortsteil:	Höchst
Straßenname(n):	Landwirtschaftlicher Weg	Länge:	47 m
DTV:		vorauss. Baulast:	Kommune
Anlagentyp (Bestand):	Landwirtschaftlicher Weg		
Mangelbeschreibung:	Oberfläche Asphalt punktuell in schlechtem Zustand (Netzrisse und Schlaglöcher)

Maßnahmenkategorie:	Verbesserung Oberfläche
Maßnahme Kurzfristig:	Ausbesserung der schadhaften Stellen

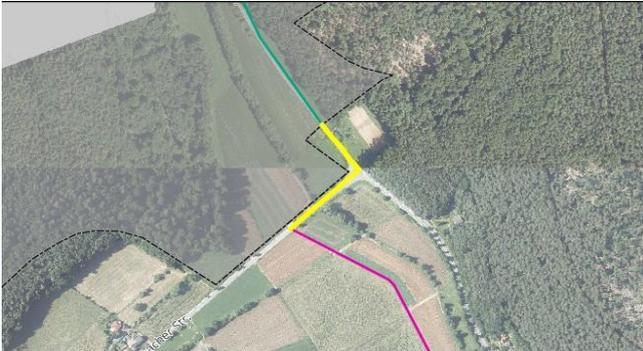
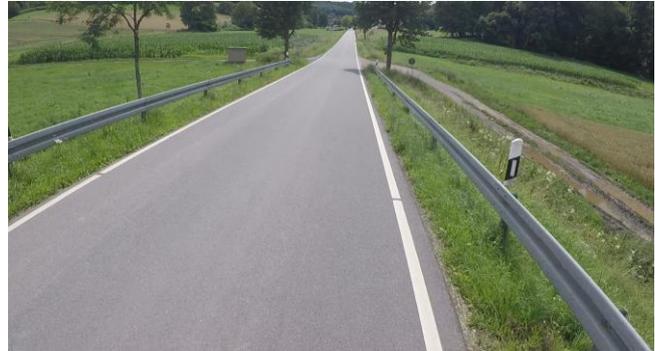
Name Maßnahme: Höchst-30

Kommune:	Höchst	Ortsteil:	Pfirschbach
Straßenname(n):	K113-Pfirschbacher Straße	Länge:	246 m
DTV:		vorauss. Baulast:	Kreis
Anlagentyp (Bestand):	Straße 100 km/h		
Mangelbeschreibung:	Führung im Mischverkehr bei Tempo 100, Alternative Routenführung möglich

Maßnahmenkategorie:	Sonstige Maßnahme
Maßnahme Kurzfristig:	Geschwindigkeitsreduzierung (T70) prüfen

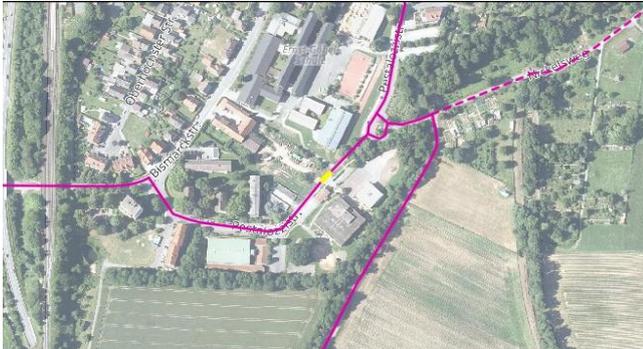
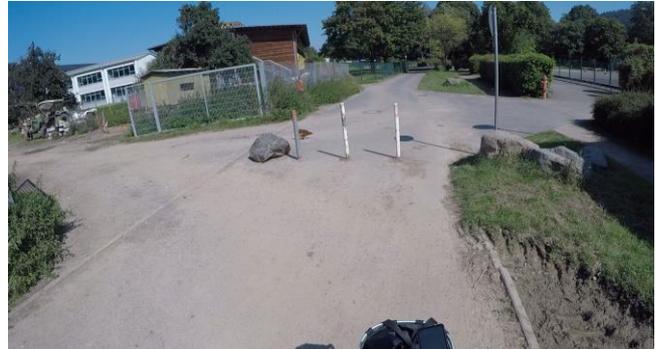
Name Maßnahme: Höchst-31

Kommune: Höchst **Ortsteil:** Höchst
Straßenname(n): Pestalozzistraße **Länge:** 11 m
DTV: **vorauss. Baulast:** Kommune
Anlagentyp (Bestand): Sonstiger Weg
Mangelbeschreibung: Poller stellt für Fahrräder mit Anhänger ein unnötiges Hindernis dar, Stein im Randbereich als Sturzrisiko

Maßnahmenkategorie: Sonstige Maßnahme
Maßnahme Kurzfristig: Poller entfernen, oder nur einen Poller mittig platzieren und Sicherheitsmarkierung ergänzen, Stein entfernen

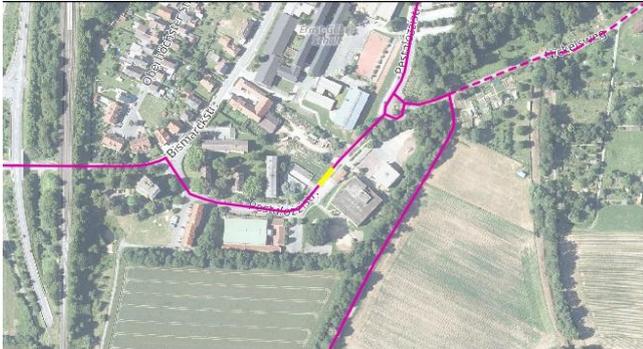
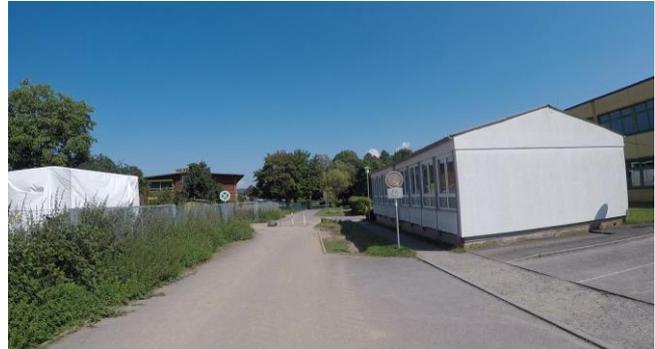
Name Maßnahme: Höchst-32

Kommune:	Höchst	Ortsteil:	Höchst
Straßenname(n):	Pestalozzistraße	Länge:	20 m
DTV:		vorauss. Baulast:	Kommune
Anlagentyp (Bestand):	Straße 30 km/h		
Mangelbeschreibung:	Beschilderung (Z250 - Rad frei) ausgeblichen

Maßnahmenkategorie: Beschilderungsmaßnahme
Maßnahme Kurzfristig: Ausgeblichene Schilder erneuern (dann direkt Z260 statt Z250)

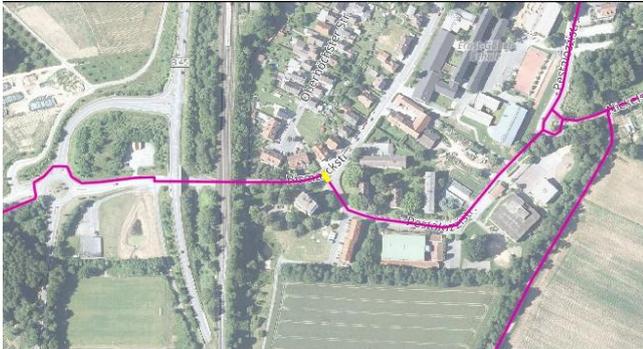
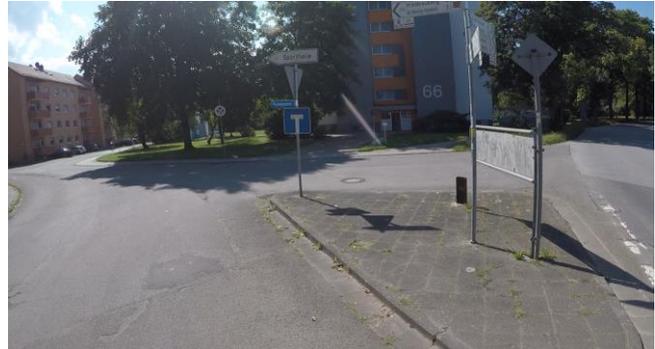
Name Maßnahme: Höchst-33

Kommune:	Höchst	Ortsteil:	Höchst
Straßenname(n):	Pestalozzistraße	Länge:	8 m
DTV:		vorauss. Baulast:	Kommune
Anlagentyp (Bestand):	Straße 30 km/h		
Mangelbeschreibung:	Beschilderung Sackgasse (Zeichen 357) ohne Freigabe für Radverkehr

Maßnahmenkategorie:	Beschilderungsmaßnahme
Maßnahme Kurzfristig:	Beschilderung durch Zeichen 357-50 (für Radverkehr und Fußgänger durchlässige Sackgasse) ersetzen

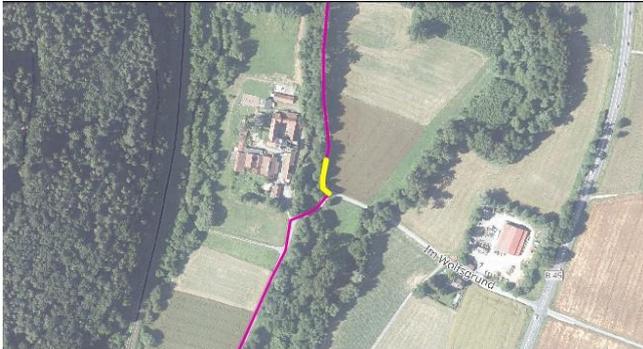
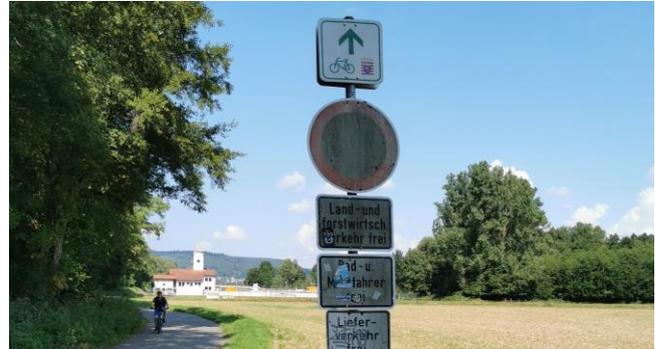
Name Maßnahme: Höchst-34

Kommune: Höchst **Ortsteil:** Mümling-Grumbach
Straßenname(n): Landwirtschaftlicher Weg **Länge:** 41 m
DTV: **vorauss. Baulast:** Kommune
Anlagentyp (Bestand): Landwirtschaftlicher Weg
Mangelbeschreibung: Beschilderung Richtung Kläranlage ausgeblühen und beschmiert

Maßnahmenkategorie: Beschilderungsmaßnahme
Maßnahme Kurzfristig: Beschilderung erneuern

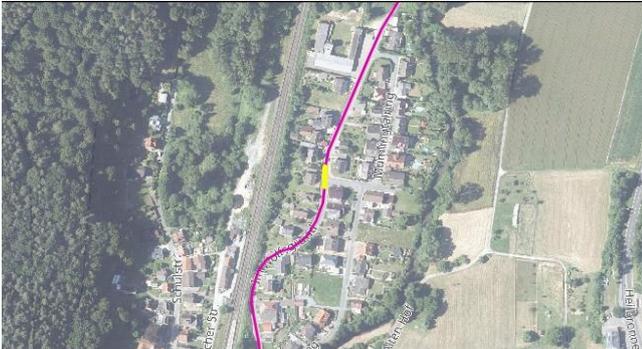
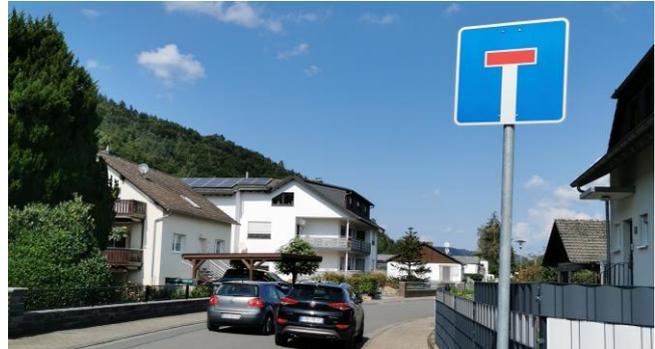
Name Maßnahme: Höchst-35

Kommune: Höchst **Ortsteil:** Mümling-Grumbach
Straßenname(n): Im Wolfsgrund **Länge:** 22 m
DTV: **vorauss. Baulast:** Kommune
Anlagentyp (Bestand): Tempo-30-Zone
Mangelbeschreibung: Beschilderung Sackgasse (Zeichen 357) ohne Freigabe für Radverkehr

Maßnahmenkategorie: Beschilderungsmaßnahme
Maßnahme Kurzfristig: Beschilderung durch Zeichen 357-50 (für Radverkehr und Fußgänger durchlässige Sackgasse) ersetzen

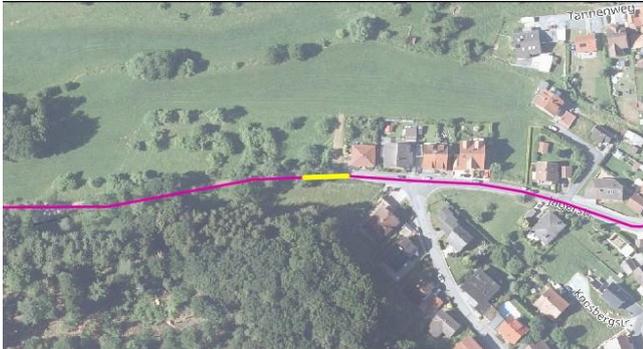
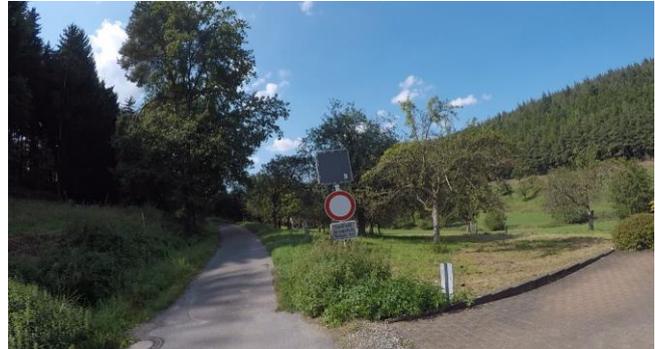
Name Maßnahme: Höchst-36

Kommune: Höchst **Ortsteil:** Mümling-Grumbach
Straßenname(n): Landwirtschaftlicher Weg **Länge:** 23 m
DTV: **vorauss. Baulast:** Kommune
Anlagentyp (Bestand): Landwirtschaftlicher Weg
Mangelbeschreibung: Beschilderung Z250 Verbot für Fahrzeuge aller Art

Maßnahmenkategorie: Beschilderungsmaßnahme
Maßnahme Kurzfristig: Beschilderung Z250 ersetzen durch Z260 (Alternative zur Umsetzung einer RVA entlang der K85)

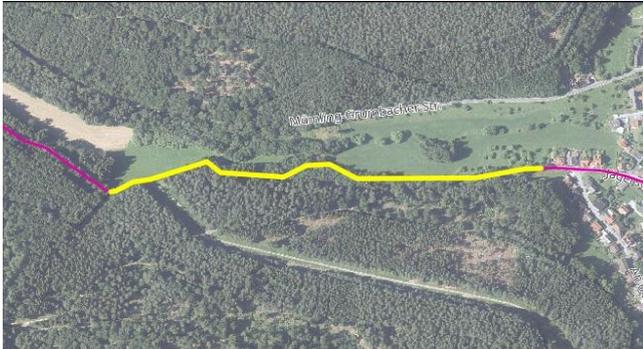
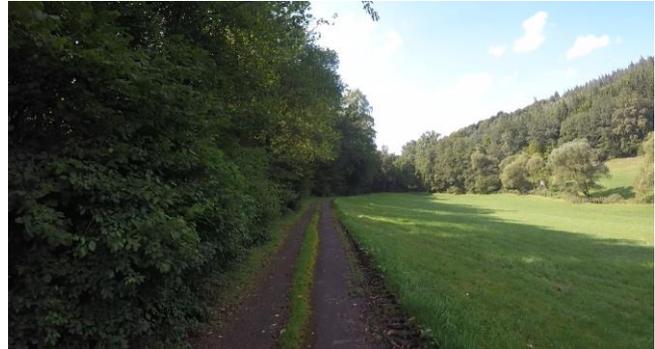
Name Maßnahme: Höchst-37

Kommune:	Höchst	Ortsteil:	Mümling-Grumbach
Straßenname(n):	Landwirtschaftlicher Weg	Länge:	725 m
DTV:		vorauss. Baulast:	Kommune
Anlagentyp (Bestand):	Landwirtschaftlicher Weg		
Mangelbeschreibung:	Oberfläche Asphalt in schlechtem Zustand, teils zwei Spuren mit Mittelgrün

Maßnahmenkategorie: Verbesserung Oberfläche

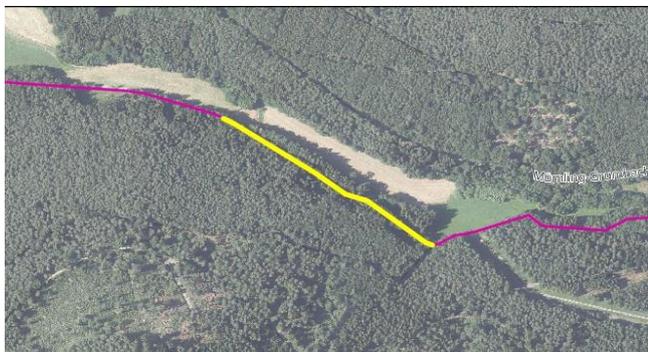
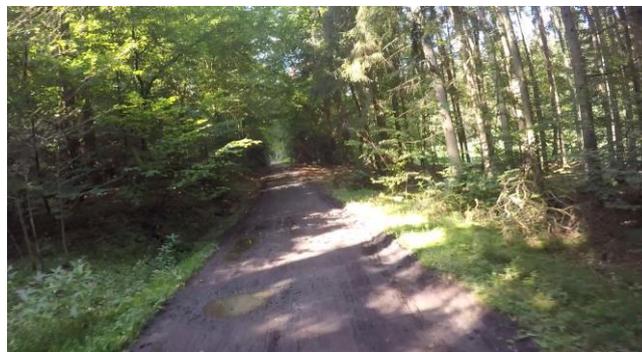
Name Maßnahme: Höchst-38

Kommune:	Höchst	Ortsteil:	Forstel
Straßenname(n):	Landwirtschaftlicher Weg	Länge:	403 m
DTV:		vorauss. Baulast:	Kommune
Anlagentyp (Bestand):	Landwirtschaftlicher Weg		
Mangelbeschreibung:	Oberfläche wassergebundene Decke in schlechtem Zustand, teils zwei Spuren mit Mittelgrün

Maßnahmenkategorie: Verbesserung Oberfläche
