Name Maßnahme: Bad König-01

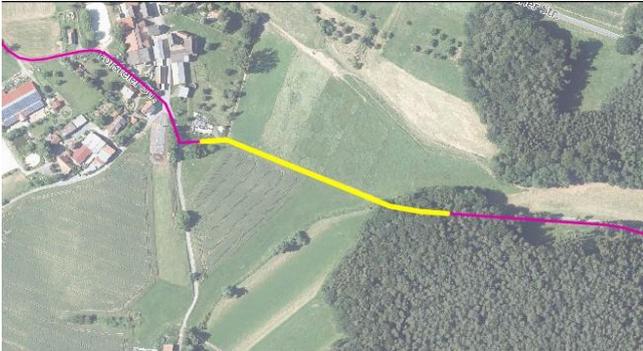
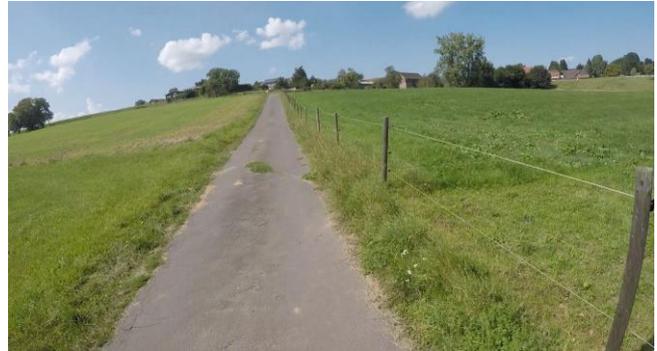
Name Maßnahme: Höchst-39

Kommune:	Höchst	Ortsteil:	Forstel
Straßenname(n):	Landwirtschaftlicher Weg	Länge:	281 m
DTV:		vorauss. Baulast:	Kommune
Anlagentyp (Bestand):	Landwirtschaftlicher Weg		
Mangelbeschreibung:	Oberfläche Asphalt auf abschüssiger Strecke mit punktuellen Beschädigungen (Netzrisse, Schlaglöcher mit Graswuchs)

Maßnahmenkategorie:	Markierungsmaßnahme		
Maßnahme Kurzfristig:	Ausbesserung der schadhaften Stellen (Alternative zur Umsetzung einer RVA entlang der K85)

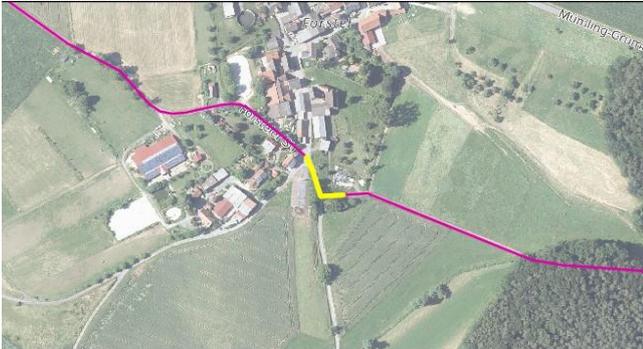
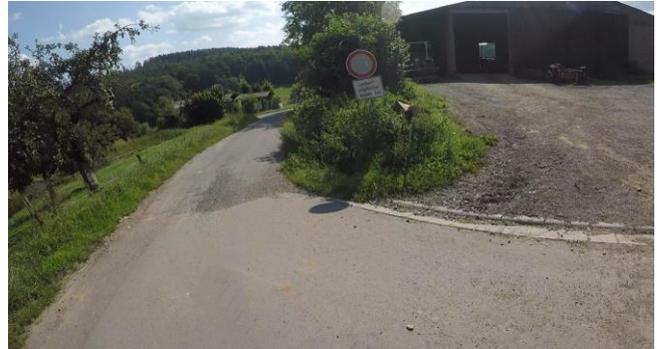
Name Maßnahme: Höchst-40

Kommune:	Höchst	Ortsteil:	Forstel
Straßenname(n):	Landwirtschaftlicher Weg	Länge:	71 m
DTV:		vorauss. Baulast:	Kommune
Anlagentyp (Bestand):	Landwirtschaftlicher Weg		
Mangelbeschreibung:	Beschilderung Z250 Verbot für Fahrzeuge aller Art

Maßnahmenkategorie:	Beschilderungsmaßnahme
Maßnahme Kurzfristig:	Beschilderung Z250 ersetzen durch Z260 (Alternative zur Umsetzung einer RVA entlang der K85)

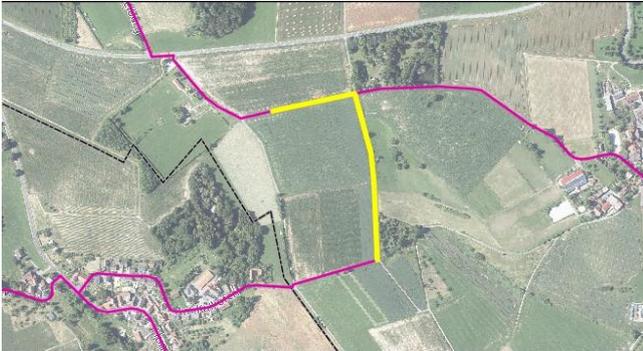
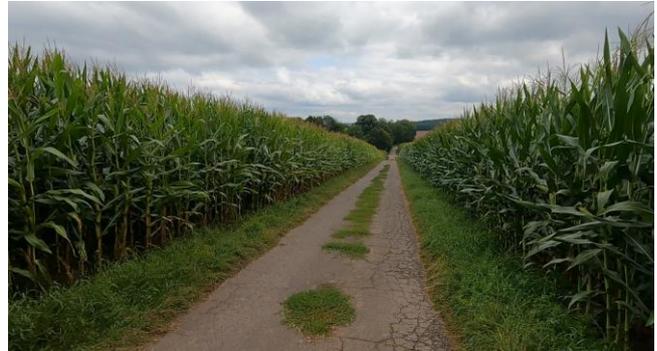
Name Maßnahme: Höchst-41

Kommune:	Höchst	Ortsteil:	Forstel
Straßenname(n):	Landwirtschaftlicher Weg	Länge:	562 m
DTV:		vorauss. Baulast:	Kommune
Anlagentyp (Bestand):	Landwirtschaftlicher Weg		
Mangelbeschreibung:	Oberfläche Asphalt in schlechtem Zustand, Randbereiche beschädigt, durchbrechendes Grün, Schlammablagerungen

Maßnahmenkategorie: Verbesserung Oberfläche

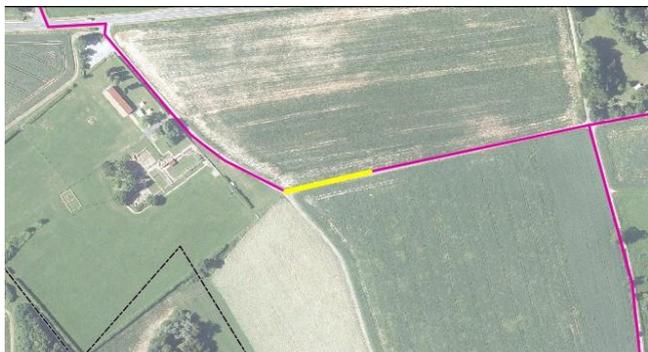
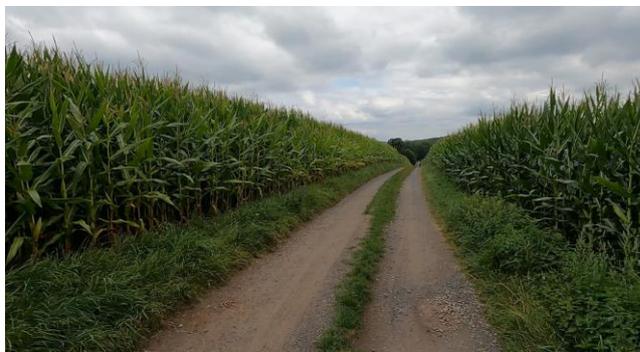
Name Maßnahme: Höchst-42

Kommune:	Höchst	Ortsteil:	Forstel
Straßenname(n):	Landwirtschaftlicher Weg	Länge:	70 m
DTV:		vorauss. Baulast:	Kommune
Anlagentyp (Bestand):	Landwirtschaftlicher Weg		
Mangelbeschreibung:	Oberfläche wassergebundene Decke in schlechtem Zustand, teils loser Schotter und zwei Spuren mit Mittelgrün

Maßnahmenkategorie: Verbesserung Oberfläche

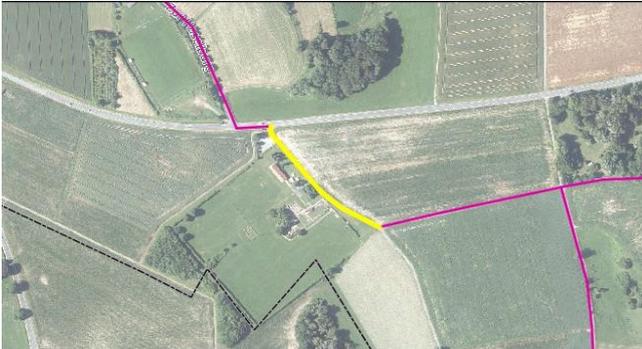
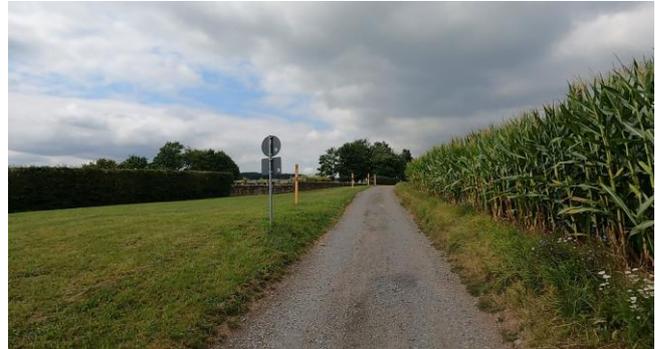
Name Maßnahme: Höchst-43

Kommune:	Höchst	Ortsteil:	Ober-Kinzig
Straßenname(n):	Landwirtschaftlicher Weg	Länge:	210 m
DTV:		vorauss. Baulast:	Kommune
Anlagentyp (Bestand):	Landwirtschaftlicher Weg		
Mangelbeschreibung:	Oberfläche wassergebundene Decke in schlechtem Zustand, teils loser grober Schotter

Maßnahmenkategorie: Verbesserung Oberfläche

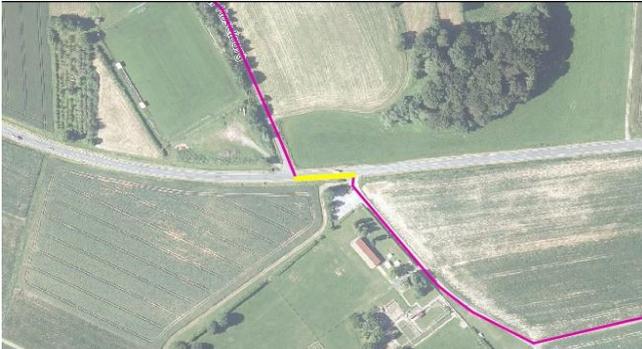
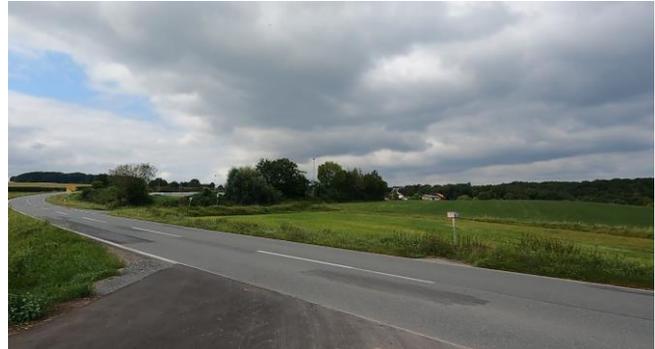
Name Maßnahme: Höchst-44

Kommune:	Höchst	Ortsteil:	Hummetroth
Straßenname(n):	L3106	Länge:	-
DTV:		vorauss. Baulast:	Land
Anlagentyp (Bestand):	Straße 100 km/h		
Mangelbeschreibung:	Versetzte Querung der L3106 erforderlich, keine Querungshilfe, hohe Kfz-Geschwindigkeit

Maßnahmenkategorie:	Querung		
Maßnahme Kurzfristig:	Geschwindigkeitsreduzierung und Hinweis auf querenden Radverkehr für betroffenem Abschnitt		
Maßnahme Langfristig:	Herstellung einer Querungshilfe auf halber Strecke zwischen den beiden Einmündungen und Anschluss über begleitende Wege (Alternative zur Umsetzung einer RVA entlang der L3106/L3318) (teilweise umgesetzt)		
Prioritätsstufe:	mittlere Priorität	Umsetzungshorizont:	langfristig
Musterlösung:	QH-5 (angelehnt)	Routentyp:	Hauptroute
Bestandsroute:		Nennungen Beteiligung:	
Kosten:	45.000 €	GIS-IDs:	1939

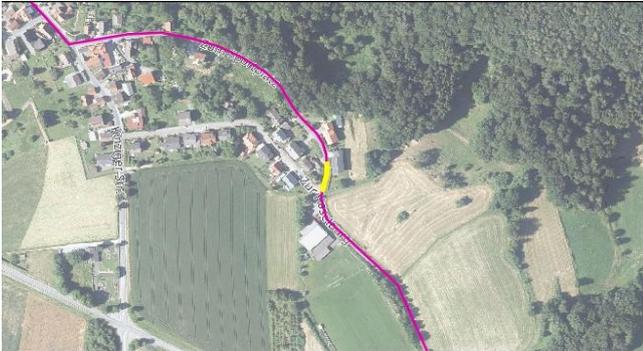
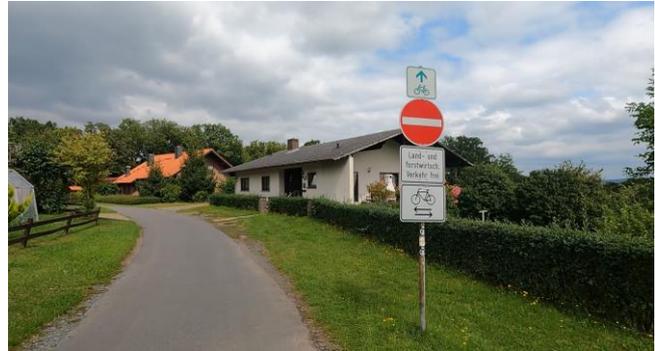
Name Maßnahme: Höchst-45

Mangelbeschreibung: Einbahnstraße beschildert mit Zusatzzeichen 1000-32 (Radverkehr in beide Richtungen). Dies ist nur korrekt unter Zeichen 220 (Einbahnstraße)

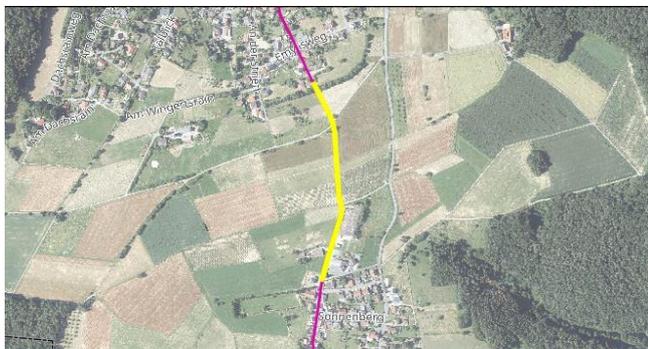
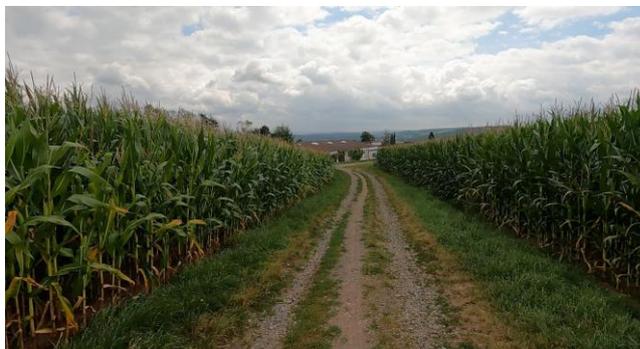
Name Maßnahme: Höchst-46

Kommune:	Höchst	Ortsteil:	Hummetroth
Straßenname(n):	Landwirtschaftlicher Weg	Länge:	514 m
DTV:		vorauss. Baulast:	Kommune
Anlagentyp (Bestand):	Landwirtschaftlicher Weg		
Mangelbeschreibung:	Oberfläche wassergebundene Decke in schlechtem Zustand, loser grober Schotter, teils zwei Spuren mit Mittelgrün

Maßnahmenkategorie:	Verbesserung Oberfläche
Maßnahme Kurzfristig:	-

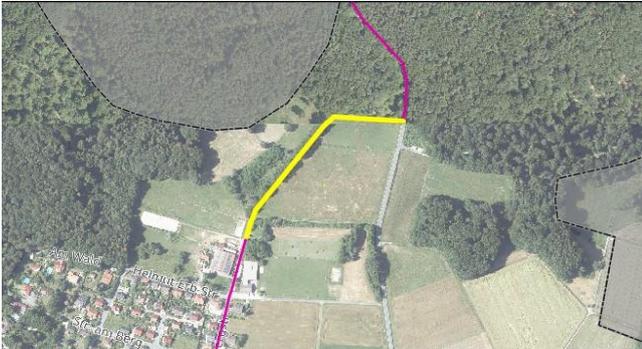
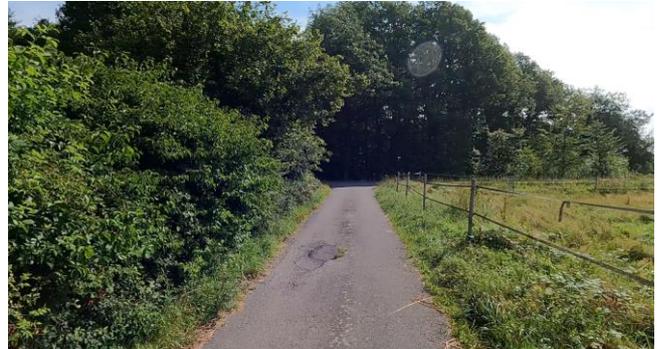
Name Maßnahme: Höchst-47

Kommune: Höchst **Ortsteil:** Hassenroth
Straßenname(n): Landwirtschaftlicher Weg **Länge:** 363 m
DTV: **vorauss. Baulast:** Kommune
Anlagentyp (Bestand): Landwirtschaftlicher Weg
Mangelbeschreibung: Oberfläche Asphalt punktuell in schlechtem Zustand (Netzrisse und Schlaglöcher insbesondere im Randbereich)

Maßnahmenkategorie: Verbesserung Oberfläche
Maßnahme Kurzfristig: Ausbesserung der schadhaften Stellen

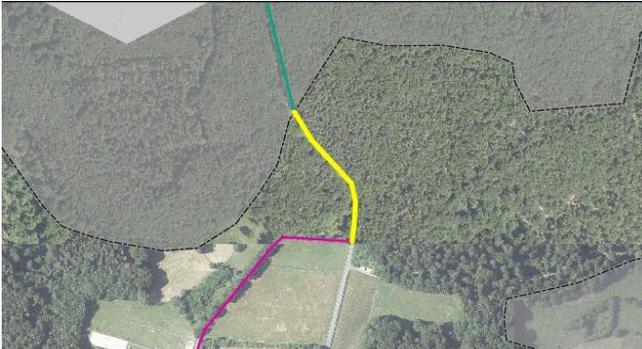
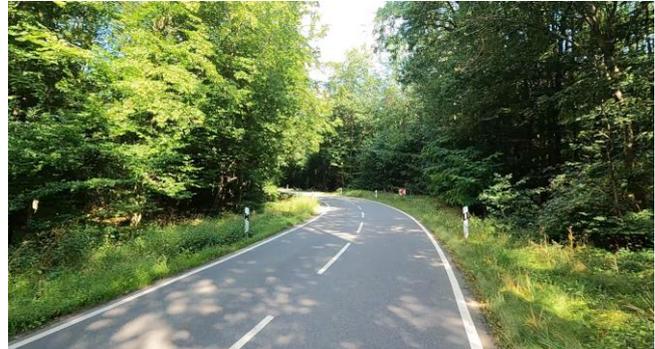
Name Maßnahme: Höchst-48

Kommune:	Höchst	Ortsteil:	Hassenroth
Straßenname(n):	L3318	Länge:	252 m
DTV:		vorauss. Baulast:	Land
Anlagentyp (Bestand):	Straße 100 km/h		
Mangelbeschreibung:	Führung im Mischverkehr auf schmalen Querschnitt bei Tempo 100

Maßnahmenkategorie: Maßnahme Mischverkehr
Maßnahme Kurzfristig: Geschwindigkeitsreduzierung prüfen

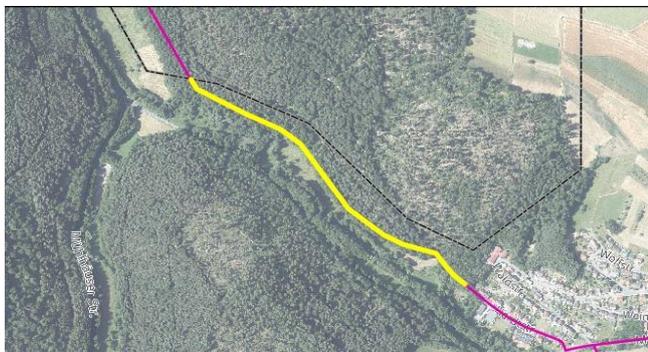
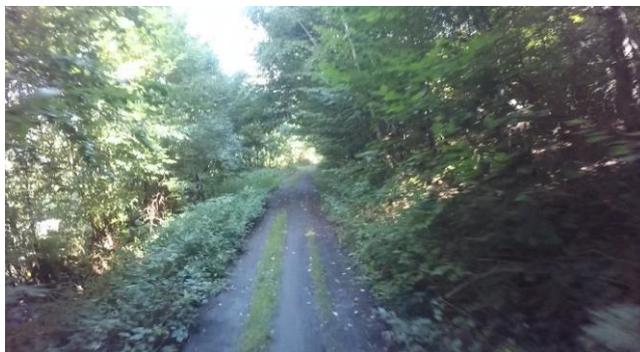
Name Maßnahme: Lützelbach-01

Kommune:	Lützelbach	Ortsteil:	Lützel-Wiebelsbach
Straßenname(n):	Forstwirtschaftlicher Weg	Länge:	868 m
DTV:		vorauss. Baulast:	Kommune
Anlagentyp (Bestand):	Forstwirtschaftlicher Weg		
Mangelbeschreibung:	Oberfläche wassergebundene Decke in schlechtem Zustand, teils eingewachsen, teils loser Schotter

Maßnahmenkategorie: Verbesserung Oberfläche

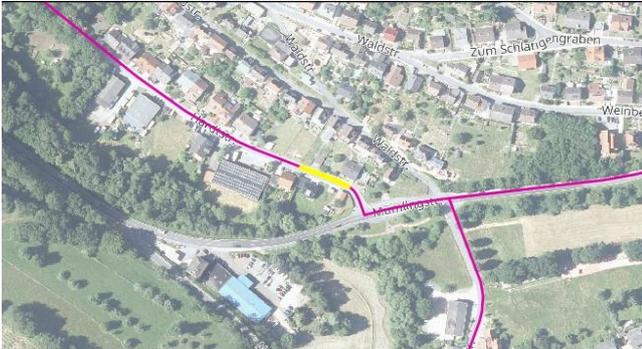
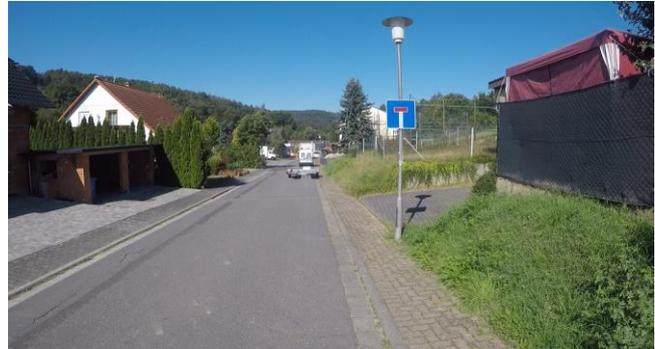
Name Maßnahme: Lützelbach-02

Kommune:	Lützelbach	Ortsteil:	Lützel-Wiebelsbach
Straßenname(n):	Hardtstraße	Länge:	41 m
DTV:		vorauss. Baulast:	Kommune
Anlagentyp (Bestand):	Tempo-30-Zone		
Mangelbeschreibung:	Beschilderung Sackgasse (Zeichen 357) ohne Freigabe für Radverkehr

Maßnahmenkategorie:	Beschilderungsmaßnahme		
Maßnahme Kurzfristig:	Beschilderung Sackgasse durch Zeichen 357-50 (für Radverkehr und Fußgänger durchlässige Sackgasse) ersetzen

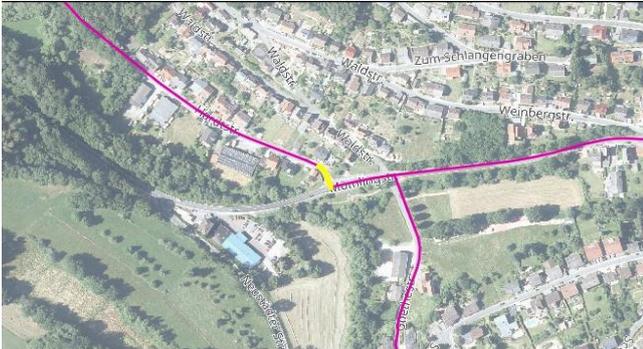
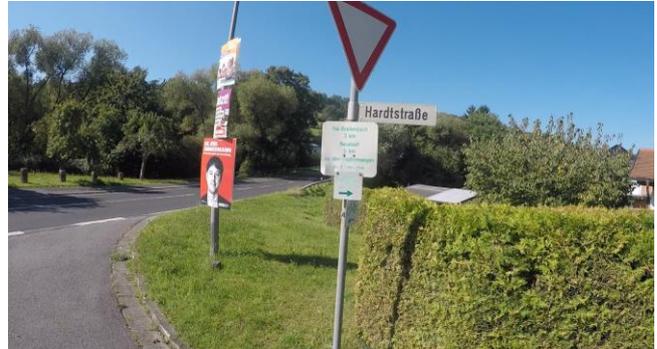
Name Maßnahme: Lützelbach-03

Kommune: Lützelbach **Ortsteil:** Lützel-Wiebelsbach
Straßenname(n): Hardtstraße **Länge:** 28 m
DTV: **vorauss. Baulast:** Kommune
Anlagentyp (Bestand): Tempo-30-Zone
Mangelbeschreibung: Wegweisung stark ausgebleichen, schlecht sichtbar

Maßnahmenkategorie: Beschilderungsmaßnahme
Maßnahme Kurzfristig: Wegweisende Beschilderung erneuern und auf aktuellen Stand der Technik bringen (FGSV-Wegweisung)

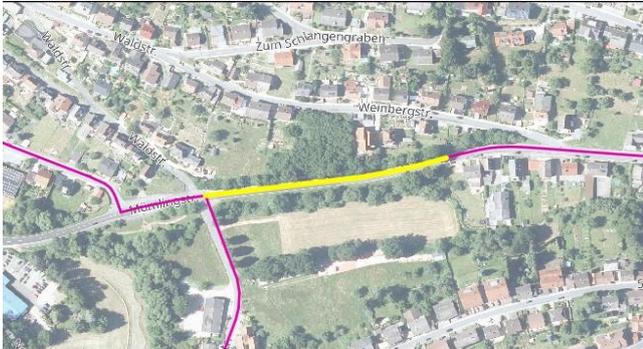
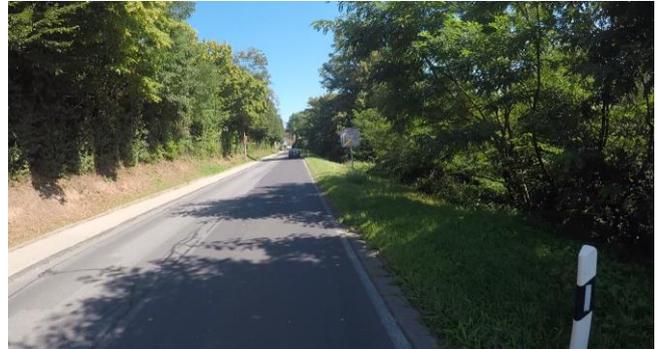
Name Maßnahme: Lützelbach-04

Kommune: Lützelbach **Ortsteil:** Lützel-Wiebelsbach
Straßenname(n): L3259-Mümlingstraße **Länge:** 198 m
DTV: **vorauss. Baulast:** Land
Anlagentyp (Bestand): Straße 50 km/h
Mangelbeschreibung: Führung im Mischverkehr auf Landesstraße mit starker Steigung

Maßnahmenkategorie: Herstellung RVA
Maßnahme Kurzfristig: -

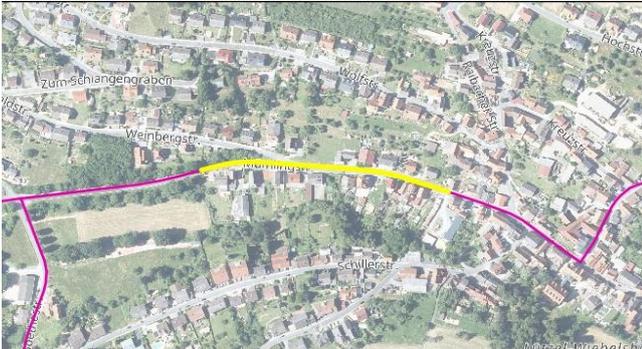
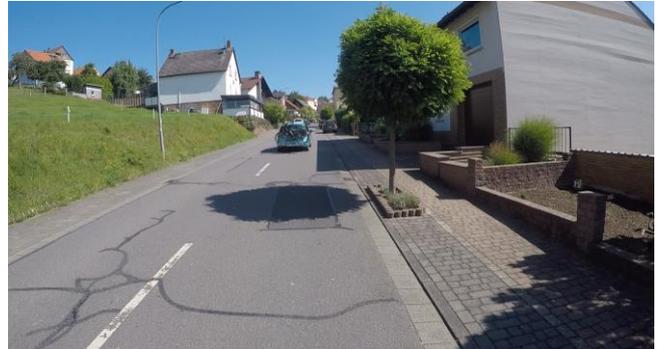
Name Maßnahme: Lützelbach-05

Kommune:	Lützelbach	Ortsteil:	Lützel-Wiebelsbach
Straßenname(n):	L3259-Mümlingstraße	Länge:	271 m
DTV:		vorauss. Baulast:	Land
Anlagentyp (Bestand):	Straße 50 km/h		
Mangelbeschreibung:	Führung im Mischverkehr auf Landesstraße mit starker Steigung bei Tempo 50

Maßnahmenkategorie: Sonstige Maßnahme
Maßnahme Kurzfristig: -

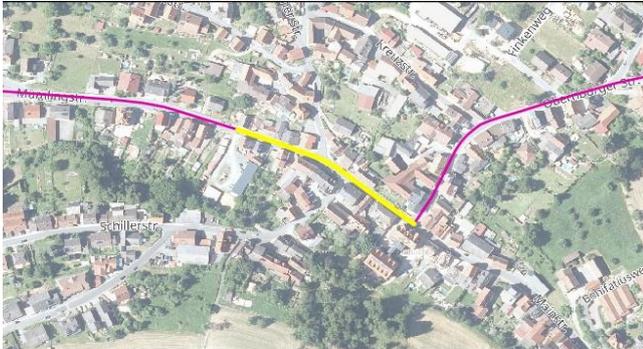
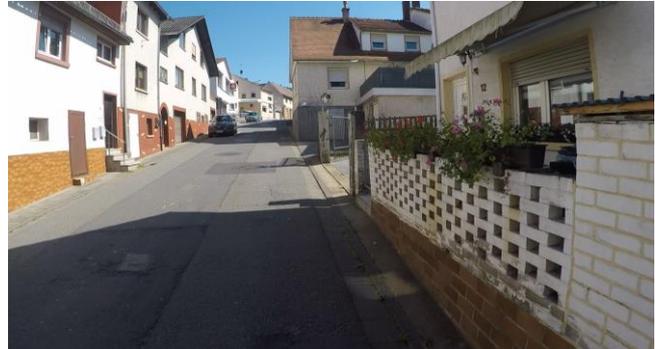
Name Maßnahme: Lützelbach-06

Kommune:	Lützelbach	Ortsteil:	Lützel-Wiebelsbach
Straßenname(n):	L3259-Mümlingstraße	Länge:	165 m
DTV:		vorauss. Baulast:	Land
Anlagentyp (Bestand):	Straße 30 km/h		
Mangelbeschreibung:	Führung im Mischverkehr auf Landesstraße mit starker Steigung, für Kinder keine mit dem Fahrrad nutzbaren Gehwege vorhanden

Maßnahmenkategorie:	Maßnahme Mischverkehr
Maßnahme Kurzfristig:	-

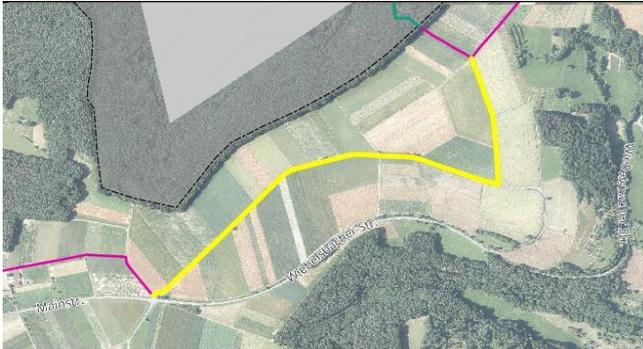
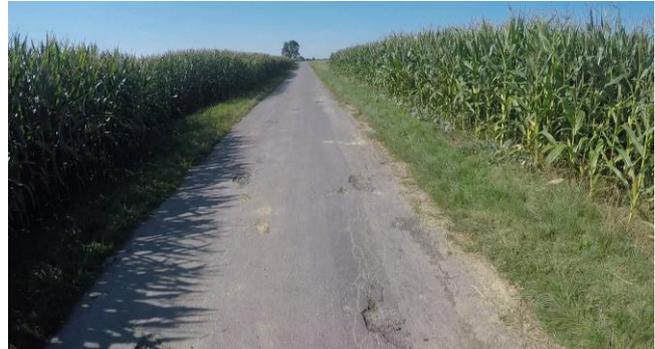
Name Maßnahme: Lützelbach-07

Kommune:	Lützelbach	Ortsteil:	Lützel-Wiebelsbach
Straßenname(n):	Landwirtschaftlicher Weg	Länge:	1.750 m
DTV:		vorauss. Baulast:	Kommune
Anlagentyp (Bestand):	Landwirtschaftlicher Weg		
Mangelbeschreibung:	Oberfläche Asphalt punktuell in schlechten Zustand (Netzrisse und Schlaglöcher)

Maßnahmenkategorie: Verbesserung Oberfläche

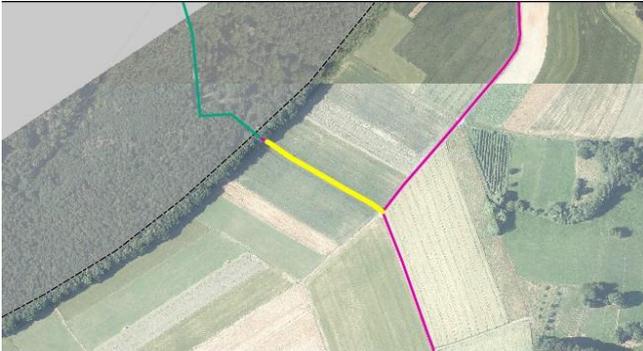
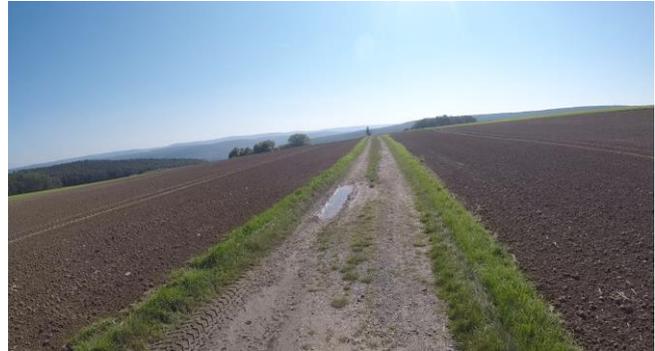
Name Maßnahme: Lützelbach-08

Kommune:	Lützelbach	Ortsteil:	Seckmauern
Straßenname(n):	Landwirtschaftlicher Weg	Länge:	184 m
DTV:		vorauss. Baulast:	Kommune
Anlagentyp (Bestand):	Landwirtschaftlicher Weg		
Mangelbeschreibung:	Oberfläche unbefestigt, schlecht befahrbar

Maßnahmenkategorie: Verbesserung Oberfläche

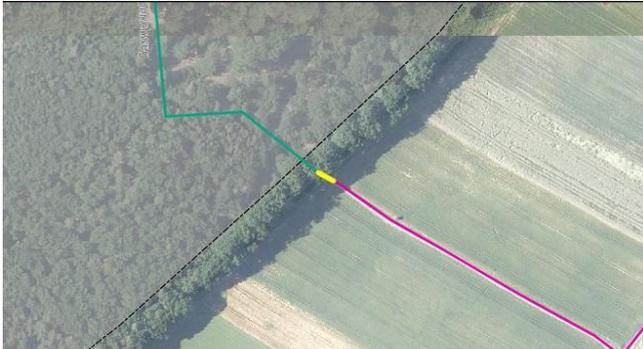
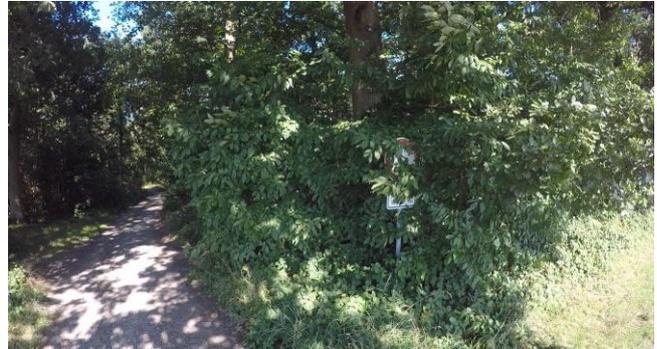
Name Maßnahme: Lützelbach-09

Kommune:	Lützelbach	Ortsteil:	Seckmauern
Straßenname(n):	Landwirtschaftlicher Weg	Länge:	9 m
DTV:		vorauss. Baulast:	Kommune
Anlagentyp (Bestand):	Landwirtschaftlicher Weg		
Mangelbeschreibung:	Beschilderung Z250 Verbot für Fahrzeuge aller Art

Maßnahmenkategorie:	Beschilderungsmaßnahme
Maßnahme Kurzfristig:	Beschilderung Z250 ersetzen durch Z260

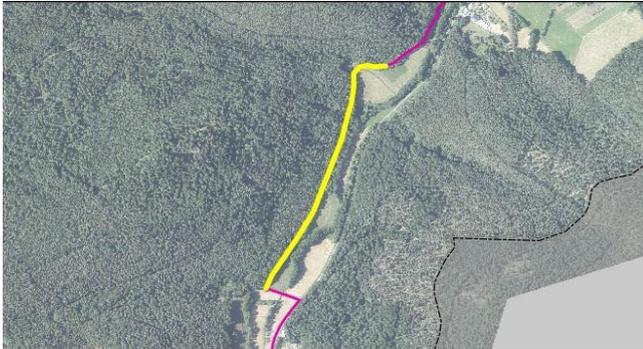
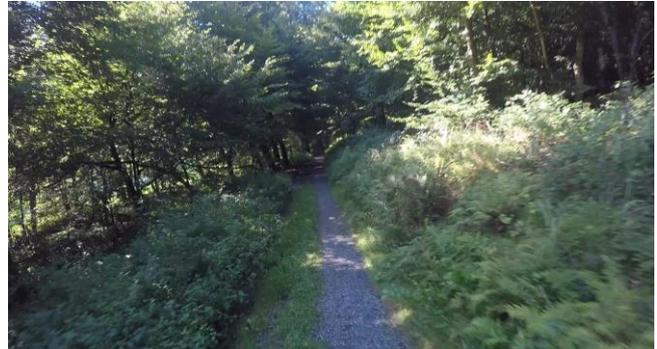
Name Maßnahme: Lützelbach-10

Kommune:	Lützelbach	Ortsteil:	Seckmauern
Straßenname(n):	Landwirtschaftlicher Weg	Länge:	906 m
DTV:		vorauss. Baulast:	Kommune
Anlagentyp (Bestand):	Landwirtschaftlicher Weg		
Mangelbeschreibung:	Oberfläche wassergebundene Decke in schlechtem Zustand, teils eingewachsen, teils loser Schotter

Maßnahmenkategorie:	Verbesserung Oberfläche		
Maßnahme Kurzfristig:	Erneuerung der Oberfläche (Alternative zur Umsetzung einer RVA entlang der L3349)

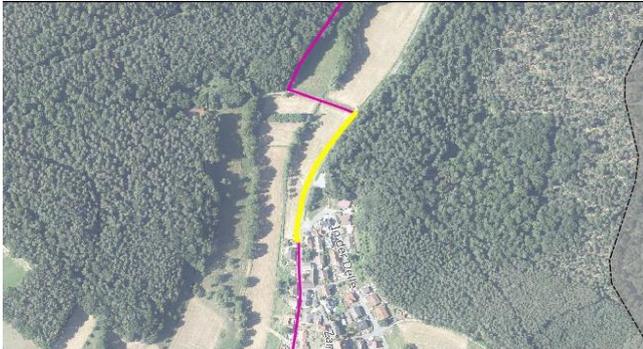
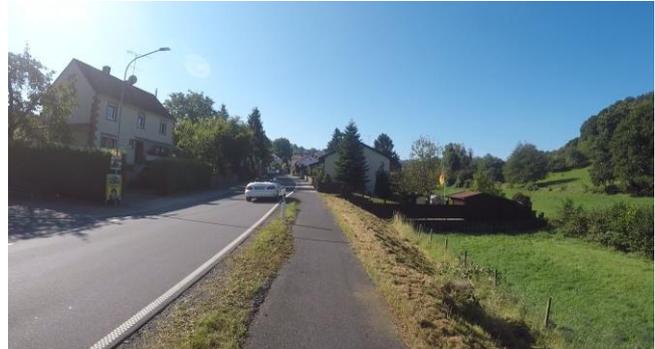
Name Maßnahme: Lützelbach-11

Kommune:	Lützelbach	Ortsteil:	Haingrund
Straßenname(n):	L3349-Wörther Straße	Länge:	243 m
DTV:		vorauss. Baulast:	Land
Anlagentyp (Bestand):	Geh-/Radweg gemeinsam		
Mangelbeschreibung:	begleitender, nicht benutzungspflichtiger Weg für Zweirichtungsverkehr zu schmal, kein Übergang am Süden

Maßnahmenkategorie:	Verbreiterung (baulich)		
Maßnahme Kurzfristig:	Freigabe mit Gehweg - Rad frei in Gegenrichtung (Fahrtrichtung Nord)

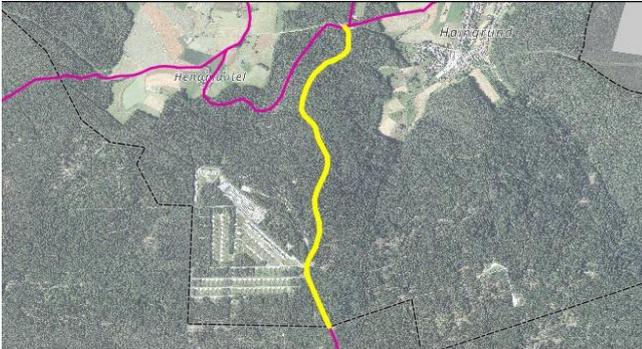
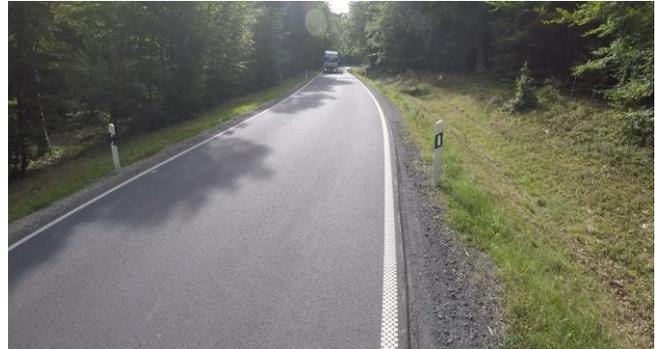
Name Maßnahme: Lützelbach-12

Kommune:	Lützelbach	Ortsteil:	Haingrund
Straßenname(n):	L3349	Länge:	2.464 m
DTV:	1.700 Kfz/24h	vorauss. Baulast:	Land
Anlagentyp (Bestand):	Straße 100 km/h		
Mangelbeschreibung:	Führung im Mischverkehr auf schmalen Querschnitt bei Tempo 100

Maßnahmenkategorie:	Maßnahme Mischverkehr		
Maßnahme Kurzfristig:	Geschwindigkeitsreduzierung (T70) prüfen und eventuell Markierung des Querschnitts entsprechend RQ9 (RAL 2012)		
Maßnahme Langfristig:	Aufgrund geringer Verkehrsmengen (<2.500 Kfz/24h) keine zwingende Notwendigkeit für straßenbegleitenden Radweg gegeben. Prüfung dennoch sinnvoll.		
Prioritätsstufe:	mittlere Priorität	Umsetzungshorizont:	mittelfristig
Musterlösung:		Routentyp:	Hauptroute
Bestandsroute:		Nennungen Beteiligung:	18
Kosten:	64.000 €	GIS-IDs:	934

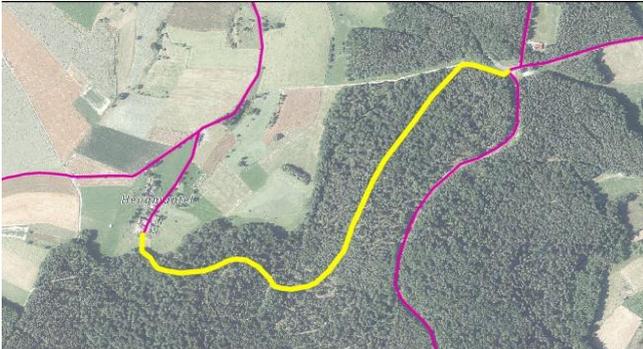
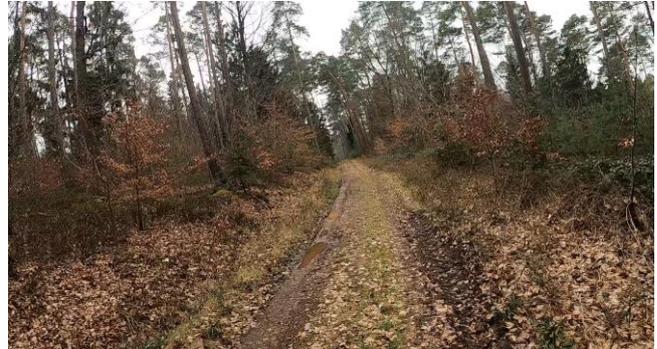
Name Maßnahme: Lützelbach-13

Kommune:	Lützelbach	Ortsteil:	Hengmantel
Straßenname(n):	Forstwirtschaftlicher Weg	Länge:	1.454 m
DTV:		vorauss. Baulast:	Kommune
Anlagentyp (Bestand):	Forstwirtschaftlicher Weg		
Mangelbeschreibung:	Oberfläche unbefestigt, teils loser Schotter, teils zwei Spurrillen mit Mittelgrün

Maßnahmenkategorie: Verbesserung Oberfläche

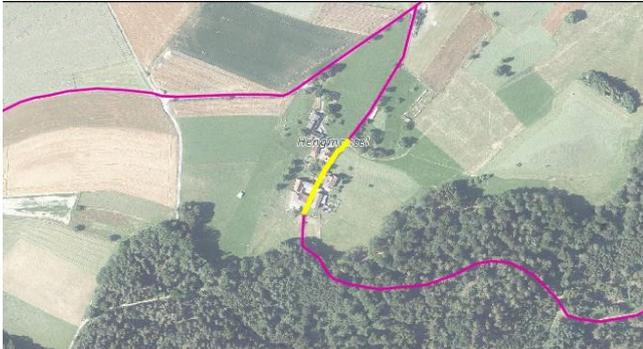
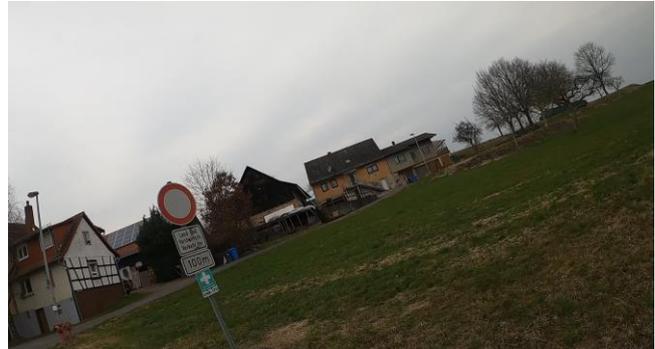
Name Maßnahme: Lützelbach-14

Kommune:	Lützelbach	Ortsteil:	Hengmantel
Straßenname(n):	Hengmantelstraße	Länge:	118 m
DTV:		vorauss. Baulast:	Kommune
Anlagentyp (Bestand):	Tempo-30-Zone		
Mangelbeschreibung:	Beschilderung Z250 Verbot für Fahrzeuge aller Art

Maßnahmenkategorie:	Beschilderungsmaßnahme
Maßnahme Kurzfristig:	Beschilderung Z250 ersetzen durch Z260

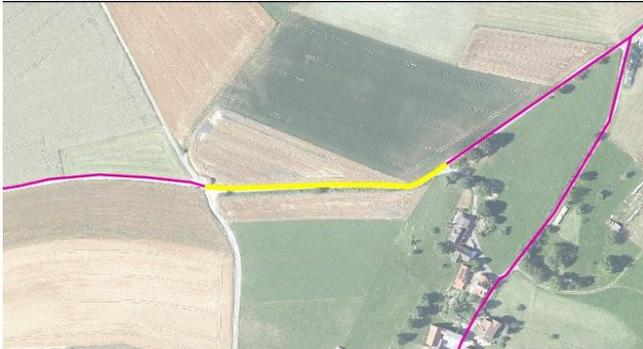
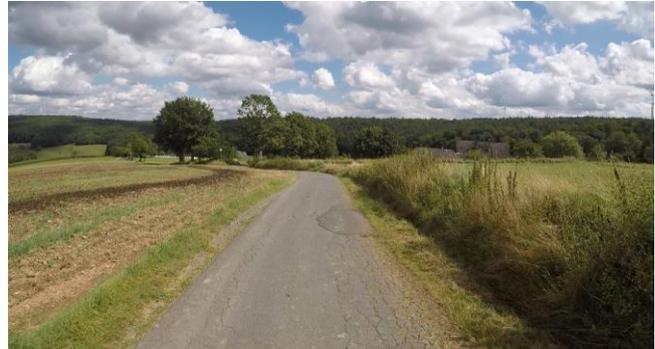
Name Maßnahme: Lützelbach-15

Kommune:	Lützelbach	Ortsteil:	Hengmantel
Straßenname(n):	Landwirtschaftlicher Weg	Länge:	198 m
DTV:		vorauss. Baulast:	Kommune
Anlagentyp (Bestand):	Landwirtschaftlicher Weg		
Mangelbeschreibung:	Oberfläche Asphalt auf stark abschüssigem Strecke insbesondere im Randbereich in schlechtem Zustand (Netzrisse und Schlaglöcher)

Maßnahmenkategorie: Verbesserung Oberfläche

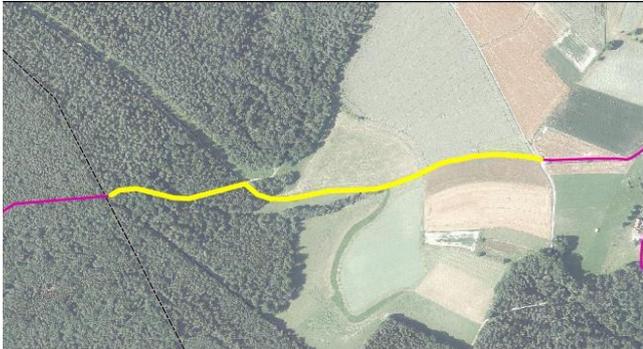
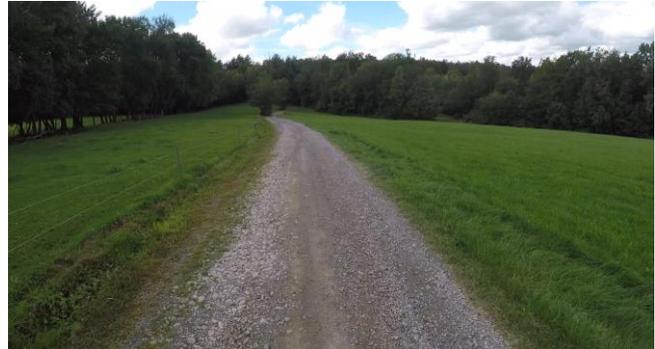
Name Maßnahme: Lützelbach-16

Kommune:	Lützelbach	Ortsteil:	Hengmantel
Straßenname(n):	Landwirtschaftlicher Weg	Länge:	845 m
DTV:		vorauss. Baulast:	Kommune
Anlagentyp (Bestand):	Landwirtschaftlicher Weg		
Mangelbeschreibung:	Oberfläche wassergebundene Decke in schlechtem Zustand, teils eingewachsen, teils loser Schotter

Maßnahmenkategorie: Verbesserung Oberfläche

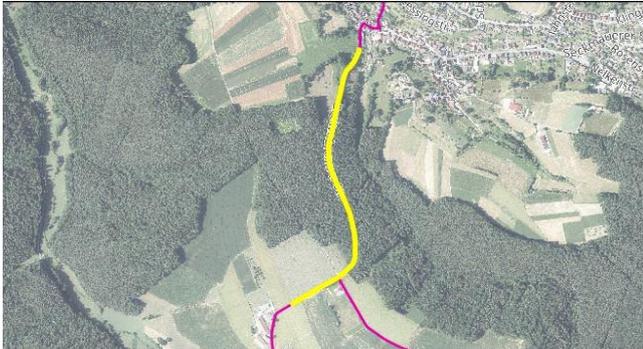
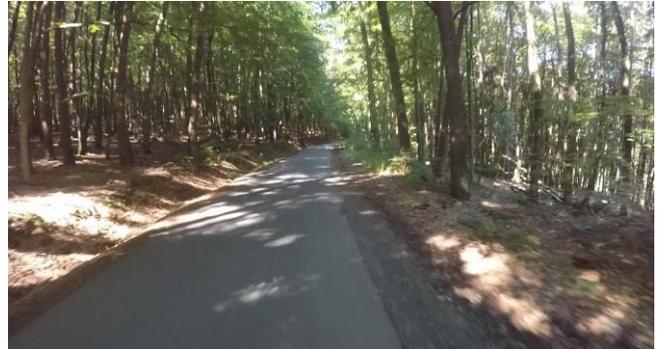
Name Maßnahme: Lützelbach-17

Kommune:	Lützelbach	Ortsteil:	Lützel-Wiebelsbach
Straßenname(n):	Breitenbrunner Straße	Länge:	1.164 m
DTV:		vorauss. Baulast:	Kommune
Anlagentyp (Bestand):	Straße 100 km/h		
Mangelbeschreibung:	Führung im Mischverkehr auf wenig befahrener, schmaler Straße bei Tempo 100

Maßnahmenkategorie:	Maßnahme Mischverkehr
Maßnahme Kurzfristig:	Einrichtung als Fahrradstraße

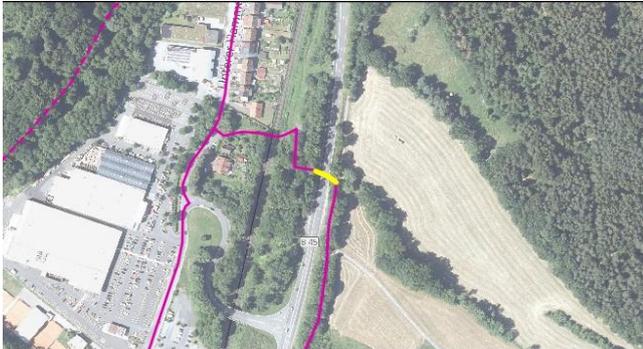
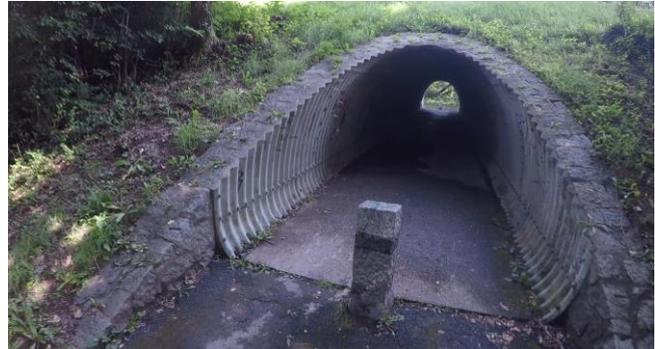
Name Maßnahme: Michelstadt-01

Mangelbeschreibung: niedrige Steinpoller an Unterführung stellen ein unnötiges Hindernis für Fahrräder mit Anhänger und allgemein ein Gefahrenpotenzial dar. Unterführung ohne Beleuchtung

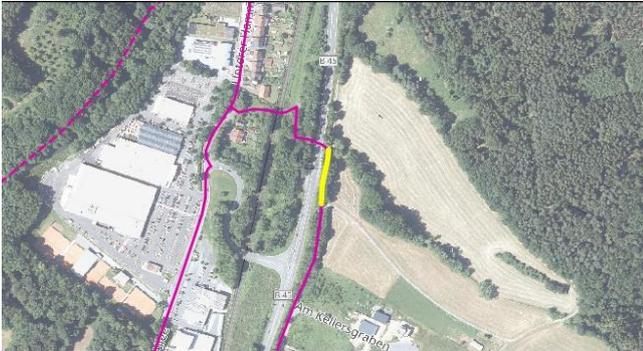
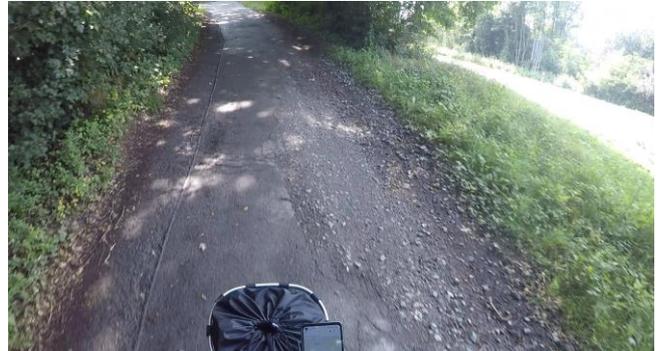
Name Maßnahme: Michelstadt-02

Kommune:	Michelstadt	Ortsteil:	Michelstadt
Straßenname(n):	Sonstiger Weg	Länge:	77 m
DTV:		vorauss. Baulast:	Kommune
Anlagentyp (Bestand):	Sonstiger Weg		
Mangelbeschreibung:	Oberfläche Asphalt in schlechtem Zustand (Netzrisse, Unterbrechungen mit Schotter)

Maßnahmenkategorie: Verbesserung Oberfläche

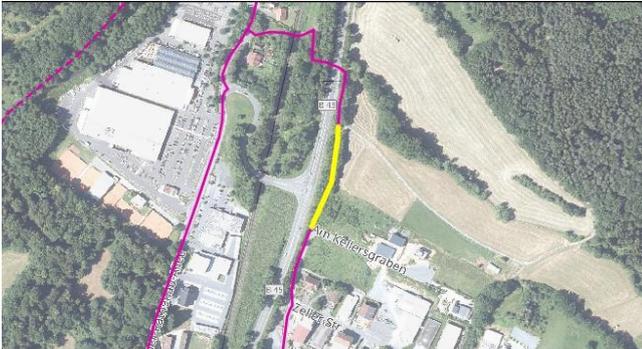
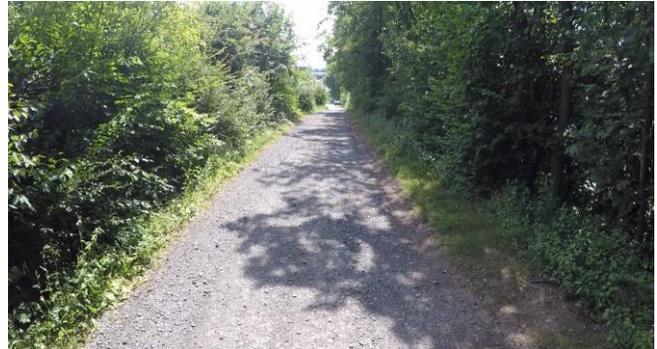
Name Maßnahme: Michelstadt-03

Kommune:	Michelstadt	Ortsteil:	Michelstadt
Straßenname(n):	Sonstiger Weg	Länge:	147 m
DTV:		vorauss. Baulast:	Kommune
Anlagentyp (Bestand):	Sonstiger Weg		
Mangelbeschreibung:	Oberfläche wassergebundene Decke in schlechtem Zustand, Schlaglöcher und teils loser grober Schotter

Maßnahmenkategorie: Verbesserung Oberfläche

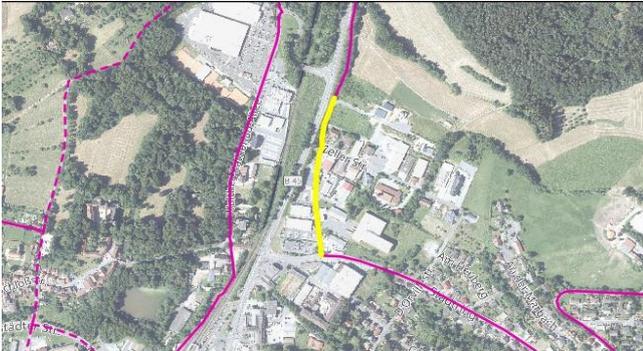
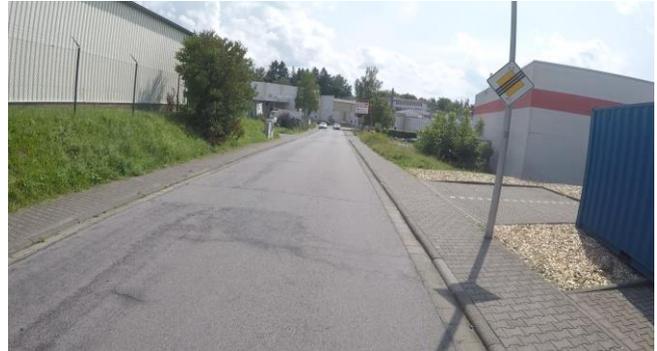
Name Maßnahme: Michelstadt-04

Kommune: Michelstadt **Ortsteil:** Michelstadt
Straßenname(n): Zeller Straße, Am Kellersgraben **Länge:** 362 m
DTV: **vorauss. Baulast:** Kommune
Anlagentyp (Bestand): Straße 50 km/h
Mangelbeschreibung: Führung im Mischverkehr in Gewerbegebiet bei Tempo 50

Maßnahmenkategorie: Maßnahme Mischverkehr
Maßnahme Kurzfristig: Einrichtung T-30 Zone prüfen

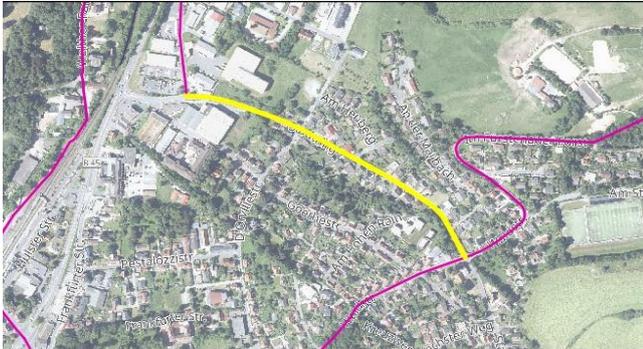
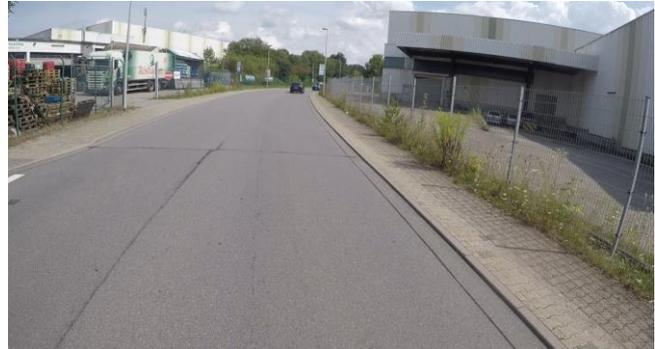
Name Maßnahme: Michelstadt-05

Kommune:	Michelstadt	Ortsteil:	Michelstadt
Straßenname(n):	Stadtring	Länge:	639 m
DTV:		vorauss. Baulast:	Kommune
Anlagentyp (Bestand):	Straße 50 km/h		
Mangelbeschreibung:	Führung im Mischverkehr bei Tempo 50 mit hohen Kfz-Mengen und Steigung

Maßnahmenkategorie:	Maßnahme Mischverkehr		
Maßnahme Kurzfristig:	Herstellung eines einseitigen Schutzstreifens in Steigungsrichtung

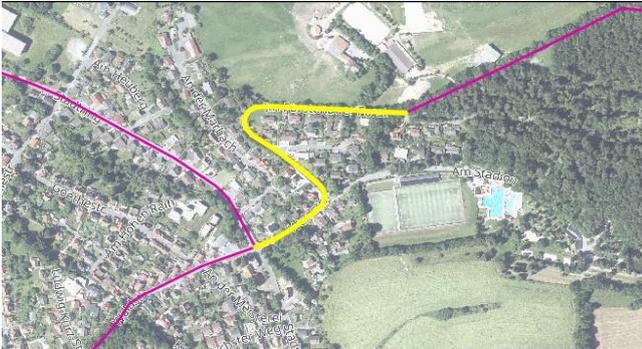
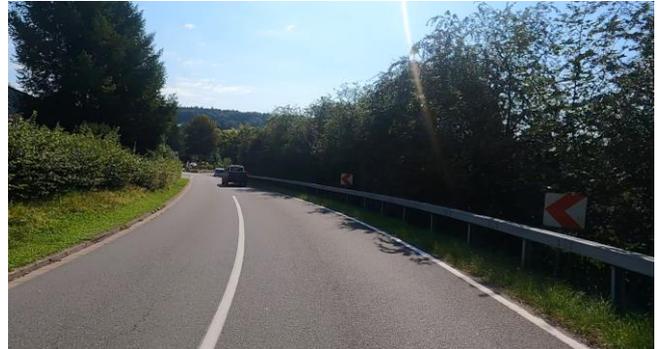
Name Maßnahme: Michelstadt-06

Kommune:	Michelstadt	Ortsteil:	Michelstadt
Straßenname(n):	K92-Waldstraße	Länge:	608 m
DTV:		vorauss. Baulast:	Kreis
Anlagentyp (Bestand):	Straße 50 km/h		
Mangelbeschreibung:	Führung im Mischverkehr bei Tempo 50 mit starker Steigung

Maßnahmenkategorie: Maßnahme Mischverkehr

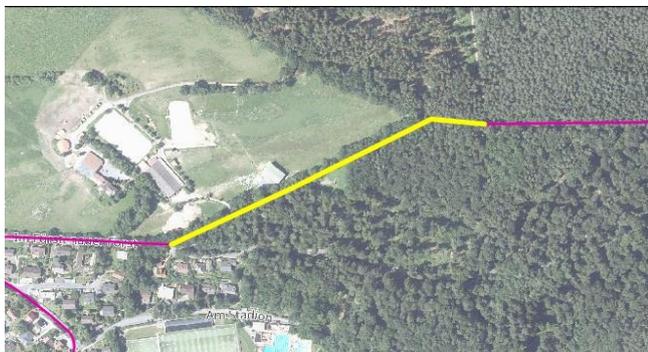
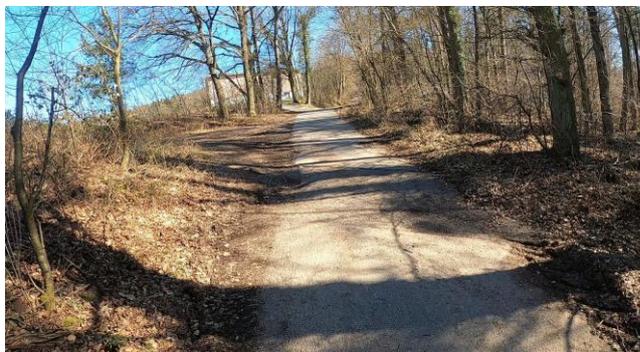
Name Maßnahme: Michelstadt-07

Kommune:	Michelstadt	Ortsteil:	Michelstadt
Straßenname(n):	Sonstiger Weg	Länge:	465 m
DTV:		vorauss. Baulast:	Kommune
Anlagentyp (Bestand):	Landwirtschaftlicher Weg		
Mangelbeschreibung:	Zwei Ablaufrinnen quer über die Fahrbahn, kein Hinweis vorhanden

Maßnahmenkategorie:	Sonstige Maßnahme		
Maßnahme Kurzfristig:	Sichtbarkeit der Ablaufrinne vor allem für die Bergabrichtung sicherstellen (Hinweis per Schild, Markierung mit starkem Kontrast)

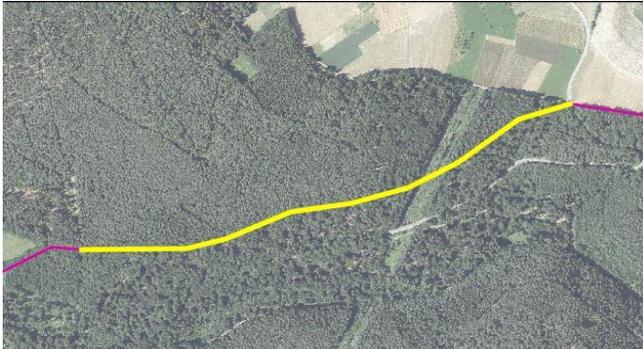
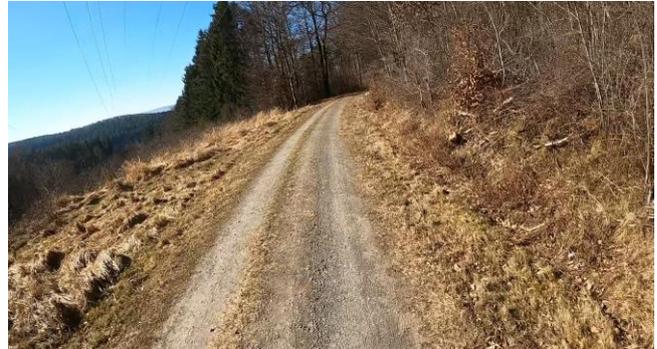
Name Maßnahme: Michelstadt-08

Kommune:	Michelstadt	Ortsteil:	Michelstadt
Straßenname(n):	Sonstiger Weg	Länge:	1.270 m
DTV:		vorauss. Baulast:	Kommune
Anlagentyp (Bestand):	Forstwirtschaftlicher Weg		
Mangelbeschreibung:	Oberfläche wassergebundene Decke in schlechtem Zustand, teils loser Schotter

Maßnahmenkategorie:	Verbesserung Oberfläche
Maßnahme Kurzfristig:	-

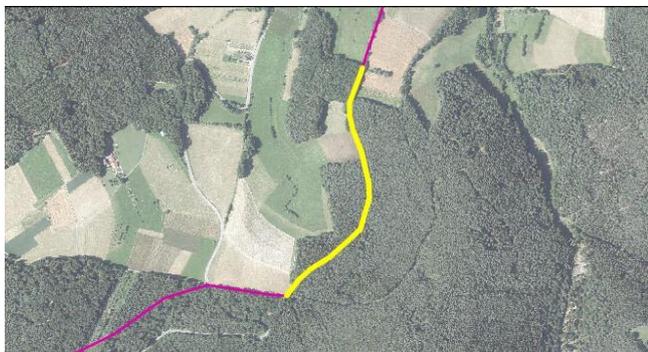
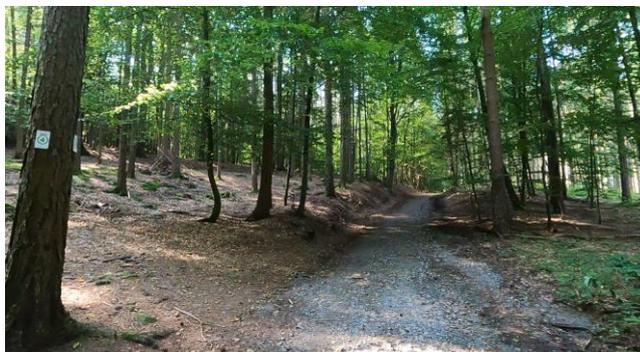
Name Maßnahme: Michelstadt-09

Kommune:	Michelstadt	Ortsteil:	Weiten-Gesäß
Straßenname(n):	Landwirtschaftlicher Weg	Länge:	823 m
DTV:		vorauss. Baulast:	Kommune
Anlagentyp (Bestand):	Forstwirtschaftlicher Weg		
Mangelbeschreibung:	Oberfläche wassergebundene Decke in schlechtem Zustand, teils loser Schotter, teils zwei Spuren mit Mittelgrün

Maßnahmenkategorie: Verbesserung Oberfläche

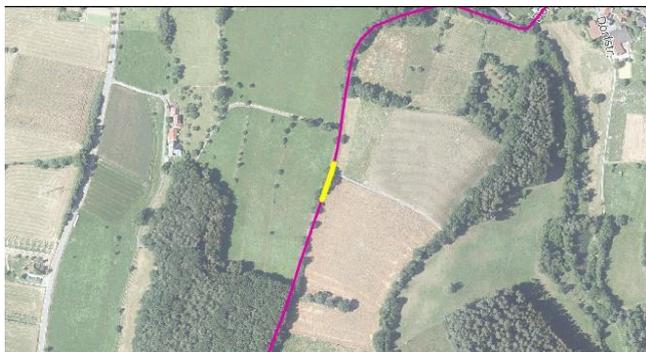
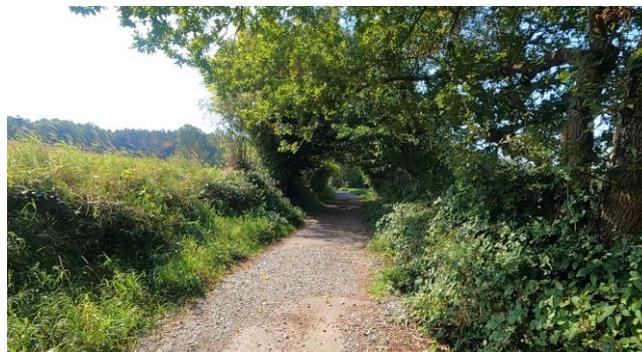
Name Maßnahme: Michelstadt-10

Kommune:	Michelstadt	Ortsteil:	Weiten-Gesäß
Straßenname(n):	Landwirtschaftlicher Weg	Länge:	54 m
DTV:		vorauss. Baulast:	Kommune
Anlagentyp (Bestand):	Forstwirtschaftlicher Weg		
Mangelbeschreibung:	Asphaltoberfläche von ca. 3m langer Schotterfläche unterbrochen

Maßnahmenkategorie:	Verbesserung Oberfläche
Maßnahme Kurzfristig:	Teilstück ebenfalls asphaltieren (Alternative zur Umsetzung einer RVA entlang der K92)

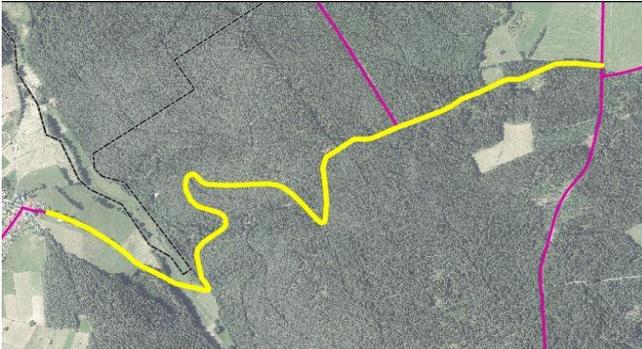
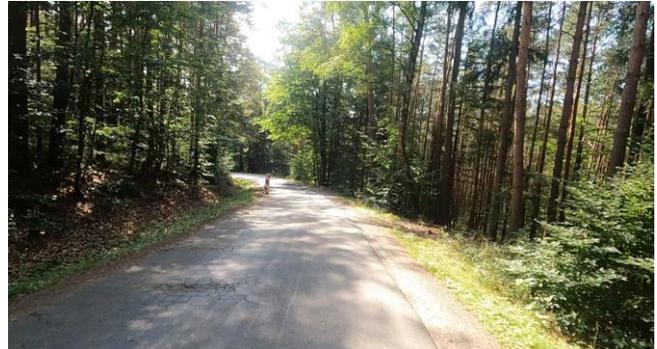
Name Maßnahme: Michelstadt-11

Kommune:	Michelstadt	Ortsteil:	Vielbrunn
Straßenname(n):	Landwirtschaftlicher Weg	Länge:	3.265 m
DTV:		vorauss. Baulast:	Kommune
Anlagentyp (Bestand):	Forstwirtschaftlicher Weg		
Mangelbeschreibung:	Oberfläche Asphalt im Randbereich abschnittsweise in schlechtem Zustand, Netzrisse und Schlaglöcher

Maßnahmenkategorie:	Verbesserung Oberfläche
Maßnahme Kurzfristig:	Ausbesserung der schadhaften Stellen

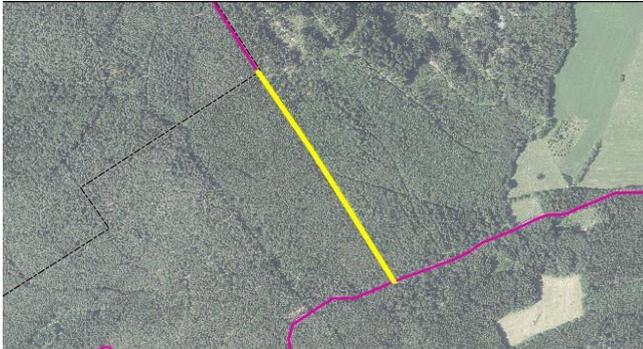
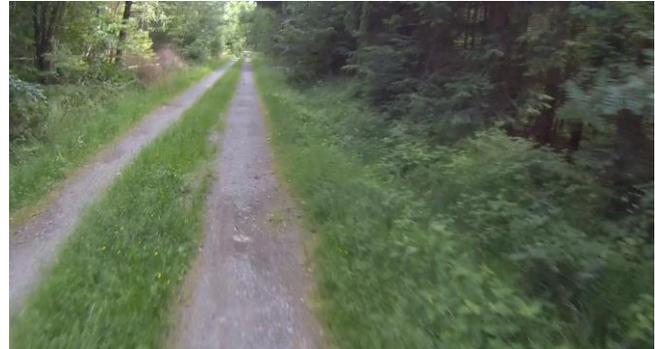
Name Maßnahme: Michelstadt-12

Kommune:	Michelstadt	Ortsteil:	Vielbrunn
Straßenname(n):	Landwirtschaftlicher Weg	Länge:	696 m
DTV:		vorauss. Baulast:	Kommune
Anlagentyp (Bestand):	Forstwirtschaftlicher Weg		
Mangelbeschreibung:	Oberfläche wassergebundene Decke in schlechtem Zustand, Schlaglöcher, loser Schotter, teils mit Mittelgrün. Weg durch Forstwirtschaft abschnittsweise stark beschädigt

Maßnahmenkategorie: Verbesserung Oberfläche

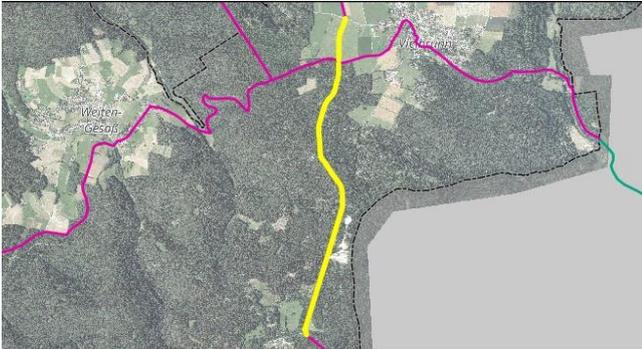
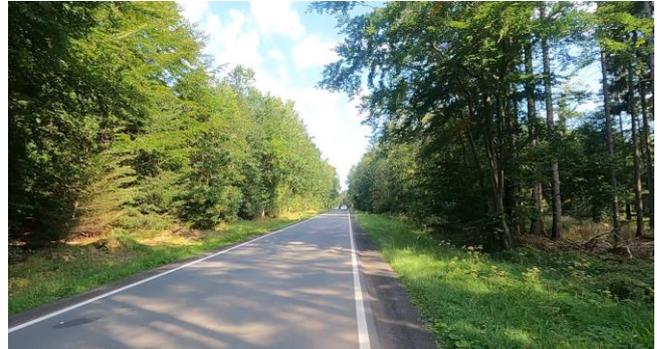
Name Maßnahme: Michelstadt-13

Kommune:	Michelstadt	Ortsteil:	Vielbrunn
Straßenname(n):	L3349	Länge:	3.994 m
DTV:	2.900 Kfz/24h	vorauss. Baulast:	Land
Anlagentyp (Bestand):	Straße 100 km/h		
Mangelbeschreibung:	Führung im Mischverkehr auf schmalen Querschnitt bei Tempo 100

Maßnahmenkategorie:	Herstellung RVA
Maßnahme Kurzfristig:	Geschwindigkeitsreduzierung prüfen
