Name Maßnahme: Bad König-01

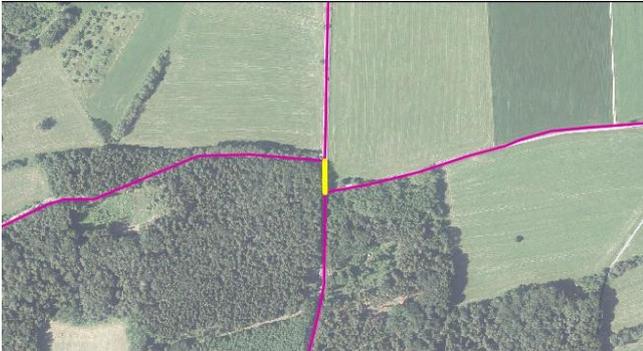
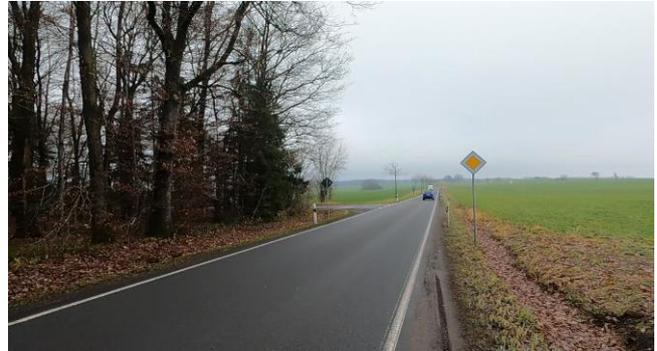
Name Maßnahme: Michelstadt-14

Kommune:	Michelstadt	Ortsteil:	Vielbrunn
Straßenname(n):	L3349	Länge:	-
DTV:	2.900 Kfz/24h	vorauss. Baulast:	Land
Anlagentyp (Bestand):	Straße 100 km/h		
Mangelbeschreibung:	Versetzte Querung der L3349 erforderlich, keine Querungshilfe, hohe Kfz-Geschwindigkeit

Maßnahmenkategorie:	Querung
Maßnahme Kurzfristig:	Geschwindigkeitsreduzierung prüfen

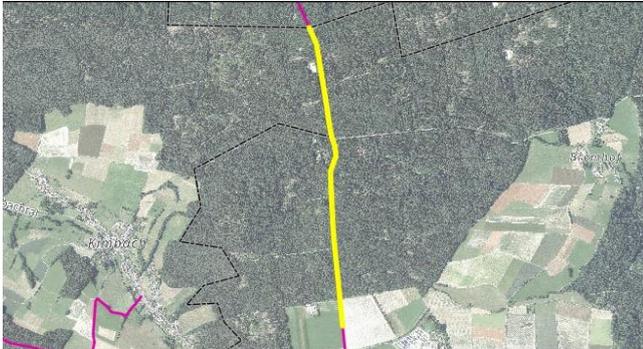
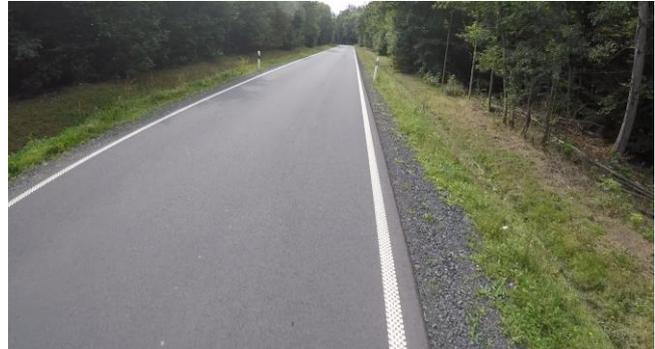
Name Maßnahme: Michelstadt-15

Kommune:	Michelstadt	Ortsteil:	Vielbrunn
Straßenname(n):	L3349	Länge:	2.221 m
DTV:	1.700 Kfz/24h	vorauss. Baulast:	Land
Anlagentyp (Bestand):	Straße 100 km/h		
Mangelbeschreibung:	Führung im Mischverkehr auf schmalen Querschnitt bei Tempo 100

Maßnahmenkategorie:	Maßnahme Mischverkehr		
Maßnahme Kurzfristig:	Geschwindigkeitsreduzierung (T70) prüfen und eventuell Markierung des Querschnitts entsprechend RQ9 (RAL 2012)		
Maßnahme Langfristig:	Aufgrund geringer Verkehrsmengen (<2.500 Kfz/24h) keine zwingende Notwendigkeit für straßenbegleitenden Radweg gegeben. Prüfung dennoch sinnvoll.		
Prioritätsstufe:	mittlere Priorität	Umsetzungshorizont:	mittelfristig
Musterlösung:		Routentyp:	Hauptroute
Bestandsroute:		Nennungen Beteiligung:	18
Kosten:	57.500 €	GIS-IDs:	2168

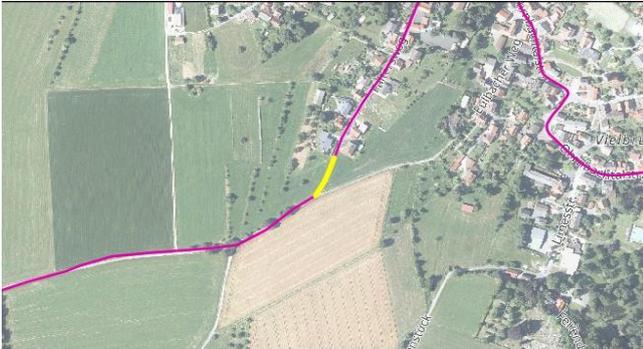
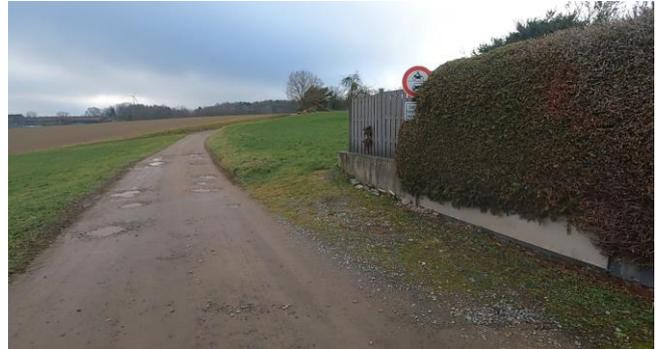
Name Maßnahme: Michelstadt-16

Kommune:	Michelstadt	Ortsteil:	Vielbrunn
Straßenname(n):	Landwirtschaftlicher Weg	Länge:	59 m
DTV:		vorauss. Baulast:	Kommune
Anlagentyp (Bestand):	Landwirtschaftlicher Weg		
Mangelbeschreibung:	Oberfläche wassergebundene Decke in schlechtem Zustand, Schlaglöcher mit Pfützen

Maßnahmenkategorie: Verbesserung Oberfläche

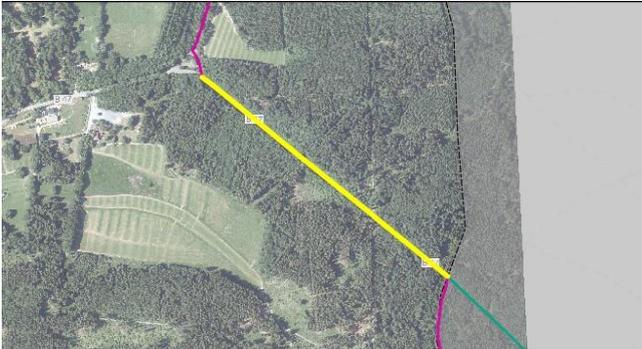
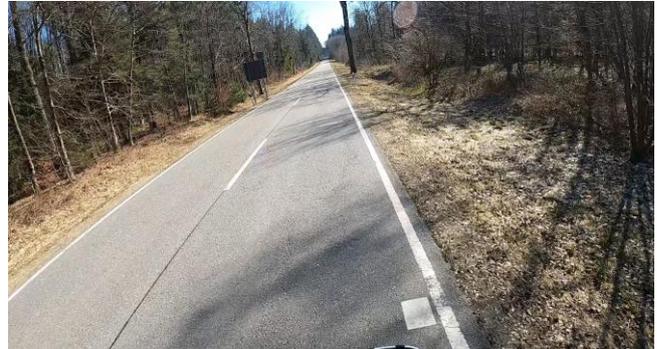
Name Maßnahme: Michelstadt-17

Kommune:	Michelstadt	Ortsteil:	Vielbrunn
Straßenname(n):	B47	Länge:	782 m
DTV:	4.400 Kfz/24h	vorauss. Baulast:	Bund
Anlagentyp (Bestand):	Straße 100 km/h		
Mangelbeschreibung:	Führung im Mischverkehr mit hohen Kfz-Mengen bei Tempo 100

Maßnahmenkategorie: Herstellung RVA

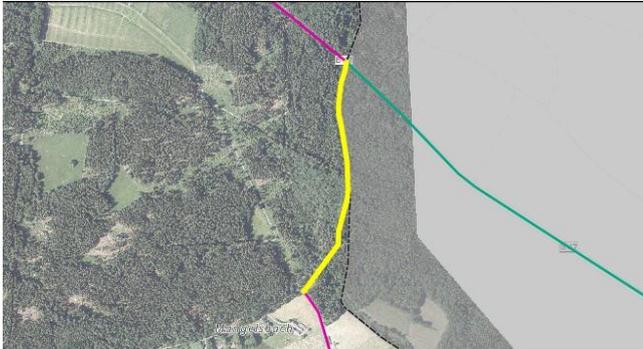
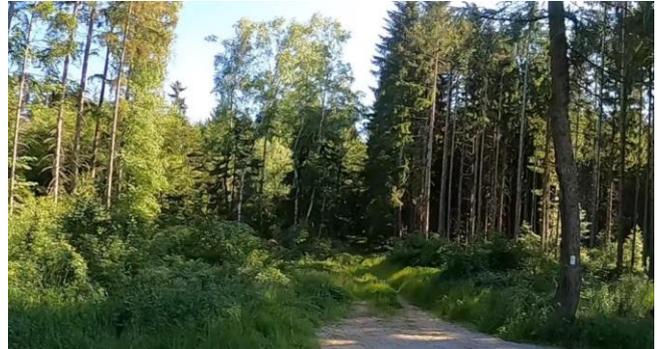
Name Maßnahme: Michelstadt-18

Kommune:	Michelstadt	Ortsteil:	Mangelsbach
Straßenname(n):		Länge:	753 m
DTV:		vorauss. Baulast:	Kommune
Anlagentyp (Bestand):	Lücke		
Mangelbeschreibung:	kein befahrbarer Weg vorhanden

Maßnahmenkategorie: Herstellung RVA

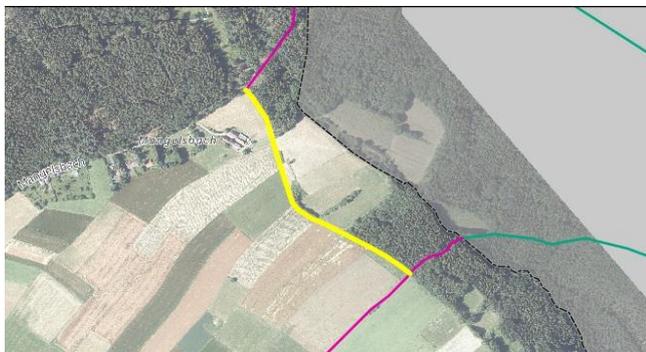
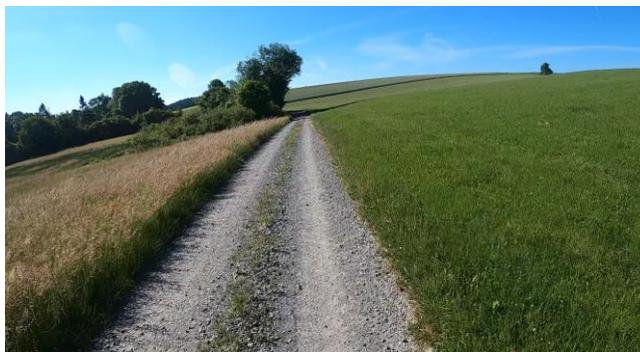
Name Maßnahme: Michelstadt-19

Kommune:	Michelstadt	Ortsteil:	Mangelsbach
Straßenname(n):	Wirtschaftsweg	Länge:	578 m
DTV:		vorauss. Baulast:	Kommune
Anlagentyp (Bestand):	Landwirtschaftlicher Weg		
Mangelbeschreibung:	Oberfläche wassergebundene Decke in schlechtem Zustand, teils zwei Spuren mit Mittelgrün, teils loser grober Schotter

Maßnahmenkategorie: Verbesserung Oberfläche

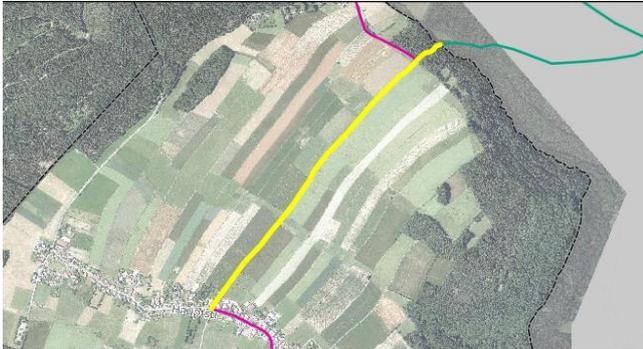
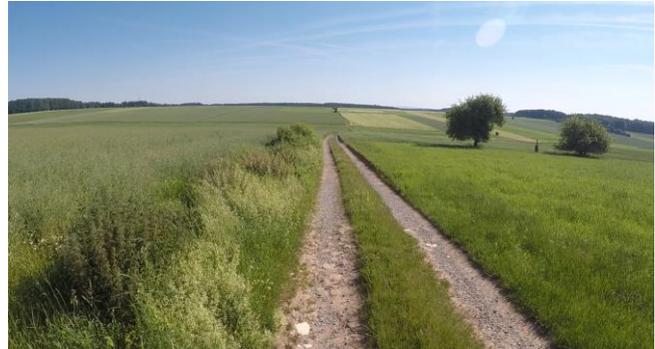
Name Maßnahme: Michelstadt-20

Kommune:	Michelstadt	Ortsteil:	Würzberg
Straßenname(n):	Landwirtschaftlicher Weg	Länge:	1.757 m
DTV:		vorauss. Baulast:	Kommune
Anlagentyp (Bestand):	Landwirtschaftlicher Weg		
Mangelbeschreibung:	Oberfläche zwei Spurrillen mit grobem Schotter, für Radverkehr aktuell nicht befahrbar

Maßnahmenkategorie: Verbesserung Oberfläche

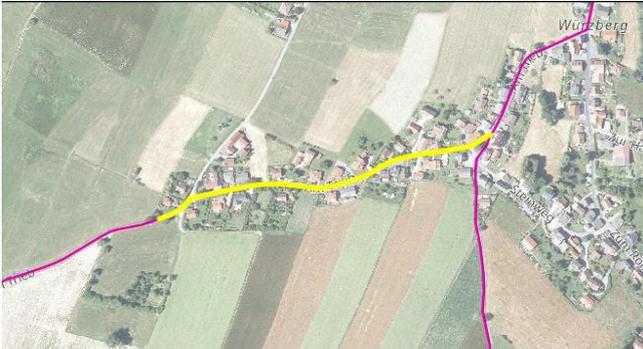
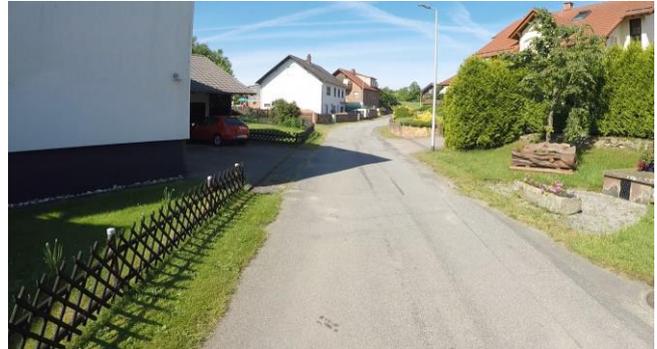
Name Maßnahme: Michelstadt-21

Kommune:	Michelstadt	Ortsteil:	Würzburg
Straßenname(n):	Am Trieb	Länge:	475 m
DTV:		vorauss. Baulast:	Kommune
Anlagentyp (Bestand):	Straße 50 km/h		
Mangelbeschreibung:	Führung im Mischverkehr bei Tempo 50 im Wohngebiet auf schmalen Querschnitt

Maßnahmenkategorie: Maßnahme Mischverkehr
Maßnahme Kurzfristig: Einrichtung T-30 Zone prüfen

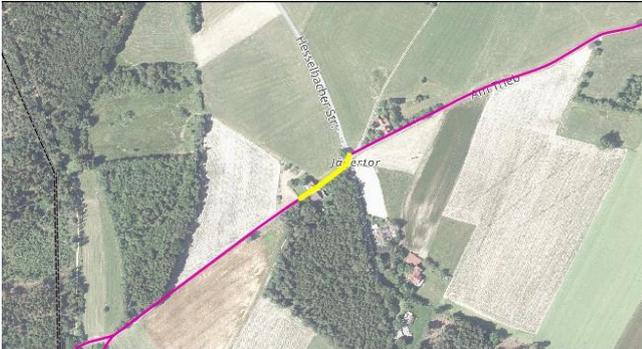
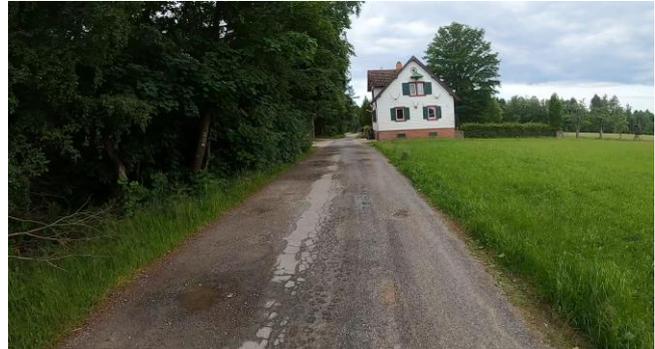
Name Maßnahme: Michelstadt-22

Mangelbeschreibung: Oberfläche Asphalt in sehr schlechtem Zustand (teilweise nur noch einzelne Abschnitte vorhanden sonst Schotter)

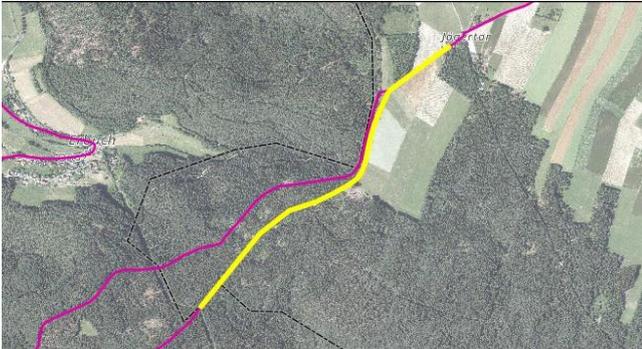
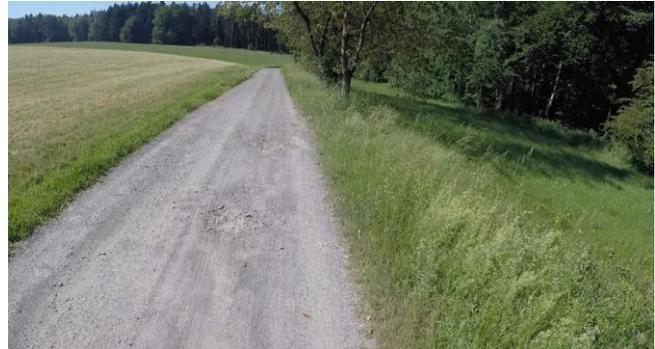
Name Maßnahme: Michelstadt-23

Kommune:	Michelstadt	Ortsteil:	Würzberg
Straßenname(n):	Forstwirtschaftlicher Weg	Länge:	1.654 m
DTV:		vorauss. Baulast:	Kommune
Anlagentyp (Bestand):	Forstwirtschaftlicher Weg		
Mangelbeschreibung:	Oberfläche wassergebundene Decke abschnittsweise in schlechtem Zustand, teils loser Schotter, teils durchbrechendes Mittelgrün

Maßnahmenkategorie: Verbesserung Oberfläche

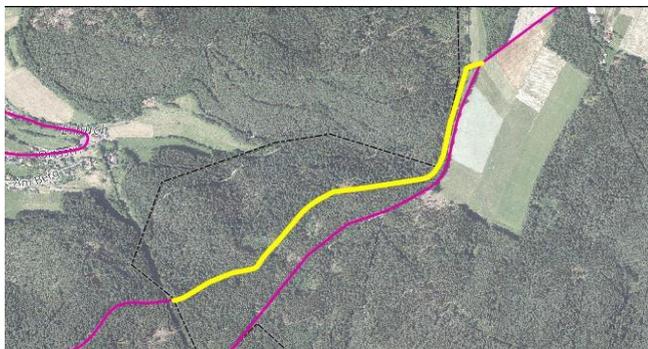
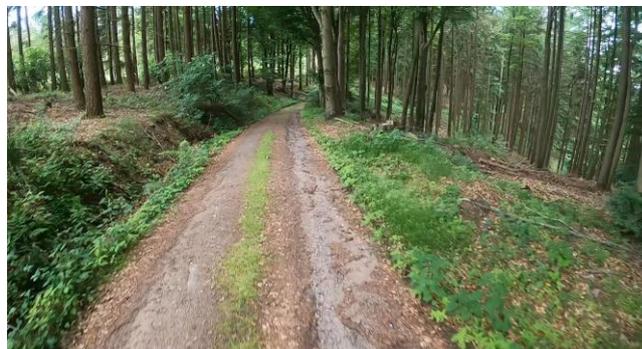
Name Maßnahme: Michelstadt-24

Kommune:	Michelstadt	Ortsteil:	Jägertor
Straßenname(n):	Wirtschaftsweg	Länge:	1.413 m
DTV:		vorauss. Baulast:	Kommune
Anlagentyp (Bestand):	Forstwirtschaftlicher Weg		
Mangelbeschreibung:	Oberfläche wassergebundene Decke in schlechtem Zustand, teils loser Schotter, teils durchbrechendes Mittelgrün

Maßnahmenkategorie: Verbesserung Oberfläche

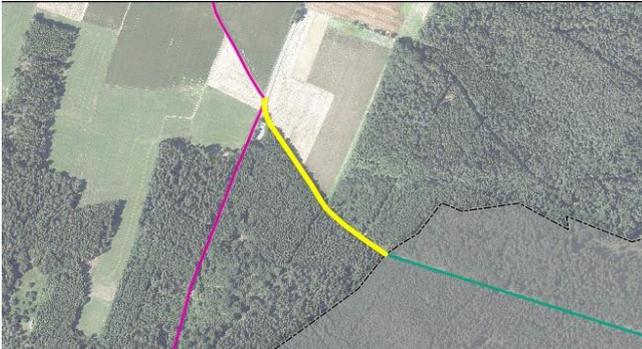
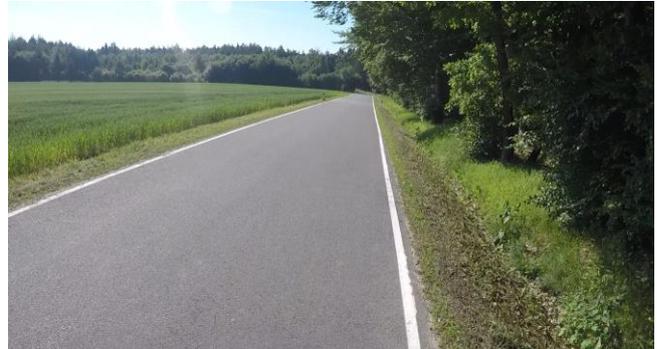
Name Maßnahme: Michelstadt-25

Kommune:	Michelstadt	Ortsteil:	Würzberg
Straßenname(n):	K45	Länge:	392 m
DTV:		vorauss. Baulast:	Kreis
Anlagentyp (Bestand):	Straße 100 km/h		
Mangelbeschreibung:	Führung im Mischverkehr bei Tempo 100 auf schmalen Querschnitt

Maßnahmenkategorie:	Maßnahme Mischverkehr
Maßnahme Kurzfristig:	Temporeduzierung prüfen

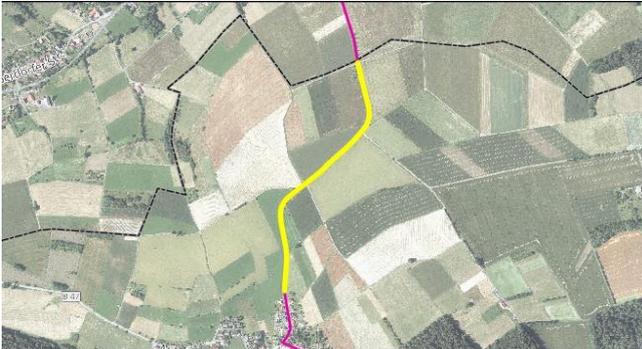
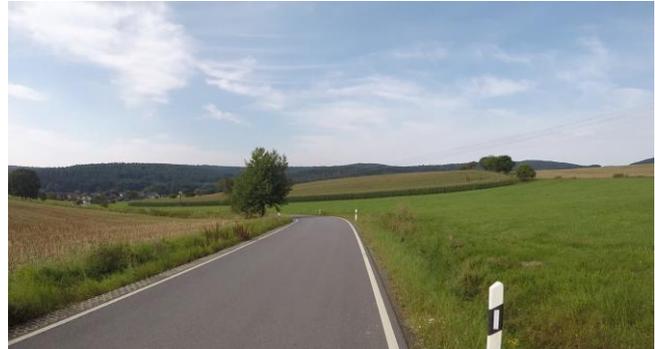
Name Maßnahme: Michelstadt-26

Kommune:	Michelstadt	Ortsteil:	Rehbach
Straßenname(n):	K89	Länge:	970 m
DTV:		vorauss. Baulast:	Kreis
Anlagentyp (Bestand):	Straße 100 km/h		
Mangelbeschreibung:	Führung auf schmalerm Querschnitt mit starker Steigung bei Tempo 100

Maßnahmenkategorie:	Maßnahme Mischverkehr		
Maßnahme Kurzfristig:	Geschwindigkeitsreduzierung (T70) prüfen und Markierung des Querschnitts entsprechend RQ9 (RAL 2012)

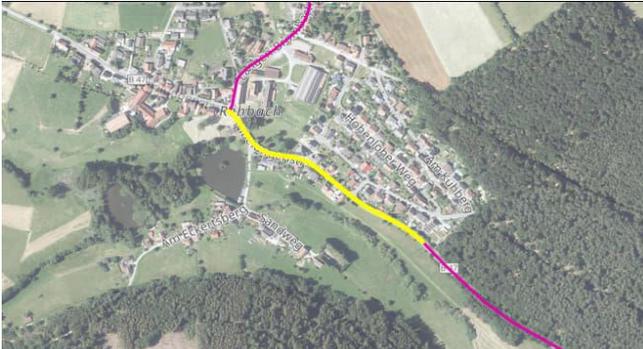
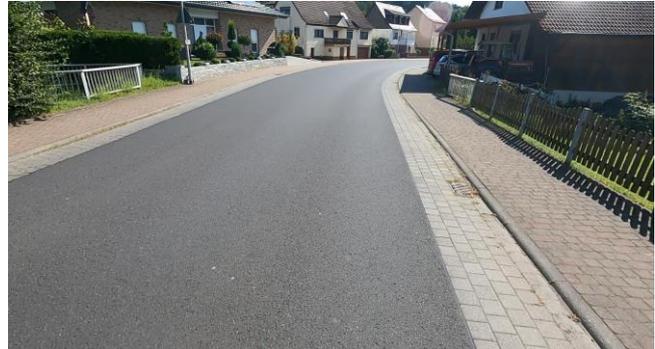
Name Maßnahme: Michelstadt-27

Kommune:	Michelstadt	Ortsteil:	Rehbach
Straßenname(n):	B47-Nibelungenstraße	Länge:	460 m
DTV:	4.200 Kfz/24h	vorauss. Baulast:	Bund
Anlagentyp (Bestand):	Straße 50 km/h		
Mangelbeschreibung:	Führung im Mischverkehr bei hohen Kfz-Zahlen mit Steigung

Maßnahmenkategorie: Markierungsmaßnahme

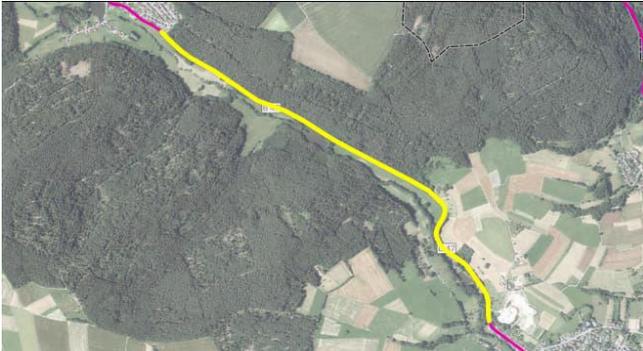
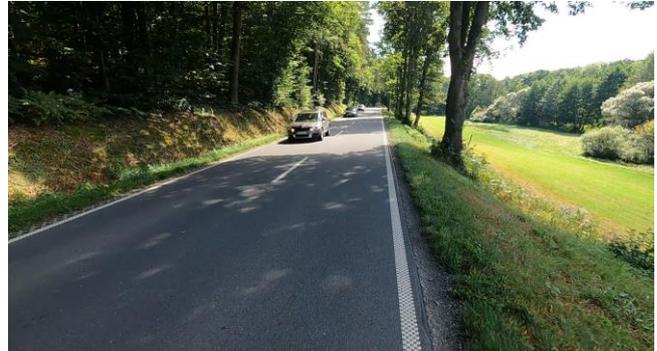
Name Maßnahme: Michelstadt-28

Kommune:	Michelstadt	Ortsteil:	Rehbach
Straßenname(n):	B47	Länge:	2.843 m
DTV:	4.200 Kfz/24h	vorauss. Baulast:	Bund
Anlagentyp (Bestand):	Straße 70 km/h		
Mangelbeschreibung:	Führung im Mischverkehr bei Tempo 70 mit bei hohen Kfz-Zahlen und Steigung (Erschließung bisher über bestehende Wirtschaftswege in sehr schlechtem Zustand und teilweise in Privatbesitz)

Maßnahmenkategorie: Herstellung RVA

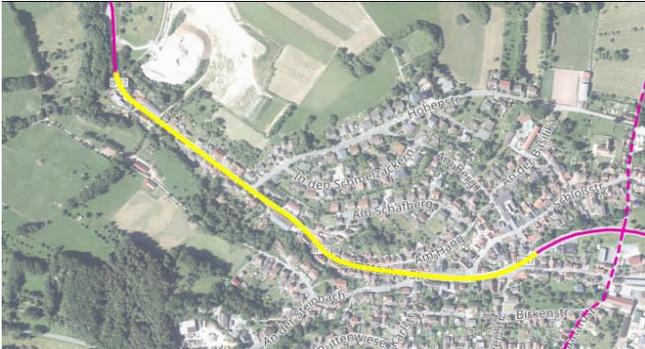
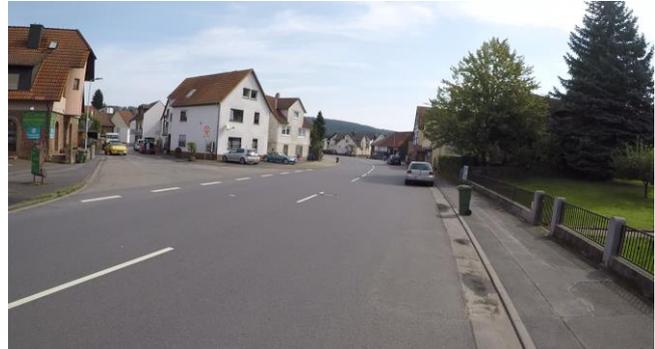
Name Maßnahme: Michelstadt-29

Kommune:	Michelstadt	Ortsteil:	Michelstadt
Straßenname(n):	B47-Darmstädter Straße	Länge:	950 m
DTV:	4.200 Kfz/24h	vorauss. Baulast:	Bund
Anlagentyp (Bestand):	Straße 50 km/h		
Mangelbeschreibung:	Führung im Mischverkehr mit Steigung bei Tempo 50 und hohen Kfz-Zahlen

Maßnahmenkategorie:	Markierungsmaßnahme
Maßnahme Kurzfristig:	Entfall von Parken auf Fahrbahn und Markierung beidseitiger Schutzstreifen

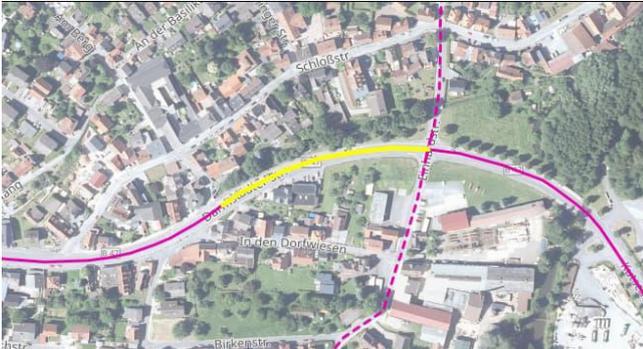
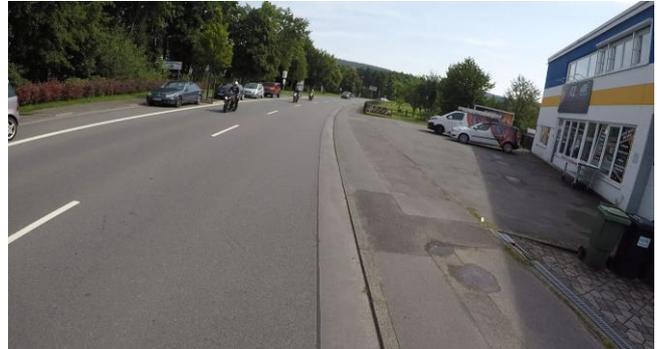
Name Maßnahme: Michelstadt-30

Kommune:	Michelstadt	Ortsteil:	Michelstadt
Straßenname(n):	B47-Darmstädter Straße	Länge:	176 m
DTV:	4.200 Kfz/24h	vorauss. Baulast:	Bund
Anlagentyp (Bestand):	Straße 50 km/h		
Mangelbeschreibung:	Führung im Mischverkehr mit Steigung bei Tempo 50 und hohen Kfz-Zahlen

Maßnahmenkategorie:	Markierungsmaßnahme		
Maßnahme Kurzfristig:	Freigabe des südlichen Gehwegs für Radverkehr (Gehweg - Rad frei), Markierung eines einseitigen Schutzstreifens auf der Nordseite mit Sicherheitstrennstreifen zu Parken

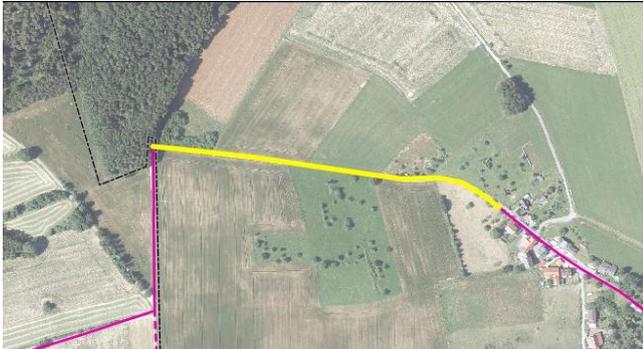
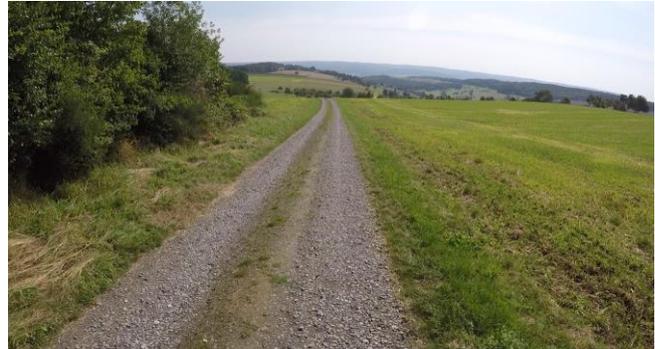
Name Maßnahme: Michelstadt-31

Kommune:	Michelstadt	Ortsteil:	Steinbuch
Straßenname(n):	Landwirtschaftlicher Weg	Länge:	482 m
DTV:		vorauss. Baulast:	Kommune
Anlagentyp (Bestand):	Landwirtschaftlicher Weg		
Mangelbeschreibung:	Oberfläche grober Schotter, teils zwei Spuren mit Bewuchs in Mittellage

Maßnahmenkategorie: Verbesserung Oberfläche

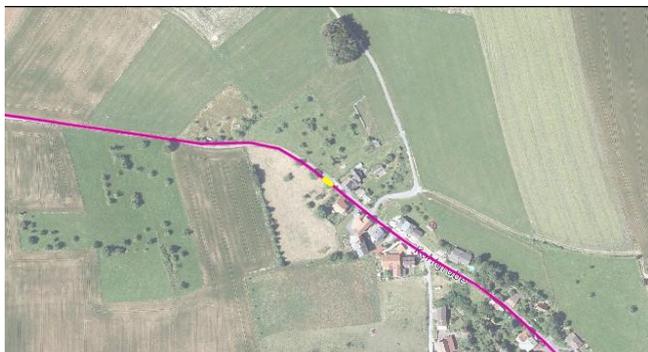
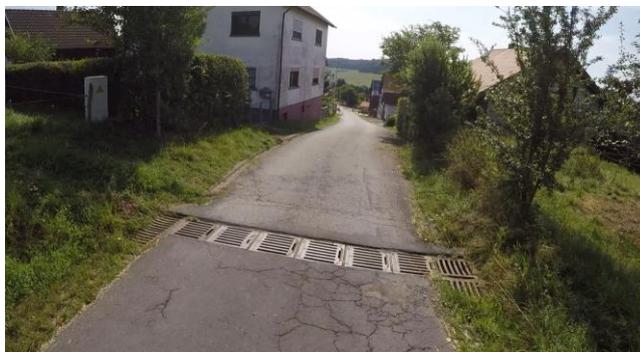
Name Maßnahme: Michelstadt-32

Kommune:	Michelstadt	Ortsteil:	Steinbuch
Straßenname(n):	Landwirtschaftlicher Weg	Länge:	9 m
DTV:		vorauss. Baulast:	Kommune
Anlagentyp (Bestand):	Landwirtschaftlicher Weg		
Mangelbeschreibung:	Ablaufgitter mit Kante (Sturzgefahr nach abschüssiger Strecke)

Maßnahmenkategorie: Sonstige Maßnahme
Maßnahme Kurzfristig: Ablaufrinne sanieren und Kante entfernen

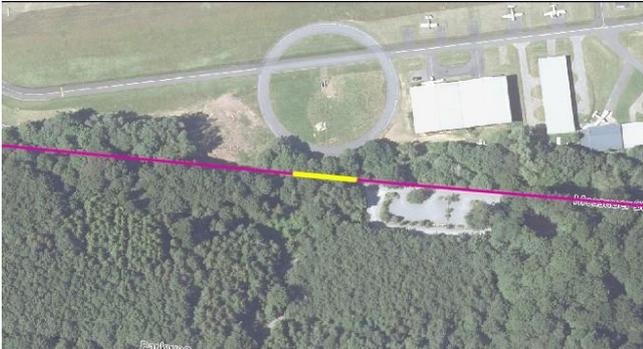
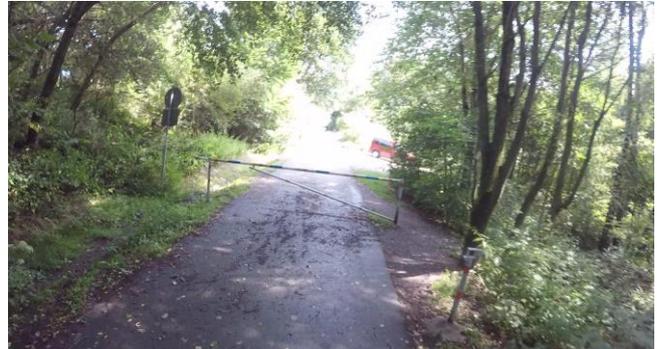
Name Maßnahme: Michelstadt-33

Kommune:	Michelstadt	Ortsteil:	Michelstadt
Straßenname(n):	Landwirtschaftlicher Weg	Länge:	32 m
DTV:		vorauss. Baulast:	Kommune
Anlagentyp (Bestand):	Landwirtschaftlicher Weg		
Mangelbeschreibung:	Durchgang an Schranke für Fahrräder mit Anhänger schlecht befahrbar (zu schmal)

Maßnahmenkategorie:	Sonstige Maßnahme		
Maßnahme Kurzfristig:	Schranke für Radverkehr mit Anhänger anpassen (z.B. durch Poller statt Schranke)

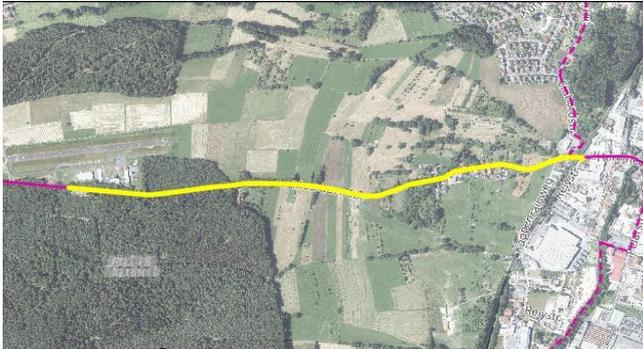
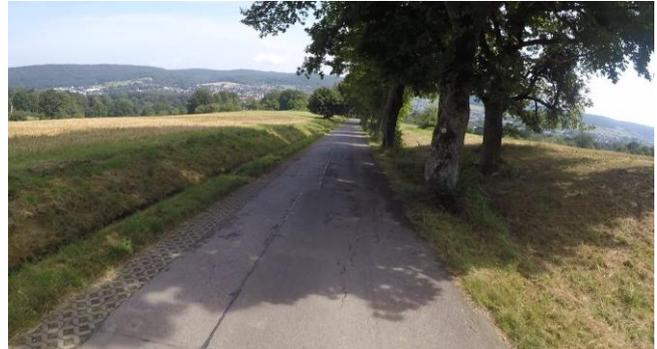
Name Maßnahme: Michelstadt-34

Kommune:	Michelstadt	Ortsteil:	Michelstadt
Straßenname(n):	Mossauer Straße	Länge:	1.841 m
DTV:		vorauss. Baulast:	Kommune
Anlagentyp (Bestand):	Straße 50 km/h		
Mangelbeschreibung:	Führung im Mischverkehr auf schmalem Querschnitt bei Tempo 50

Maßnahmenkategorie:	Maßnahme Mischverkehr
Maßnahme Kurzfristig:	Einrichtung T-30 Zone prüfen

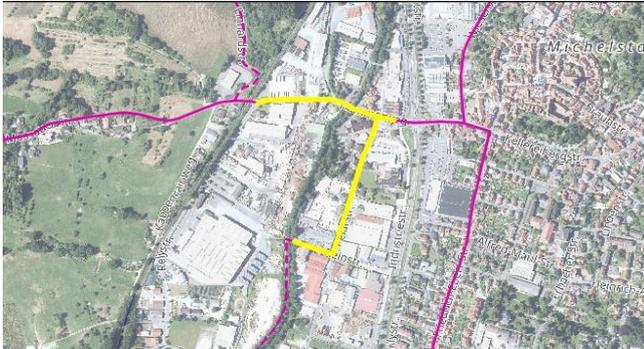
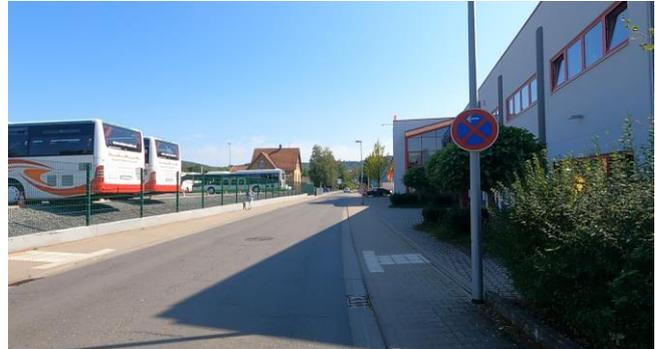
Name Maßnahme: Michelstadt-35

Kommune:	Michelstadt	Ortsteil:	Michelstadt
Straßenname(n):	Pelarsstraße	Länge:	719 m
DTV:		vorauss. Baulast:	Kommune
Anlagentyp (Bestand):	Piktogrammkette		
Mangelbeschreibung:	Führung im Mischverkehr bei Tempo 50, durch Gewerbegebiet hoher SV-Anteil

Maßnahmenkategorie: Maßnahme Mischverkehr
Maßnahme Kurzfristig: Temporeduzierung T30 prüfen

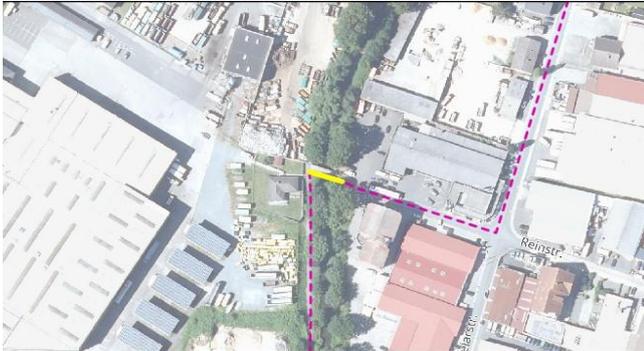
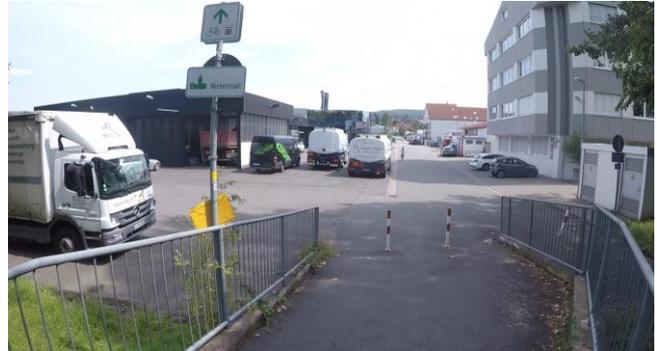
Name Maßnahme: Michelstadt-36

Kommune:	Michelstadt	Ortsteil:	Michelstadt
Straßenname(n):	Sonstiger Weg	Länge:	18 m
DTV:		vorauss. Baulast:	Kommune
Anlagentyp (Bestand):	Geh-/Radweg gemeinsam		
Mangelbeschreibung:	Poller an Brücke stellen für Fahrräder mit Anhänger ein unnötiges Hindernis dar

Maßnahmenkategorie:	Sonstige Maßnahme		
Maßnahme Kurzfristig:	Poller entfernen, oder nur einen Poller mittig platzieren und Sicherheitsmarkierung ergänzen

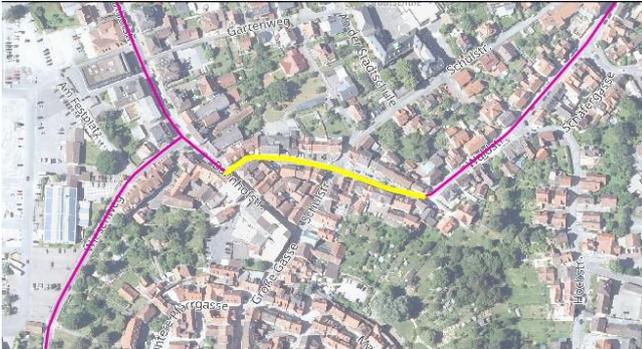
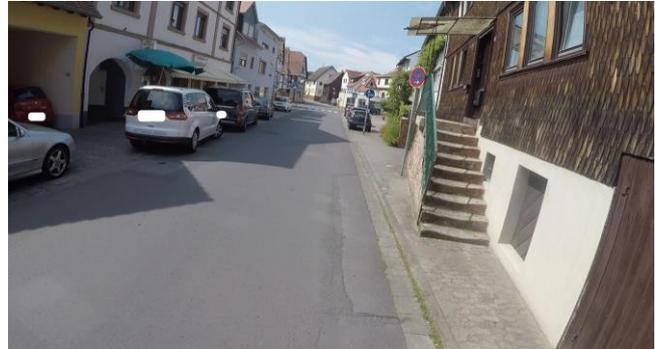
Name Maßnahme: Michelstadt-37

Kommune:	Michelstadt	Ortsteil:	Michelstadt
Straßenname(n):	Waldstraße	Länge:	169 m
DTV:		vorauss. Baulast:	Kommune
Anlagentyp (Bestand):	Verkehrsberuhigter Bereich		
Mangelbeschreibung:	Einbahnstraße für Radverkehr nicht freigegeben

Maßnahmenkategorie:	Maßnahme Mischverkehr
Maßnahme Kurzfristig:	Freigabe für Radverkehr in Gegenrichtung und Markierung von Einfahrtsschleusen an Schulstraße und Bahnhofstraße

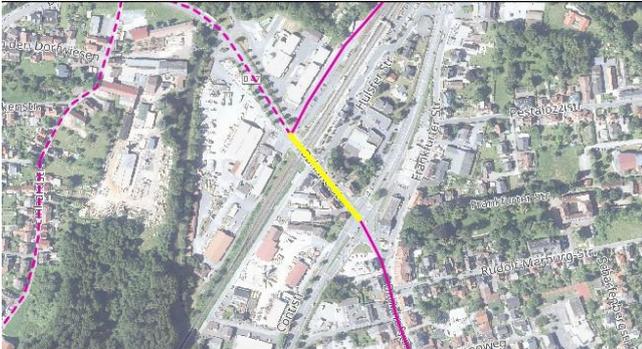
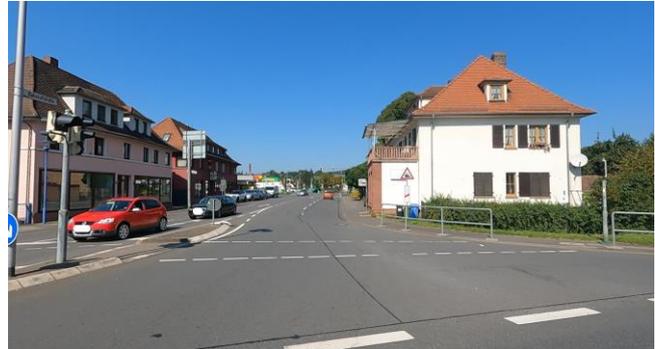
Name Maßnahme: Michelstadt-38

Kommune:	Michelstadt	Ortsteil:	Michelstadt
Straßenname(n):	Bahnhofstraße	Länge:	151 m
DTV:		vorauss. Baulast:	Kommune
Anlagentyp (Bestand):	Straße 30 km/h		
Mangelbeschreibung:	Radverkehrsrouten nach Osten führt geradeaus, Einfädeln auf linken Fahrstreifen erforderlich. Aufgrund hoher Kfz-Mengen und breitem Querschnitt schwierig

Maßnahmenkategorie:	Markierungsmaßnahme
Maßnahme Kurzfristig:	Markierung eines Radfahrstreifens für den Geradeausverkehr zwischen dem linken und rechten Fahrstreifen

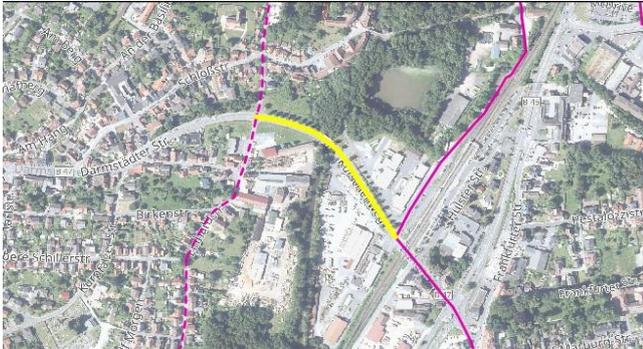
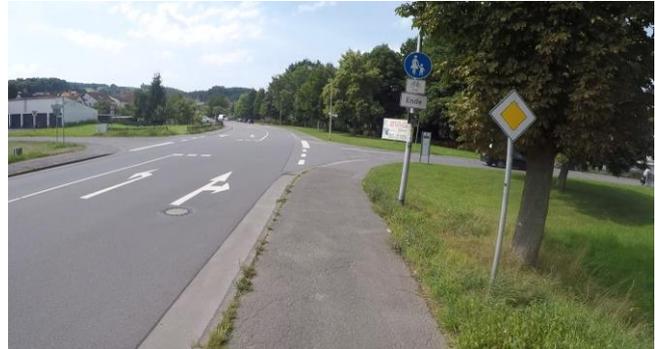
Name Maßnahme: Michelstadt-39

Mangelbeschreibung: An beiden Enden Gehweg Rad frei zu Ende ohne Überleitung auf die Fahrbahn, auf der Nordseite keine Furtmarkierung an Ausfahrt RWZ

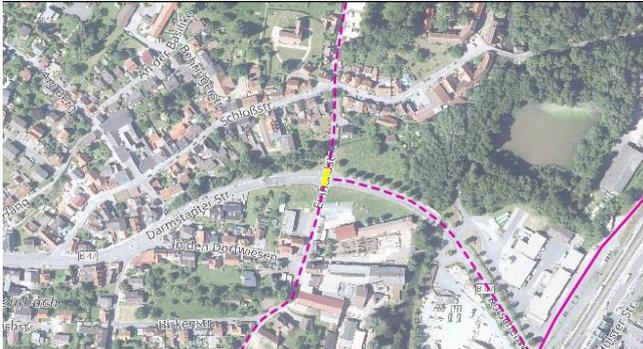
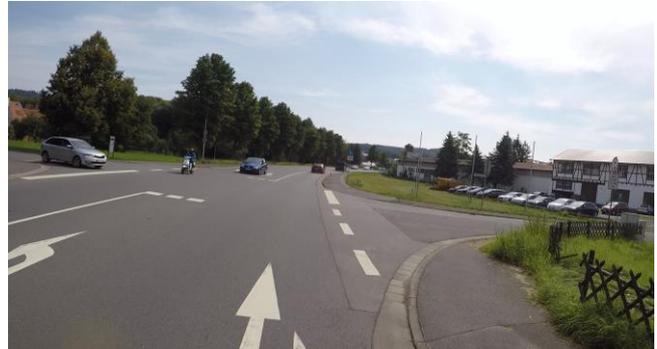
Name Maßnahme: Michelstadt-40

Kommune:	Michelstadt	Ortsteil:	Steinbach
Straßenname(n):	Einhardstraße	Länge:	-
DTV:		vorauss. Baulast:	Kommune
Anlagentyp (Bestand):	Tempo-30-Zone		
Mangelbeschreibung:	Querung der B47 durch hohes Verkehrsaufkommen schwierig (Verlauf des Radfernwegs R4)

Maßnahmenkategorie:	Querung
Maßnahme Kurzfristig:	-

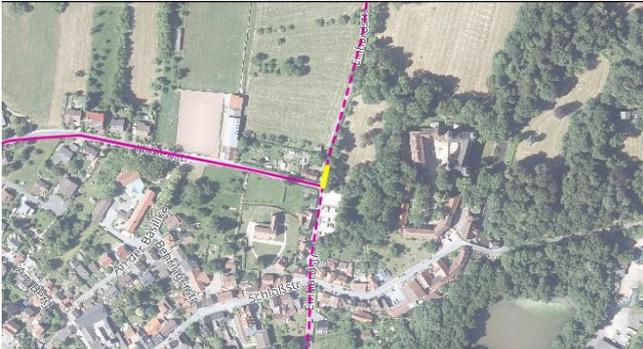
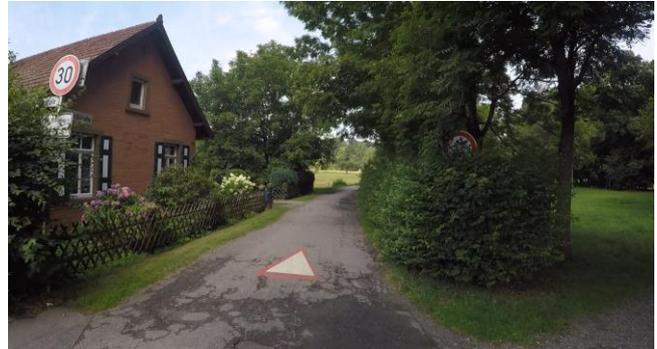
Name Maßnahme: Michelstadt-41

Kommune:	Michelstadt	Ortsteil:	Steinbach
Straßenname(n):	R4	Länge:	22 m
DTV:		vorauss. Baulast:	Kommune
Anlagentyp (Bestand):	Landwirtschaftlicher Weg		
Mangelbeschreibung:	Beschilderung Z260 eingewachsen

Maßnahmenkategorie: Beschilderungsmaßnahme
Maßnahme Kurzfristig: Beschilderung freischneiden

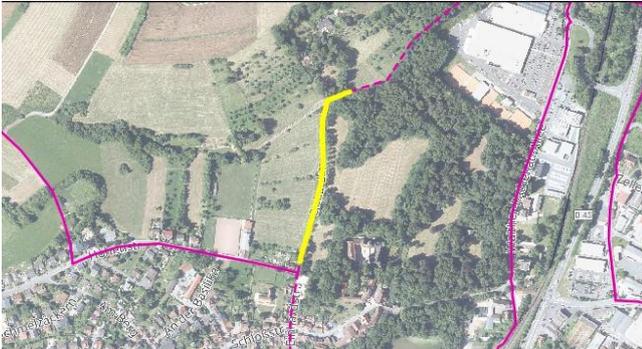
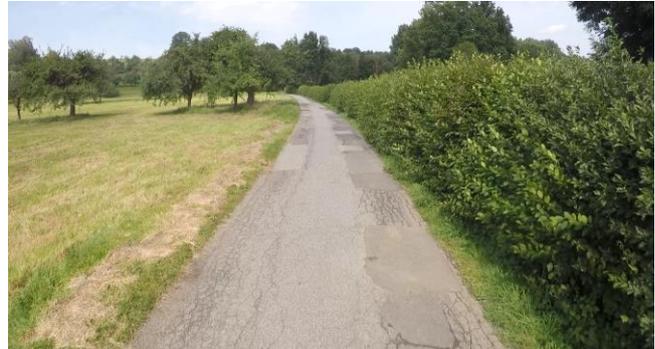
Name Maßnahme: Michelstadt-42

Kommune:	Michelstadt	Ortsteil:	Steinbach
Straßenname(n):	R4	Länge:	370 m
DTV:		vorauss. Baulast:	Kommune
Anlagentyp (Bestand):	Landwirtschaftlicher Weg		
Mangelbeschreibung:	Oberfläche Asphalt in schlechtem Zustand, insbesondere im Randbereich Netzrisse und Schlaglöcher

Maßnahmenkategorie: Verbesserung Oberfläche

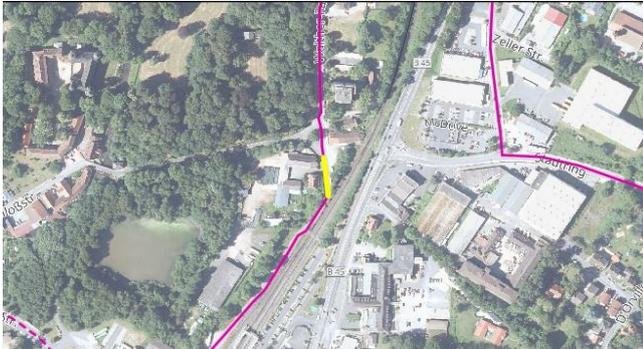
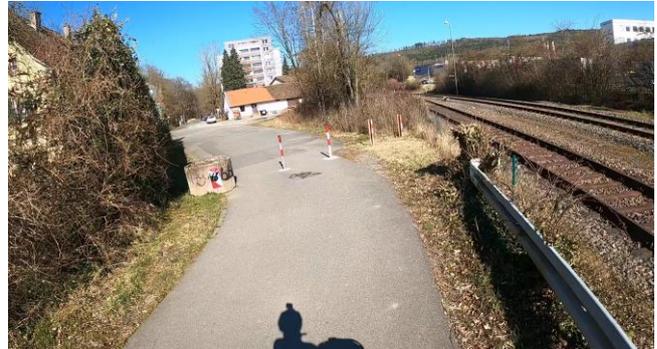
Name Maßnahme: Michelstadt-43

Kommune:	Michelstadt	Ortsteil:	Michelstadt
Straßenname(n):	Sonstiger Weg	Länge:	44 m
DTV:		vorauss. Baulast:	Kommune
Anlagentyp (Bestand):	Sonstiger Weg		
Mangelbeschreibung:	Poller stellt für Fahrräder mit Anhänger ein unnötiges Hindernis dar

Maßnahmenkategorie: Sonstige Maßnahme

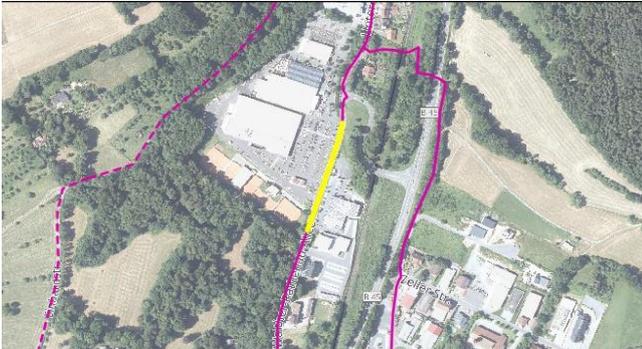
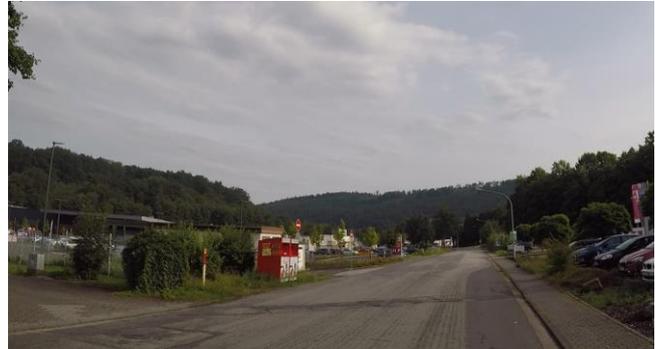
Name Maßnahme: Michelstadt-44

Kommune:	Michelstadt	Ortsteil:	Michelstadt
Straßenname(n):	Walther-Rathenau-Allee	Länge:	190 m
DTV:		vorauss. Baulast:	Kommune
Anlagentyp (Bestand):	Straße 30 km/h		
Mangelbeschreibung:	Führung im Mischverkehr auf breitem Querschnitt mit hohen Kfz-Zahlen durch Einkaufsmärkte

Maßnahmenkategorie:	Maßnahme Mischverkehr
Maßnahme Kurzfristig:	beidseitige Schutzstreifen herstellen

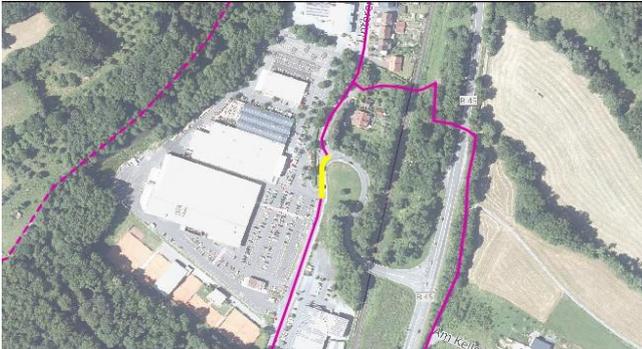
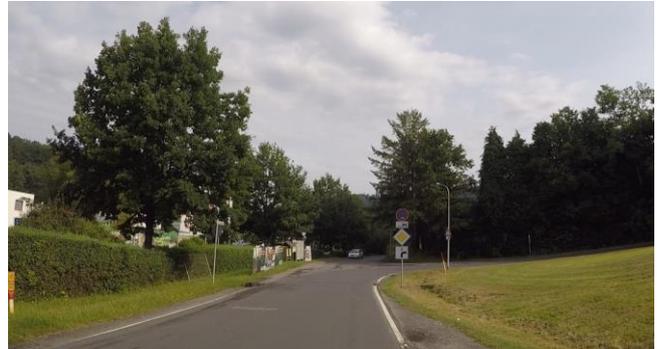
Name Maßnahme: Michelstadt-45

Kommune: Michelstadt **Ortsteil:** Michelstadt
Straßenname(n): Walther-Rathenau-Allee **Länge:** -
DTV: **vorauss. Baulast:** Kommune
Anlagentyp (Bestand): Straße 30 km/h
Mangelbeschreibung: Führung im Mischverkehr auf breitem Querschnitt mit hohen Kfz-Zahlen durch Einkaufsmärkte, Querung am Nordende durch hohes Verkehrsaufkommen schwierig, Kurve schlecht einsehbar, nachfolgender Kfz-Verkehr kann wartenden Radverkehr nicht passieren

Maßnahmenkategorie: Querung
Maßnahme Kurzfristig: -

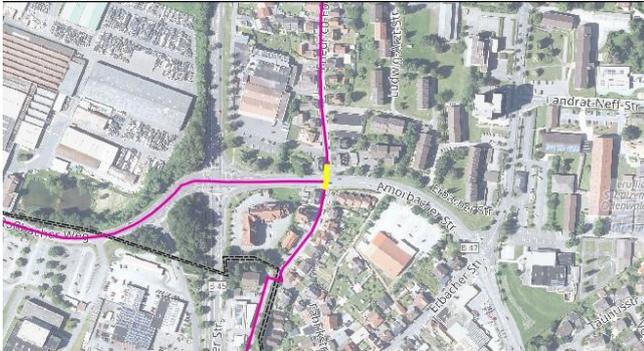
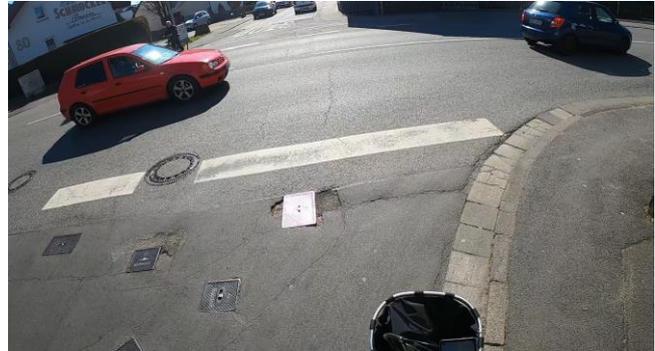
Name Maßnahme: Michelstadt-46

Kommune:	Michelstadt	Ortsteil:	Michelstadt
Straßenname(n):	Friedrich-Ebert-Straße	Länge:	-
DTV:		vorauss. Baulast:	Kommune
Anlagentyp (Bestand):	Tempo-30-Zone		
Mangelbeschreibung:	Querung der Amorbacher Straße durch hohes Verkehrsaufkommen schwierig

Maßnahmenkategorie: Querung
Maßnahme Kurzfristig: -

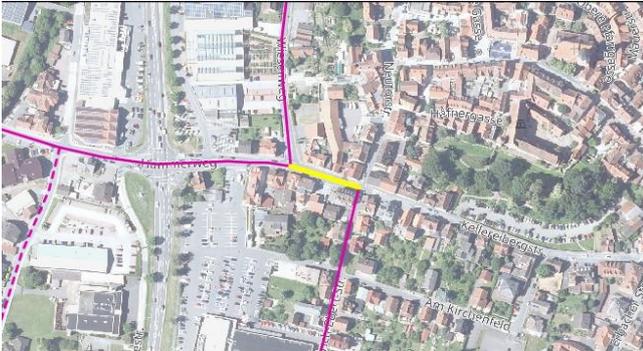
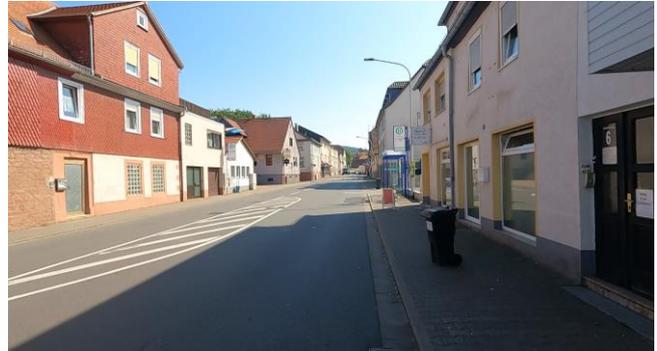
Name Maßnahme: Michelstadt-47

Kommune:	Michelstadt	Ortsteil:	Michelstadt
Straßenname(n):	Hammerweg	Länge:	58 m
DTV:		vorauss. Baulast:	Kommune
Anlantentyp (Bestand):	Straße 50 km/h		
Mangelbeschreibung:	Führung im Mischverkehr bei Tempo 50 und hohen Kfz-Mengen

Maßnahmenkategorie: Maßnahme Mischverkehr

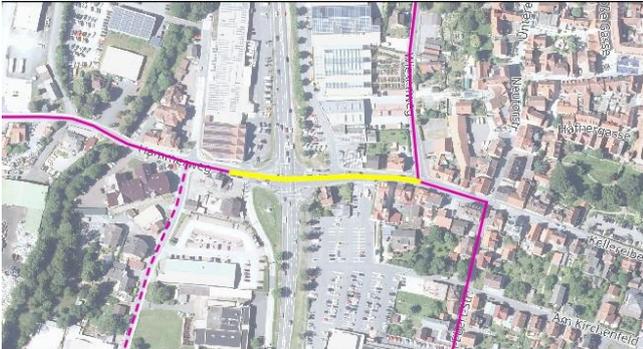
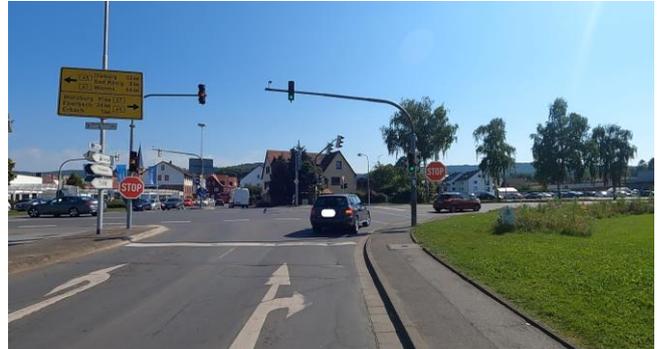
Name Maßnahme: Michelstadt-48

Kommune: Michelstadt **Ortsteil:** Michelstadt
Straßenname(n): Hammerweg **Länge:** 152 m
DTV: **vorauss. Baulast:** Kommune
Anlagentyp (Bestand): Straße 50 km/h
Mangelbeschreibung: Führung im Mischverkehr bei Tempo 50 und hohen Kfz-Mengen

Maßnahmenkategorie: Markierungsmaßnahme
Maßnahme Kurzfristig: Temporeduzierung auf T30, Radpiktogramme auf Geradeausfahrstreifen
Maßnahme Langfristig: Weitere Ertüchtigung für Radverkehr sehr schwierig und nur mit sehr hohem Aufwand möglich, für Schutzbedürftige Radfahrende Verbesserung der Querung weiter südlich am Rosbacher Weg sinnvoll (s. Maßnahme Michelstadt-50)
Prioritätsstufe: mittlere Priorität **Umsetzungshorizont:** mittelfristig
Musterlösung: **Routentyp:** Hauptroute
Bestandsroute: **Nennungen Beteiligung:** 10
Kosten: 1.500 € **GIS-IDs:** 2342

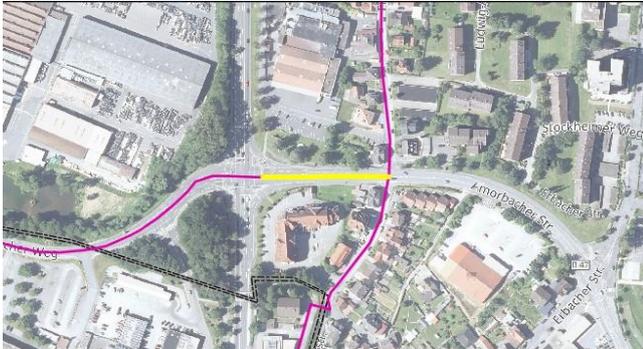
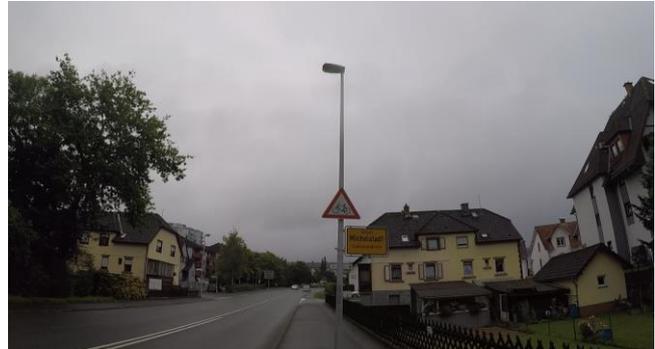
Name Maßnahme: Michelstadt-49

Kommune:	Michelstadt	Ortsteil:	Michelstadt
Straßenname(n):	B47-Amorbacher Straße	Länge:	102 m
DTV:		vorauss. Baulast:	Bund

Mangelbeschreibung: Bestehende Wege zu schmal (2,00m), Auf Südseite teilweise breiter, dort allerdings Lichtmasten auf dem Weg, Radweganfang auf Nordseite und Radwegende auf Südseite ohne Überleitungen auf die Fahrbahn

Maßnahmenkategorie: Verbreiterung (baulich)

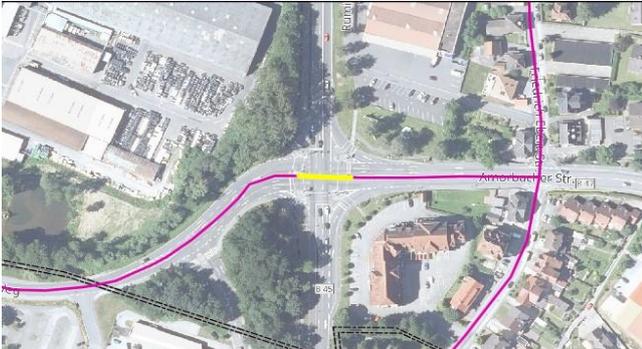
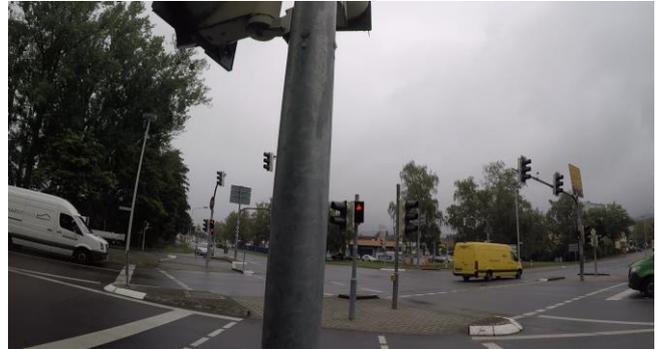
Name Maßnahme: Michelstadt-50

Kommune:	Michelstadt	Ortsteil:	Michelstadt
Straßenname(n):	B45-Michelstädter Straße	Länge:	-
DTV:	20.000 Kfz/24h	vorauss. Baulast:	Bund
Anlagentyp (Bestand):	Geh-/Radweg gemeinsam		
Mangelbeschreibung:	Querung der B45 erforderlich, dafür jeweils zusätzliche Wartezeit an den Rechtsabbiegern.

Maßnahmenkategorie:	Querung		
Maßnahme Kurzfristig:	Umprogrammierung der Signalisierung über die Rechtsabbieger als Dunkelanlage (damit eine Querung ohne Wartezeit unter Beachtung des Kfz-Verkehrs möglich und erlaubt ist, Schutzbedürftige Radfahrende können weiterhin eine gesicherte Querung anfordern)		
Maßnahme Langfristig:	-

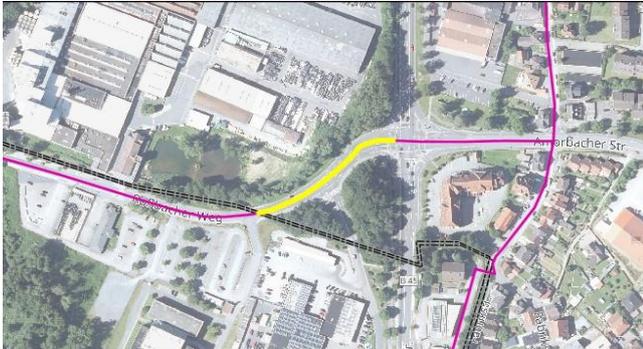
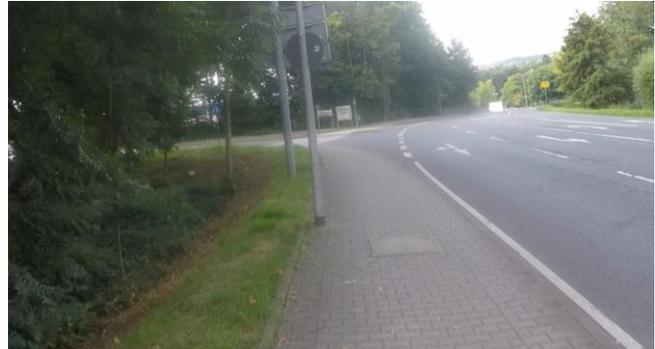
Name Maßnahme: Michelstadt-51

Kommune: Michelstadt **Ortsteil:** Michelstadt
Straßenname(n): Roßbacher Weg **Länge:** 129 m
DTV: **vorauss. Baulast:** Kommune

Mangelbeschreibung: Weg für Zweirichtungsverkehr zu schmal (2,30m), An Kreuzung mit B45 keine Beschilderung in Fahrtrichtung Westen vorhanden, im weiteren Verlauf allerdings Z240, An Gewerbezufahrt keine Furtmarkierung

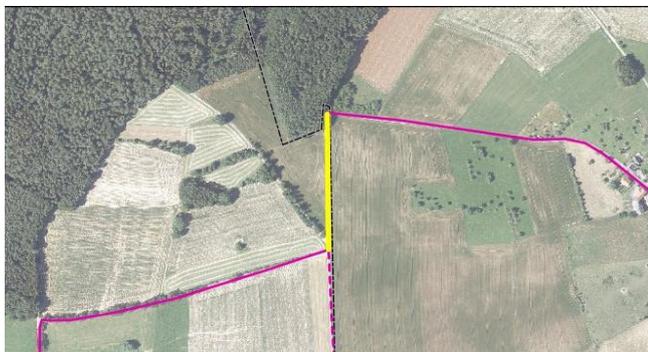
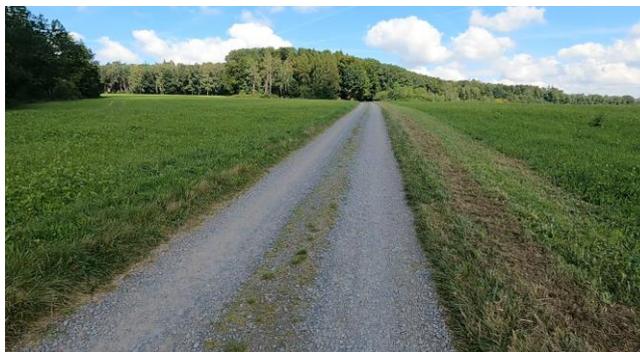
Name Maßnahme: Mossautal-01

Kommune:	Mossautal	Ortsteil:	Ober-Mossau
Straßenname(n):	Landwirtschaftlicher Weg	Länge:	230 m
DTV:		vorauss. Baulast:	Kommune
Anlagentyp (Bestand):	Landwirtschaftlicher Weg		
Mangelbeschreibung:	Oberfläche Schotter, teils mit losem Schotter und Bewuchs in Mittellage

Maßnahmenkategorie: Verbesserung Oberfläche

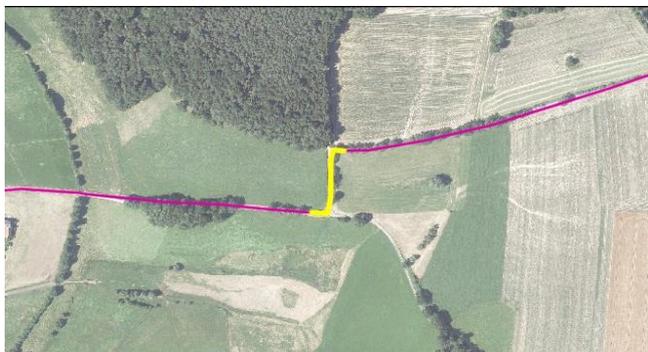
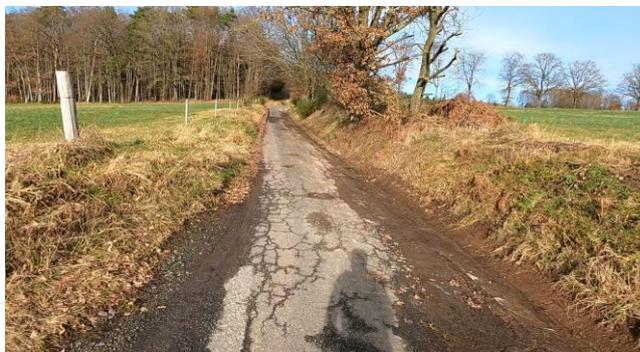
Name Maßnahme: Mossautal-02

Kommune:	Mossautal	Ortsteil:	Ober-Mossau
Straßenname(n):	Landwirtschaftlicher Weg	Länge:	126 m
DTV:		vorauss. Baulast:	Kommune
Anlagentyp (Bestand):	Landwirtschaftlicher Weg		
Mangelbeschreibung:	Oberfläche Asphalt in schlechtem Zustand (Risse, Schlaglöcher)

Maßnahmenkategorie: Verbesserung Oberfläche
