Name Maßnahme: Bad König-01

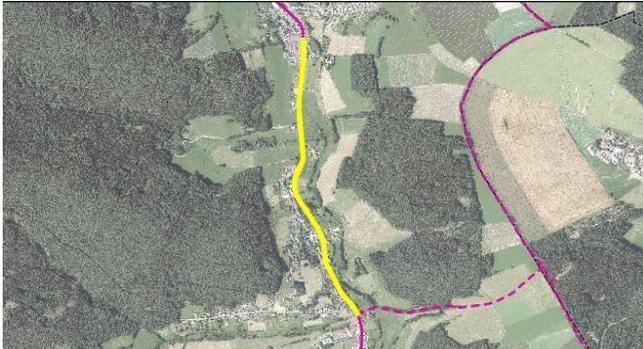
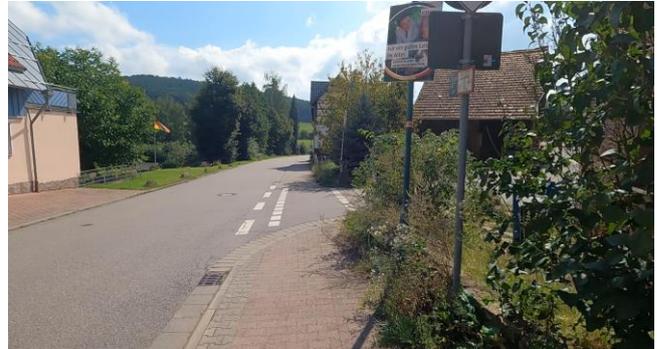
Name Maßnahme: Mossautal-03

Kommune: Mossautal **Ortsteil:** Unter-Mossau

Straßenname(n): L3260-Ortsstraße **Länge:** 1.644 m

Mangelbeschreibung: Beschilderung "Gehweg - Rad frei" nicht an allen Einmündungen vorhanden, teils in eine Richtung, teils in zwei Richtungen beschildert

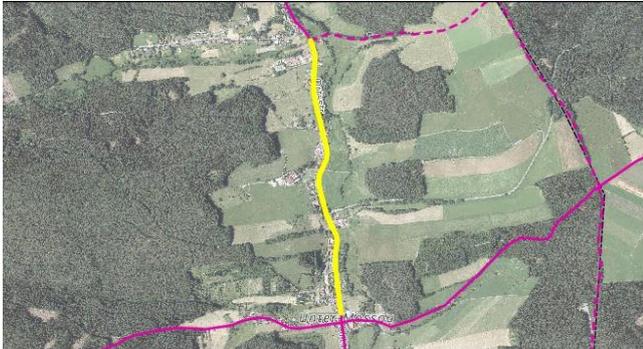
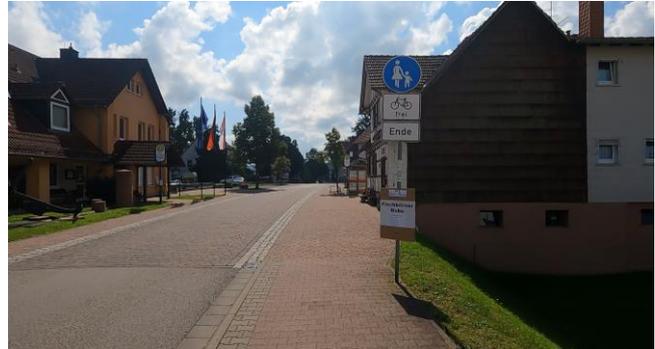
Name Maßnahme: Mossautal-04

Kommune:	Mossautal	Ortsteil:	Unter-Mossau
Straßenname(n):	L3260-Ortsstraße	Länge:	1.576 m
DTV:		vorauss. Baulast:	Land
Anlagentyp (Bestand):	Gehweg (Rad frei)		
Mangelbeschreibung:	Beschilderung "Gehweg - Rad frei" nicht an allen Einmündungen vorhanden, teils in eine Richtung, teils in zwei Richtungen beschildert, Radwegende ohne Überleitung auf Fahrbahn

Maßnahmenkategorie:	Beschilderungsmaßnahme		
Maßnahme Kurzfristig:	Beschilderung vereinheitlichen, An Radwegende mit Piktogramm auf Wechsel auf Fahrbahn hinweisen

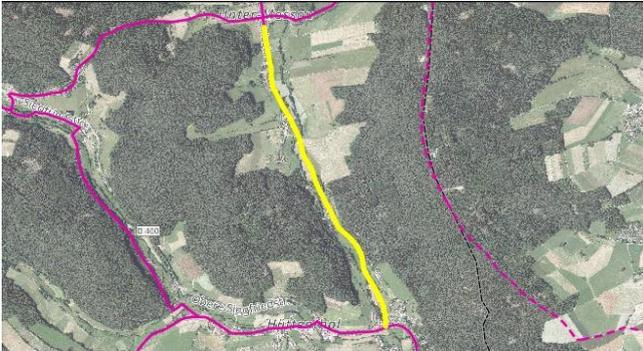
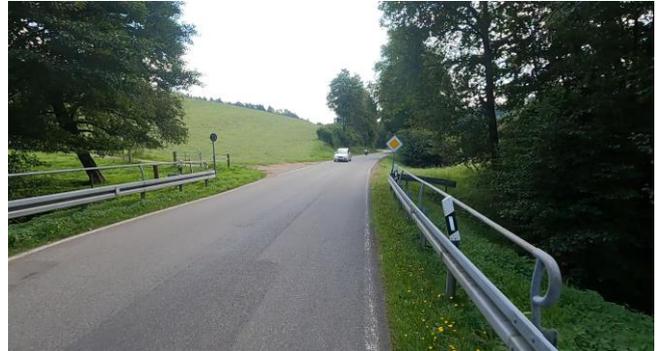
Name Maßnahme: Mossautal-05

Kommune:	Mossautal	Ortsteil:	Unter-Mossau
Straßenname(n):	L3260-Ortsstraße	Länge:	2.762 m
DTV:		vorauss. Baulast:	Land
Anlagentyp (Bestand):	Straße 50 km/h		
Mangelbeschreibung:	Führung im Mischverkehr auf schmalen Straßenquerschnitt; Teils Beschädigungen im Randbereich (Risse, Schlaglöcher)

Maßnahmenkategorie: Herstellung RVA
Maßnahme Kurzfristig: -

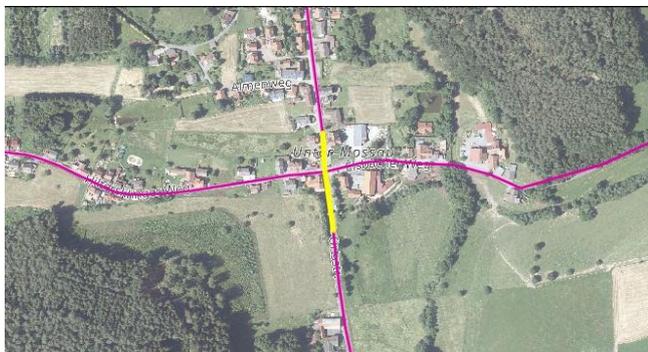
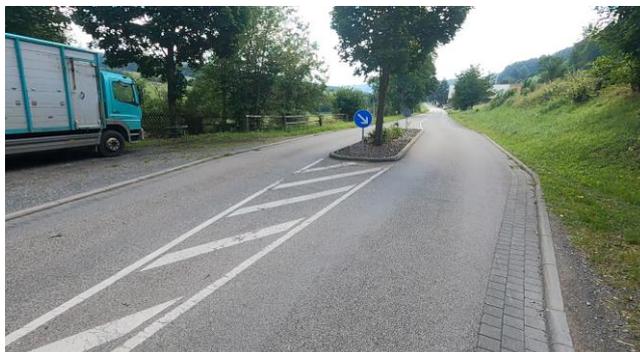
Name Maßnahme: Mossautal-05a

Kommune: Mossautal **Ortsteil:** Unter-Mossau
Straßenname(n): L3260-Ortsstraße **Länge:** -
DTV: **vorauss. Baulast:** Land
Anlagentyp (Bestand): Straße 50 km/h
Mangelbeschreibung: Führung im Mischverkehr auf schmalen Straßenquerschnitt

Maßnahmenkategorie: Querung
Maßnahme Kurzfristig: -

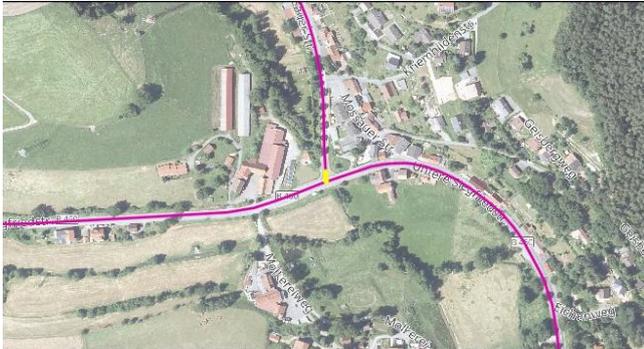
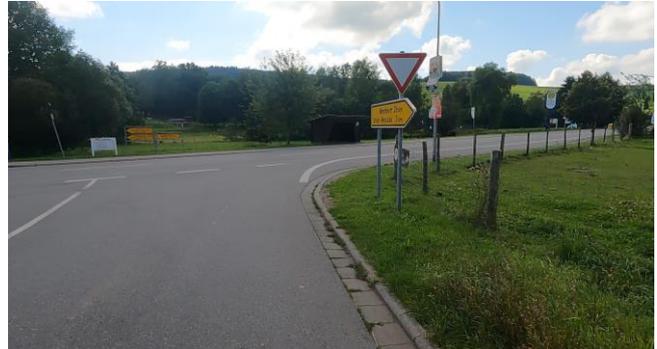
Name Maßnahme: Mossautal-05b

Kommune: Mossautal **Ortsteil:** Unter-Mossau
Straßenname(n): L3260-Ortsstraße **Länge:** -
DTV: **vorauss. Baulast:** Land
Anlagentyp (Bestand): Straße 50 km/h
Mangelbeschreibung: Führung im Mischverkehr auf schmalen Straßenquerschnitt

Maßnahmenkategorie: Querung
Maßnahme Kurzfristig: -

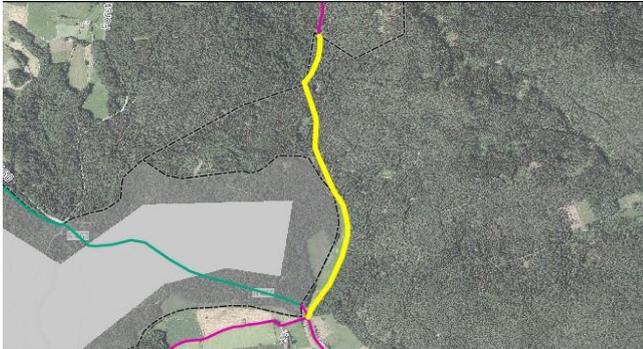
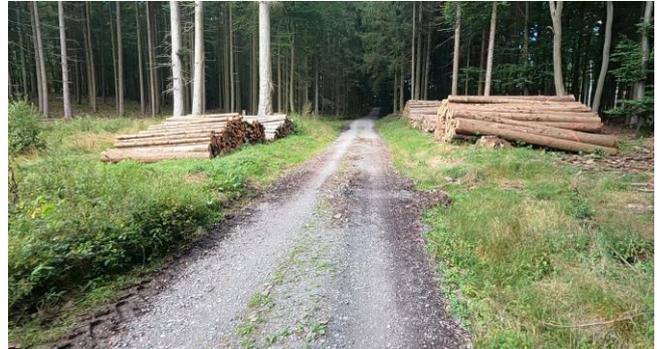
Name Maßnahme: Mossautal-06

Kommune:	Mossautal	Ortsteil:	Hiltersklingen
Straßenname(n):	Landwirtschaftlicher Weg	Länge:	1.879 m
DTV:		vorauss. Baulast:	Kommune
Anlagentyp (Bestand):	Forstwirtschaftlicher Weg		
Mangelbeschreibung:	Oberfläche wassergebundene Decke in schlechtem Zustand, teils eingewachsen, teils loser Schotter

Maßnahmenkategorie: Verbesserung Oberfläche

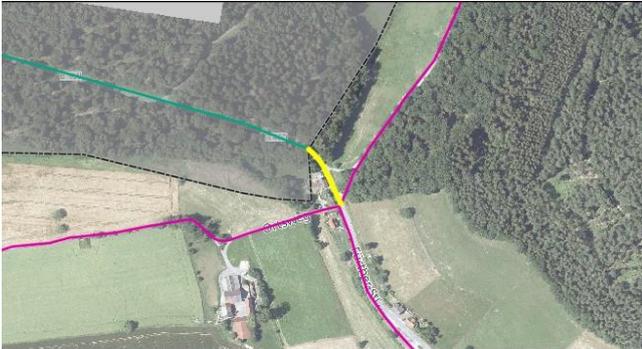
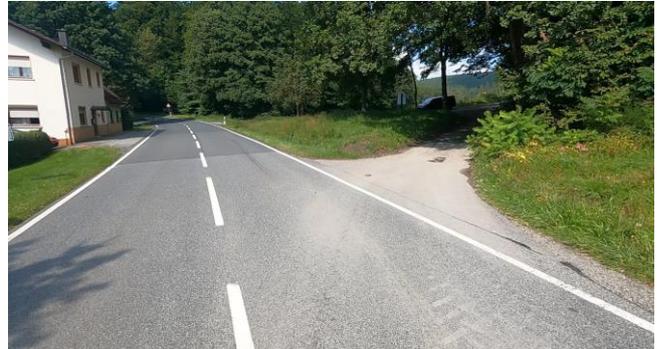
Name Maßnahme: Mossautal-07

Kommune:	Mossautal	Ortsteil:	Hiltersklingen
Straßenname(n):	B460-Fürther Straße	Länge:	90 m
DTV:		vorauss. Baulast:	Bund
Anlagentyp (Bestand):	Straße 60km/h		
Mangelbeschreibung:	Führung im Mischverkehr bei hohen Kfz-Mengen und unübersichtlichem Streckenverlauf

Maßnahmenkategorie: Herstellung RVA

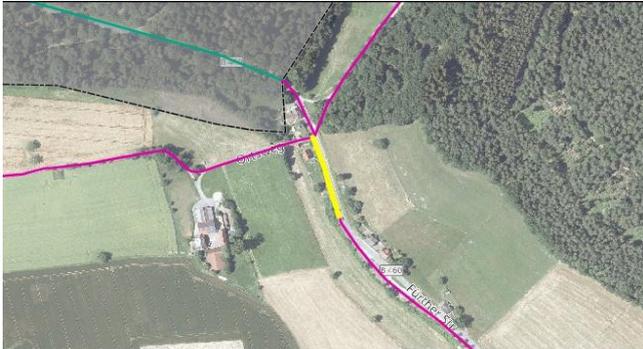
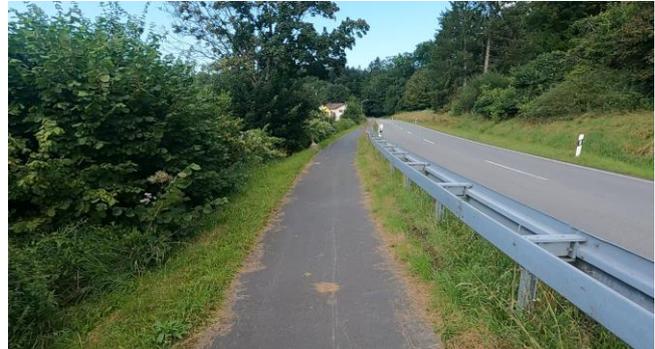
Name Maßnahme: Mossautal-08

Kommune:	Mossautal	Ortsteil:	Hiltersklingen
Straßenname(n):	B460-Fürther Straße	Länge:	117 m
DTV:		vorauss. Baulast:	Bund
Anlagentyp (Bestand):	Sonstiger Weg		
Mangelbeschreibung:	begleitender Weg für Zweirichtungsverkehr zu schmal (2,00m), Querung der B460 auf Wirtschaftsweg nach Norden schlecht einsehbar durch Kurve und Gebäude

Maßnahmenkategorie: Herstellung RVA

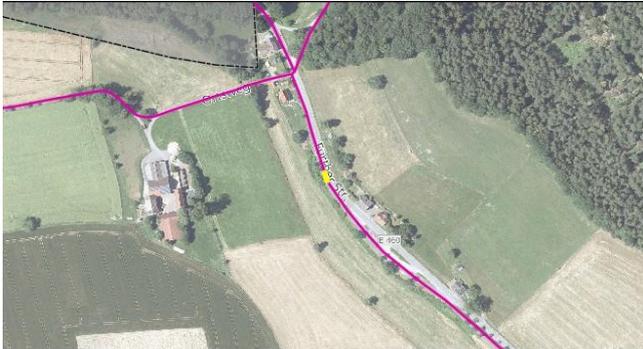
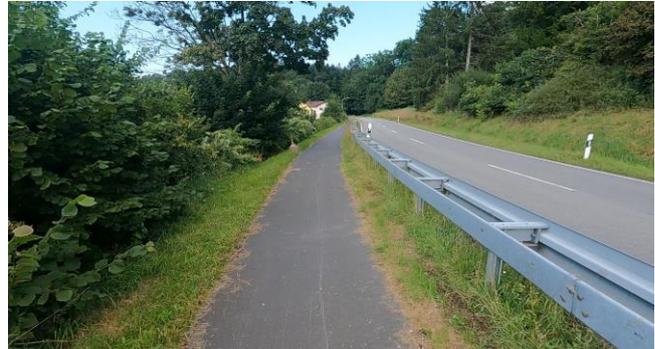
Name Maßnahme: Mossautal-08a

Kommune: Mossautal **Ortsteil:** Hiltersklingen
Straßenname(n): B460-Fürther Straße **Länge:** -
DTV: **vorauss. Baulast:** Bund
Anlagentyp (Bestand): Sonstiger Weg
Mangelbeschreibung: begleitender Weg für Zweirichtungsverkehr zu schmal (2,00m), Querung der B460 auf Wirtschaftsweg nach Norden schlecht einsehbar durch Kurve

Maßnahmenkategorie: Querung
Maßnahme Kurzfristig: -

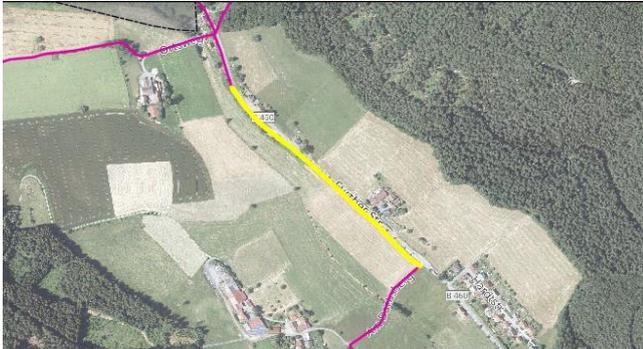
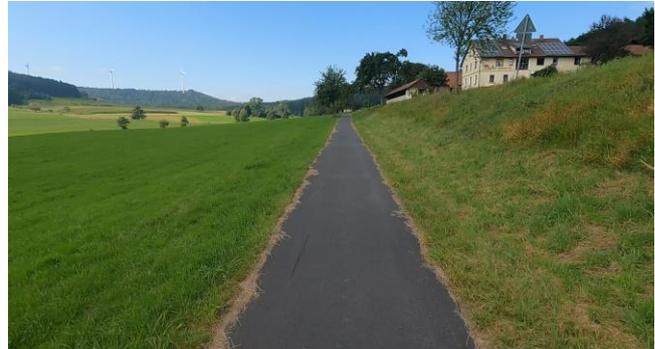
Name Maßnahme: Mossautal-09

Kommune:	Mossautal	Ortsteil:	Hiltersklingen
Straßenname(n):	B460-Fürther Straße	Länge:	573 m
DTV:		vorauss. Baulast:	Bund
Anlagentyp (Bestand):	Sonstiger Weg		
Mangelbeschreibung:	begleitender Weg für Zweirichtungsverkehr zu schmal (2,00m)

Maßnahmenkategorie: Verbreiterung (baulich)

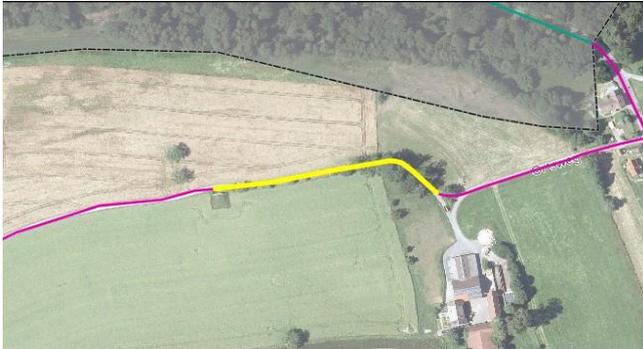
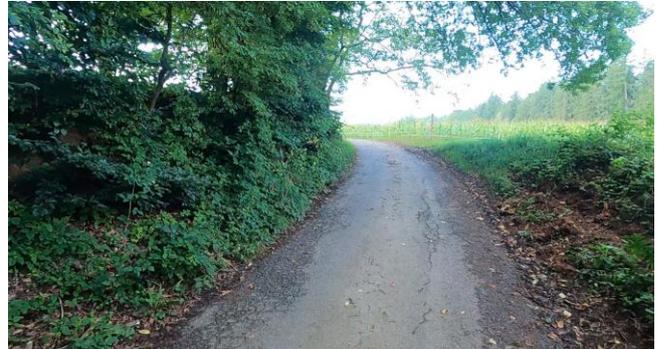
Name Maßnahme: Mossautal-10

Kommune: Mossautal **Ortsteil:** Hiltersklingen

Straßenname(n): Landwirtschaftlicher Weg **Länge:** 191 m

Mangelbeschreibung: Oberfläche Asphalt mit beschädigungen im Randbereich (Risse und Schlaglöcher)

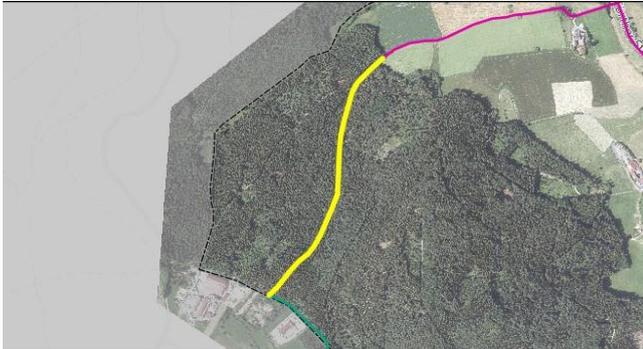
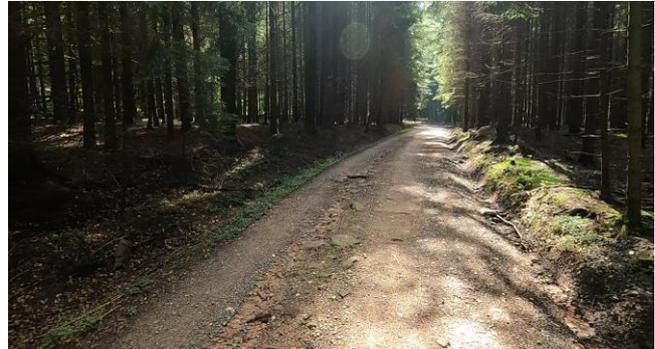
Name Maßnahme: Mossautal-11

Kommune:	Mossautal	Ortsteil:	Hiltersklingen
Straßenname(n):	Landwirtschaftlicher Weg	Länge:	993 m
DTV:		vorauss. Baulast:	Kommune
Anlagentyp (Bestand):	Forstwirtschaftlicher Weg		
Mangelbeschreibung:	Oberfläche wassergebundene Decke in schlechtem Zustand, teils tiefe Risse, teils loser Schotter

Maßnahmenkategorie: Verbesserung Oberfläche

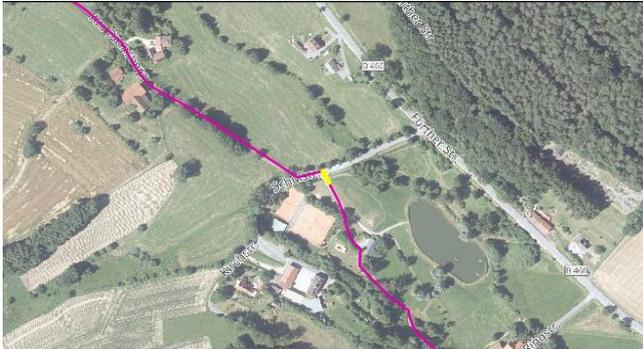
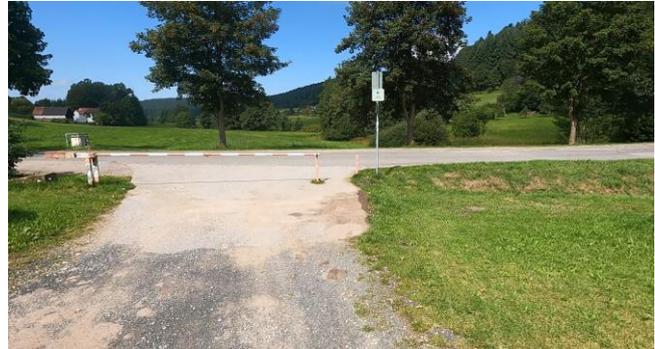
Name Maßnahme: Mossautal-12

Kommune:	Mossautal	Ortsteil:	Hiltersklingen
Straßenname(n):	Weg Freizeitanlage	Länge:	14 m
DTV:		vorauss. Baulast:	Kommune
Anlagentyp (Bestand):	Sonstiger Weg		
Mangelbeschreibung:	Durchgang an Schranke für Fahrräder mit Anhänger schlecht befahrbar (zu schmal)

Maßnahmenkategorie:	Sonstige Maßnahme		
Maßnahme Kurzfristig:	Umgestaltung der Schranke (z.B. Poller statt Schranke) (Alternative zur Umsetzung einer RVA entlang der B460)

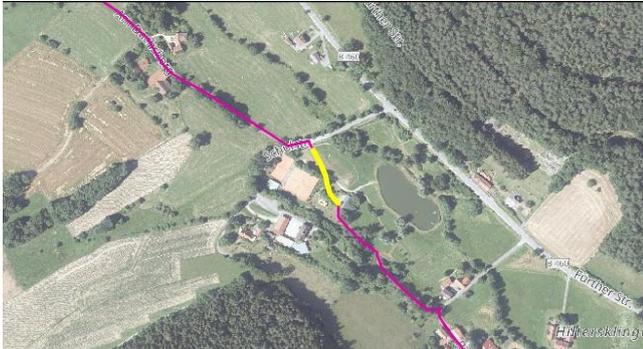
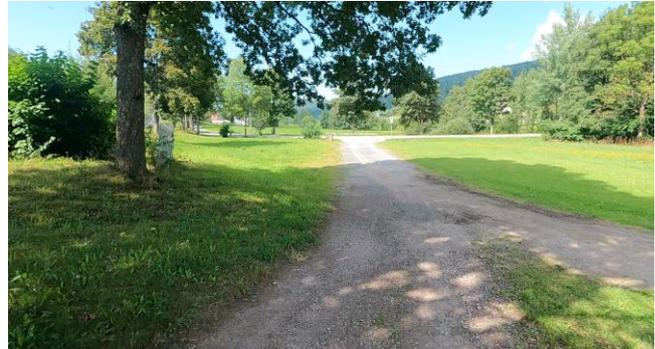
Name Maßnahme: Mossautal-13

Kommune:	Mossautal	Ortsteil:	Hiltersklingen
Straßenname(n):	Weg Freizeitanlage	Länge:	84 m
DTV:		vorauss. Baulast:	Kommune
Anlagentyp (Bestand):	Sonstiger Weg		
Mangelbeschreibung:	Oberfläche wassergebundene Decke teils mit losem Schotter

Maßnahmenkategorie: Verbesserung Oberfläche

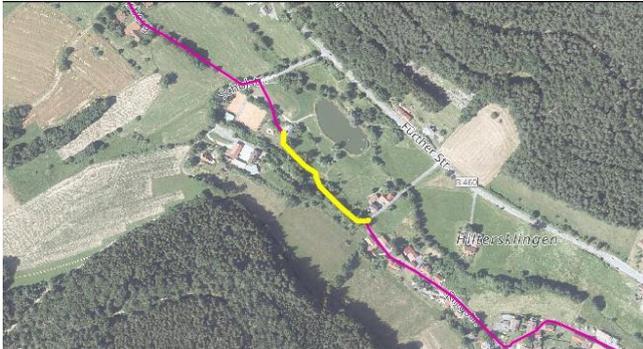
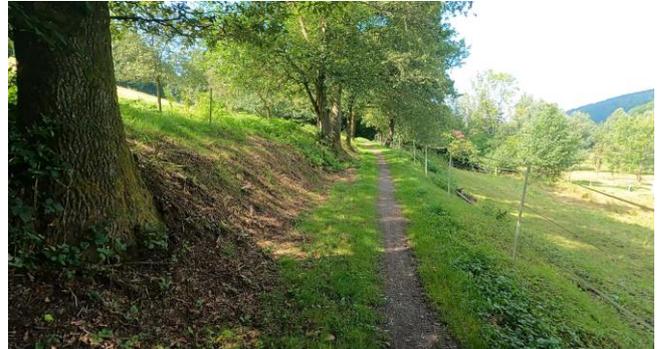
Name Maßnahme: Mossautal-14

Kommune:	Mossautal	Ortsteil:	Hiltersklingen
Straßenname(n):	Weg Freizeitanlage	Länge:	219 m
DTV:		vorauss. Baulast:	Kommune
Anlagentyp (Bestand):	Sonstiger Weg		
Mangelbeschreibung:	Trampelpfad mit Rasenfläche; zu schmal für Begegnungsverkehr

Maßnahmenkategorie: Verbesserung Oberfläche

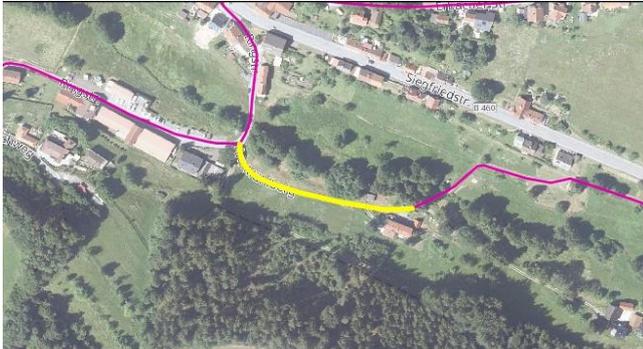
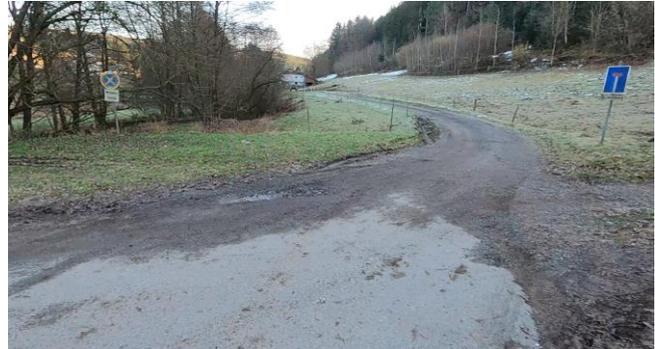
Name Maßnahme: Mossautal-15

Kommune:	Mossautal	Ortsteil:	Hiltersklingen
Straßenname(n):	Am Mühlberg	Länge:	162 m
DTV:		vorauss. Baulast:	Kommune
Anlagentyp (Bestand):	Sonstiger Weg		
Mangelbeschreibung:	Sackgasse (Zeichen 357) ohne Freigabe für Radverkehr

Maßnahmenkategorie: Beschilderungsmaßnahme

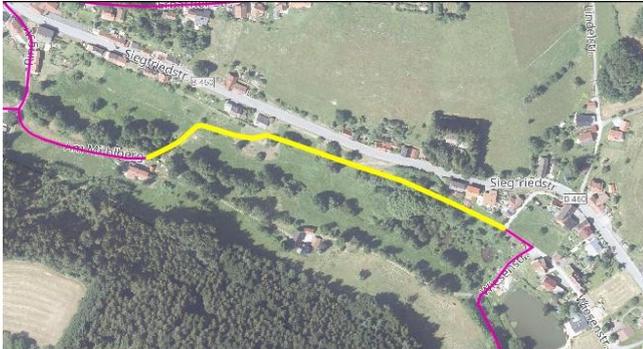
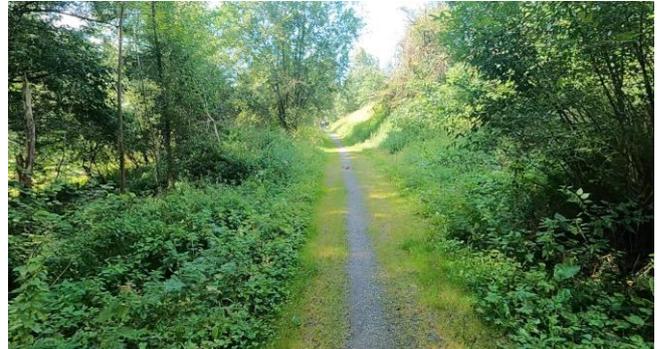
Name Maßnahme: Mossautal-16

Kommune:	Mossautal	Ortsteil:	Hiltersklingen
Straßenname(n):	Am Mühlberg	Länge:	419 m
DTV:		vorauss. Baulast:	Kommune
Anlagentyp (Bestand):	Sonstiger Weg		
Mangelbeschreibung:	Trampelpfad mit Rasenfläche; zu schmal für Begegnungsverkehr

Maßnahmenkategorie: Verbesserung Oberfläche

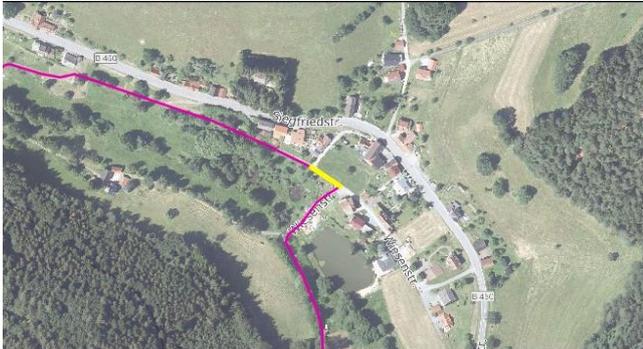
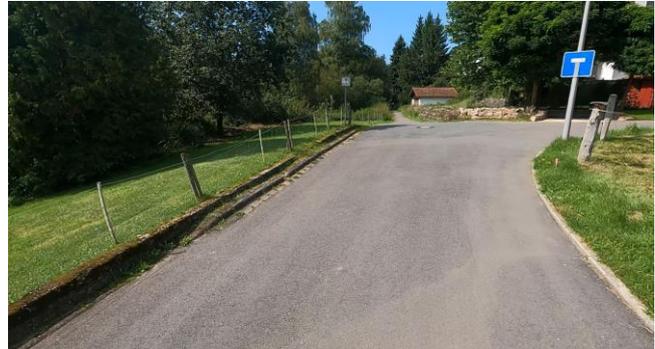
Name Maßnahme: Mossautal-17

Kommune:	Mossautal	Ortsteil:	Hiltersklingen
Straßenname(n):	Wiesenstraße	Länge:	38 m
DTV:		vorauss. Baulast:	Kommune
Anlagentyp (Bestand):	Straße 50 km/h		
Mangelbeschreibung:	Sackgasse (Zeichen 357) ohne Freigabe für Radverkehr

Maßnahmenkategorie: Beschilderungsmaßnahme

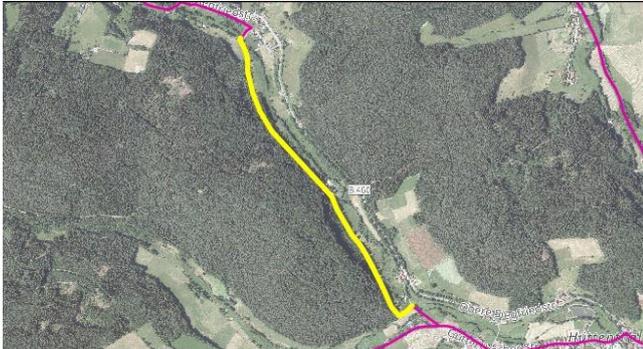
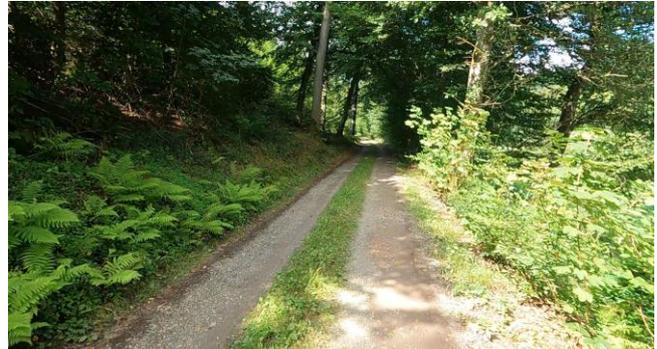
Name Maßnahme: Mossautal-18

Kommune:	Mossautal	Ortsteil:	Hiltersklingen
Straßenname(n):	Landwirtschaftlicher Weg	Länge:	1.815 m
DTV:		vorauss. Baulast:	Kommune
Anlagentyp (Bestand):	Forstwirtschaftlicher Weg		
Mangelbeschreibung:	Oberfläche wassergebundene Decke in schlechtem Zustand, zwei Spuren mit Mittelgrün, teils loser Schotter; FGSV Beschilderung zugewachsen

Maßnahmenkategorie:	Verbesserung Oberfläche
Maßnahme Kurzfristig:	Beschilderung freischneiden

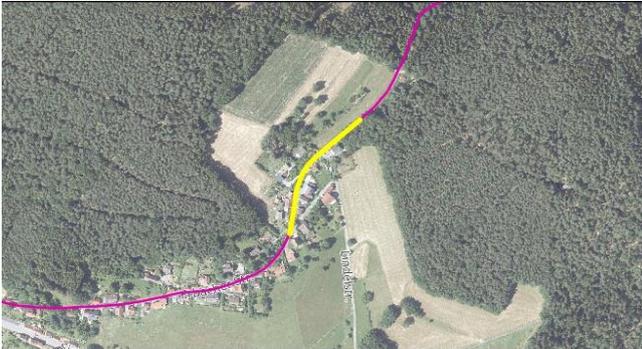
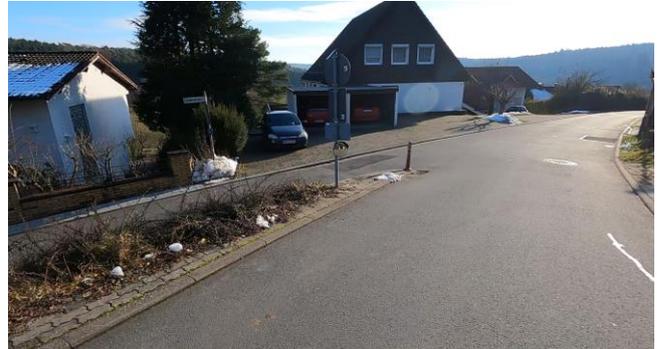
Name Maßnahme: Mossautal-19

Kommune:	Mossautal	Ortsteil:	Hiltersklingen
Straßenname(n):	Erbacher Straße	Länge:	235 m
DTV:		vorauss. Baulast:	Kommune
Anlagentyp (Bestand):	Straße 30 km/h		
Mangelbeschreibung:	Beschilderung Sackgasse (Zeichen 357) ohne Freigabe für Radverkehr

Maßnahmenkategorie:	Beschilderungsmaßnahme
Maßnahme Kurzfristig:	Beschilderung durch Zeichen 357-50 (für Radverkehr und Fußgänger durchlässige Sackgasse) ersetzen

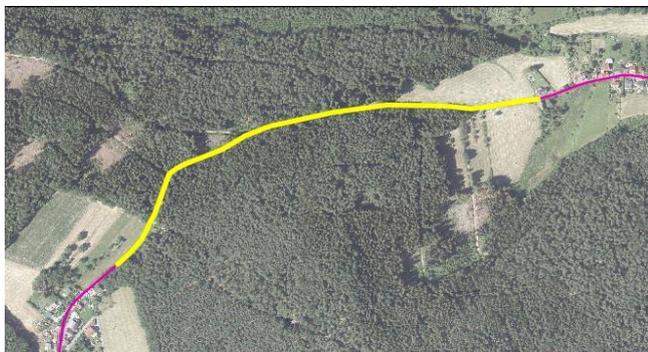
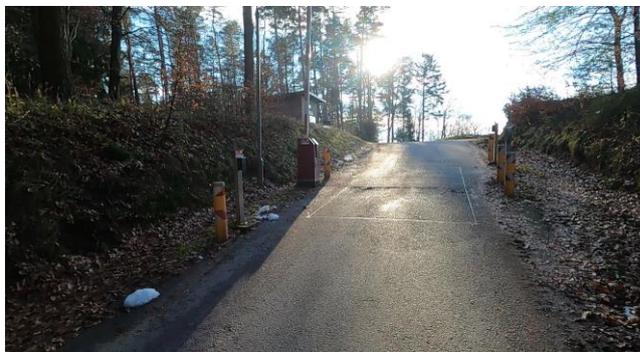
Name Maßnahme: Mossautal-20

Kommune:	Mossautal	Ortsteil:	Unter-Mossau
Straßenname(n):	Hiltersklingen	Länge:	932 m
DTV:		vorauss. Baulast:	Kommune
Anlagentyp (Bestand):	Straße 30 km/h		
Mangelbeschreibung:	bei geschlossener Schranke umfahrung über unbefestigten Bereich erforderlich

Maßnahmenkategorie: Sonstige Maßnahme
Maßnahme Kurzfristig: Seitenbereich für Fuß- und Radverkehr befestigen

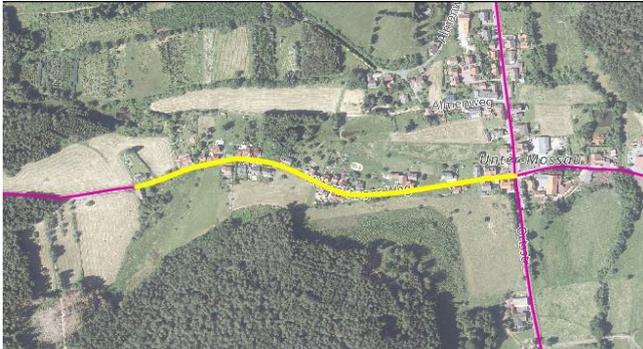
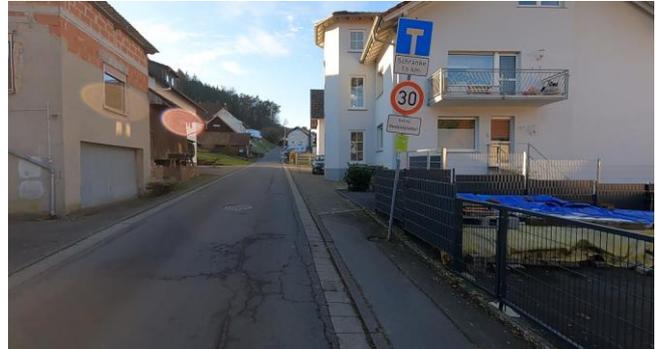
Name Maßnahme: Mossautal-21

Kommune:	Mossautal	Ortsteil:	Unter-Mossau
Straßenname(n):	Hiltersklinger Weg	Länge:	634 m
DTV:		vorauss. Baulast:	Kommune
Anlagentyp (Bestand):	Straße 30 km/h		
Mangelbeschreibung:	Sackgasse (Zeichen 357) ohne Freigabe für Radverkehr

Maßnahmenkategorie: Beschilderungsmaßnahme
Maßnahme Kurzfristig: durch Zeichen 357-50 (für Radverkehr und Fußgänger durchlässige Sackgasse) ersetzen

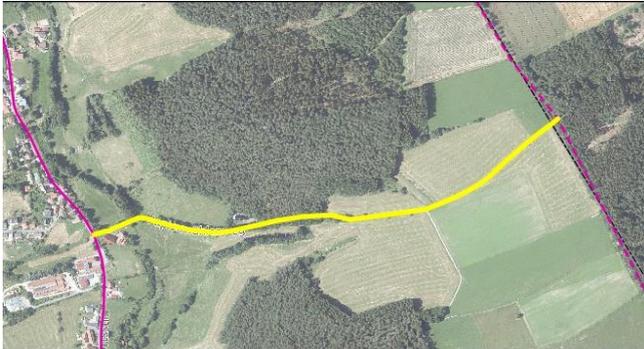
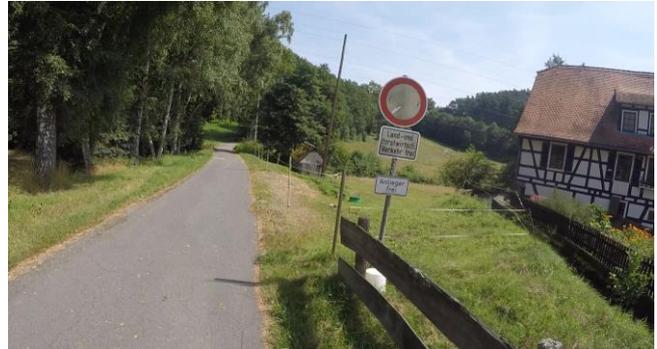
Name Maßnahme: Mossautal-22

Kommune:	Mossautal	Ortsteil:	Unter-Mossau
Straßenname(n):	Landwirtschaftlicher Weg	Länge:	1.088 m
DTV:		vorauss. Baulast:	Kommune
Anlagentyp (Bestand):	Sonstiger Weg		
Mangelbeschreibung:	Z250 Verbot für Fahrzeuge aller Art

Maßnahmenkategorie:	Beschilderungsmaßnahme
Maßnahme Kurzfristig:	Beschilderung Z250 ersetzen durch Z260

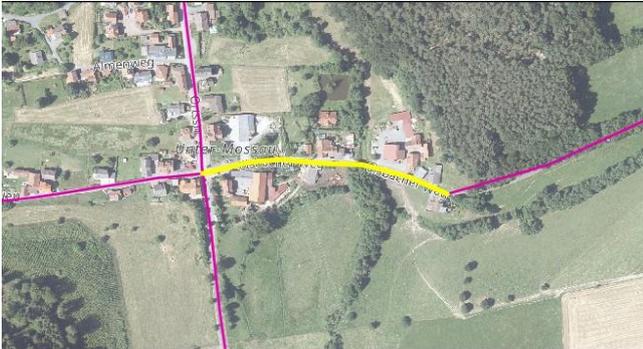
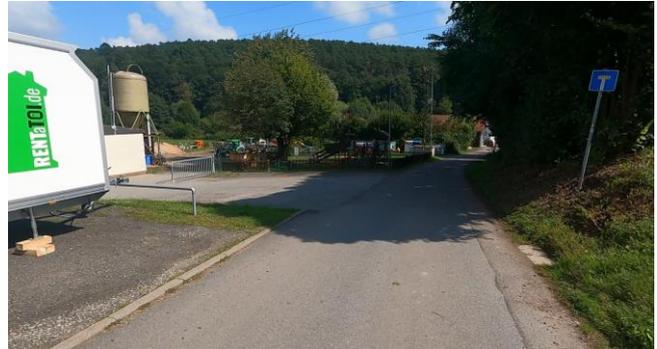
Name Maßnahme: Mossautal-23

Kommune: Mossautal **Ortsteil:** Unter-Mossau
Straßenname(n): Elsbacher Weg **Länge:** 272 m
DTV: **vorauss. Baulast:** Kommune
Anlagentyp (Bestand): Straße 30 km/h
Mangelbeschreibung: Sackgasse (Zeichen 357) ohne Freigabe für Radverkehr

Maßnahmenkategorie: Beschilderungsmaßnahme
Maßnahme Kurzfristig: durch Zeichen 357-50 (für Radverkehr und Fußgänger durchlässige Sackgasse) ersetzen

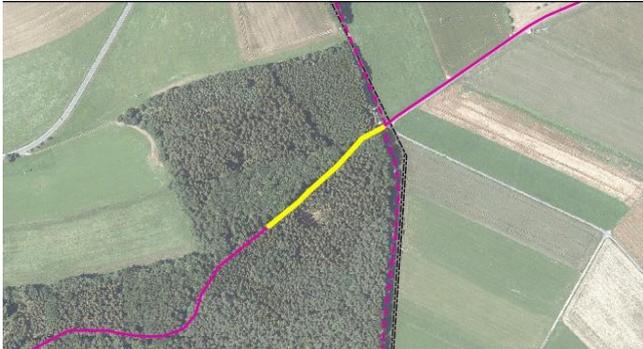
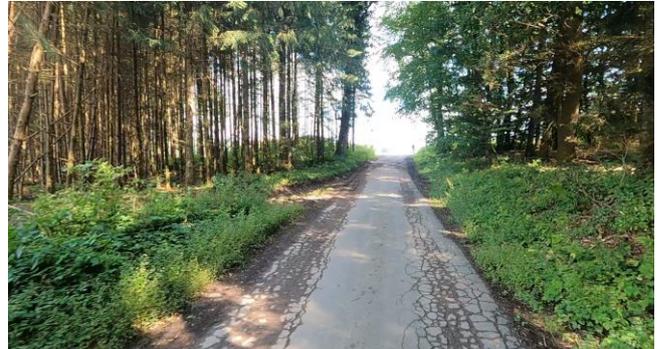
Name Maßnahme: Mossautal-24

Kommune:	Mossautal	Ortsteil:	Unter-Mossau
Straßenname(n):	Landwirtschaftlicher Weg	Länge:	209 m
DTV:		vorauss. Baulast:	Kommune
Anlagentyp (Bestand):	Landwirtschaftlicher Weg		
Mangelbeschreibung:	Oberfläche Asphalt mit Beschädigungen insbesondere im Randbereich (Risse und Schlaglöcher)

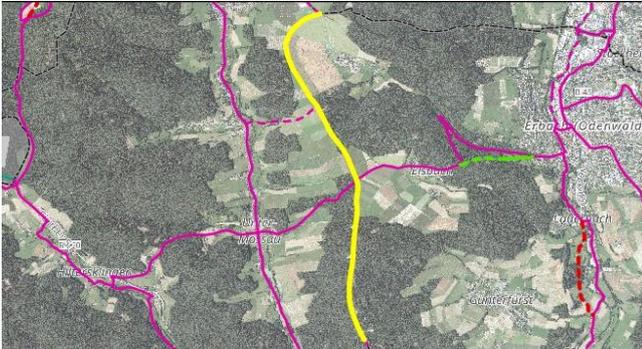
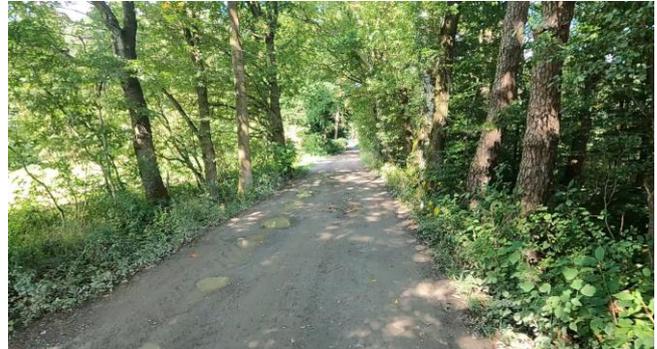
Name Maßnahme: Mossautal-25

Kommune: Mossautal **Ortsteil:** Unter-Mossau
Straßenname(n): Landwirtschaftlicher Weg **Länge:** 5.337 m
DTV: **vorauss. Baulast:** Kommune
Anlagentyp (Bestand): Landwirtschaftlicher Weg
Mangelbeschreibung: Oberfläche in schlechtem Zustand, teils loser Schotter, teils durchbrechendes Mittelgrün; Beschädigungen im Randbereich

Maßnahmenkategorie: Verbesserung Oberfläche
Maßnahme Kurzfristig: Ausbesserung der schadhaften Stellen

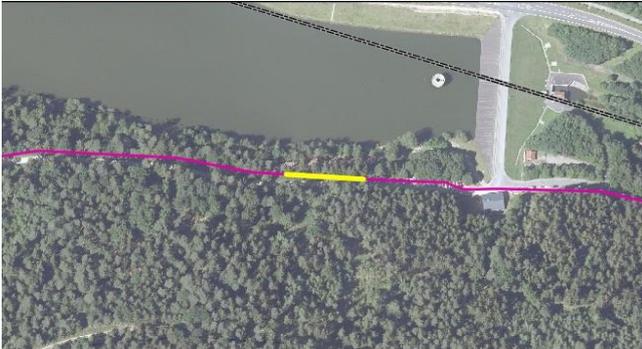
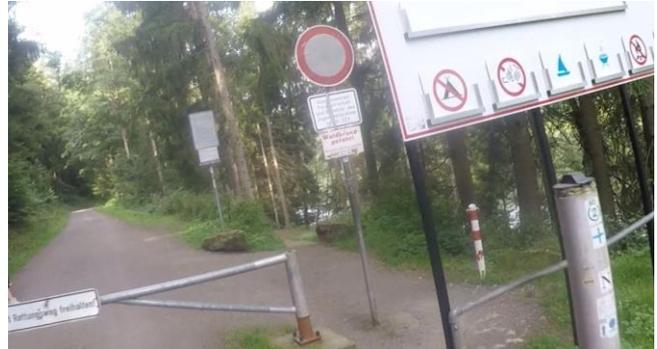
Name Maßnahme: Oberzent-01

Kommune:	Oberzent	Ortsteil:	Marbach
Straßenname(n):	Weg am Marbach-Stausee	Länge:	63 m
DTV:		vorauss. Baulast:	Kommune
Anlagentyp (Bestand):	Sonstiger Weg		
Mangelbeschreibung:	Beschilderung Z250 Verbot für Fahrzeuge aller Art

Maßnahmenkategorie: Beschilderungsmaßnahme

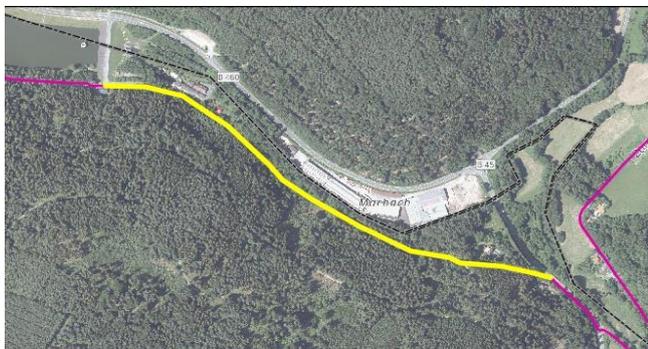
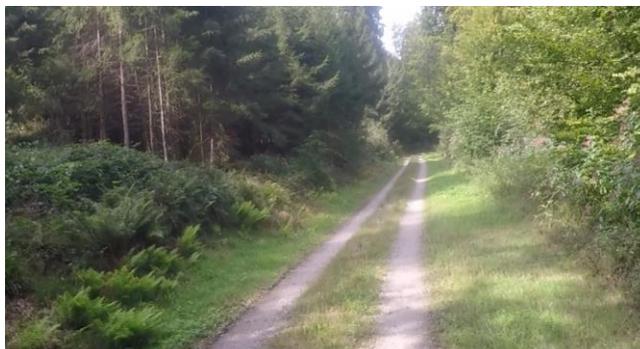
Name Maßnahme: Oberzent-02

Kommune:	Oberzent	Ortsteil:	Marbach
Straßenname(n):	Wirtschaftsweg	Länge:	1.088 m
DTV:		vorauss. Baulast:	Kommune
Anlagentyp (Bestand):	Forstwirtschaftlicher Weg		
Mangelbeschreibung:	Oberfläche wassergebundene Decke in schlechtem Zustand, teils zwei Spuren mit Mittelgrün, teils loser Schotter auf steiler Strecke

Maßnahmenkategorie: Verbesserung Oberfläche

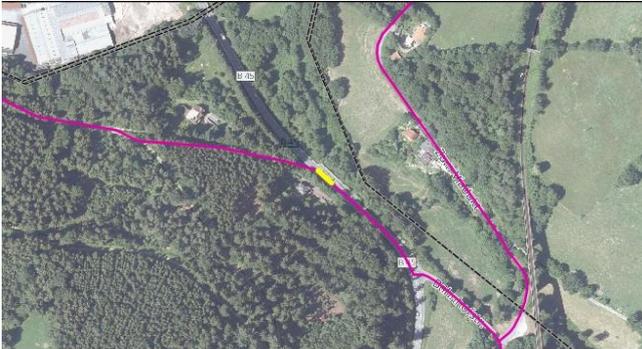
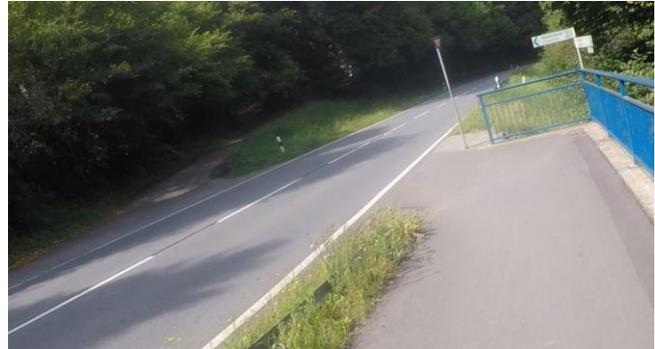
Name Maßnahme: Oberzent-03

Kommune:	Oberzent	Ortsteil:	Marbach
Straßenname(n):	B45	Länge:	-
DTV:	7.200 Kfz/24h	vorauss. Baulast:	Bund
Anlagentyp (Bestand):	Geh-/Radweg gemeinsam		
Mangelbeschreibung:	Querung der B45 am Nordende schwierig da hohe Kfz-Mengen und schlecht einsehbarer Streckenverlauf

Maßnahmenkategorie:	Querung
Maßnahme Kurzfristig:	-

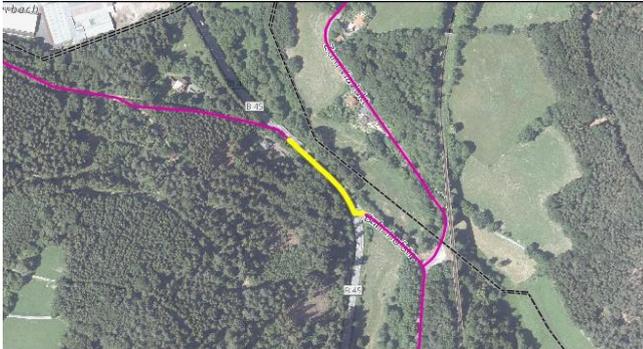
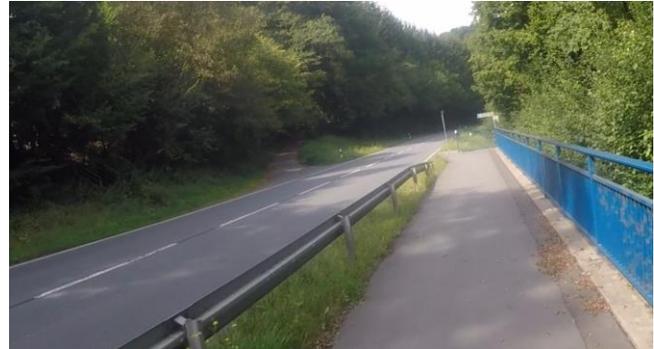
Name Maßnahme: Oberzent-04

Kommune:	Oberzent	Ortsteil:	Marbach
Straßenname(n):	B45	Länge:	148 m
DTV:	7.200 Kfz/24h	vorauss. Baulast:	Bund
Anlagentyp (Bestand):	Geh-/Radweg gemeinsam		
Mangelbeschreibung:	begleitender Weg in Fahrtrichtung Süden nicht für Radverkehr freigegeben

Maßnahmenkategorie:	Beschilderungsmaßnahme
Maßnahme Kurzfristig:	Freigabe in Fahrtrichtung Süden mit Z240 (gemeinsamer Geh- und Radweg)

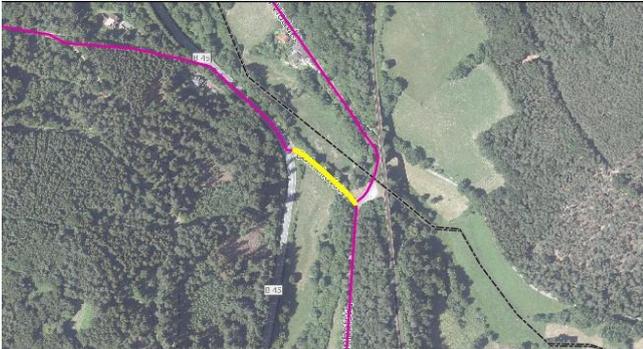
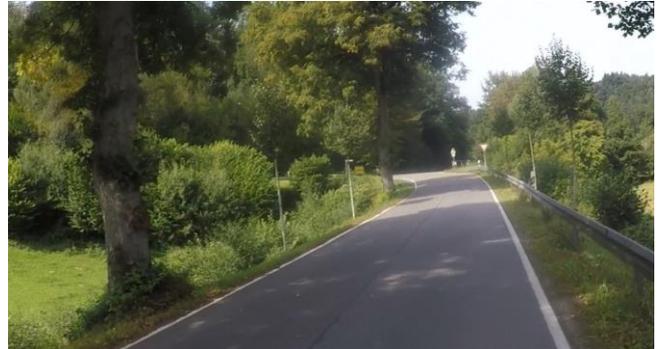
Name Maßnahme: Oberzent-05

Kommune:	Oberzent	Ortsteil:	Hetzbach
Straßenname(n):	K41-Bahnhofstraße	Länge:	111 m
DTV:		vorauss. Baulast:	Kreis
Anlagentyp (Bestand):	Straße 100 km/h		
Mangelbeschreibung:	Führung im Mischverkehr auf schmalem Querschnitt mit Steigung bei Tempo 100

Maßnahmenkategorie:	Maßnahme Mischverkehr
Maßnahme Kurzfristig:	Geschwindigkeitsreduzierung (T70) prüfen und Markierung des Querschnitts entsprechend RQ9 (RAL 2012) (Alternative zur Umsetzung einer RVA entlang der B45)

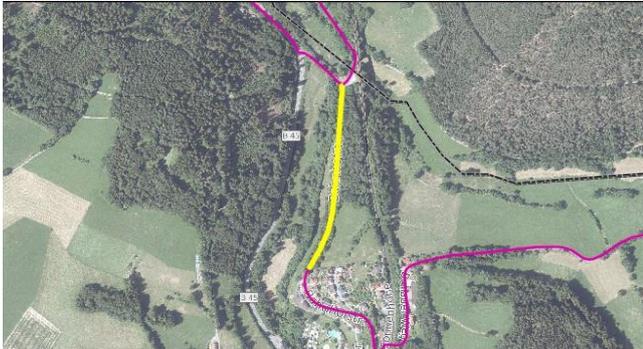
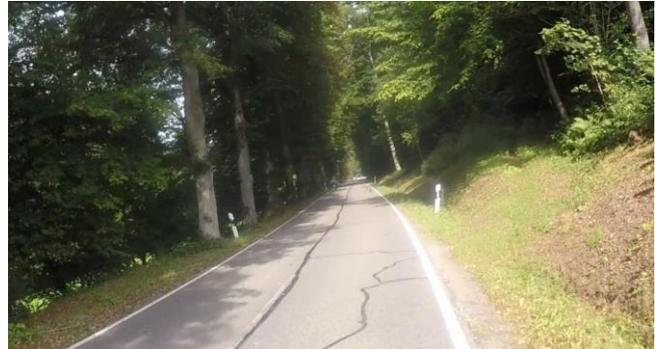
Name Maßnahme: Oberzent-06

Kommune:	Oberzent	Ortsteil:	Hetzbach
Straßenname(n):	K41-Bahnhofstraße	Länge:	421 m
DTV:		vorauss. Baulast:	Kreis
Anlagentyp (Bestand):	Straße 100 km/h		
Mangelbeschreibung:	Führung im Mischverkehr auf schmalen Querschnitt mit Steigung bei Tempo 100

Maßnahmenkategorie:	Maßnahme Mischverkehr
Maßnahme Kurzfristig:	Geschwindigkeitsreduzierung (T70) prüfen und Markierung des Querschnitts entsprechend RQ9 (RAL 2012) (Alternative zur Umsetzung einer RVA entlang der B45)

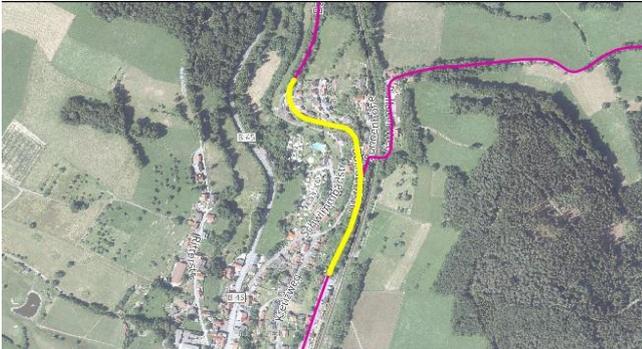
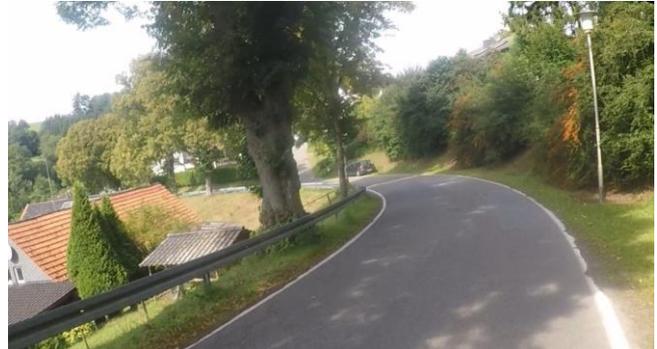
Name Maßnahme: Oberzent-07

Kommune:	Oberzent	Ortsteil:	Hetzbach
Straßenname(n):	K41-Bahnhofstraße	Länge:	543 m
DTV:		vorauss. Baulast:	Kreis
Anlagentyp (Bestand):	Straße 50 km/h		
Mangelbeschreibung:	Führung im Mischverkehr mit Steigung bei Tempo 50 im Bahnhofsumfeld ohne durchgängige Gehwege

Maßnahmenkategorie: Maßnahme Mischverkehr

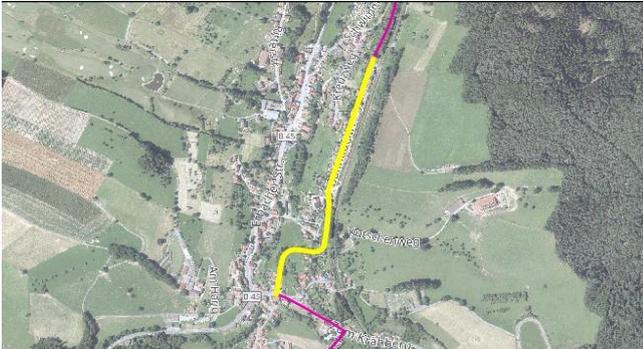
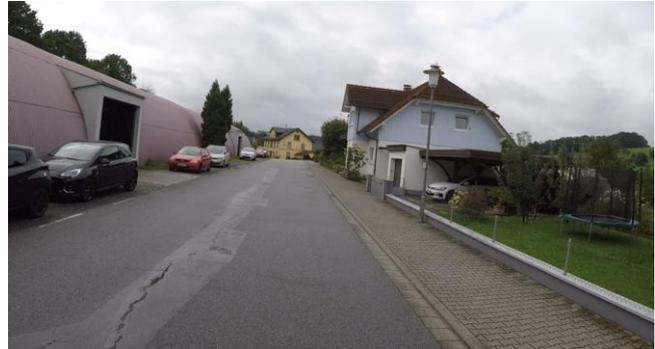
Name Maßnahme: Oberzent-08

Kommune:	Oberzent	Ortsteil:	Hetzbach
Straßenname(n):	K41-Bahnhofstraße	Länge:	860 m
DTV:		vorauss. Baulast:	Kreis
Anlagentyp (Bestand):	Straße 50 km/h		
Mangelbeschreibung:	Führung im Mischverkehr mit Steigung bei Tempo 50

Maßnahmenkategorie: Maßnahme Mischverkehr

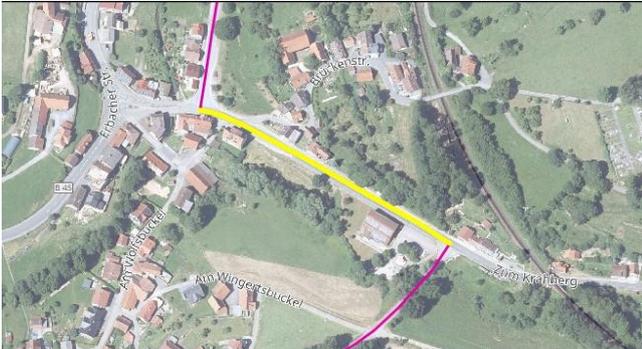
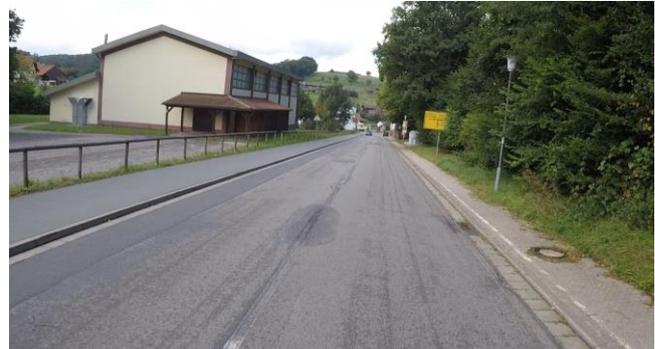
Name Maßnahme: Oberzent-09

Kommune:	Oberzent	Ortsteil:	Hetzbach
Straßenname(n):	L3108-Zum Krähberg	Länge:	232 m
DTV:		vorauss. Baulast:	Land
Anlagentyp (Bestand):	Straße 50 km/h		
Mangelbeschreibung:	Führung im Mischverkehr mit Steigung bei Tempo 50

Maßnahmenkategorie:	Maßnahme Mischverkehr		
Maßnahme Kurzfristig:	Herstellung eines einseitigen Schutzstreifens in Richtung Westen, Demarkierung der Mittellinie, Freigabe des neu hergestellten Gehwegs auf der Südseite für den Radverkehr im Einrichtungsverkehr (Alternative zu einer RVA entlang der B45)		
Maßnahme Langfristig:	-

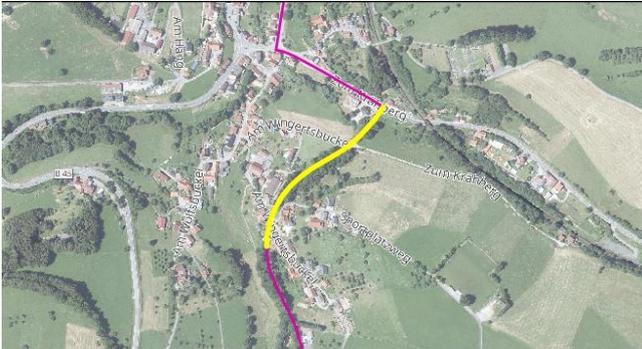
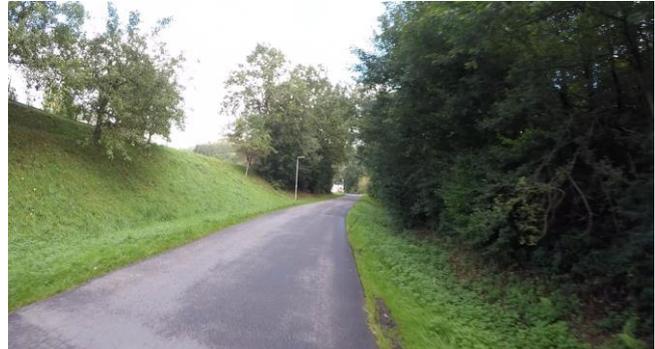
Name Maßnahme: Oberzent-10

Kommune:	Oberzent	Ortsteil:	Hetzbach
Straßenname(n):	Am Wingertsbuckel	Länge:	368 m
DTV:		vorauss. Baulast:	Kommune
Anlagentyp (Bestand):	Straße 50 km/h		
Mangelbeschreibung:	Führung im Mischverkehr auf schmalen Querschnitt bei Tempo 50

Maßnahmenkategorie:	Maßnahme Mischverkehr		
Maßnahme Kurzfristig:	Temporeduzierung (T30 oder T-30 Zone) prüfen (Alternative zur Umsetzung einer RVA entlang der B45)

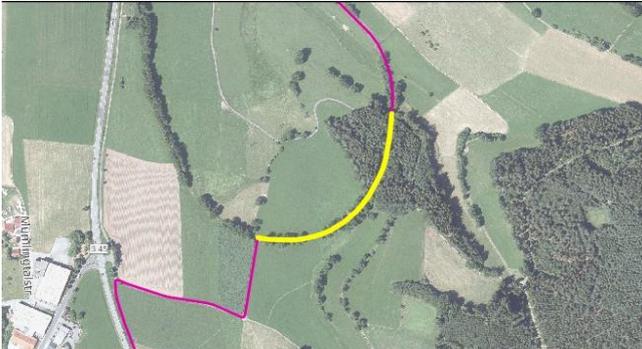
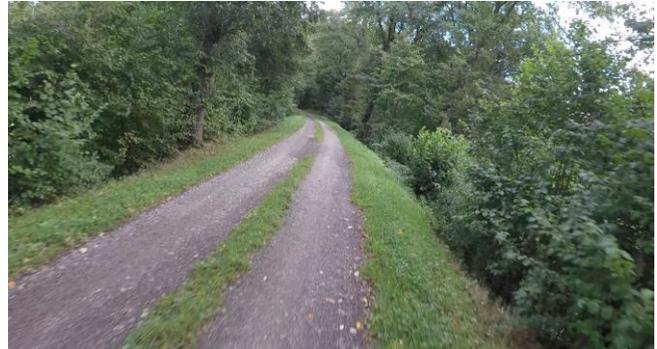
Name Maßnahme: Oberzent-11

Kommune:	Oberzent	Ortsteil:	Beerfelden
Straßenname(n):	Landwirtschaftlicher Weg	Länge:	411 m
DTV:		vorauss. Baulast:	Kommune
Anlagentyp (Bestand):	Landwirtschaftlicher Weg		
Mangelbeschreibung:	Oberfläche wassergebundene Decke in schlechtem Zustand, teils mit Mittelgrün, teils loser Schotter

Maßnahmenkategorie: Verbesserung Oberfläche

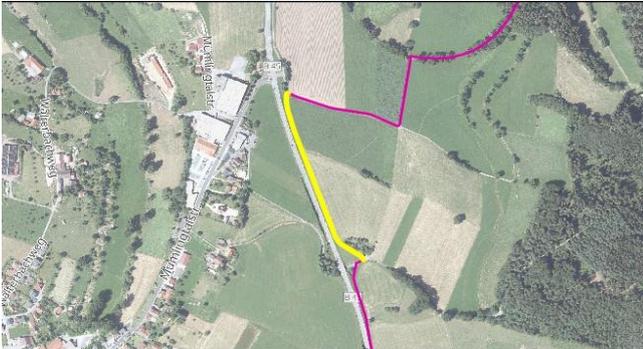
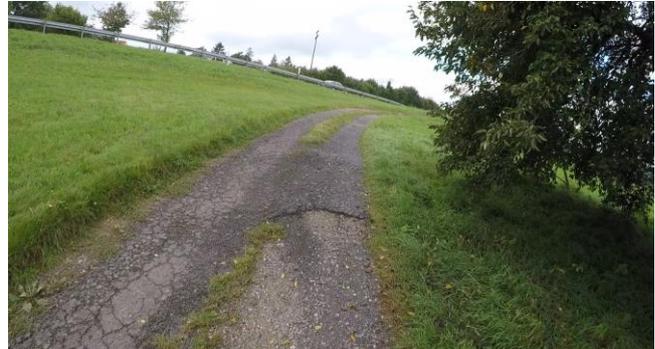
Name Maßnahme: Oberzent-12

Kommune:	Oberzent	Ortsteil:	Beerfelden
Straßenname(n):	Landwirtschaftlicher Weg	Länge:	426 m
DTV:		vorauss. Baulast:	Kommune
Anlagentyp (Bestand):	Landwirtschaftlicher Weg		
Mangelbeschreibung:	Oberfläche Asphalt in schlechtem Zustand, Schlaglöcher, Risse, Hebungen, durchbrechender Bewuchs in Mittellage

Maßnahmenkategorie: Verbesserung Oberfläche

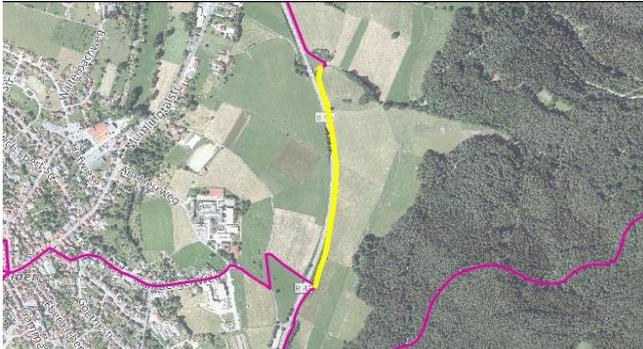
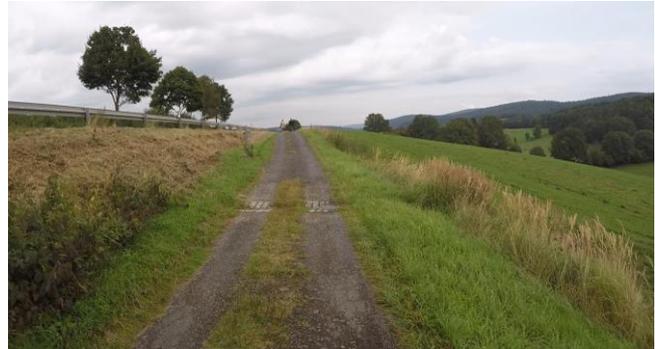
Name Maßnahme: Oberzent-13

Kommune: Oberzent **Ortsteil:** Beerfelden
Straßenname(n): Landwirtschaftlicher Weg **Länge:** 691 m
DTV: **vorauss. Baulast:** Kommune
Anlagentyp (Bestand): Landwirtschaftlicher Weg
Mangelbeschreibung: Oberfläche Asphalt in schlechtem Zustand, Schlaglöcher, Risse, Hebungen, durchbrechender Bewuchs in Mittellage; tiefe Ablaufrinne auf abschüssiger Strecke, Sturzgefahr (Hinweisschild vorhanden)

Maßnahmenkategorie: Verbesserung Oberfläche
Maßnahme Kurzfristig: Im Zuge der Oberflächenerneuerung die Rinne umgestalten

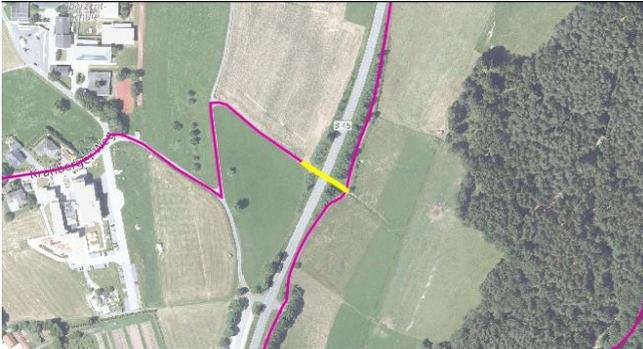
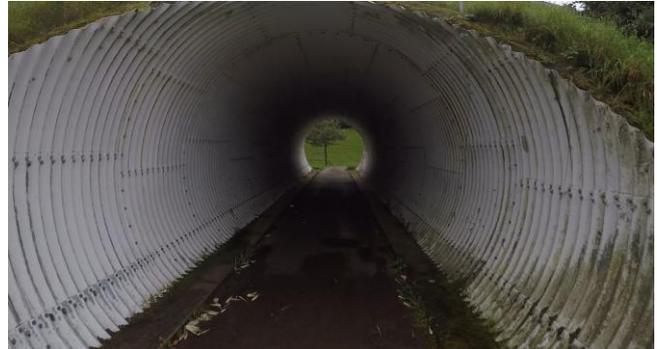
Name Maßnahme: Oberzent-14

Kommune:	Oberzent	Ortsteil:	Beerfelden
Straßenname(n):	Landwirtschaftlicher Weg	Länge:	55 m
DTV:		vorauss. Baulast:	Kommune
Anlagentyp (Bestand):	Forstwirtschaftlicher Weg		
Mangelbeschreibung:	Unterführung unbeleuchtet

Maßnahmenkategorie:	Sonstige Maßnahme		
Maßnahme Kurzfristig:	Beleuchtung in der Unterführung ergänzen

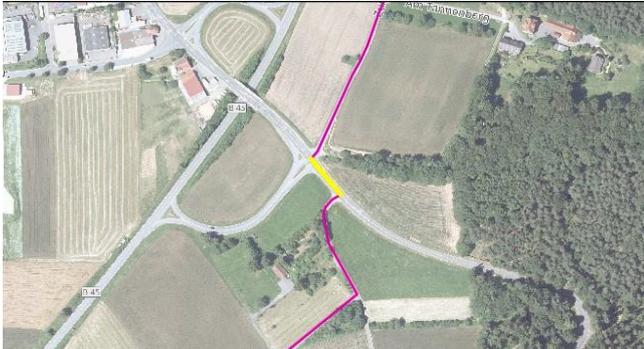
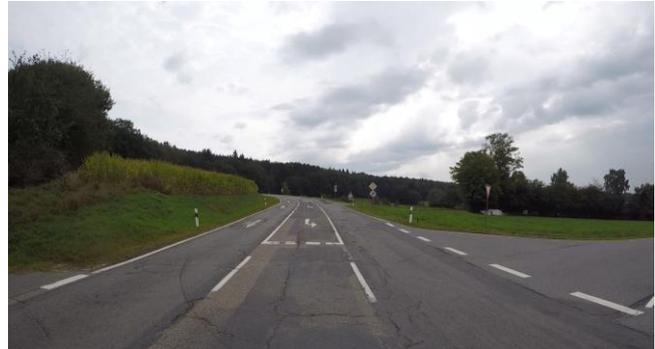
Name Maßnahme: Oberzent-15

Kommune:	Oberzent	Ortsteil:	Beerfelden
Straßenname(n):	L3120	Länge:	-
DTV:		vorauss. Baulast:	Kommune
Anlagentyp (Bestand):	Straße 70 km/h		
Mangelbeschreibung:	Versetzte Querung der L3120 erforderlich

Maßnahmenkategorie:	Querung
Maßnahme Kurzfristig:	-
