Name Maßnahme: Bad König-01

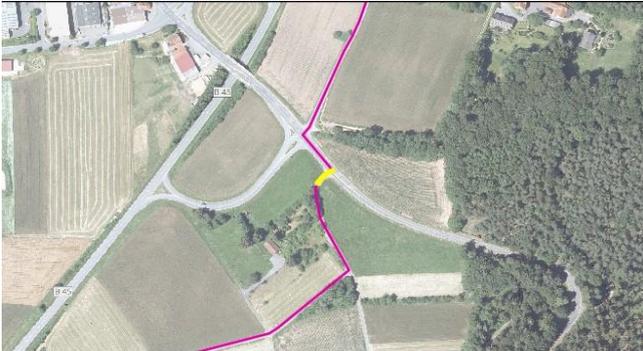
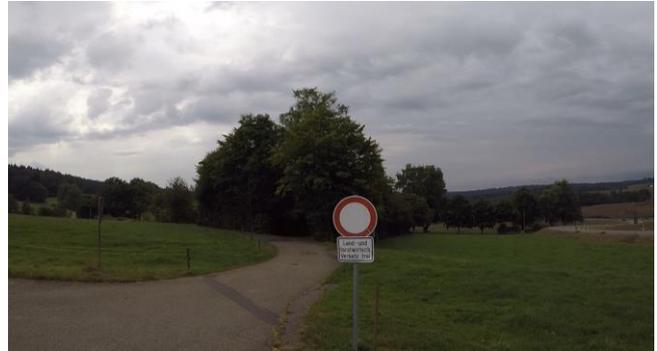
Name Maßnahme: Oberzent-16

Kommune:	Oberzent	Ortsteil:	Beerfelden
Straßenname(n):	Wirtschaftsweg	Länge:	22 m
DTV:		vorauss. Baulast:	Kommune
Anlagentyp (Bestand):	Landwirtschaftlicher Weg		
Mangelbeschreibung:	Beschilderung Z250 Verbot für Fahrzeuge aller Art

Maßnahmenkategorie:	Beschilderungsmaßnahme
Maßnahme Kurzfristig:	Beschilderung Z250 durch Z260 ersetzen (Alternative zur Umsetzung einer RVA entlang der B45)

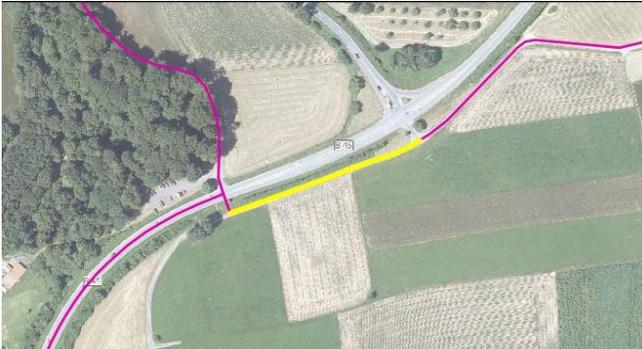
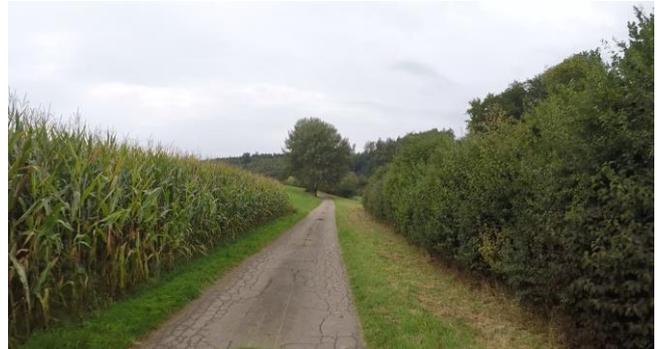
Name Maßnahme: Oberzent-17

Kommune:	Oberzent	Ortsteil:	Beerfelden
Straßenname(n):	Wirtschaftsweg	Länge:	166 m
DTV:		vorauss. Baulast:	Kommune
Anlagentyp (Bestand):	Landwirtschaftlicher Weg		
Mangelbeschreibung:	Oberfläche Asphalt insbesondere im Randbereich abschnittsweise in schlechtem Zustand (Netzrisse und Schlaglöcher)

Maßnahmenkategorie: Verbesserung Oberfläche

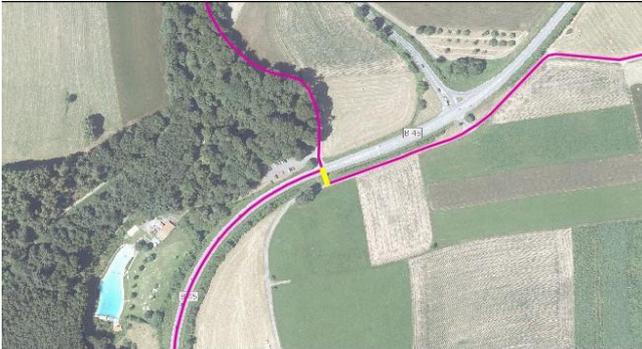
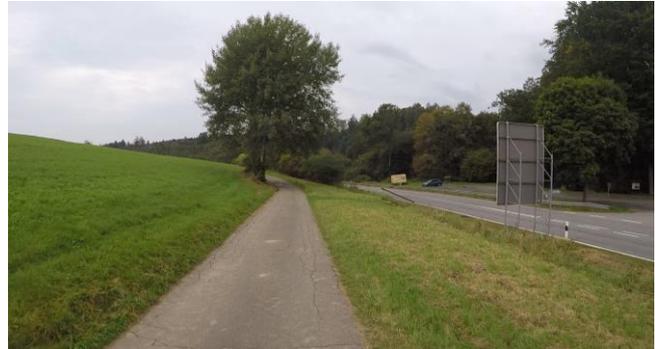
Name Maßnahme: Oberzent-18

Kommune:	Oberzent	Ortsteil:	Beerfelden
Straßenname(n):	B45-Neckartalstraße	Länge:	-
DTV:		vorauss. Baulast:	Bund
Anlagentyp (Bestand):	Lücke		
Mangelbeschreibung:	Führung im Mischverkehr bei hohen Kfz-Zahlen und starker Steigung, Querung der B45 Richtung Parkplatz Waldseebad schwierig

Maßnahmenkategorie:	Querung
Maßnahme Kurzfristig:	-

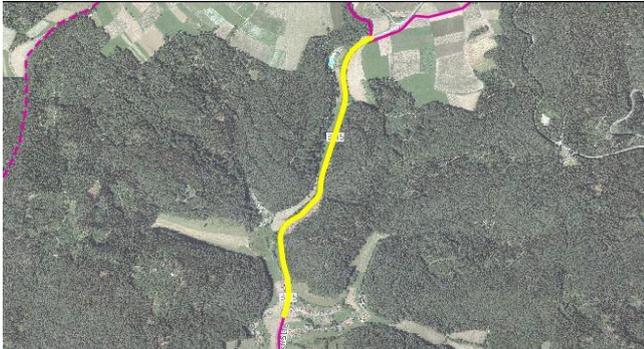
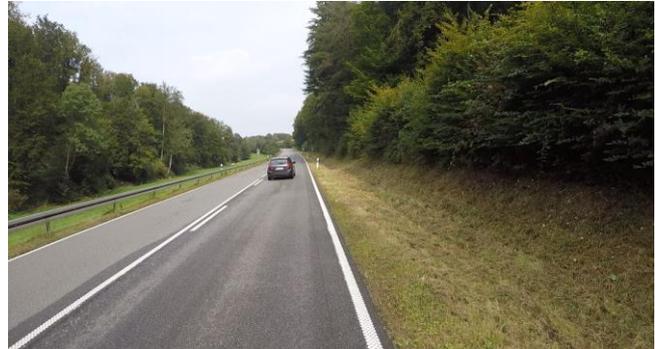
Name Maßnahme: Oberzent-19

Kommune:	Oberzent	Ortsteil:	Gammelsbach
Straßenname(n):	B45-Neckartalstraße	Länge:	1.834 m
DTV:		vorauss. Baulast:	Bund
Anlagentyp (Bestand):	Straße 100 km/h		
Mangelbeschreibung:	Führung im Mischverkehr bei hohen Kfz-Zahlen und starker Steigung auf B45

Maßnahmenkategorie: Herstellung RVA

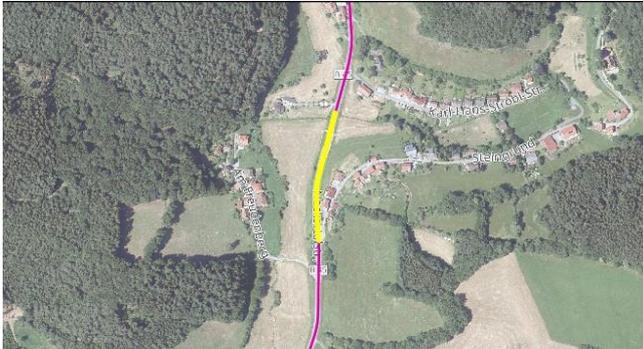
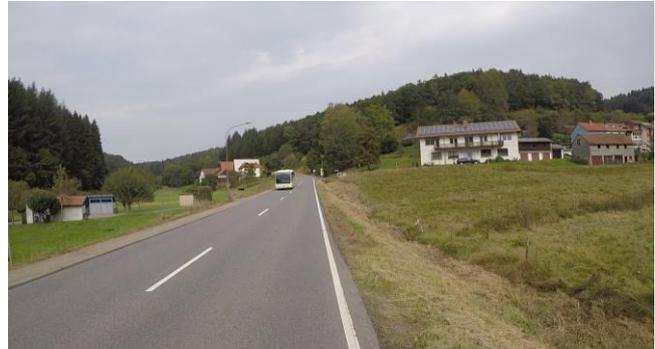
Name Maßnahme: Oberzent-20

Mangelbeschreibung: Führung im Mischverkehr bei hohen Kfz-Zahlen und starker Steigung auf B45

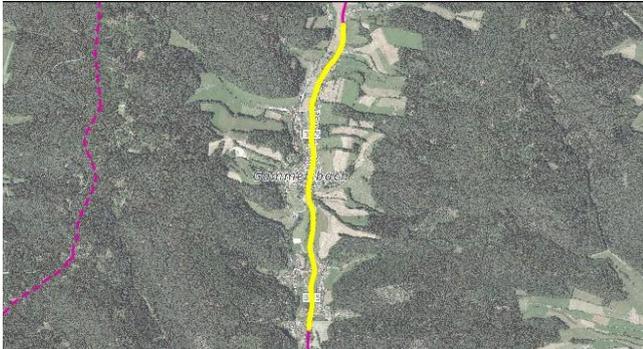
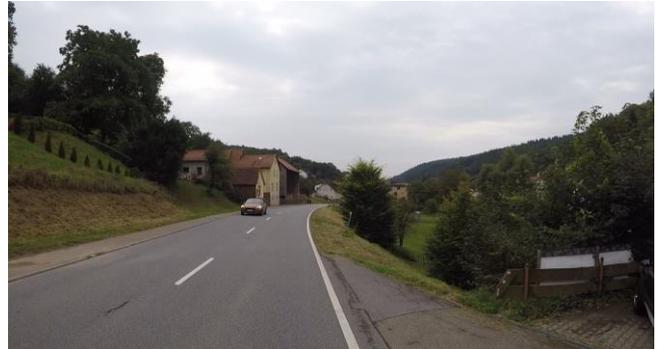
Name Maßnahme: Oberzent-21

Mangelbeschreibung: Führung im Mischverkehr bei hohen Kfz-Zahlen und starker Steigung auf B45

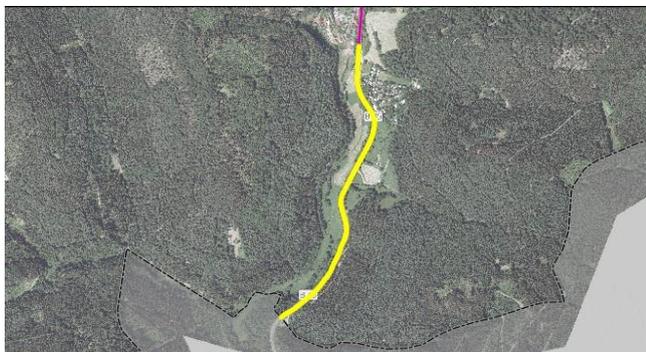
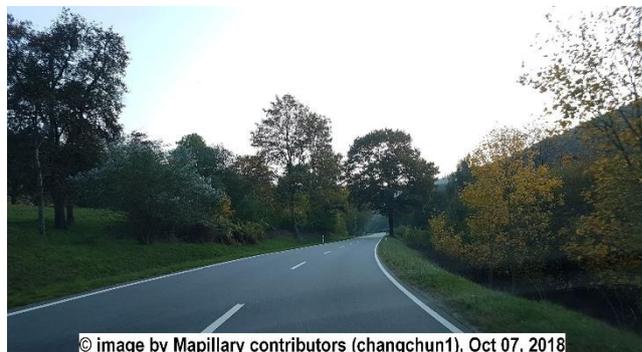
Name Maßnahme: Oberzent-22

Kommune:	Oberzent	Ortsteil:	Gammelsbach
Straßenname(n):	B45-Neckartalstraße	Länge:	1.381 m
DTV:		vorauss. Baulast:	Bund
Anlagentyp (Bestand):	Straße 100 km/h		
Mangelbeschreibung:	Führung im Mischverkehr bei hohen Kfz-Zahlen und starker Steigung auf B45

Maßnahmenkategorie: Herstellung RVA

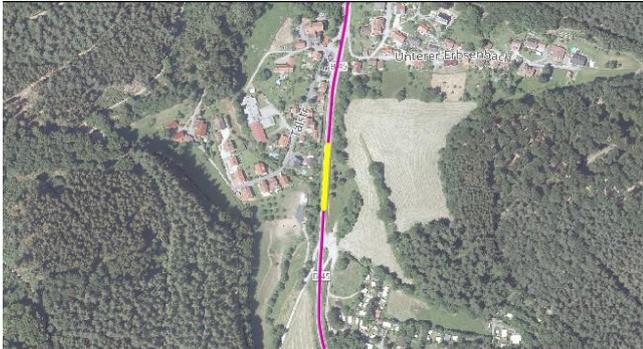
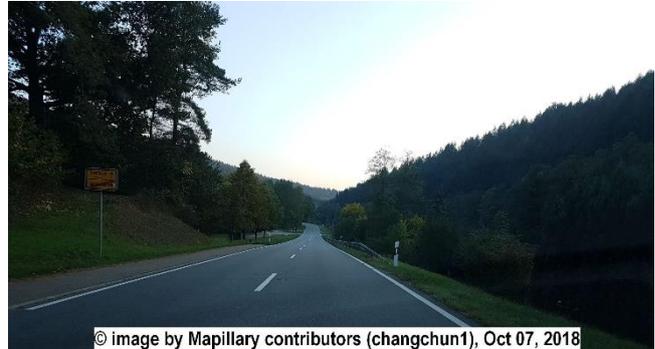
Name Maßnahme: Oberzent-23

Mangelbeschreibung: Führung im Mischverkehr bei hohen Kfz-Zahlen und starker Steigung auf B45, Für zukünftigen Weg Querung der B45 erforderlich

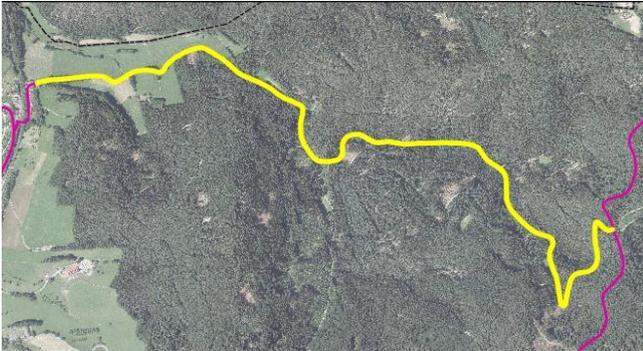
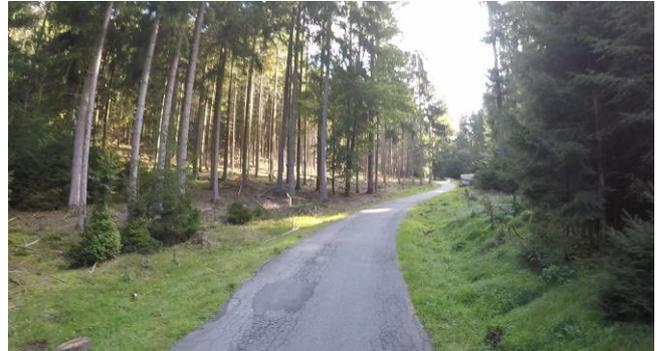
Name Maßnahme: Oberzent-24

Kommune:	Oberzent	Ortsteil:	Hetzbach
Straßenname(n):	Landwirtschaftlicher Weg	Länge:	3.991 m
DTV:		vorauss. Baulast:	Kommune
Anlagentyp (Bestand):	Forstwirtschaftlicher Weg		
Mangelbeschreibung:	Oberfläche Asphalt abschnittsweise in schlechtem Zustand, Netzrisse und Schlaglöcher, insbesondere im Randbereich

Maßnahmenkategorie: Verbesserung Oberfläche

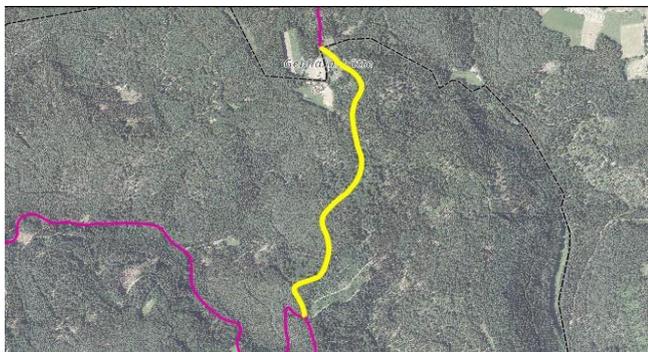
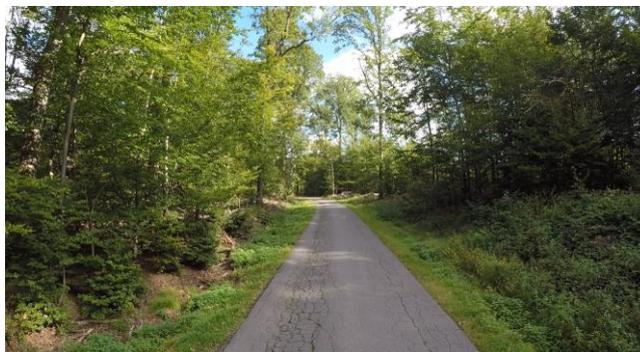
Name Maßnahme: Oberzent-25

Kommune:	Oberzent	Ortsteil:	Gebhardshütte
Straßenname(n):	Landwirtschaftlicher Weg	Länge:	1.448 m
DTV:		vorauss. Baulast:	Kommune
Anlagentyp (Bestand):	Forstwirtschaftlicher Weg		
Mangelbeschreibung:	Oberfläche Asphalt insbesondere im Randbereich in schlechtem Zustand (Netzrisse und Schlaglöcher)

Maßnahmenkategorie: Verbesserung Oberfläche

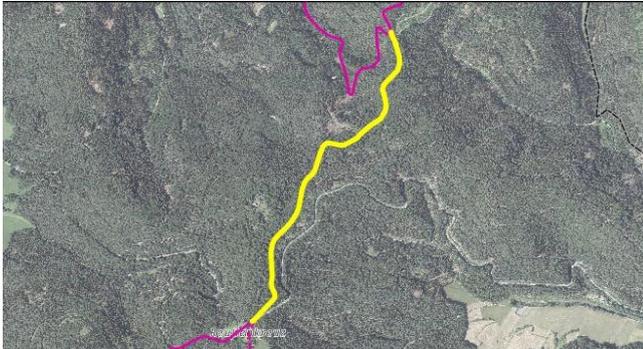
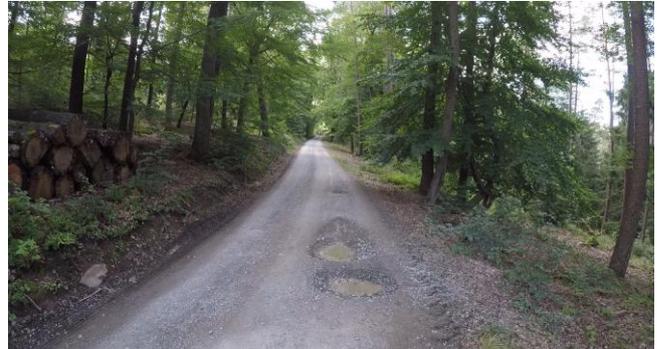
Name Maßnahme: Oberzent-26

Kommune:	Oberzent	Ortsteil:	Reußenkreuz
Straßenname(n):	Landwirtschaftlicher Weg	Länge:	2.128 m
DTV:		vorauss. Baulast:	Kommune
Anlagentyp (Bestand):	Forstwirtschaftlicher Weg		
Mangelbeschreibung:	Oberfläche wassergebundene Decke mit punktuellen Schäden (Schlaglöcher)

Maßnahmenkategorie:	Verbesserung Oberfläche
Maßnahme Kurzfristig:	Ausbesserung der schadhaften Stellen

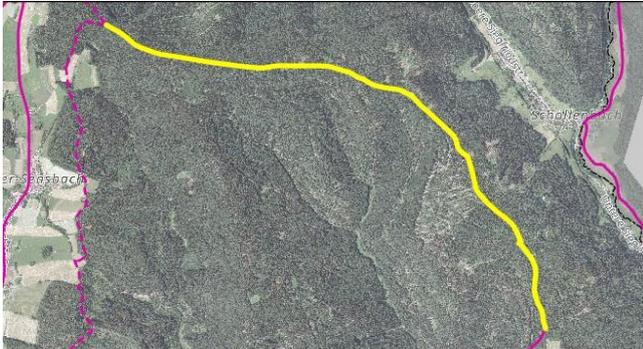
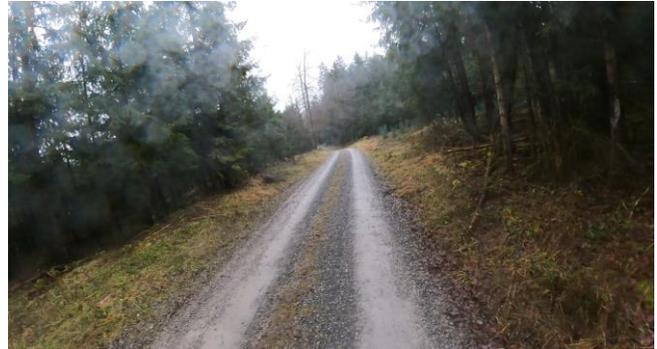
Name Maßnahme: Oberzent-27

Kommune:	Oberzent	Ortsteil:	Ober-Sensbach
Straßenname(n):	Wirtschaftsweg	Länge:	4.479 m
DTV:		vorauss. Baulast:	Kommune
Anlagentyp (Bestand):	Forstwirtschaftlicher Weg		
Mangelbeschreibung:	Oberfläche wassergebundene Decke abschnittsweise in schlechtem Zustand, teilweise loser Schotter, Schlaglöcher

Maßnahmenkategorie:	Verbesserung Oberfläche
Maßnahme Kurzfristig:	Ausbesserung der schadhaften Stellen

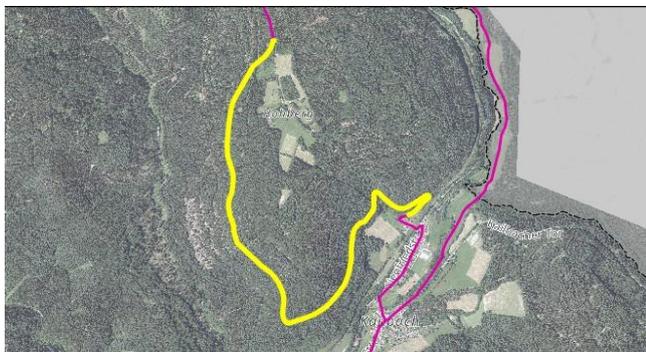
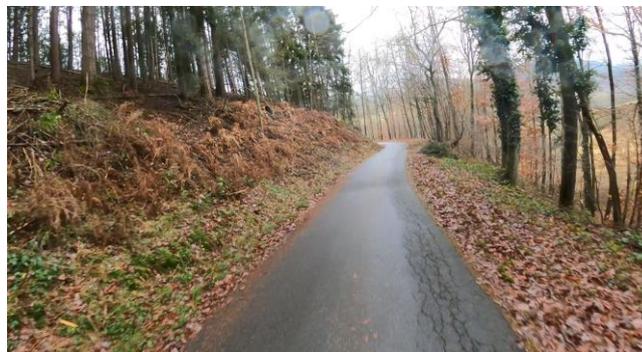
Name Maßnahme: Oberzent-28

Kommune:	Oberzent	Ortsteil:	Kailbach
Straßenname(n):	Hohbergweg	Länge:	3.740 m
DTV:		vorauss. Baulast:	Kommune
Anlagentyp (Bestand):	Anliegerstraße		
Mangelbeschreibung:	Oberfläche Asphalt insbesondere im Randbereich abschnittsweise in schlechtem Zustand (Netzrisse und Schlaglöcher)

Maßnahmenkategorie: Verbesserung Oberfläche

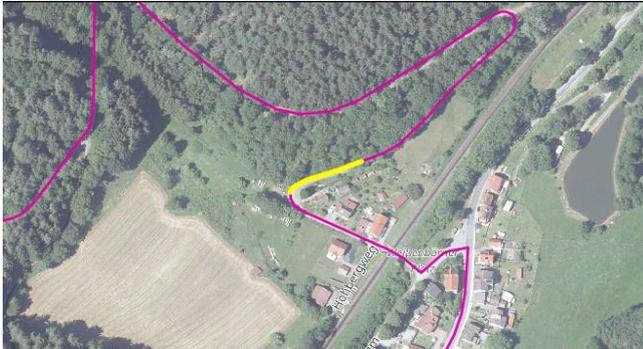
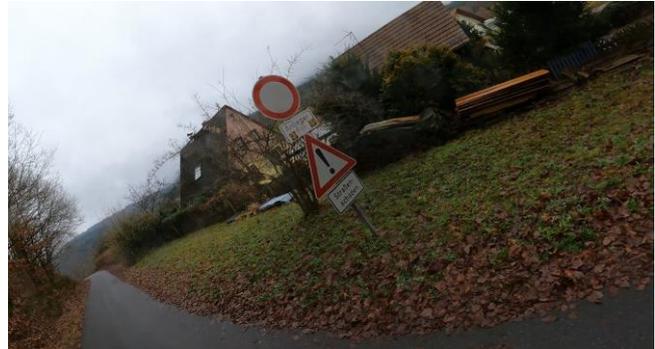
Name Maßnahme: Oberzent-29

Kommune:	Oberzent	Ortsteil:	Kailbach
Straßenname(n):	Hohbergweg	Länge:	64 m
DTV:		vorauss. Baulast:	Kommune
Anlagentyp (Bestand):	Anliegerstraße		
Mangelbeschreibung:	Beschilderung Z250 Verbot für Fahrzeuge aller Art

Maßnahmenkategorie: Verbesserung Oberfläche

Maßnahme Langfristig: -

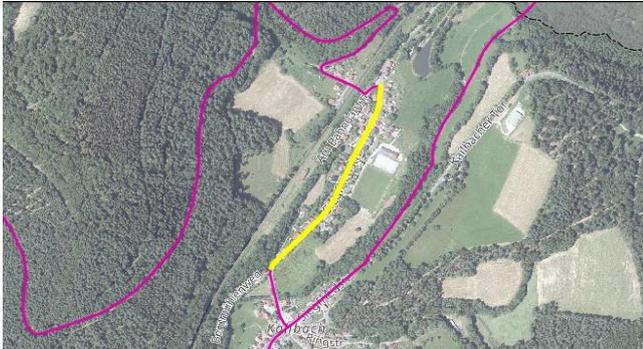
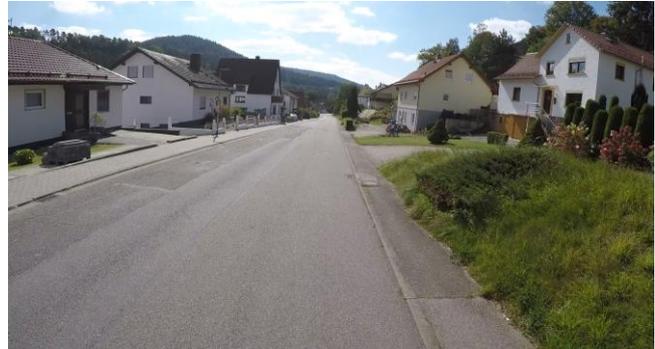
Name Maßnahme: Oberzent-30

Kommune:	Oberzent	Ortsteil:	Kailbach
Straßenname(n):	L3108-Siegfriedstraße	Länge:	545 m
DTV:		vorauss. Baulast:	Land
Anlagentyp (Bestand):	Straße 50 km/h		
Mangelbeschreibung:	Führung im Mischverkehr mit Steigung bei Tempo 50

Maßnahmenkategorie:	Maßnahme Mischverkehr		
Maßnahme Kurzfristig:	Herstellung eines einseitigen Schutzstreifens in Steigungsrichtung

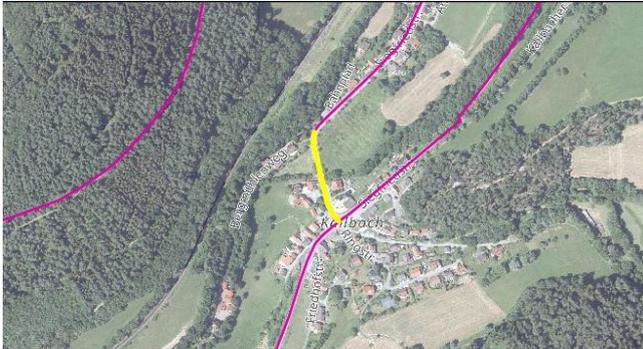
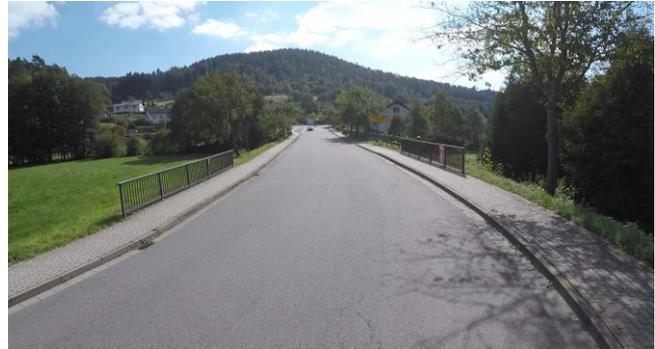
Name Maßnahme: Oberzent-31

Kommune:	Oberzent	Ortsteil:	Kailbach
Straßenname(n):	L3108-Siegfriedstraße	Länge:	160 m
DTV:		vorauss. Baulast:	Land
Anlagentyp (Bestand):	Straße 50 km/h		
Mangelbeschreibung:	Führung im Mischverkehr mit Steigung bei Tempo 50

Maßnahmenkategorie:	Maßnahme Mischverkehr
Maßnahme Kurzfristig:	Herstellung beidseitiger Schutzstreifen

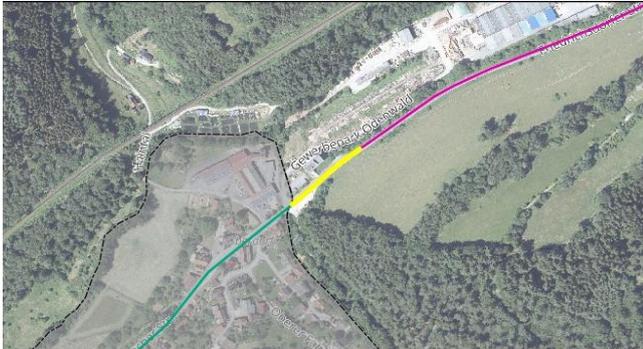
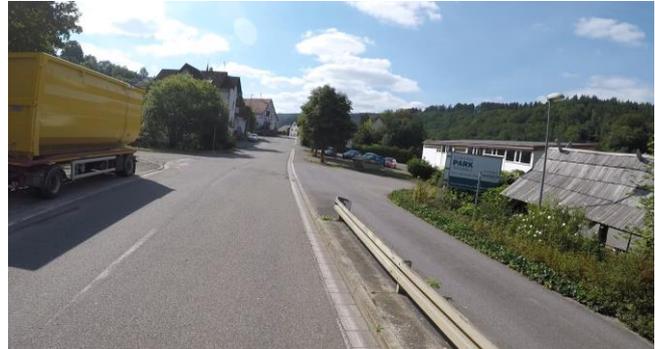
Name Maßnahme: Oberzent-32

Kommune:	Oberzent	Ortsteil:	Oberdorf
Straßenname(n):	L2311-Friedrichsdorfer Straße	Länge:	120 m
DTV:		vorauss. Baulast:	Land
Anlagentyp (Bestand):	Straße 50 km/h		
Mangelbeschreibung:	Mischverkehr bei Tempo 50

Maßnahmenkategorie:	Sonstige Maßnahme		
Maßnahme Kurzfristig:	Temporeduzierung (T30) prüfen, Abstimmung mit Nachbarkreis bezüglich Weiterführung

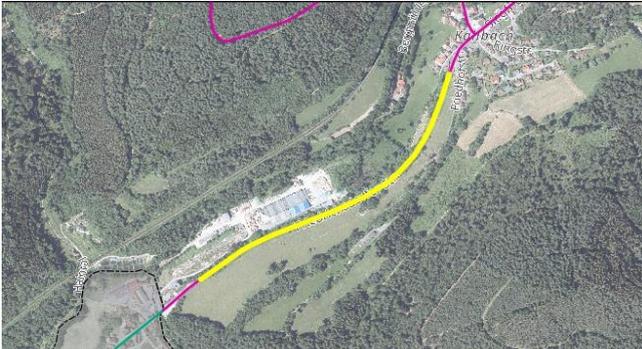
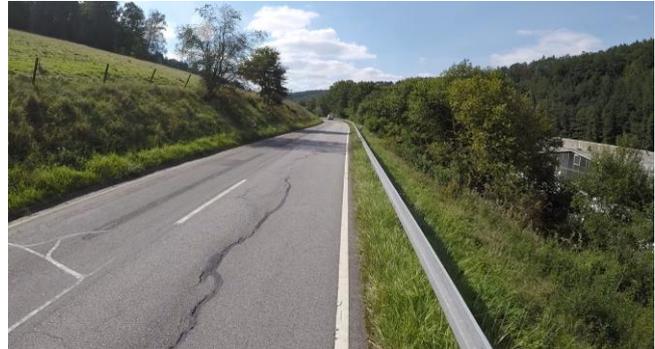
Name Maßnahme: Oberzent-33

Kommune:	Oberzent	Ortsteil:	Kailbach
Straßenname(n):	L2311-Friedrichsdorfer Straße	Länge:	838 m
DTV:		vorauss. Baulast:	Land
Anlagentyp (Bestand):	Straße 100 km/h		
Mangelbeschreibung:	Mischverkehr bei Tempo 100

Maßnahmenkategorie:	Maßnahme Mischverkehr		
Maßnahme Kurzfristig:	Geschwindigkeitsreduzierung (T70) prüfen und eventuell Markierung des Querschnitts entsprechend RQ9 (RAL 2012)

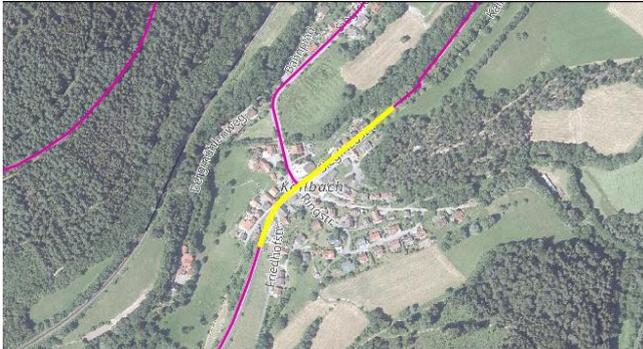
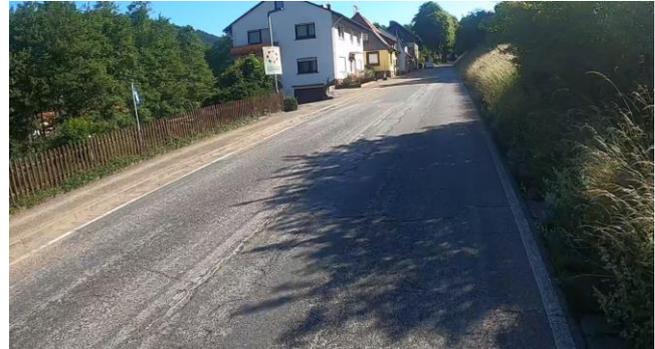
Name Maßnahme: Oberzent-34

Kommune:	Oberzent	Ortsteil:	Kailbach
Straßenname(n):	L2311-Friedrichsdorfer Straße	Länge:	320 m
DTV:		vorauss. Baulast:	Land
Anlagentyp (Bestand):	Straße 50 km/h		
Mangelbeschreibung:	Führung im Mischverkehr mit Steigung bei Tempo 50

Maßnahmenkategorie:	Maßnahme Mischverkehr		
Maßnahme Kurzfristig:	Herstellung eines einseitigen Schutzstreifens in Steigungsrichtung

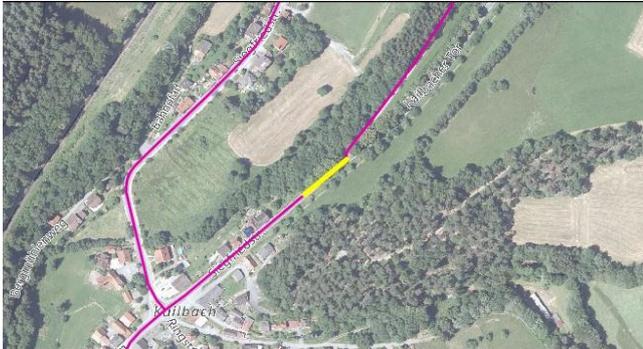
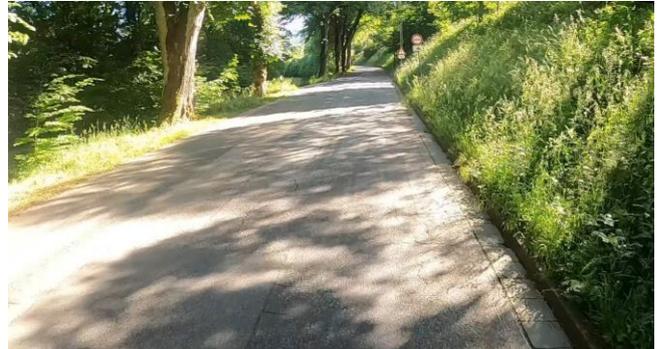
Name Maßnahme: Oberzent-35

Kommune:	Oberzent	Ortsteil:	Kailbach
Straßenname(n):	L2311-Siegfriedstraße	Länge:	61 m
DTV:		vorauss. Baulast:	Land
Anlagentyp (Bestand):	Straße 100 km/h		
Mangelbeschreibung:	Führung im Mischverkehr mit Steigug bei Tempo 100 (Krad 70km/h)

Maßnahmenkategorie:	Maßnahme Mischverkehr		
Maßnahme Kurzfristig:	Geschwindigkeitsreduzierung für alle Kfz auf 70 km/h und Markierung des Querschnitts entsprechend RQ9 (RAL 2012)

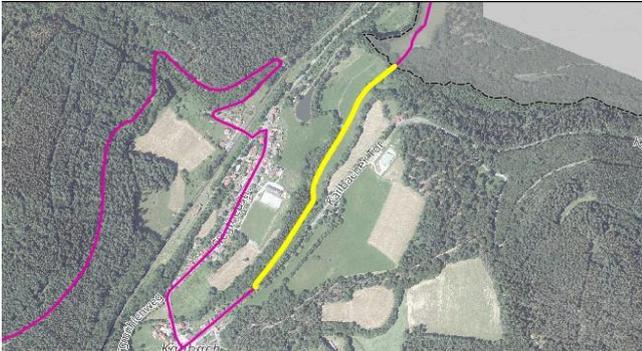
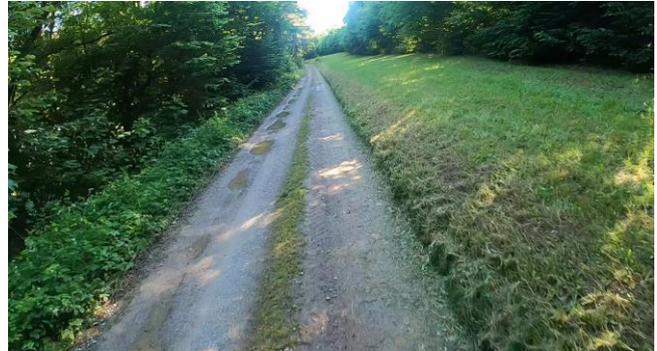
Name Maßnahme: Oberzent-36

Kommune:	Oberzent	Ortsteil:	Kailbach
Straßenname(n):	Landwirtschaftlicher Weg	Länge:	742 m
DTV:		vorauss. Baulast:	Kommune
Anlagentyp (Bestand):	Landwirtschaftlicher Weg		
Mangelbeschreibung:	Oberfläche in schlechtem Zustand, große Schlaglöcher, teils grober Schotter, abschnittsweise zwei Spuren mit Mittelgrün

Maßnahmenkategorie: Verbesserung Oberfläche

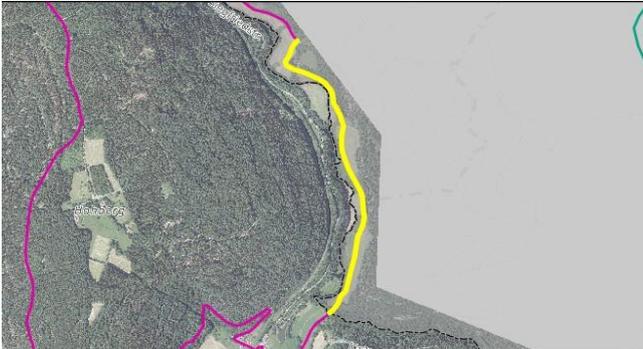
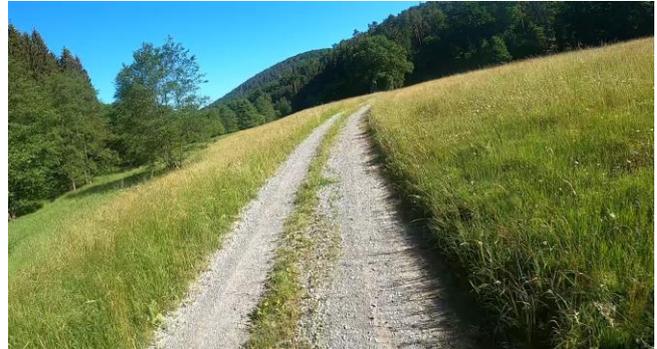
Name Maßnahme: Oberzent-37

Mangelbeschreibung: Oberfläche teils grober Schotter, abschnittsweise zwei Spuren mit Mittelgrün

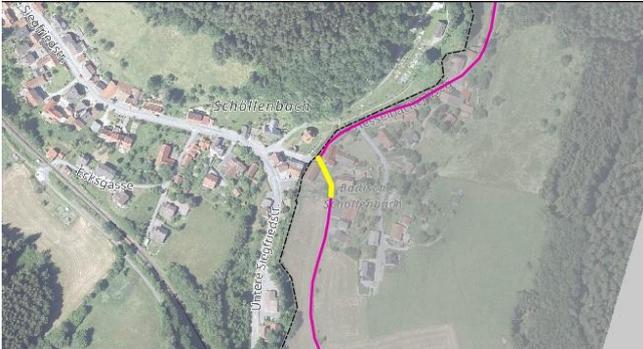
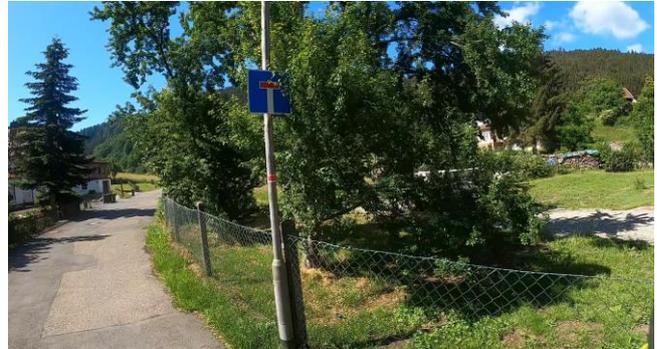
Name Maßnahme: Oberzent-38

Kommune:	Oberzent	Ortsteil:	Schöllensbach
Straßenname(n):	Mainzer Weg	Länge:	46 m
DTV:		vorauss. Baulast:	Kommune
Anlagentyp (Bestand):	Sonstiger Weg		
Mangelbeschreibung:	Beschilderung Sackgasse (Zeichen 357) ohne Freigabe für Radverkehr

Maßnahmenkategorie:	Beschilderungsmaßnahme		
Maßnahme Kurzfristig:	Beschilderung durch Zeichen 357-50 (für Radverkehr und Fußgänger durchlässige Sackgasse) ersetzen (Alternative zur Umsetzung einer RVA entlang der L3108)

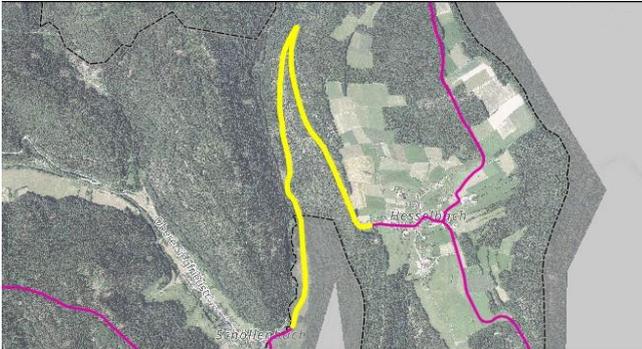
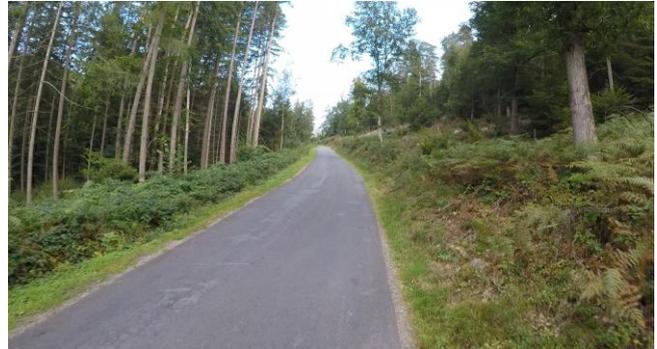
Name Maßnahme: Oberzent-39

Kommune:	Oberzent	Ortsteil:	Hesselbach
Straßenname(n):	Hesselbacher Weg	Länge:	4.215 m
DTV:		vorauss. Baulast:	Kommune
Anlagentyp (Bestand):	Straße 100 km/h		
Mangelbeschreibung:	Mischverkehr auf sehr schmalen Querschnitt

Maßnahmenkategorie:	Markierungsmaßnahme
Maßnahme Kurzfristig:	Zur Absicherung und optischen Einengung Randmarkierungen ergänzen

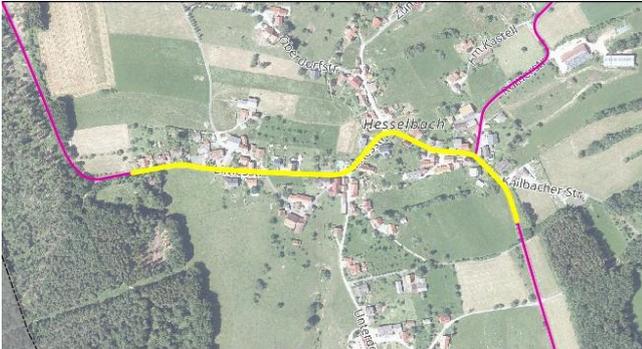
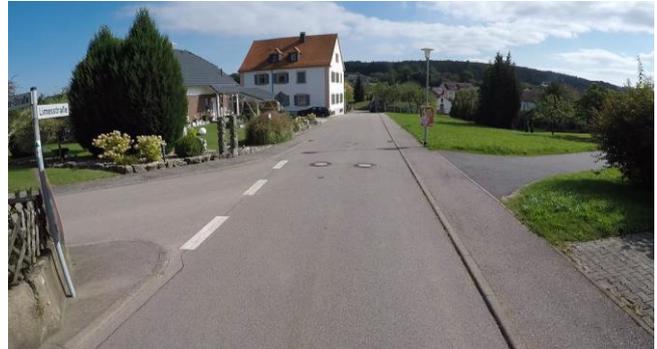
Name Maßnahme: Oberzent-40

Kommune:	Oberzent	Ortsteil:	Hesselbach
Straßenname(n):	K40-Limesstraße	Länge:	725 m
DTV:		vorauss. Baulast:	Kreis
Anlagentyp (Bestand):	Straße 50 km/h		
Mangelbeschreibung:	Führung im Mischverkehr bei Tempo 50 und starker Steigung

Maßnahmenkategorie:	Maßnahme Mischverkehr
Maßnahme Kurzfristig:	Geschwindigkeitsreduzierung (T30) prüfen

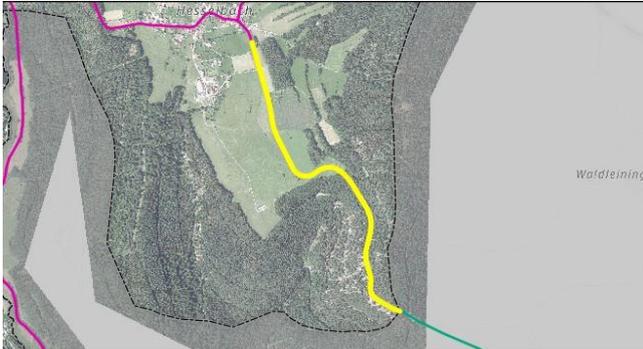
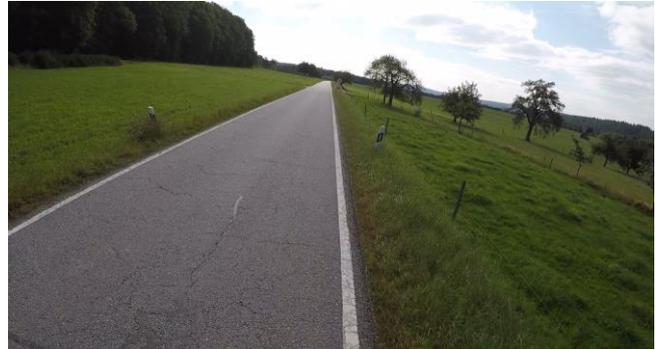
Name Maßnahme: Oberzent-41

Kommune:	Oberzent	Ortsteil:	Hesselbach
Straßenname(n):	K40	Länge:	1.773 m
DTV:		vorauss. Baulast:	Kreis
Anlagentyp (Bestand):	Straße 100 km/h		
Mangelbeschreibung:	Mischverkehr bei Tempo 100 und schmalem Querschnitt

Maßnahmenkategorie:	Maßnahme Mischverkehr
Maßnahme Kurzfristig:	Geschwindigkeitsreduzierung (T70) prüfen und eventuell Markierung des Querschnitts entsprechend RQ9 (RAL 2012)

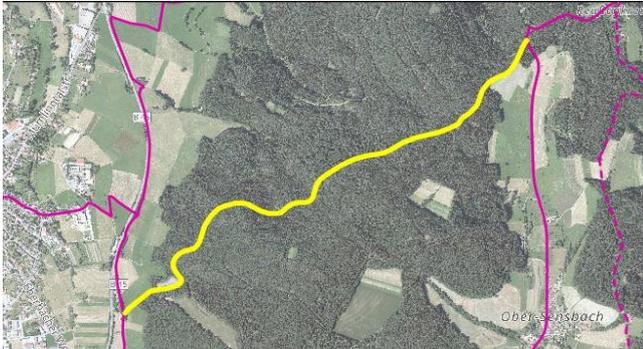
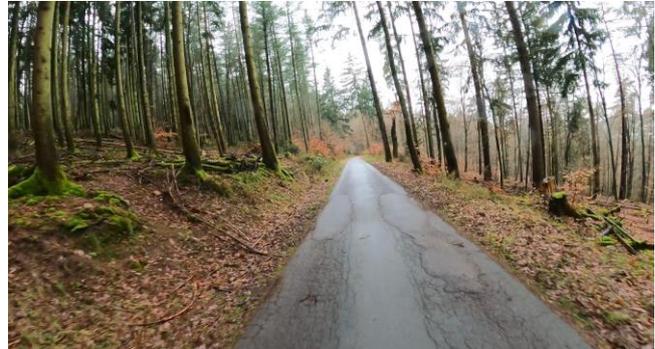
Name Maßnahme: Oberzent-42

Kommune:	Oberzent	Ortsteil:	Beerfelden
Straßenname(n):	Landwirtschaftlicher Weg	Länge:	2.850 m
DTV:		vorauss. Baulast:	Kommune
Anlagentyp (Bestand):	Forstwirtschaftlicher Weg		
Mangelbeschreibung:	Oberfläche Asphalt abschnittsweise, insbesondere im Randbereich, in schlechtem Zustand (Netzrisse und Senkungen), teils starke Verschmutzungen

Maßnahmenkategorie: Verbesserung Oberfläche

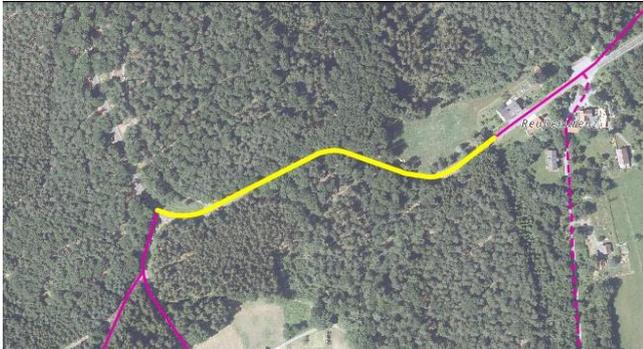
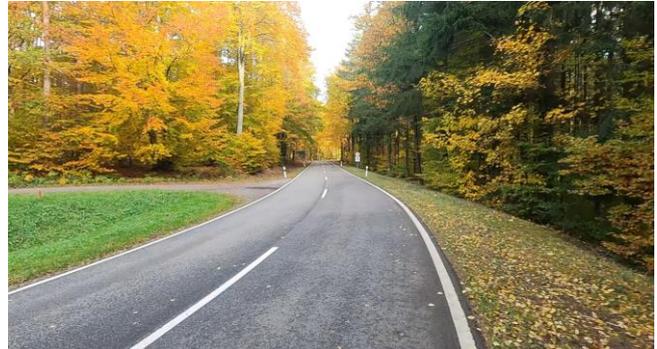
Name Maßnahme: Oberzent-43

Kommune:	Oberzent	Ortsteil:	Reußenkreuz
Straßenname(n):	L3108	Länge:	401 m
DTV:		vorauss. Baulast:	Land
Anlagentyp (Bestand):	Straße 100 km/h		
Mangelbeschreibung:	Mischverkehr bei Tempo 100 (Krad Tempo 70)

Maßnahmenkategorie:	Maßnahme Mischverkehr
Maßnahme Kurzfristig:	Geschwindigkeitsreduzierung auf 70km/h für alle Kfz prüfen und eventuell Markierung des Querschnitts entsprechend RQ9 (RAL 2012)

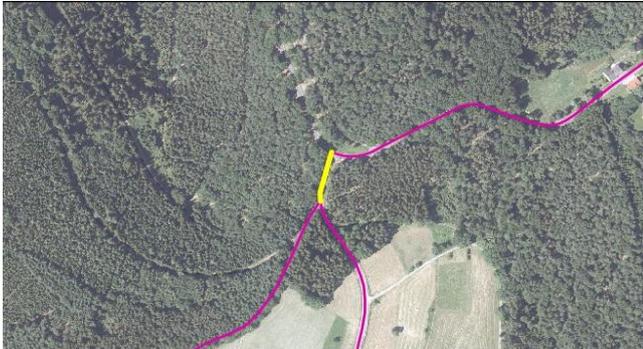
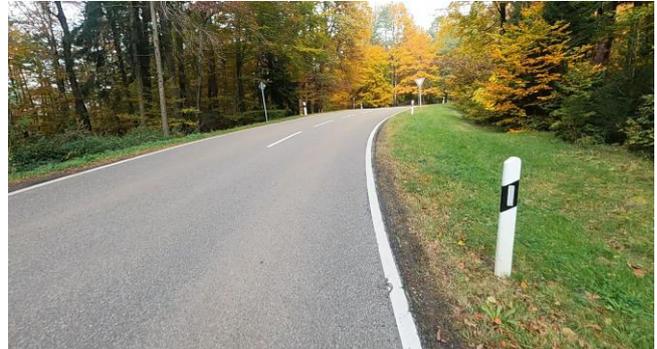
Name Maßnahme: Oberzent-44

Kommune:	Oberzent	Ortsteil:	Reußenkreuz
Straßenname(n):	K39	Länge:	72 m
DTV:		vorauss. Baulast:	Kreis
Anlagentyp (Bestand):	Straße 100 km/h		
Mangelbeschreibung:	Mischverkehr bei Tempo 100

Maßnahmenkategorie:	Maßnahme Mischverkehr
Maßnahme Kurzfristig:	Geschwindigkeitsreduzierung auf 70 km/h und eventuell Markierung des Querschnitts entsprechend RQ9 (RAL 2012)

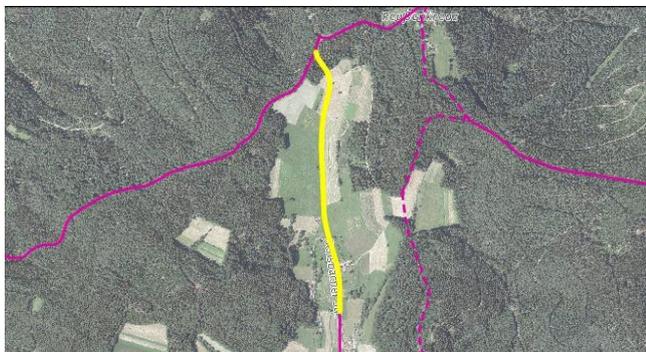
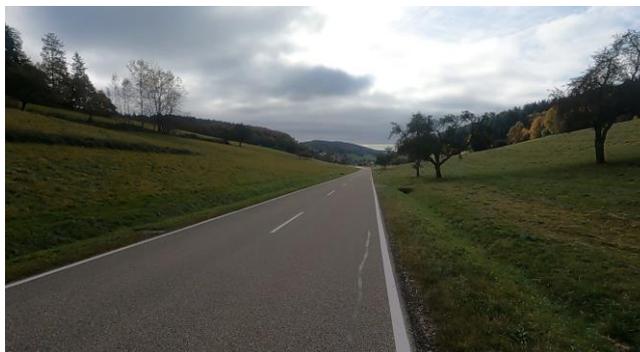
Name Maßnahme: Oberzent-45

Kommune:	Oberzent	Ortsteil:	Ober-Sensbach
Straßenname(n):	K39	Länge:	1.195 m
DTV:		vorauss. Baulast:	Kreis
Anlagentyp (Bestand):	Straße 100 km/h		
Mangelbeschreibung:	Führung im Mischverkehr mit Steigung bei Tempo 100

Maßnahmenkategorie:	Maßnahme Mischverkehr		
Maßnahme Kurzfristig:	Geschwindigkeitsreduzierung (T70) prüfen und eventuell Markierung des Querschnitts entsprechend RQ9 (RAL 2012)

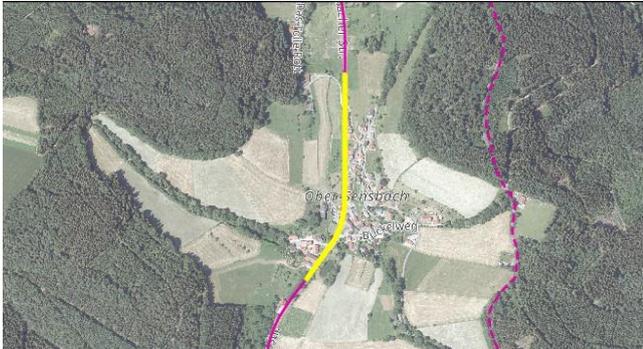
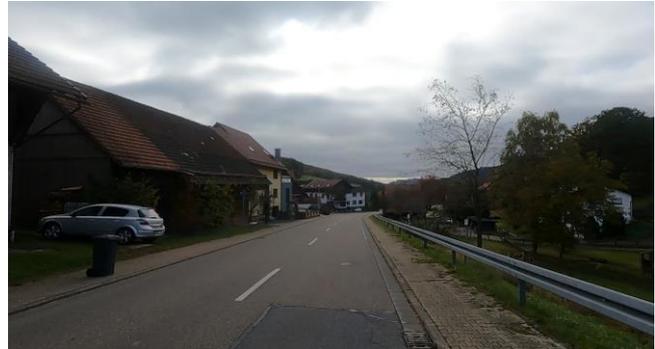
Name Maßnahme: Oberzent-46

Kommune: Oberzent **Ortsteil:** Ober-Sensbach
Straßenname(n): K39-Sensbacher Straße **Länge:** 542 m
DTV: **vorauss. Baulast:** Kreis
Anlagentyp (Bestand): Straße 50 km/h
Mangelbeschreibung: Führung im Mischverkehr mit Steigung bei Tempo 50

Maßnahmenkategorie: Maßnahme Mischverkehr
Maßnahme Kurzfristig: Herstellung eines einseitigen Schutzstreifens in Steigungsrichtung und Demarkierung der Mittellinie

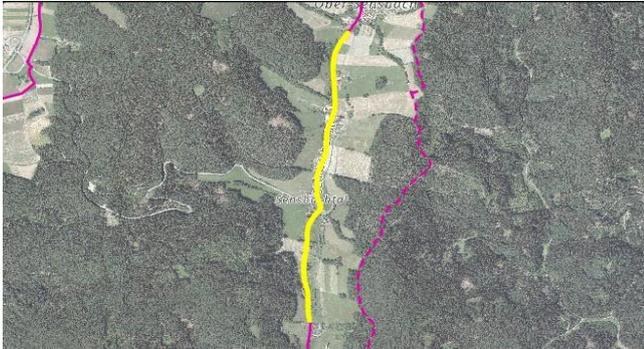
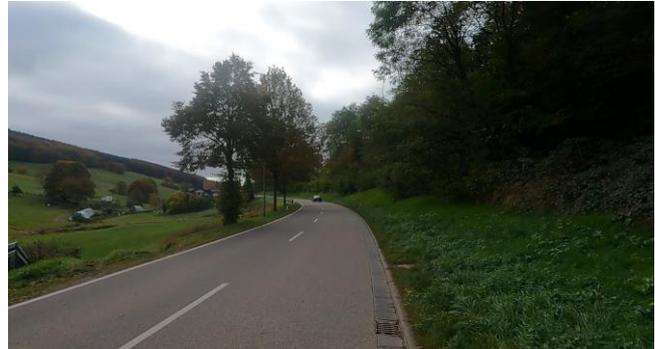
Name Maßnahme: Oberzent-47

Kommune:	Oberzent	Ortsteil:	Ober-Sensbach
Straßenname(n):	K39-Sensbacher Straße	Länge:	2.103 m
DTV:		vorauss. Baulast:	Kreis
Anlagentyp (Bestand):	Straße 70 km/h		
Mangelbeschreibung:	Führung im Mischverkehr mit Steigug bei Tempo 70

Maßnahmenkategorie:	Maßnahme Mischverkehr
Maßnahme Kurzfristig:	Eventuell Markierung des Querschnitts entsprechend RQ9 (RAL 2012)

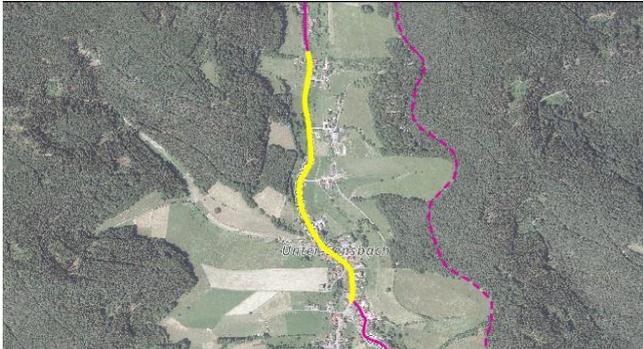
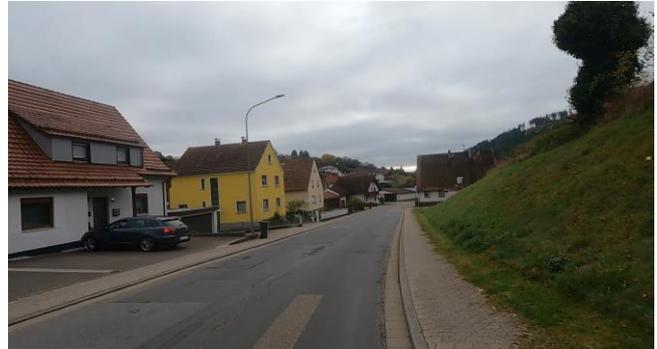
Name Maßnahme: Oberzent-48

Kommune:	Oberzent	Ortsteil:	Unter-Sensbach
Straßenname(n):	L3120-Sensbacher Straße	Länge:	1.059 m
DTV:		vorauss. Baulast:	Land
Anlagentyp (Bestand):	Straße 50 km/h		
Mangelbeschreibung:	Führung im Mischverkehr mit Steigung bei Tempo 50

Maßnahmenkategorie:	Maßnahme Mischverkehr
Maßnahme Kurzfristig:	Herstellung eines einseitigen Schutzstreifens in Steigungsrichtung und Demarkierung der Mittellinie

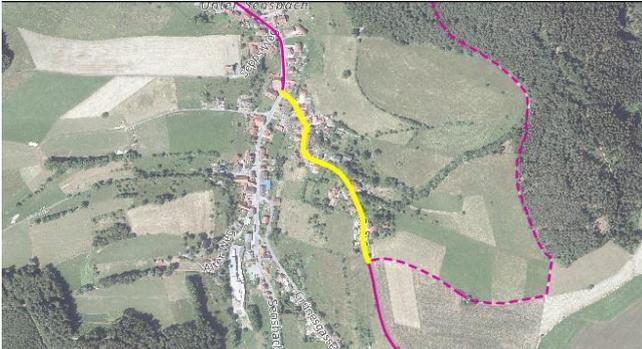
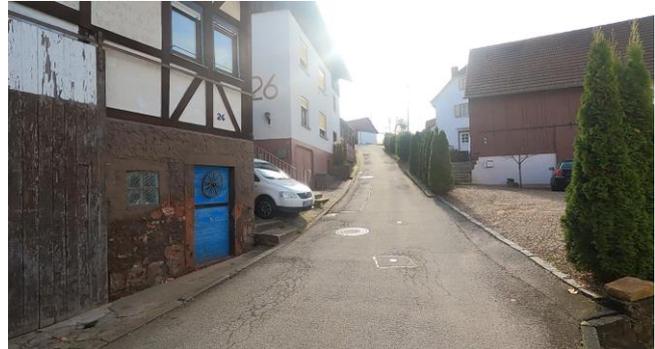
Name Maßnahme: Oberzent-49

Kommune: Oberzent **Ortsteil:** Unter-Sensbach
Straßenname(n): Gasse **Länge:** 461 m
DTV: **vorauss. Baulast:** Kommune
Anlagentyp (Bestand): Straße 50 km/h
Mangelbeschreibung: Führung im Mischverkehr auf schmalem Querschnitt mit starker Steigung bei Tempo 50

Maßnahmenkategorie: Verbesserung Oberfläche
Maßnahme Kurzfristig: Temporeduzierung (T30 oder T-30 Zone) prüfen

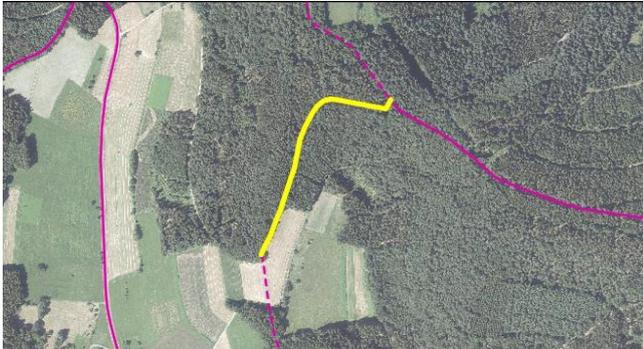
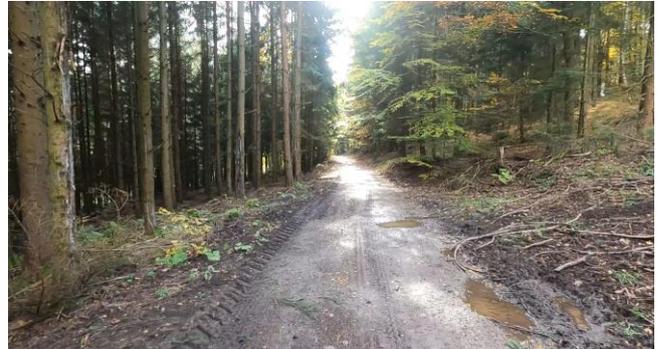
Name Maßnahme: Oberzent-50

Mangelbeschreibung: Oberfläche wassergebundene Decke abschnittsweise in schlechtem Zustand, teils loser Schotter, teils Schlaglöcher und Spurrillen

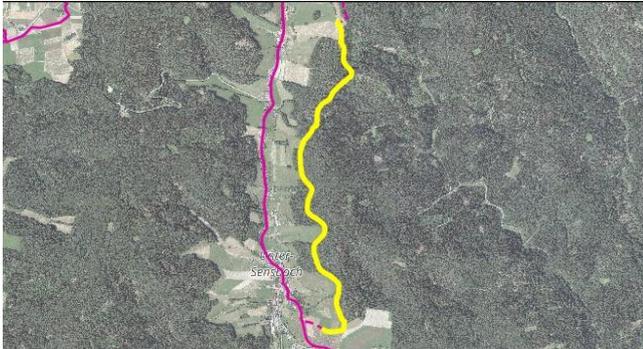
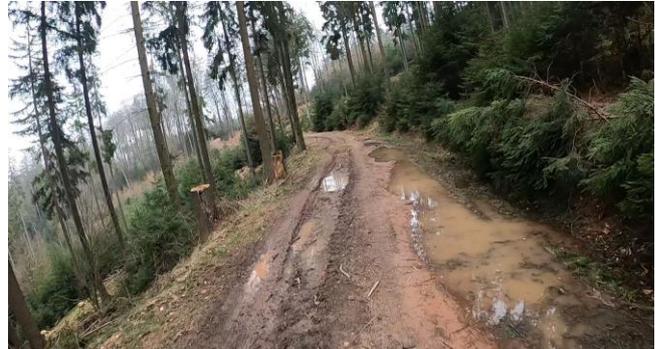
Name Maßnahme: Oberzent-51

Kommune:	Oberzent	Ortsteil:	Ober-Sensbach
Straßenname(n):	Wirtschaftsweg	Länge:	3.733 m
DTV:		vorauss. Baulast:	Kommune
Anlagentyp (Bestand):	Forstwirtschaftlicher Weg		
Mangelbeschreibung:	Oberfläche wassergebundene Decke in schlechtem Zustand, teilweise loser Schotter, abschnittsweise mit Mittelgrün, Abschnitte teils stark beschädigt

Maßnahmenkategorie:	Verbesserung Oberfläche
Maßnahme Kurzfristig:	-

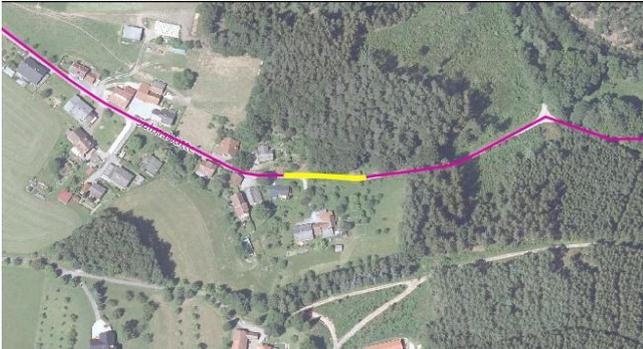
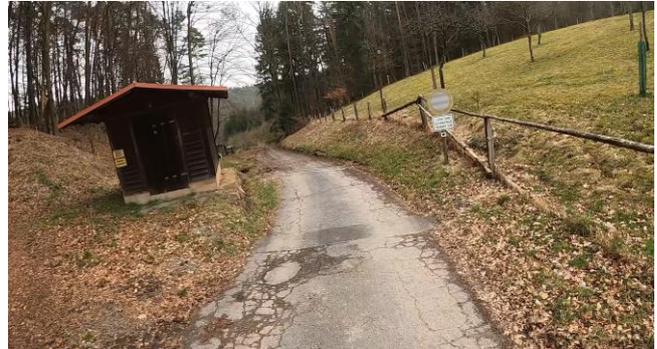
Name Maßnahme: Oberzent-52

Kommune:	Oberzent	Ortsteil:	Salmshütte
Straßenname(n):	Salmshütte	Länge:	63 m
DTV:		vorauss. Baulast:	Kommune
Anlagentyp (Bestand):	Straße 30 km/h		
Mangelbeschreibung:	Beschilderung Z250 Verbot für Fahrzeuge aller Art

Maßnahmenkategorie: Beschilderungsmaßnahme

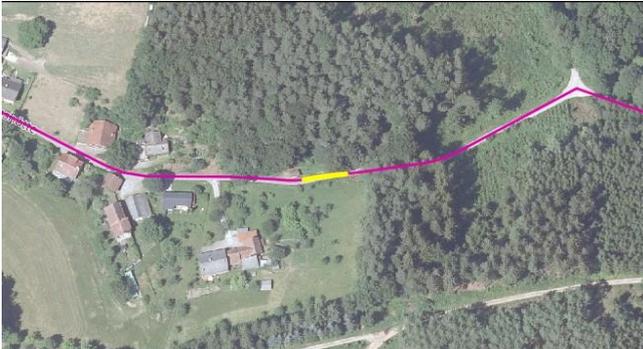
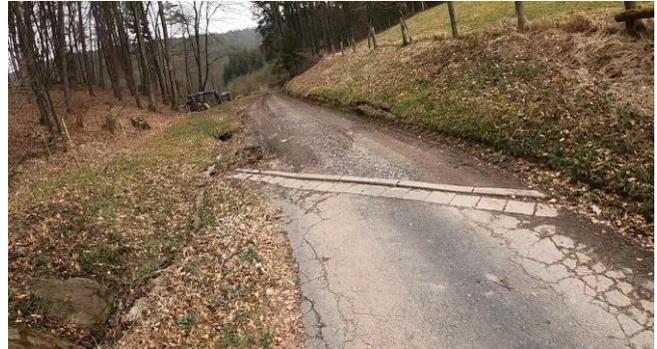
Name Maßnahme: Oberzent-53

Kommune:	Oberzent	Ortsteil:	Salmshütte
Straßenname(n):	Wirtschaftsweg	Länge:	23 m
DTV:		vorauss. Baulast:	Kommune
Anlagentyp (Bestand):	Forstwirtschaftlicher Weg		
Mangelbeschreibung:	Ablaufrinne quer über die Fahrbahn ohne Hinweis

Maßnahmenkategorie: Verbesserung Oberfläche

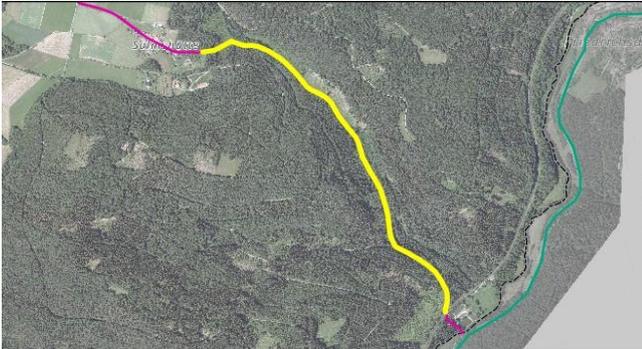
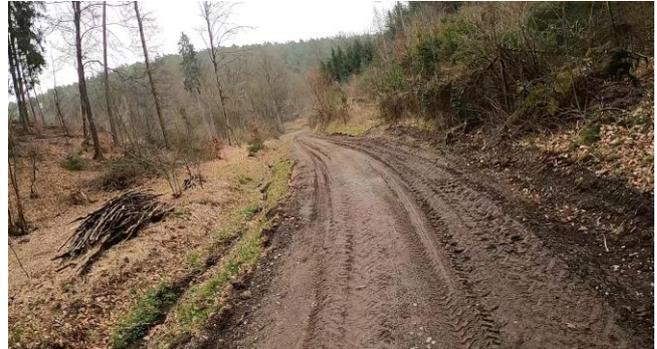
Name Maßnahme: Oberzent-54

Kommune:	Oberzent	Ortsteil:	Salmshütte
Straßenname(n):	Wirtschaftsweg	Länge:	1.785 m
DTV:		vorauss. Baulast:	Kommune
Anlagentyp (Bestand):	Forstwirtschaftlicher Weg		
Mangelbeschreibung:	Oberfläche wassergebundene Decke in schlechtem Zustand, teilweise loser Schotter, abschnittsweise mit Mittelgrün

Maßnahmenkategorie: Verbesserung Oberfläche

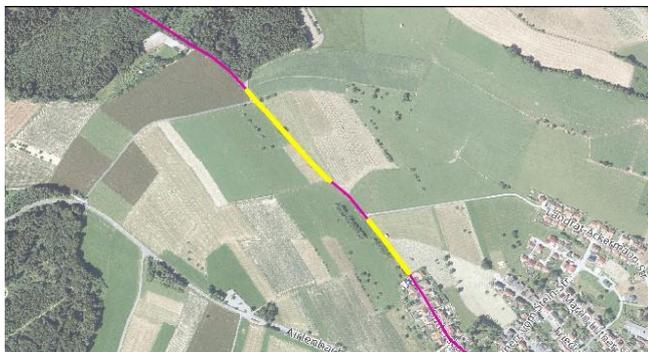
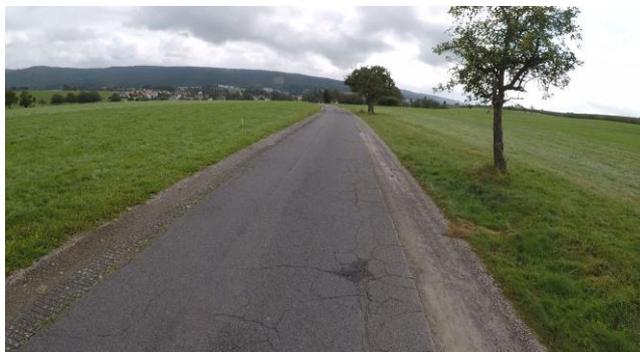
Name Maßnahme: Oberzent-55

Kommune:	Oberzent	Ortsteil:	Beerfelden
Straßenname(n):	Güttersbacher Weg	Länge:	416 m
DTV:		vorauss. Baulast:	Kommune
Anlagentyp (Bestand):	Straße 50 km/h		
Mangelbeschreibung:	Asphaltierter Querschnitt sehr schmal, Ausweichflächen mit Absatz und geschottert

Maßnahmenkategorie: Verbesserung Oberfläche

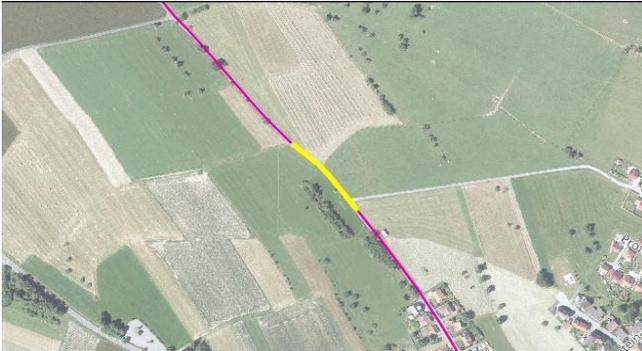
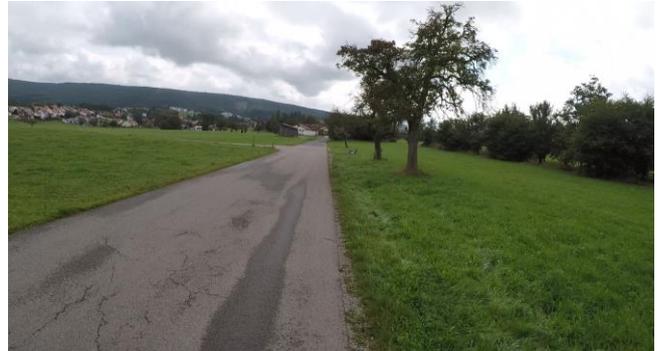
Name Maßnahme: Oberzent-56

Kommune:	Oberzent	Ortsteil:	Beerfelden
Straßenname(n):	Güttersbacher Weg	Länge:	125 m
DTV:		vorauss. Baulast:	Kommune
Anlagentyp (Bestand):	Straße 50 km/h		
Mangelbeschreibung:	Führung im Mischverkehr außerorts ohne Randmarkierung

Maßnahmenkategorie:	Maßnahme Mischverkehr		
Maßnahme Kurzfristig:	Herstellung von Randmarkierungen (Alternative zur Umsetzung einer RVA entlang der L3120)
