Name Maßnahme: Bad König-01

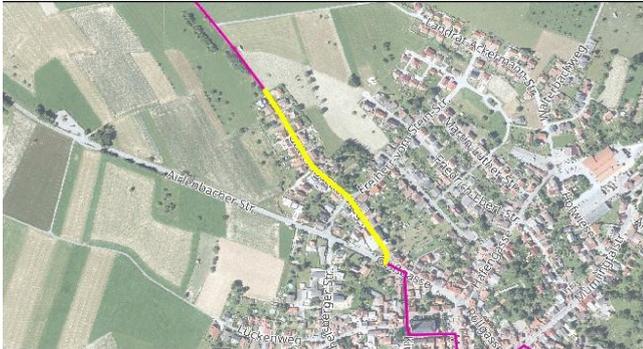
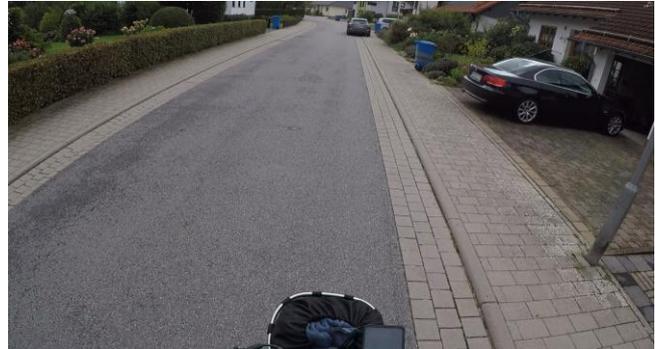
Name Maßnahme: Oberzent-57

Kommune:	Oberzent	Ortsteil:	Beerfelden
Straßenname(n):	Güttersbacher Weg	Länge:	415 m
DTV:		vorauss. Baulast:	Kommune
Anlagentyp (Bestand):	Straße 50 km/h		
Mangelbeschreibung:	Führung im Mischverkehr in Wohngebiet mit Tempo 50; südlicher Abschnitt Oberfläche mit Netzrissen

Maßnahmenkategorie:	Maßnahme Mischverkehr
Maßnahme Kurzfristig:	Einrichtung T30-Zone prüfen

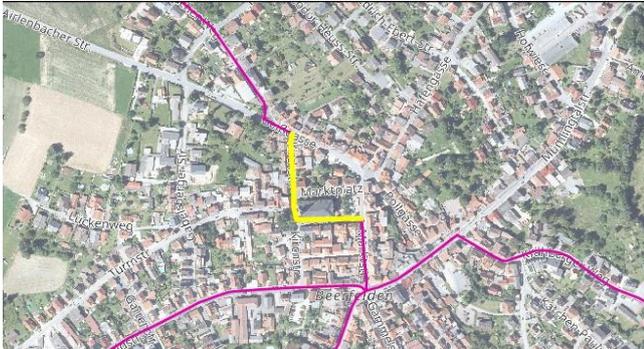
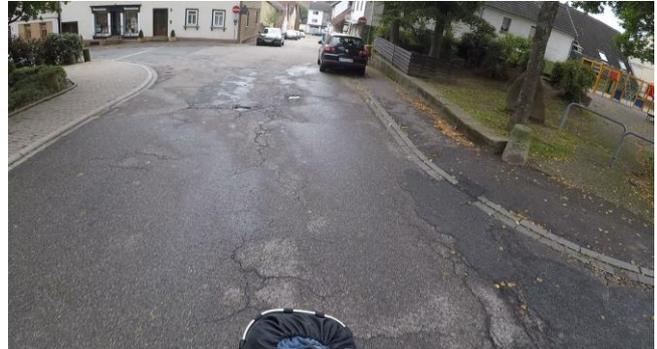
Name Maßnahme: Oberzent-58

Mangelbeschreibung: Führung im Mischverkehr in Wohngebiet mit Tempo 50; Oberfläche Asphalt punktuell in schlechtem Zustand (Risse und Schlaglöcher)

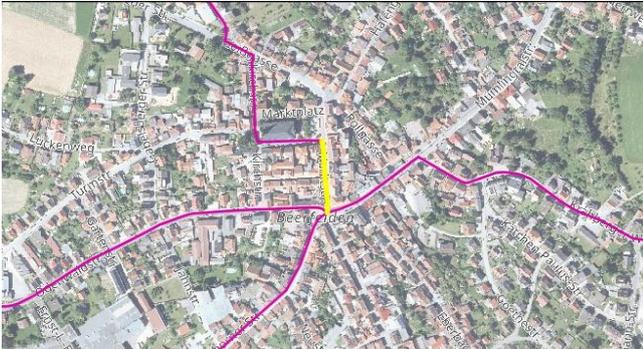
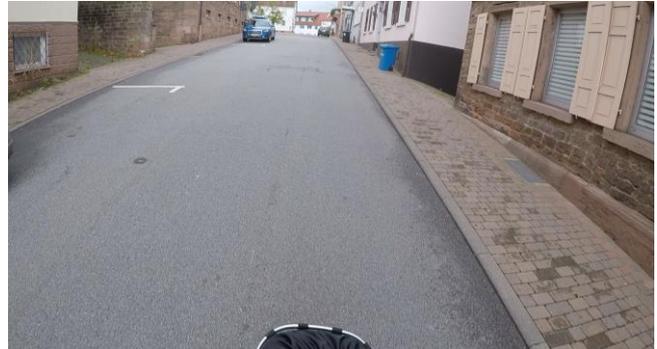
Name Maßnahme: Oberzent-59

Kommune:	Oberzent	Ortsteil:	Beerfelden
Straßenname(n):	L3120-Marktstraße	Länge:	102 m
DTV:		vorauss. Baulast:	Land
Anlagentyp (Bestand):	Straße 50 km/h		
Mangelbeschreibung:	Führung im Mischverkehr bei starker Steigung mit Tempo 50

Maßnahmenkategorie:	Maßnahme Mischverkehr		
Maßnahme Kurzfristig:	Einrichtung T30-Zone prüfen oder Alternativ Entfall der Parkstände und Markierung eines Schutzstreifens in Steigungsrichtung

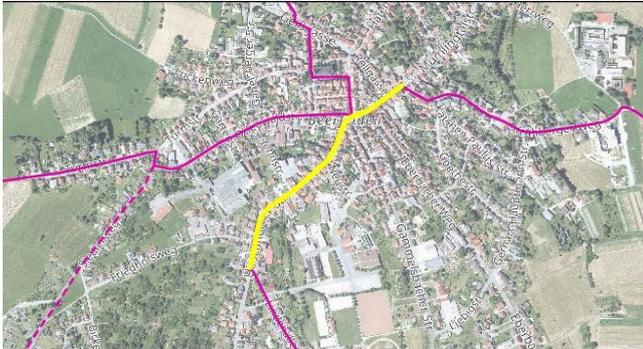
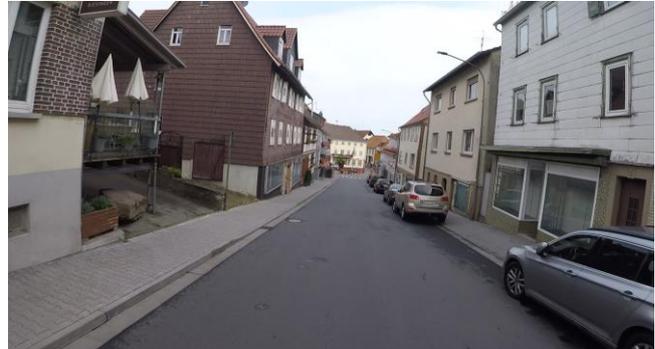
Name Maßnahme: Oberzent-60

Kommune:	Oberzent	Ortsteil:	Beerfelden
Straßenname(n):	L3119-Brunnengasse	Länge:	622 m
DTV:		vorauss. Baulast:	Land
Anlagentyp (Bestand):	Straße 50 km/h		
Mangelbeschreibung:	Führung im Mischverkehr mit starker Steigung bei Tempo 50

Maßnahmenkategorie:	Maßnahme Mischverkehr		
Maßnahme Kurzfristig:	Geschwindigkeitsreduzierung (T30) prüfen oder Herstellung eines einseitigen Schutzstreifens in Steigungsrichtung

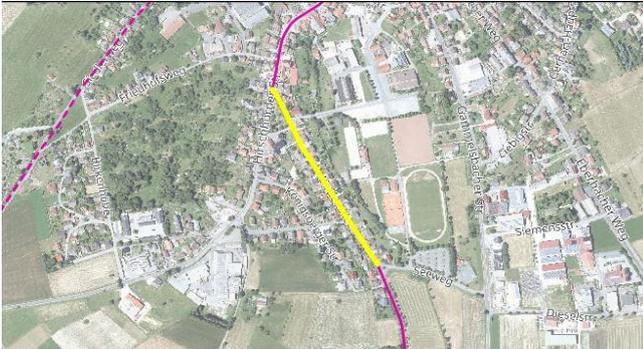
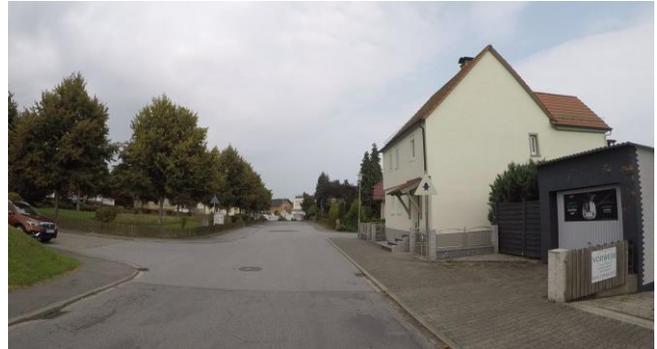
Name Maßnahme: Oberzent-61

Kommune:	Oberzent	Ortsteil:	Beerfelden
Straßenname(n):	Lindenallee	Länge:	456 m
DTV:		vorauss. Baulast:	Kommune
Anlagentyp (Bestand):	Straße 50 km/h		
Mangelbeschreibung:	Führung im Mischverkehr im Wohngebiet bei Tempo 50

Maßnahmenkategorie:	Maßnahme Mischverkehr
Maßnahme Kurzfristig:	Temporeduzierung (T30 oder T-30 Zone) prüfen

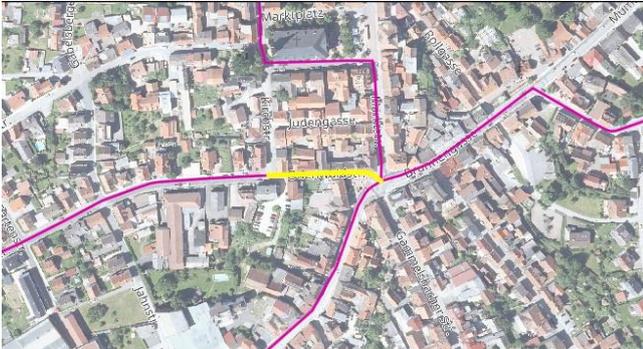
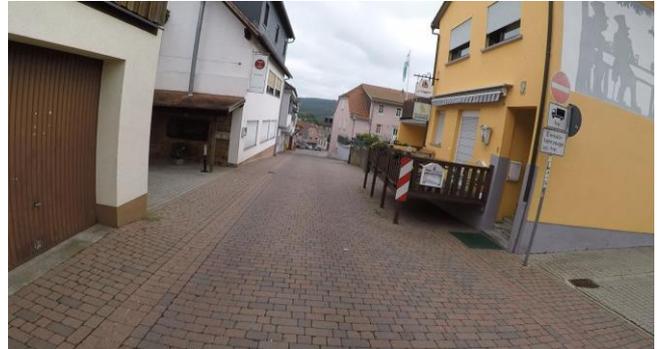
Name Maßnahme: Oberzent-62

Mangelbeschreibung: Einbahnstraße für LKW in Gegenrichtung freigegeben aber nicht für Radverkehr

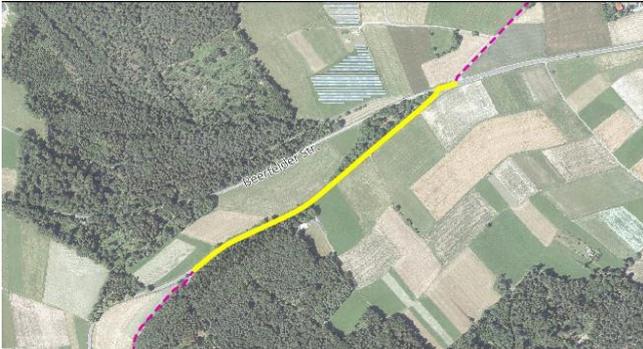
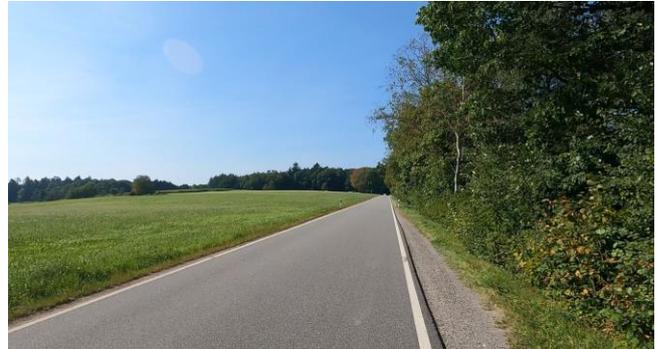
Name Maßnahme: Oberzent-64

Kommune:	Oberzent	Ortsteil:	Beerfelden
Straßenname(n):	L3410	Länge:	711 m
DTV:		vorauss. Baulast:	Land
Anlagentyp (Bestand):	Straße 100 km/h		
Mangelbeschreibung:	Führung im Mischverkehr auf schmalen Querschnitt bei Tempo 100

Maßnahmenkategorie: Maßnahme Mischverkehr

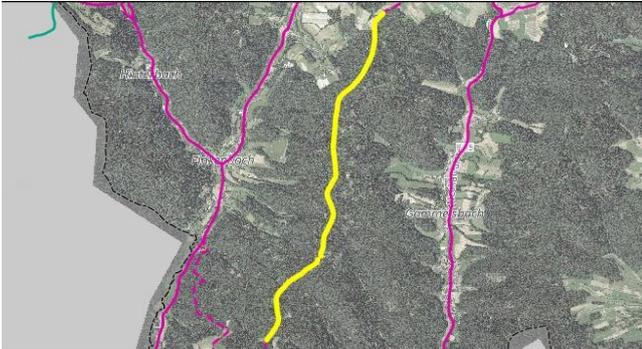
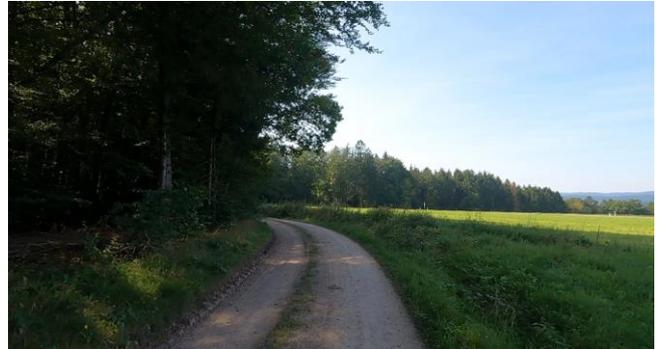
Name Maßnahme: Oberzent-65

Kommune:	Oberzent	Ortsteil:	Beerfelden
Straßenname(n):	Wirtschaftsweg	Länge:	5.868 m
DTV:		vorauss. Baulast:	Kommune
Anlagentyp (Bestand):	Forstwirtschaftlicher Weg		
Mangelbeschreibung:	Oberfläche wassergebundene Decke in schlechtem Zustand, teils mit Mittelgrün, teils loser Schotter

Maßnahmenkategorie:	Verbesserung Oberfläche		
Maßnahme Kurzfristig:	Ausbesserung der schadhaften Stellen (Alternative zur Umsetzung einer RVA entlang der L3410)

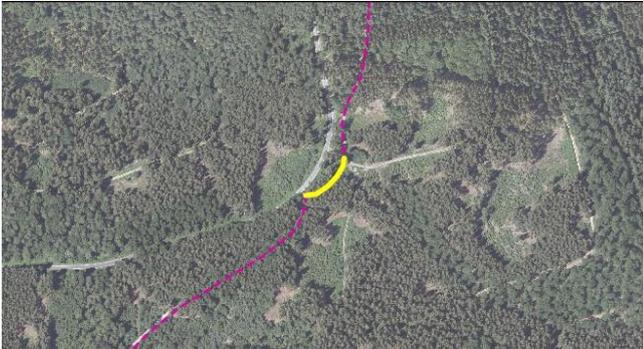
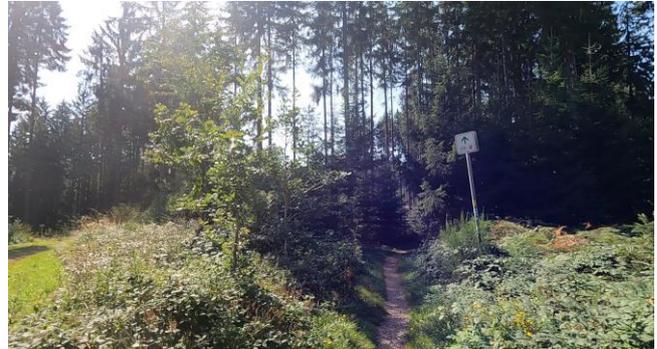
Name Maßnahme: Oberzent-66

Kommune:	Oberzent	Ortsteil:	Rothenberg
Straßenname(n):	Radfernweg R4	Länge:	80 m
DTV:		vorauss. Baulast:	Kommune
Anlagentyp (Bestand):	Forstwirtschaftlicher Weg		
Mangelbeschreibung:	Oberfläche unbefestigt, nur sehr schmaler Pfad vorhanden, für Radverkehr ungeeignet

Maßnahmenkategorie: Herstellung RVA

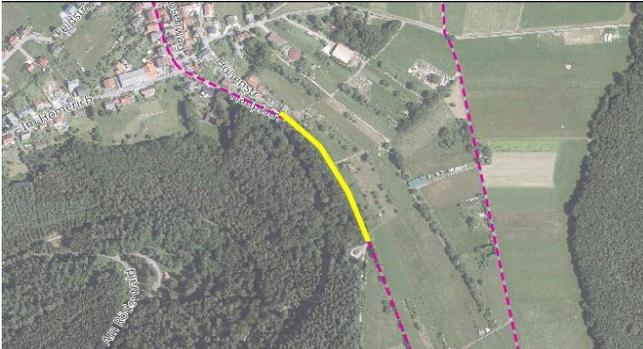
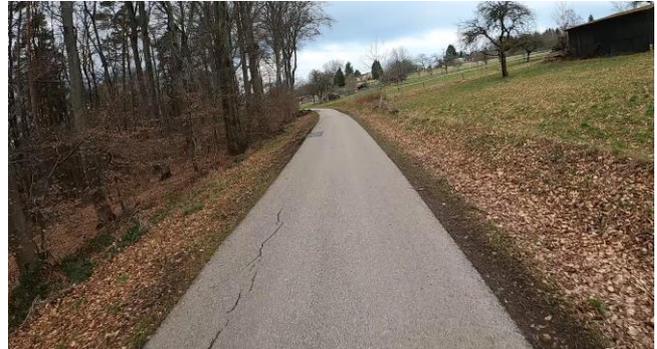
Name Maßnahme: Oberzent-67

Kommune:	Oberzent	Ortsteil:	Rothenberg
Straßenname(n):	Sonstiger Weg	Länge:	257 m
DTV:		vorauss. Baulast:	Kommune
Anlagentyp (Bestand):	Straße 50 km/h		
Mangelbeschreibung:	Führung im Mischverkehr auf sehr schmalen Querschnitt mit Tempo 50

Maßnahmenkategorie: Maßnahme Mischverkehr
Maßnahme Kurzfristig: Temporeduzierung (T30) prüfen

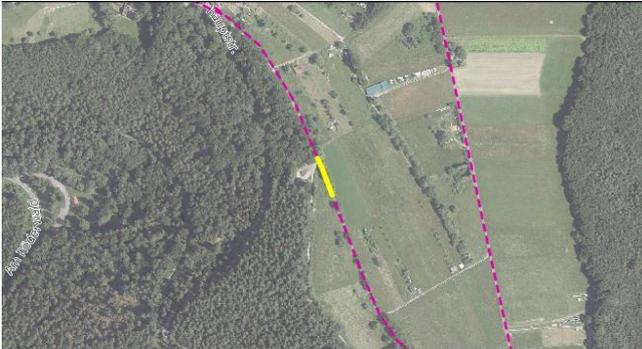
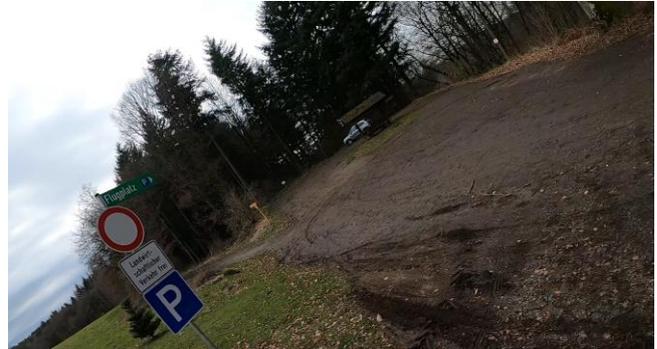
Name Maßnahme: Oberzent-68

Kommune:	Oberzent	Ortsteil:	Rothenberg
Straßenname(n):	Wirtschaftsweg	Länge:	56 m
DTV:		vorauss. Baulast:	Kommune
Anlagentyp (Bestand):	Landwirtschaftlicher Weg		
Mangelbeschreibung:	Beschilderung Z250 Verbot für Fahrzeuge aller Art

Maßnahmenkategorie:	Beschilderungsmaßnahme
Maßnahme Kurzfristig:	Beschilderung Z250 ersetzen durch Z260

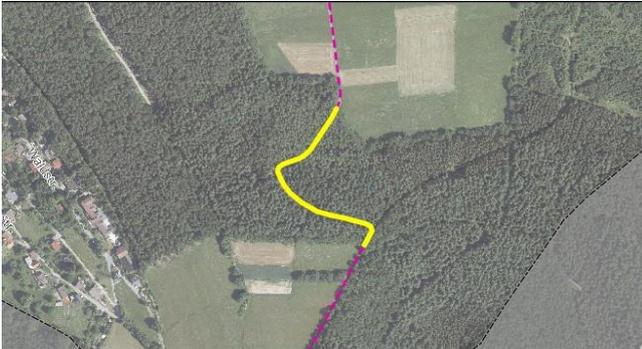
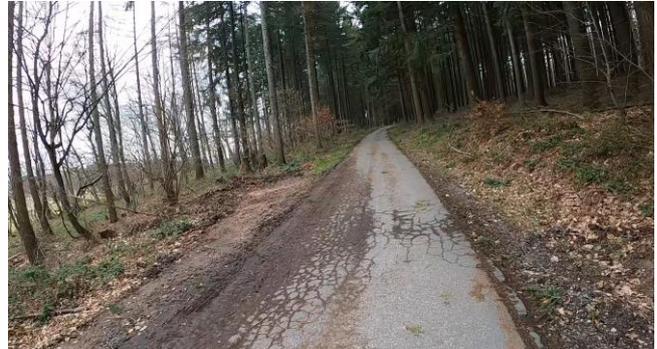
Name Maßnahme: Oberzent-69

Kommune:	Oberzent	Ortsteil:	Kortelshütte
Straßenname(n):	Wirtschaftsweg	Länge:	371 m
DTV:		vorauss. Baulast:	Kommune
Anlagentyp (Bestand):	Landwirtschaftlicher Weg		
Mangelbeschreibung:	Oberfläche Asphalt insbesondere im Randbereich in schlechtem Zustand (Netzrisse und Absenkungen)

Maßnahmenkategorie: Verbesserung Oberfläche

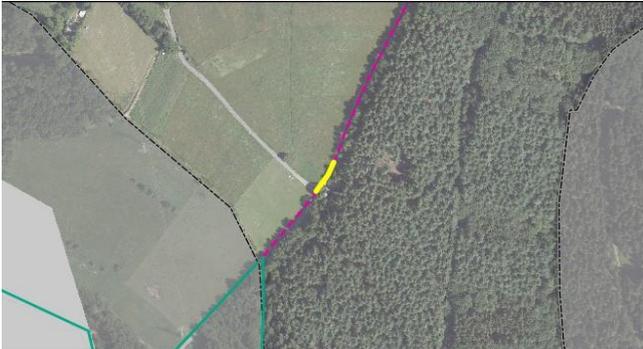
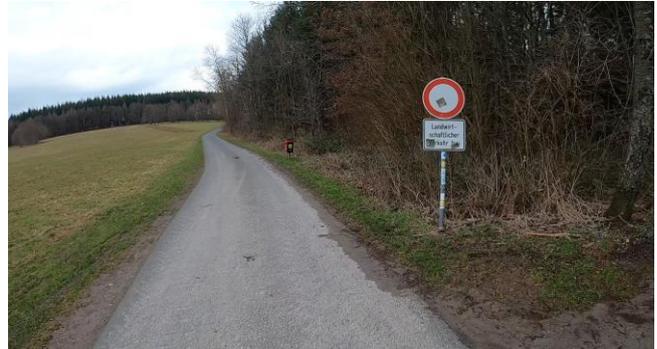
Name Maßnahme: Oberzent-70

Kommune:	Oberzent	Ortsteil:	Kortelshütte
Straßenname(n):	Wirtschaftsweg	Länge:	38 m
DTV:		vorauss. Baulast:	Kommune
Anlagentyp (Bestand):	Landwirtschaftlicher Weg		
Mangelbeschreibung:	Beschilderung Z250 Verbot für Fahrzeuge aller Art

Maßnahmenkategorie:	Beschilderungsmaßnahme
Maßnahme Kurzfristig:	Beschilderung Z250 ersetzen durch Z260

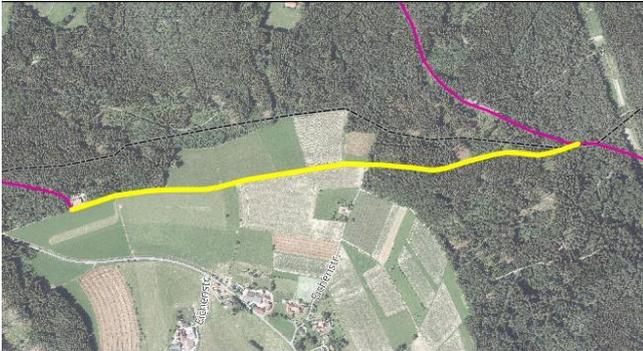
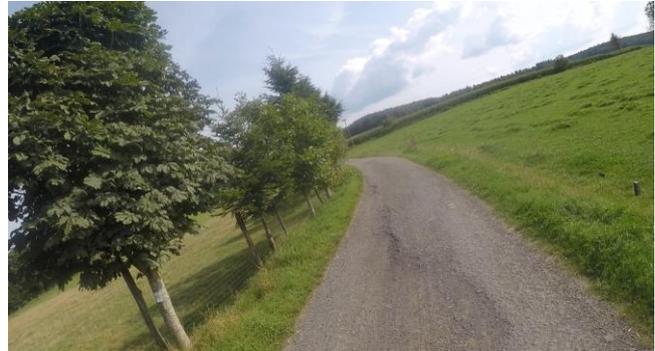
Name Maßnahme: Oberzent-71

Kommune:	Oberzent	Ortsteil:	Olfen
Straßenname(n):	Landwirtschaftlicher Weg	Länge:	1.533 m
DTV:		vorauss. Baulast:	Kommune
Anlagentyp (Bestand):	Sonstiger Weg		
Mangelbeschreibung:	Oberfläche wassergebundene Decke abschnittsweise in schlechtem Zustand, teils loser grober Schotter, teils Absätze und Schlaglöcher

Maßnahmenkategorie: Verbesserung Oberfläche

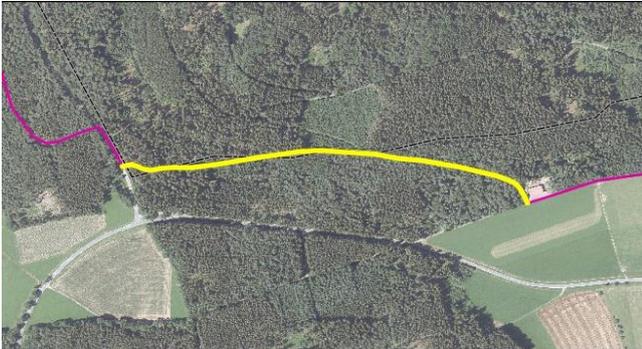
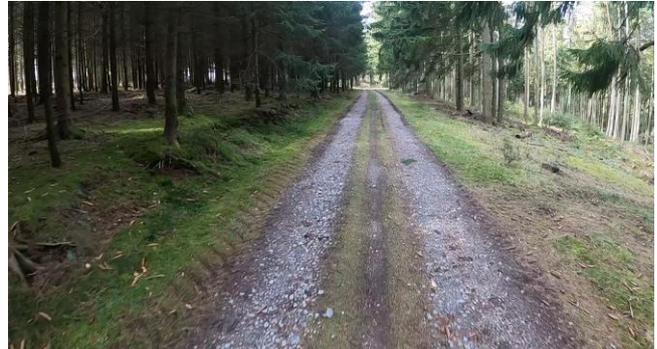
Name Maßnahme: Oberzent-72

Kommune:	Oberzent	Ortsteil:	Olfen
Straßenname(n):	Landwirtschaftlicher Weg	Länge:	801 m
DTV:		vorauss. Baulast:	Kommune
Anlagentyp (Bestand):	Forstwirtschaftlicher Weg		
Mangelbeschreibung:	Oberfläche wassergebundene Decke in sehr schlechtem Zustand, teils mit Mittelgrün, teils loser Schotter

Maßnahmenkategorie:	Verbesserung Oberfläche
Maßnahme Kurzfristig:	-

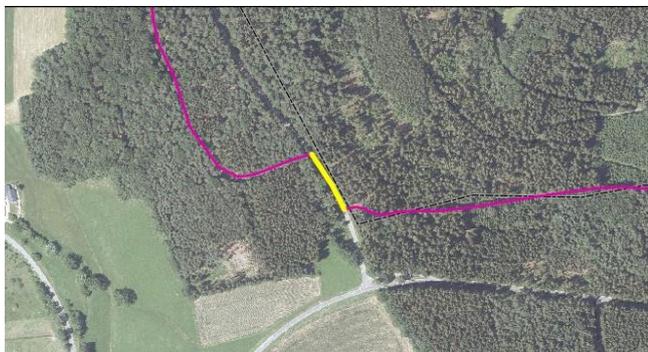
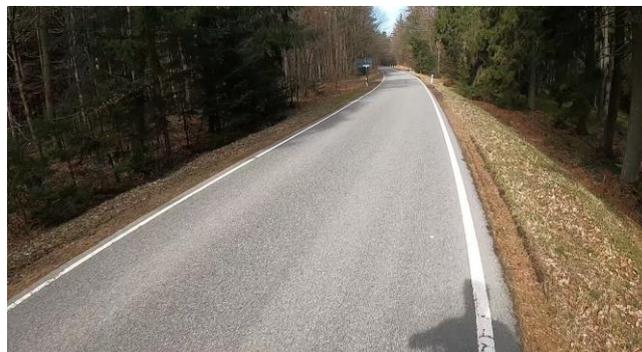
Name Maßnahme: Oberzent-73

Kommune:	Oberzent	Ortsteil:	Olfen
Straßenname(n):	K47	Länge:	90 m
DTV:		vorauss. Baulast:	Kreis
Anlagentyp (Bestand):	Straße 100 km/h		
Mangelbeschreibung:	Führung im Mischverkehr auf schmalen Querschnitt bei Tempo 100

Maßnahmenkategorie:	Maßnahme Mischverkehr		
Maßnahme Kurzfristig:	Temporeduzierung prüfen (T70) und Hinweise auf querende Fahrräder ergänzen (Alternative zur Umsetzung einer RVA entlang der L3120)		
Maßnahme Langfristig:	-

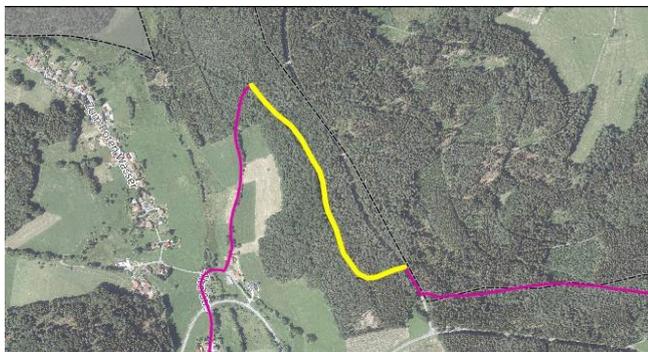
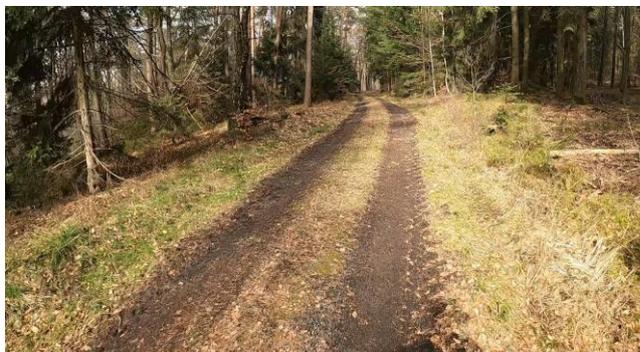
Name Maßnahme: Oberzent-74

Kommune:	Oberzent	Ortsteil:	Olfen
Straßenname(n):	Landwirtschaftlicher Weg	Länge:	752 m
DTV:		vorauss. Baulast:	Kommune
Anlagentyp (Bestand):	Forstwirtschaftlicher Weg		
Mangelbeschreibung:	Oberfläche wassergebundene Decke in schlechtem Zustand, teils mit Mittelgrün, teils loser Schotter

Maßnahmenkategorie: Verbesserung Oberfläche

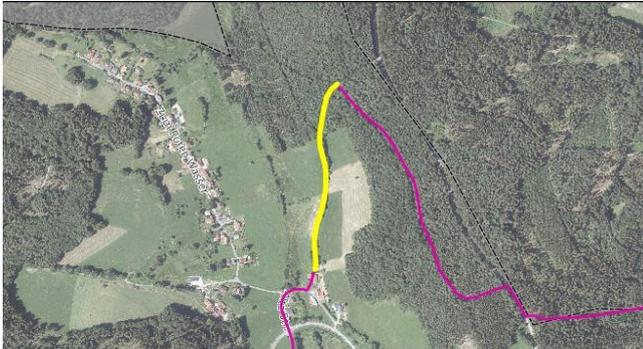
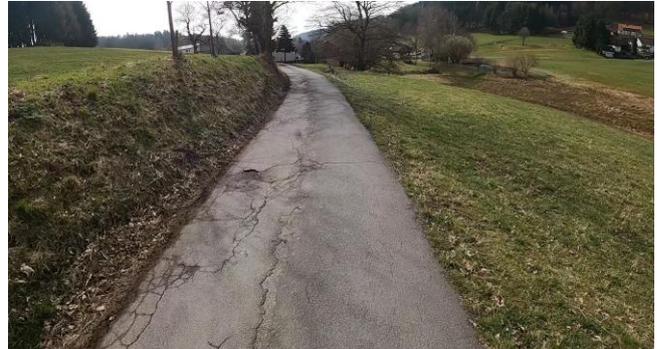
Name Maßnahme: Oberzent-75

Kommune:	Oberzent	Ortsteil:	Olfen
Straßenname(n):	Landwirtschaftlicher Weg	Länge:	487 m
DTV:		vorauss. Baulast:	Kommune
Anlagentyp (Bestand):	Forstwirtschaftlicher Weg		
Mangelbeschreibung:	Oberfläche Asphalt insbesondere im Randbereich abschnittsweise in schlechtem Zustand (Netzrisse und Schlaglöcher)

Maßnahmenkategorie: Verbesserung Oberfläche

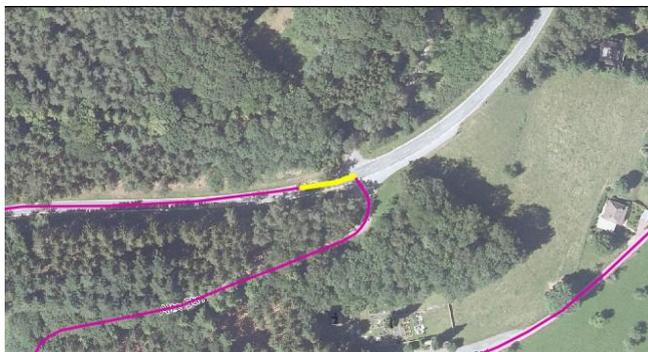
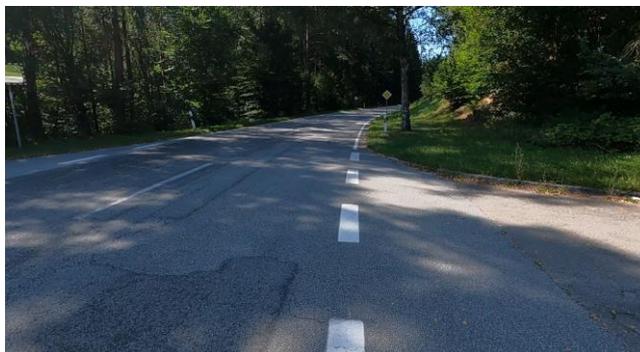
Name Maßnahme: Oberzent-76

Kommune:	Oberzent	Ortsteil:	Olfen
Straßenname(n):	L3120	Länge:	29 m
DTV:		vorauss. Baulast:	Land
Anlagentyp (Bestand):	Straße 60km/h		
Mangelbeschreibung:	Führung ausserorts im Mischverkehr mit Steigung

Maßnahmenkategorie:	Maßnahme Mischverkehr
Maßnahme Kurzfristig:	Eventuell Markierung des Querschnitts entsprechend RQ9 (RAL 2012)

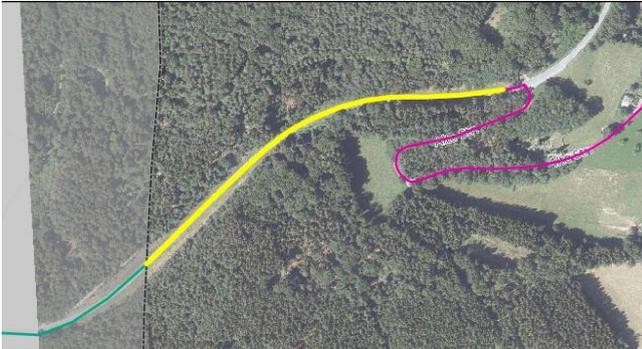
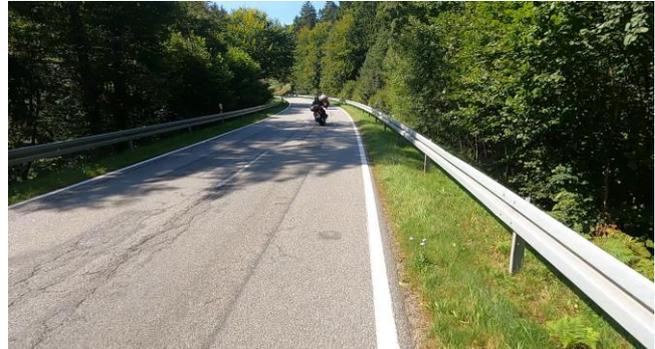
Name Maßnahme: Oberzent-77

Kommune:	Oberzent	Ortsteil:	Olfen
Straßenname(n):	L3120	Länge:	568 m
DTV:		vorauss. Baulast:	Land
Anlagentyp (Bestand):	Straße 100 km/h		
Mangelbeschreibung:	Führung im Mischverkehr mit Steigung bei Tempo 100

Maßnahmenkategorie:	Maßnahme Mischverkehr
Maßnahme Kurzfristig:	Geschwindigkeitsreduzierung (T70) prüfen und eventuell Markierung des Querschnitts entsprechend RQ9 (RAL 2012), Abstimmung mit Nachbarkreis bezüglich Weiterführung

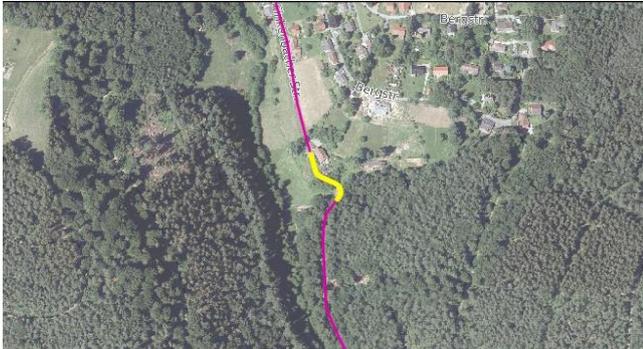
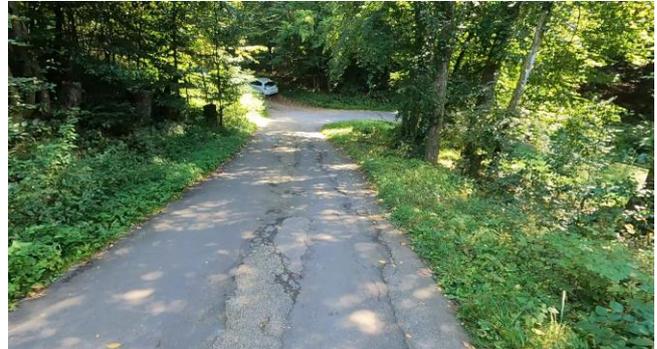
Name Maßnahme: Oberzent-78

Kommune:	Oberzent	Ortsteil:	Olfen
Straßenname(n):	Landwirtschaftlicher Weg	Länge:	84 m
DTV:		vorauss. Baulast:	Kommune
Anlagentyp (Bestand):	Forstwirtschaftlicher Weg		
Mangelbeschreibung:	Oberfläche Asphalt im abschüssigen Kurvenbereich in schlechtem Zustand, sehr wellige Oberfläche

Maßnahmenkategorie: Verbesserung Oberfläche

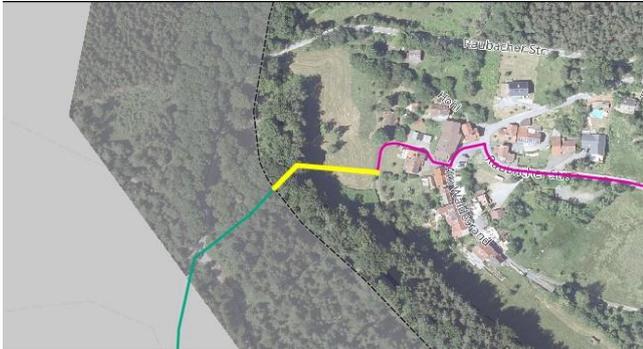
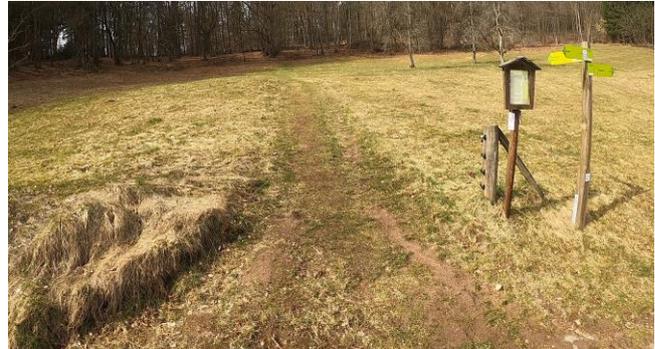
Name Maßnahme: Oberzent-79

Kommune:	Oberzent	Ortsteil:	Raubach
Straßenname(n):	Wiesenweg	Länge:	92 m
DTV:		vorauss. Baulast:	Kommune
Anlagentyp (Bestand):	Lücke		
Mangelbeschreibung:	kein befestigter Weg vorhanden, Wanderpfad führt über eine Wiese

Maßnahmenkategorie: Herstellung RVA

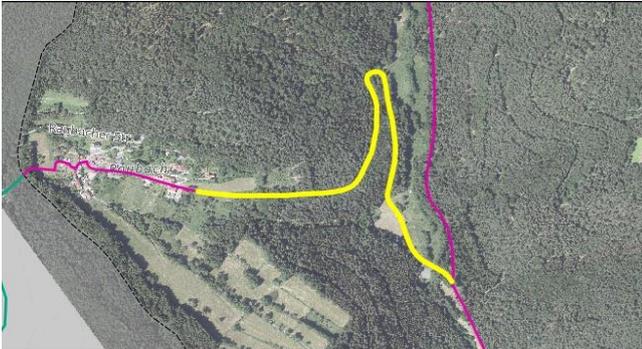
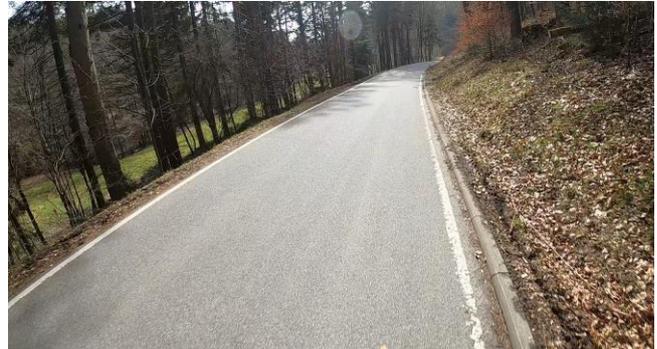
Name Maßnahme: Oberzent-80

Kommune:	Oberzent	Ortsteil:	Raubach
Straßenname(n):	K37-Raubacher Straße	Länge:	1.456 m
DTV:		vorauss. Baulast:	Kreis
Anlagentyp (Bestand):	Straße 100 km/h		
Mangelbeschreibung:	Mischverkehr auf schmalem Querschnitt mit Steigung bei Tempo 100

Maßnahmenkategorie:	Maßnahme Mischverkehr
Maßnahme Kurzfristig:	Geschwindigkeitsreduzierung (T70) prüfen

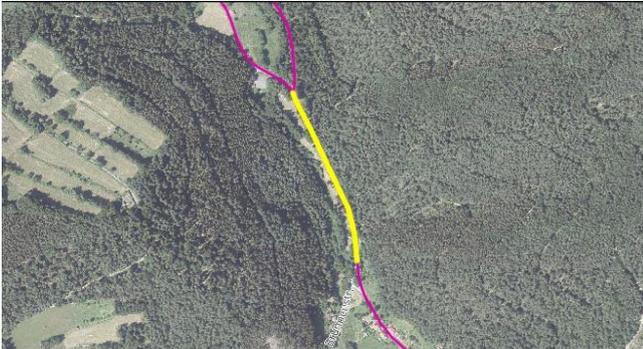
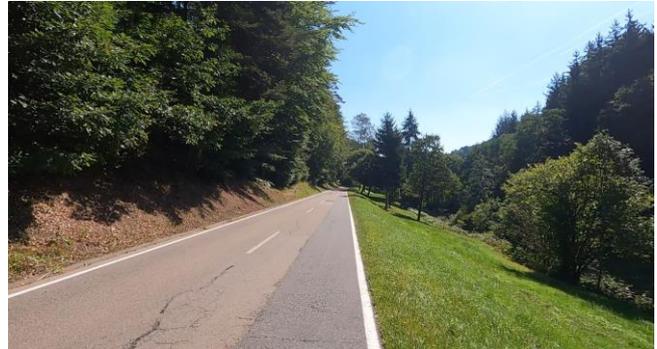
Name Maßnahme: Oberzent-81

Kommune:	Oberzent	Ortsteil:	Raubach
Straßenname(n):	K37	Länge:	408 m
DTV:		vorauss. Baulast:	Kreis
Anlagentyp (Bestand):	Straße 100 km/h		
Mangelbeschreibung:	Mischverkehr bei Tempo 100 und schmalem Querschnitt

Maßnahmenkategorie: Maßnahme Mischverkehr

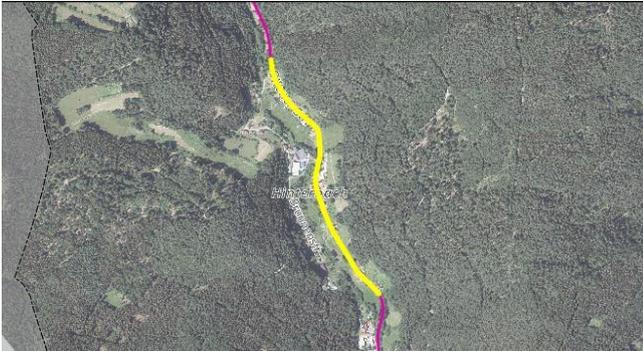
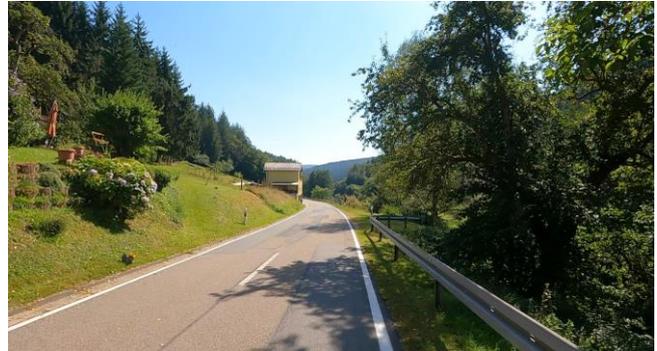
Name Maßnahme: Oberzent-82

Kommune:	Oberzent	Ortsteil:	Hinterbach
Straßenname(n):	K37-Olfener Straße	Länge:	981 m
DTV:		vorauss. Baulast:	Kreis
Anlagentyp (Bestand):	Straße 50 km/h		
Mangelbeschreibung:	Führung im Mischverkehr bei Tempo 50

Maßnahmenkategorie:	Sonstige Maßnahme		
Maßnahme Kurzfristig:	eventuell Führung des Radverkehrs alternativ über die Brunnenstraße

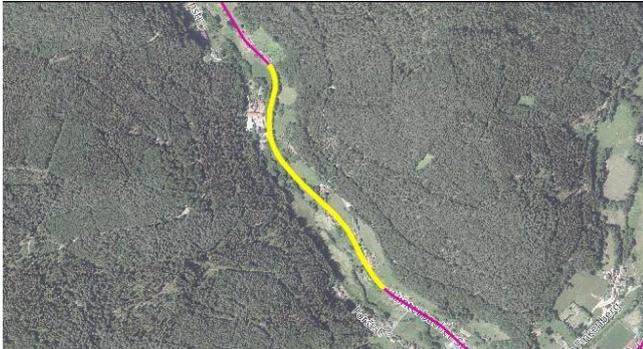
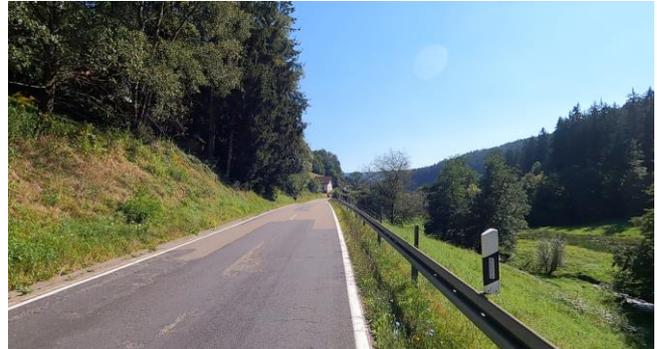
Name Maßnahme: Oberzent-83

Kommune:	Oberzent	Ortsteil:	Hinterbach
Straßenname(n):	K37-Olfener Straße	Länge:	802 m
DTV:		vorauss. Baulast:	Kreis
Anlagentyp (Bestand):	Straße 60km/h		
Mangelbeschreibung:	Führung im Mischverkehr bei Tempo 60 auf schmalen Querschnitt

Maßnahmenkategorie:	Maßnahme Mischverkehr		
Maßnahme Kurzfristig:	Im nördlichen Bereich eventuell alternativ Führung über Brunnenstraße, ab Brunnenstraße eventuell Markierung des Querschnitts entsprechend RQ9 (RAL 2012)

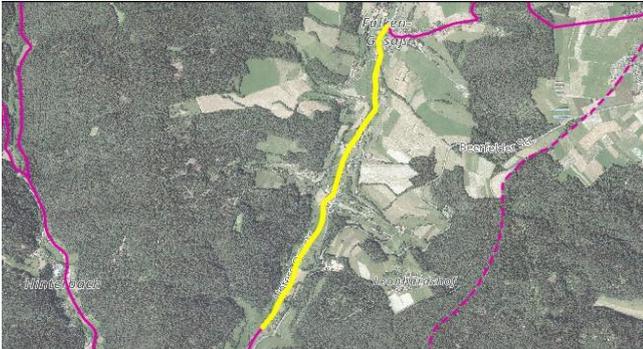
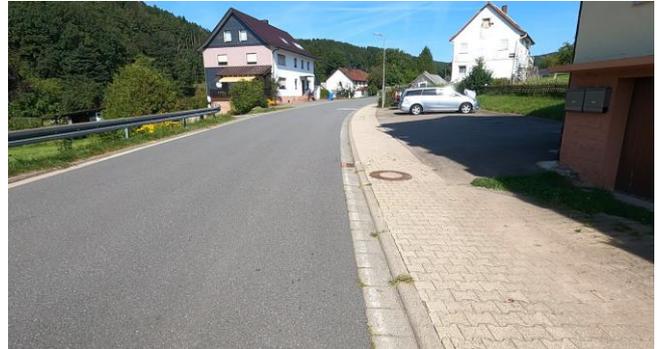
Name Maßnahme: Oberzent-84

Kommune:	Oberzent	Ortsteil:	Falken-Gesäß
Straßenname(n):	K32-Untere Ortsstraße	Länge:	2.721 m
DTV:		vorauss. Baulast:	Kreis
Anlagentyp (Bestand):	Straße 50 km/h		
Mangelbeschreibung:	Führung im Mischverkehr bei Tempo 50 mit Steigung

Maßnahmenkategorie:	Maßnahme Mischverkehr		
Maßnahme Kurzfristig:	Makierung eines einseitigen Schutzstreifens in Steigungsrichtung

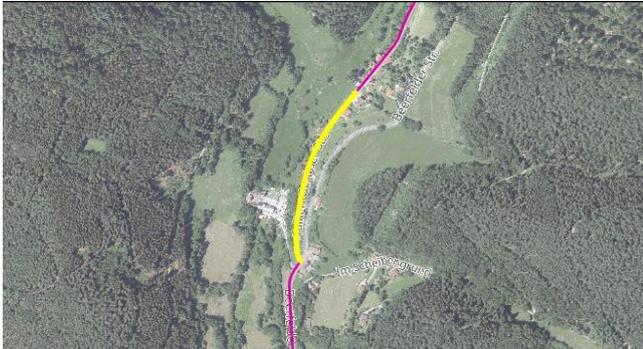
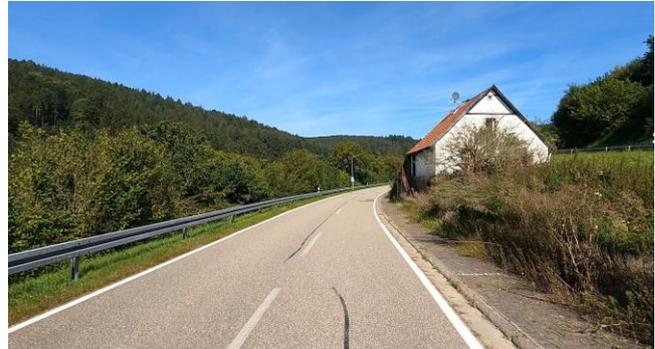
Name Maßnahme: Oberzent-85

Kommune:	Oberzent	Ortsteil:	Finkenbach
Straßenname(n):	K32-Untere Ortsstraße	Länge:	413 m
DTV:		vorauss. Baulast:	Kreis
Anlagentyp (Bestand):	Straße 70 km/h		
Mangelbeschreibung:	Führung im Mischverkehr bei Tempo 70

Maßnahmenkategorie:	Maßnahme Mischverkehr		
Maßnahme Kurzfristig:	Aufgrund des innerörtlichen Charakters Geschwindigkeitsreduzierung auf T50 oder T60 prüfen

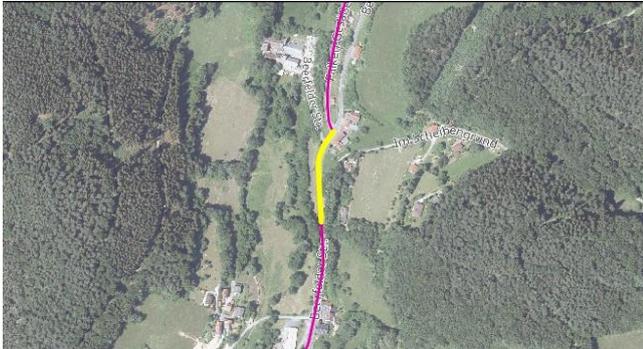
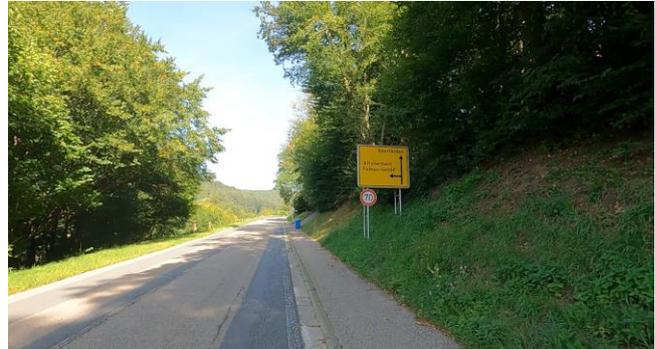
Name Maßnahme: Oberzent-86

Kommune:	Oberzent	Ortsteil:	Finkenbach
Straßenname(n):	L3319-Beerfelder Straße	Länge:	160 m
DTV:		vorauss. Baulast:	Land
Anlagentyp (Bestand):	Straße 70 km/h		
Mangelbeschreibung:	Führung im Mischverkehr bei Tempo 70

Maßnahmenkategorie:	Maßnahme Mischverkehr
Maßnahme Kurzfristig:	Aufgrund des innerörtlichen Charakters Geschwindigkeitsreduzierung auf T50 oder T60 prüfen

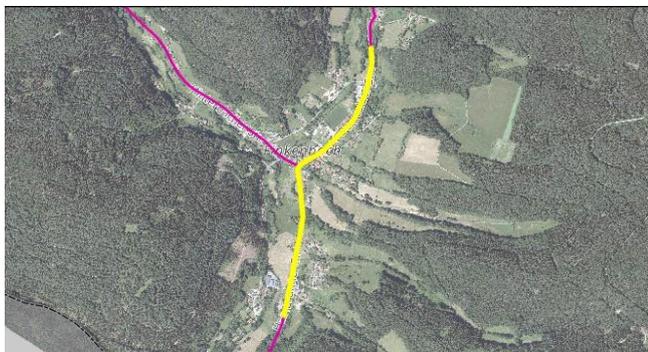
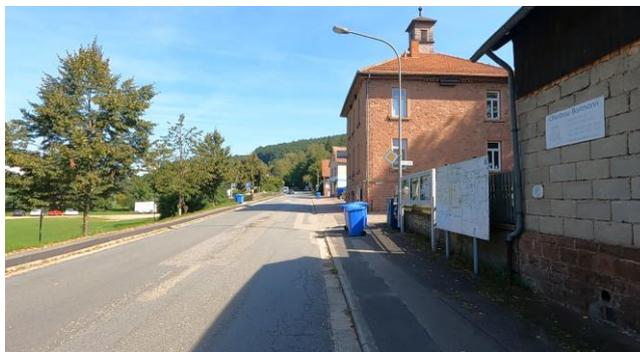
Name Maßnahme: Oberzent-87

Kommune:	Oberzent	Ortsteil:	Finkenbach
Straßenname(n):	L3319-Hainbrunner Straße	Länge:	1.421 m
DTV:	1.200 Kfz/24h	vorauss. Baulast:	Land
Anlagentyp (Bestand):	Straße 50 km/h		
Mangelbeschreibung:	Führung im Mischverkehr bei Tempo 50 mit Steigung

Maßnahmenkategorie:	Maßnahme Mischverkehr		
Maßnahme Kurzfristig:	Makierung eines einseitigen Schutzstreifens in Steigungsrichtung

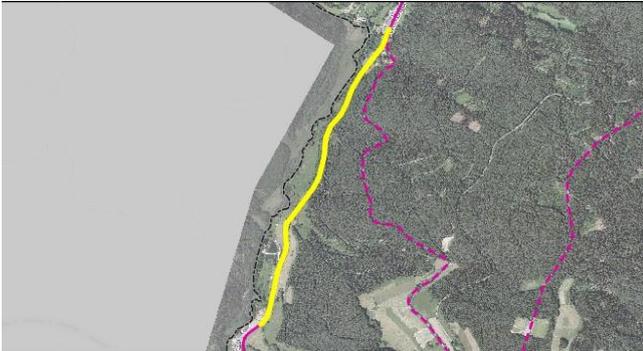
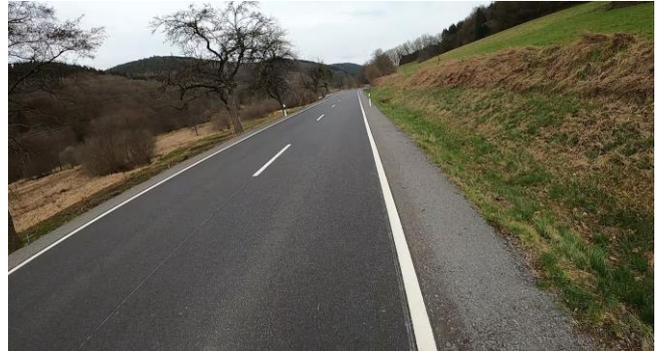
Name Maßnahme: Oberzent-88

Kommune:	Oberzent	Ortsteil:	Finkenbach
Straßenname(n):	L3119	Länge:	2.123 m
DTV:	1.200 Kfz/24h	vorauss. Baulast:	Land
Anlagentyp (Bestand):	Straße 100 km/h		
Mangelbeschreibung:	Führung im Mischverkehr bei Tempo 100

Maßnahmenkategorie:	Maßnahme Mischverkehr
Maßnahme Kurzfristig:	Geschwindigkeitsreduzierung auf T70 prüfen

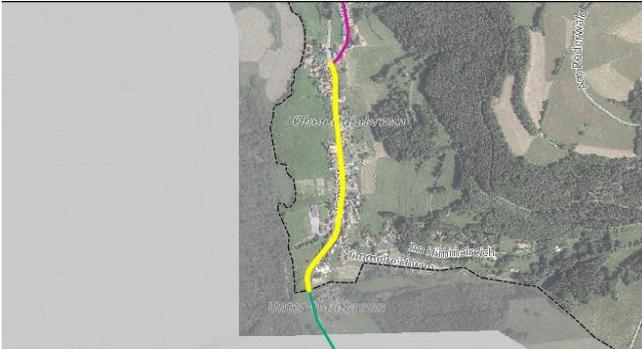
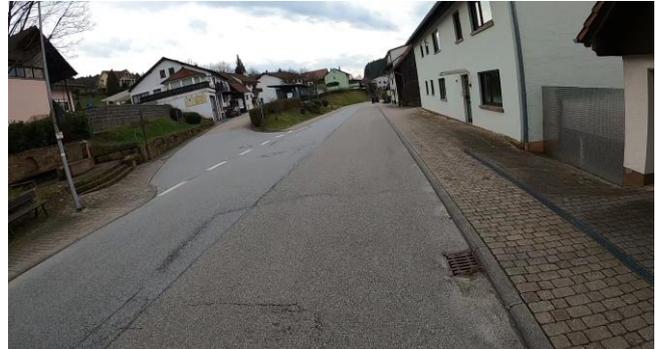
Name Maßnahme: Oberzent-89

Kommune:	Oberzent	Ortsteil:	Ober-Hainbrunn
Straßenname(n):	L3119-Neckarstraße	Länge:	800 m
DTV:		vorauss. Baulast:	Land
Anlagentyp (Bestand):	Straße 50 km/h		
Mangelbeschreibung:	Führung im Mischverkehr bei Tempo 50

Maßnahmenkategorie:	Maßnahme Mischverkehr		
Maßnahme Kurzfristig:	Herstellung eines einseitigen Schutzstreifens in Steigungsrichtung

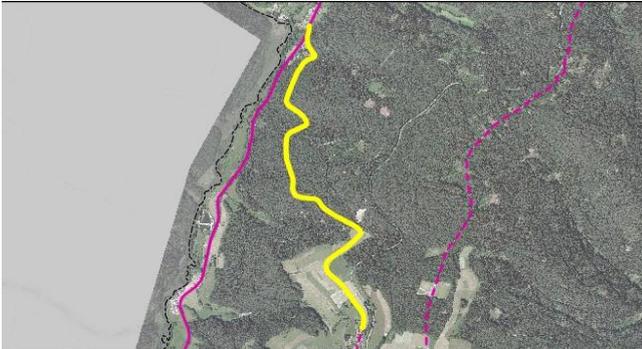
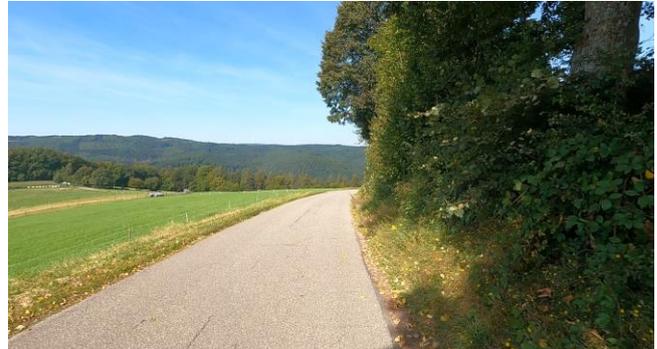
Name Maßnahme: Oberzent-90

Kommune:	Oberzent	Ortsteil:	Rothenberg
Straßenname(n):	Finkenbacher Weg	Länge:	2.936 m
DTV:		vorauss. Baulast:	Kommune
Anlagentyp (Bestand):	Straße 50 km/h		
Mangelbeschreibung:	Führung im Mischverkehr bei Tempo 50 auf schmalen Querschnitt

Maßnahmenkategorie: Markierungsmaßnahme

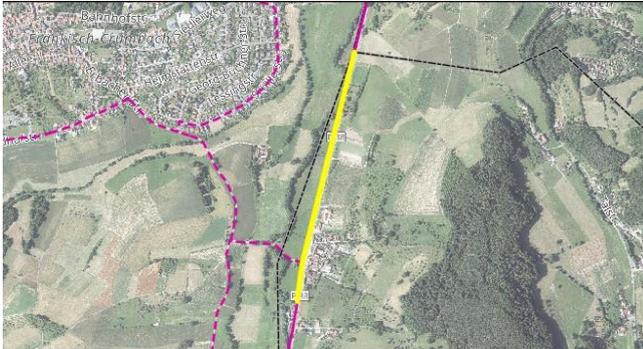
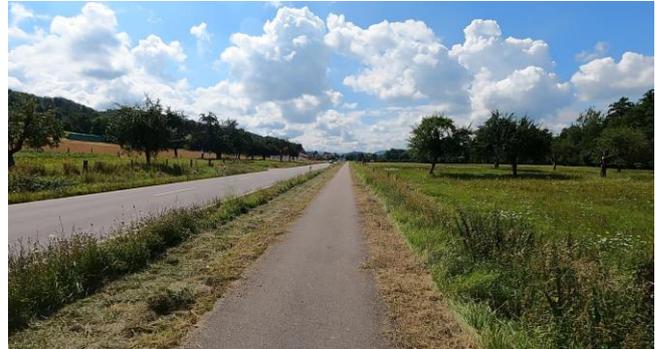
Name Maßnahme: Reichelsheim-01

Kommune: Reichelsheim **Ortsteil:** Unter-Gersprenz
Straßenname(n): B38-Gersprenzthalstraße **Länge:** 1.080 m
DTV: **vorauss. Baulast:** Bund
Anlagentyp (Bestand): Geh-/Radweg gemeinsam
Mangelbeschreibung: gem Zweirichtungs Geh-/Radweg zu schmal (2,00m)

Maßnahmenkategorie: Verbreiterung (baulich)

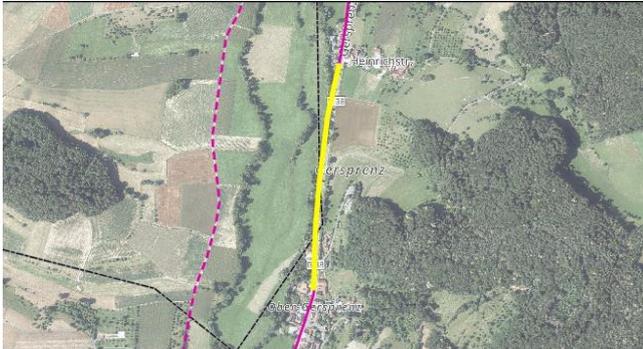
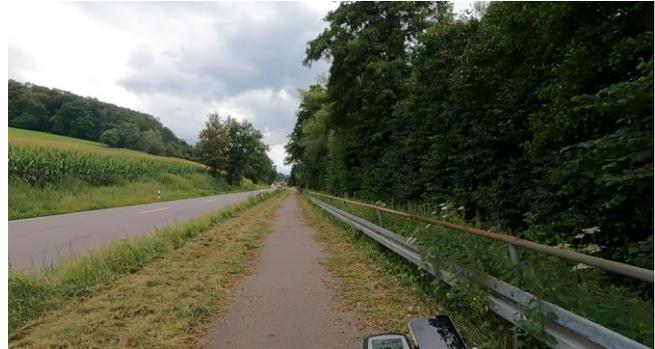
Name Maßnahme: Reichelsheim-02

Kommune:	Reichelsheim	Ortsteil:	Ober-Gersprenz
Straßenname(n):	B38-Gersprenztalstraße	Länge:	636 m
DTV:		vorauss. Baulast:	Bund
Anlagentyp (Bestand):	Geh-/Radweg gemeinsam		
Mangelbeschreibung:	gem Zweirichtungs Geh-/Radweg zu schmal (1,80m)

Maßnahmenkategorie: Verbreiterung (baulich)

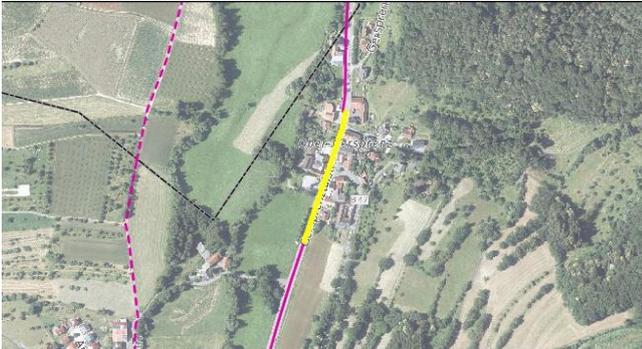
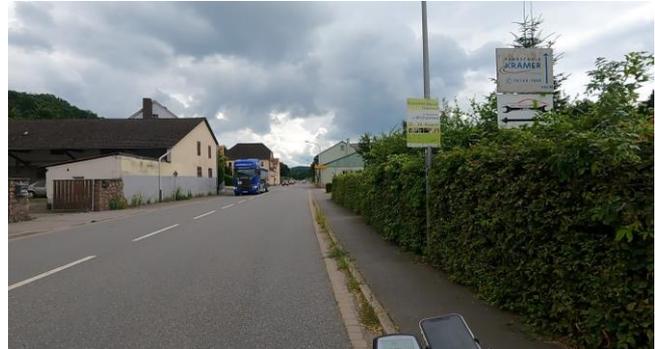
Name Maßnahme: Reichelsheim-03

Kommune: Reichelsheim **Ortsteil:** Ober-Gersprenz
Straßenname(n): B38-Gersprenztalstraße **Länge:** 229 m
DTV: **vorauss. Baulast:** Bund
Anlagentyp (Bestand): Straße 50 km/h
Mangelbeschreibung: Führung auf Fahrbahn in Ortsdurchfahrt mit hohen Kfz-Mengen, am Nordende Wechsel auf linksseitigen Zweirichtungsradweg ohne Querungshilfe.

Maßnahmenkategorie: Herstellung RVA
Maßnahme Kurzfristig: Herstellung einer Querungshilfe am Nordende (z.B. Aufstellfläche für Radverkehr zum Wechseln auf begleitenden Radweg in Fahrtrichtung Norden)

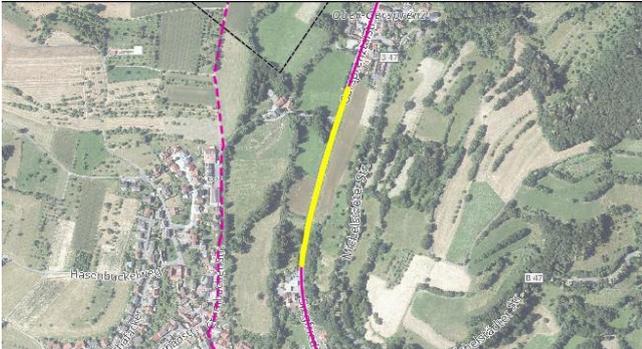
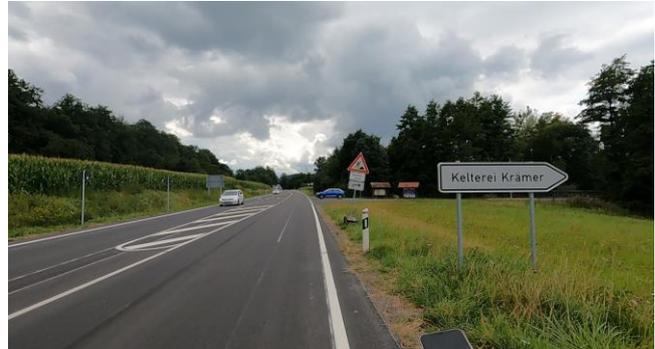
Name Maßnahme: Reichelsheim-04

Kommune:	Reichelsheim	Ortsteil:	Ober-Gersprenz
Straßenname(n):	B38-Gersprenztalstraße	Länge:	410 m
DTV:		vorauss. Baulast:	Bund
Anlagentyp (Bestand):	Straße 70 km/h		
Mangelbeschreibung:	Führung auf schmalen Mehrzweckstreifen bei hohen Kfz-Mengen, nach Umbau der Einmündung Crumbacher Straße abschnittsweise keine Mehrzweckstreifen mehr vorhanden.

Maßnahmenkategorie: Herstellung RVA

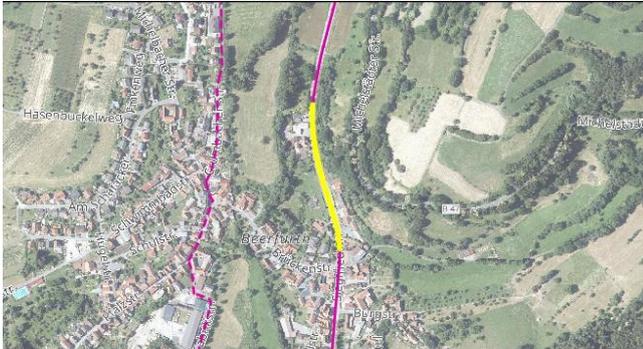
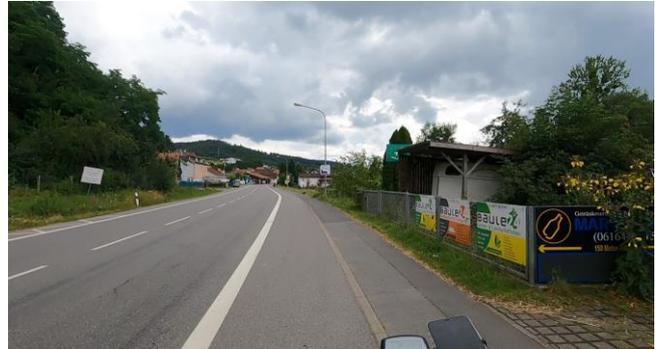
Name Maßnahme: Reichelsheim-05

Kommune:	Reichelsheim	Ortsteil:	Beerfurth
Straßenname(n):	B38-Siegfriedstraße	Länge:	291 m
DTV:		vorauss. Baulast:	Bund
Anlagentyp (Bestand):	Mehrzweckstreifen		
Mangelbeschreibung:	Führung nicht klar ersichtlich, Mehrzweckstreifen innerorts oder Parkstreifen? (im Bestand wird insbesondere der markierte Streifen in Südrichtung gelegentlich zum Parken genutzt)

Maßnahmenkategorie:	Herstellung RVA		
Maßnahme Kurzfristig:	Verbreiterung des markierten Streifens auf der Ostseite und Markierung beidseitig als Radfahrstreifen		
Maßnahme Langfristig:	Entfall des markierten Streifens auf der Westseite, Verbreiterung des Gehwegs auf 3,50m und Freigabe für Radverkehr in beide Richtungen		
Prioritätsstufe:	mittlere Priorität	Umsetzungshorizont:	mittelfristig
Musterlösung:	RV-7 (angelehnt)	Routentyp:	Hauptroute
Bestandsroute:		Nennungen Beteiligung:	
Kosten:	78.500 €	GIS-IDs:	764

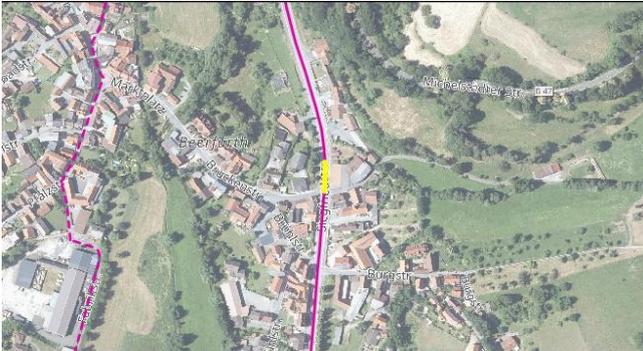
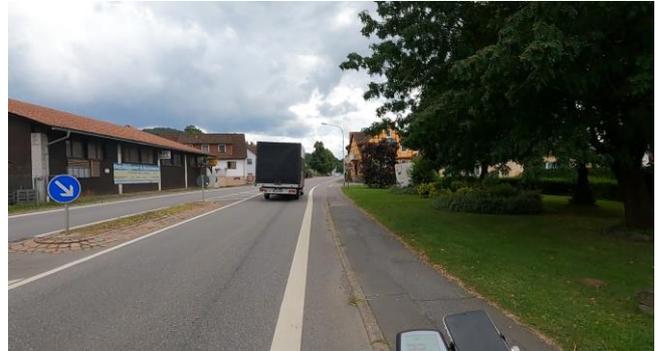
Name Maßnahme: Reichelsheim-06

Kommune:	Reichelsheim	Ortsteil:	Beersfurth
Straßenname(n):	B38-Siegfriedstraße	Länge:	33 m
DTV:		vorauss. Baulast:	Bund
Anlagentyp (Bestand):	Mehrzweckstreifen		
Mangelbeschreibung:	Führung nicht klar ersichtlich, Mehrzweckstreifen innerorts oder Parkstreifen?

Maßnahmenkategorie:	Maßnahme Mischverkehr		
Maßnahme Kurzfristig:	Verbreiterung des markierten Streifens auf der Ostseite und Markierung beidseitig als Radfahrstreifen		
Maßnahme Langfristig:	Herstellung einer Aufstellfläche auf der bestehenden Mittelinsel als Querungshilfe in Fahrtrichtung Nord, südlich der Mittelinsel: Herstellung einer Ausleitung und Übergang in einen Schutzstreifen		
Prioritätsstufe:	mittlere Priorität	Umsetzungshorizont:	langfristig
Musterlösung:		Routentyp:	Hauptroute
Bestandsroute:		Nennungen Beteiligung:	
Kosten:	15.000 €	GIS-IDs:	2095

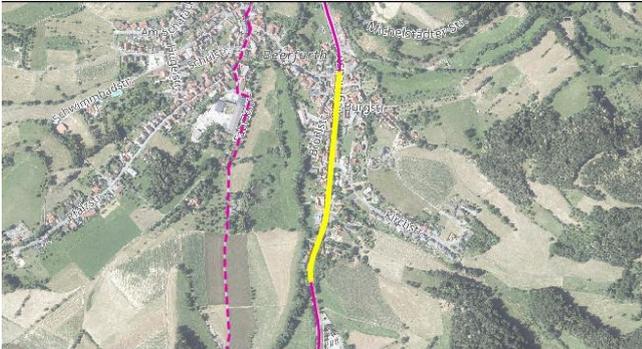
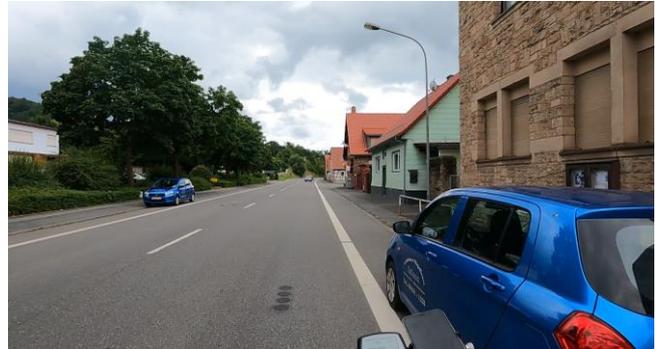
Name Maßnahme: Reichelsheim-07

Kommune:	Reichelsheim	Ortsteil:	Beerfurth
Straßenname(n):	B38-Siegfriedstraße	Länge:	589 m
DTV:		vorauss. Baulast:	Bund
Anlagentyp (Bestand):	Straße 50 km/h		
Mangelbeschreibung:	Führung nicht klar ersichtlich, Mehrzweckstreifen innerorts oder Parkstreifen?

Maßnahmenkategorie:	Maßnahme Mischverkehr		
Maßnahme Kurzfristig:	Verdeutlichung der Führungsform, Herstellung einer Überleitung an Parkstreifen und Piktogrammspur auf Dahrbahn		
Maßnahme Langfristig:	Markierung des östlichen Streifens als Radfahrstreifen. zum Parken genutzer Streifen auf Westseite bleibt erhalten, Markierung eines Schutzstreifens mit Sicherheitstrennstreifen zu Parkständen auf der Westseite.		
Prioritätsstufe:	mittlere Priorität	Umsetzungshorizont:	mittelfristig
Musterlösung:	RV-3 (angelehnt), RV-5	Routentyp:	Hauptroute
Bestandsroute:		Nennungen Beteiligung:	
Kosten:	15.500 €	GIS-IDs:	765
