Name Maßnahme: Bad König-01

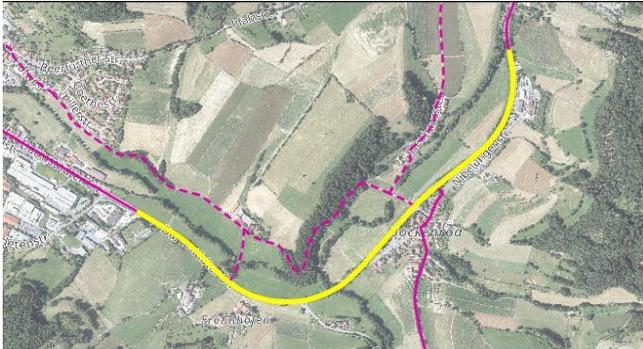
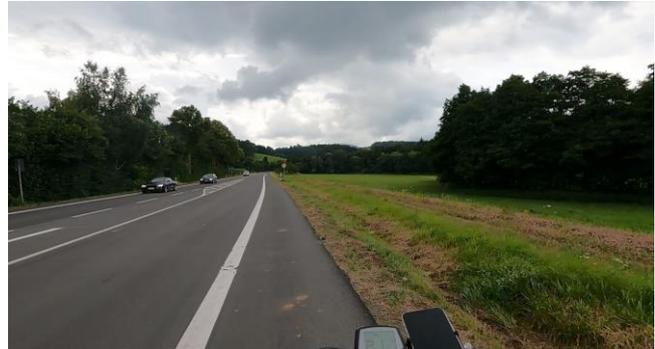
Name Maßnahme: Reichelsheim-08

Kommune:	Reichelsheim	Ortsteil:	Beerfurth
Straßenname(n):	B38-Siegfriedstraße	Länge:	1.925 m
DTV:		vorauss. Baulast:	Bund
Anlagentyp (Bestand):	Mehrzweckstreifen		
Mangelbeschreibung:	Führung auf schmalen Mehrzweckstreifen bei hohen Kfz-Mengen

Maßnahmenkategorie: Herstellung RVA

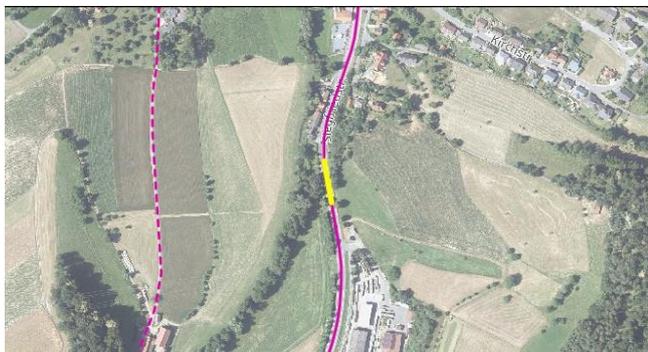
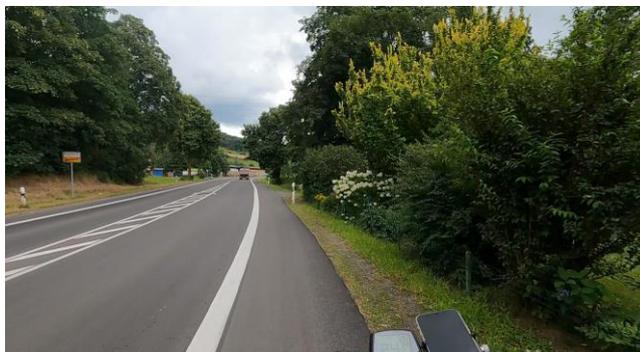
Name Maßnahme: Reichelsheim-08a

Kommune:	Reichelsheim	Ortsteil:	Beerfurth
Straßenname(n):	B38-Siegfriedstraße	Länge:	-
DTV:		vorauss. Baulast:	Bund
Anlagentyp (Bestand):	Mehrzweckstreifen		
Mangelbeschreibung:	Führung auf schmalen Mehrzweckstreifen bei hohen Kfz-Mengen

Maßnahmenkategorie:	Querung
Maßnahme Kurzfristig:	Verbreiterung der beidseitigen Mehrzweckstreifen auf durchgängig mindestens 2,00m

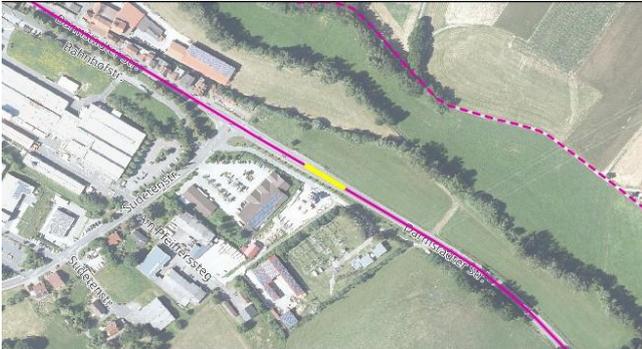
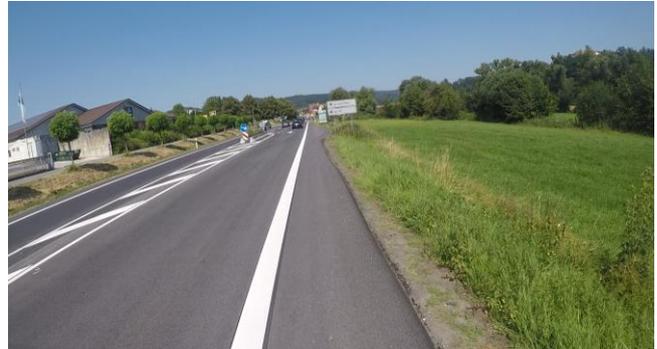
Name Maßnahme: Reichelsheim-08b

Kommune: Reichelsheim **Ortsteil:** Bockenrod
Straßenname(n): B38-Darmstädter Straße **Länge:** -
DTV: **vorauss. Baulast:** Bund
Anlagentyp (Bestand): Mehrzweckstreifen
Mangelbeschreibung: Führung auf schmalen Mehrzweckstreifen bei hohen Kfz-Mengen

Maßnahmenkategorie: Querung
Maßnahme Kurzfristig: Verbreiterung der beidseitigen Mehrzweckstreifen auf durchgängig mindestens 2,00m
Maßnahme Langfristig: Herstellung einer Querungshilfe auf bestehender Mittelinsel am Ortseingang von Reichelsheim zur Überleitung auf herzustellenden Weg
Prioritätsstufe: mittlere Priorität **Umsetzungshorizont:** langfristig
Musterlösung: WF-2 **Routentyp:** Hauptroute
Bestandsroute: **Nennungen Beteiligung:**
Kosten: 32.500 € **GIS-IDs:** 2395

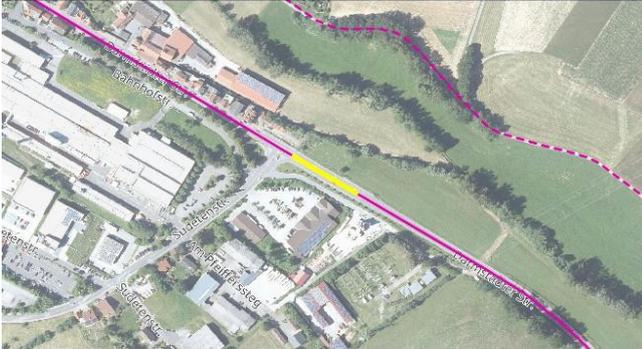
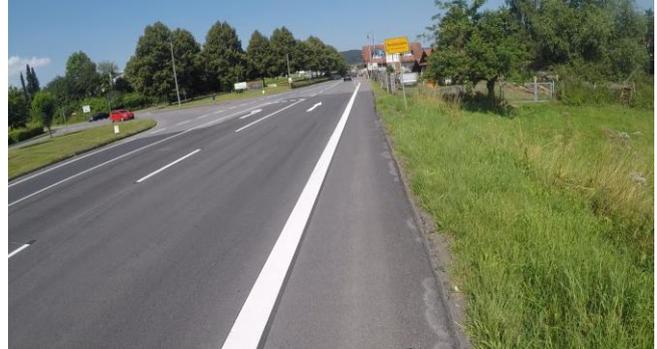
Name Maßnahme: Reichelsheim-09

Kommune:	Reichelsheim	Ortsteil:	Reichelsheim
Straßenname(n):	B38-Darmstädter Straße	Länge:	78 m
DTV:		vorauss. Baulast:	Bund
Anlagentyp (Bestand):	Mehrzweckstreifen		
Mangelbeschreibung:	Führung auf schmalen Mehrzweckstreifen bei hohen Kfz-Mengen

Maßnahmenkategorie:	Markierungsmaßnahme
Maßnahme Kurzfristig:	Verbreiterung der beidseitigen Mehrzweckstreifen auf durchgängig mindestens 2,00m und Markierung als Radfahrstreifen

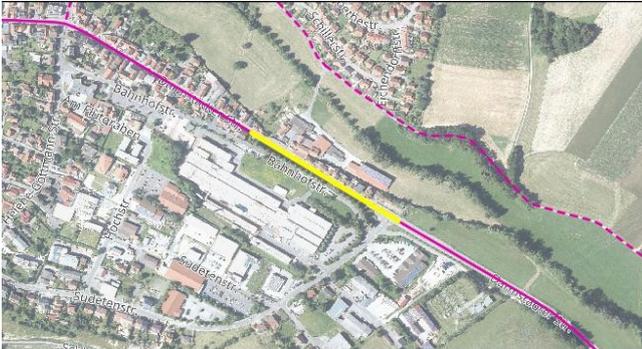
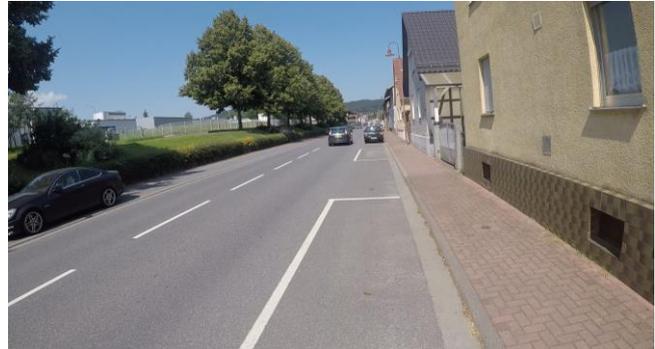
Name Maßnahme: Reichelsheim-10

Kommune:	Reichelsheim	Ortsteil:	Reichelsheim
Straßenname(n):	B38-Darmstädter Straße	Länge:	280 m
DTV:		vorauss. Baulast:	Bund
Anlagentyp (Bestand):	Straße 50 km/h		
Mangelbeschreibung:	Führung im Mischverkehr bei hohen Kfz-Mengen

Maßnahmenkategorie: Maßnahme Mischverkehr

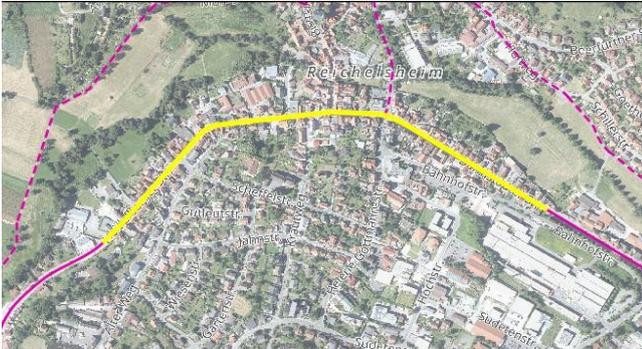
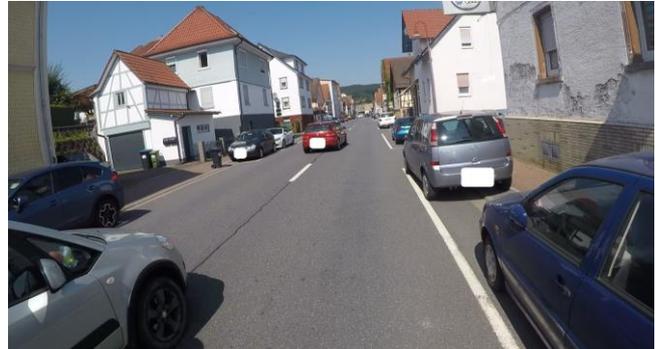
Name Maßnahme: Reichelsheim-11

Kommune:	Reichelsheim	Ortsteil:	Reichelsheim
Straßenname(n):	B38-Darmstädter Straße	Länge:	989 m
DTV:		vorauss. Baulast:	Bund
Anlagentyp (Bestand):	Straße 50 km/h		
Mangelbeschreibung:	Führung im Mischverkehr bei hohen Kfz-Mengen

Maßnahmenkategorie:	Maßnahme Mischverkehr
Maßnahme Kurzfristig:	-

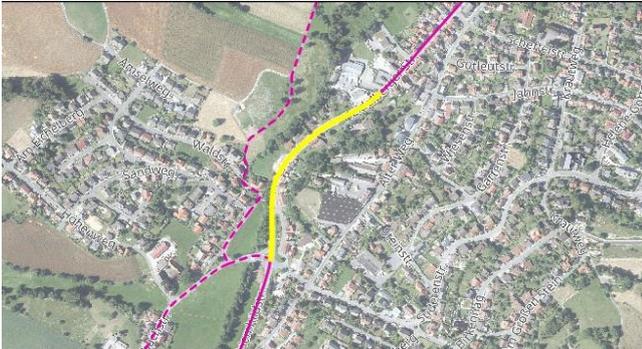
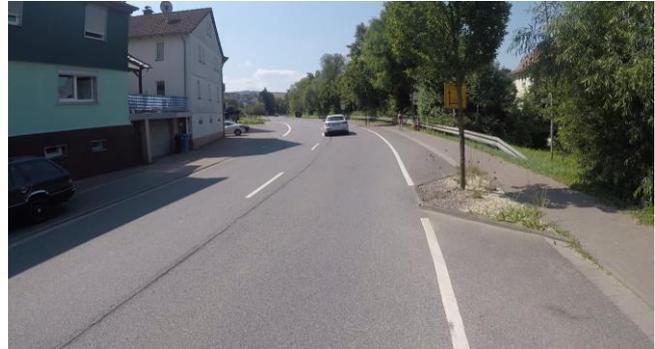
Name Maßnahme: Reichelsheim-11a

Kommune:	Reichelsheim	Ortsteil:	Reichelsheim
Straßenname(n):	B38-Heidelberger Straße	Länge:	421 m
DTV:		vorauss. Baulast:	Bund
Anlagentyp (Bestand):	Straße 50 km/h		
Mangelbeschreibung:	Führung im Mischverkehr bei hohen Kfz-Mengen

Maßnahmenkategorie: Maßnahme Mischverkehr

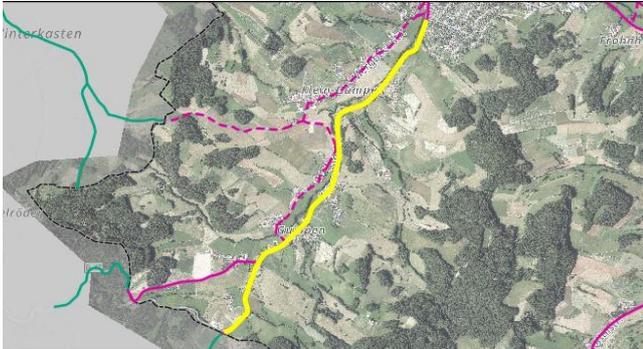
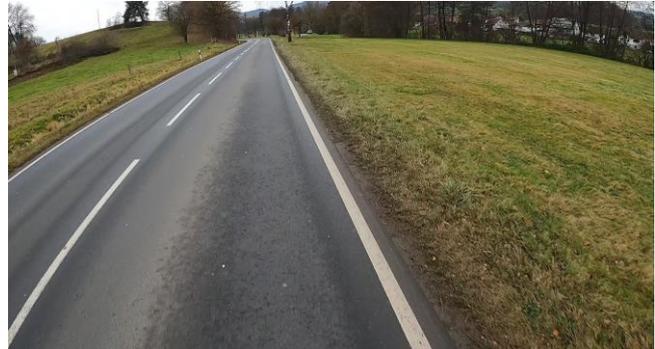
Name Maßnahme: Reichelsheim-12

Kommune:	Reichelsheim	Ortsteil:	Reichelsheim
Straßenname(n):	B38-Kriemhildstraße	Länge:	3.407 m
DTV:		vorauss. Baulast:	Bund
Anlagentyp (Bestand):	Straße 50 km/h		
Mangelbeschreibung:	Führung im Mischverkehr bei hohen Kfz-Mengen

Maßnahmenkategorie: Herstellung RVA
Maßnahme Kurzfristig: -

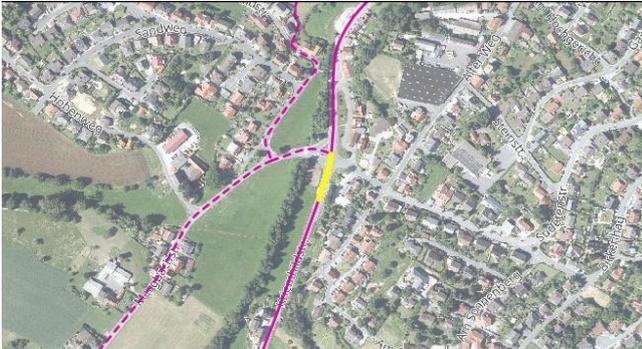
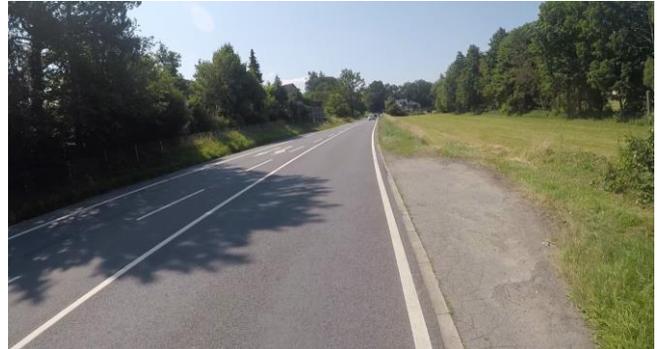
Name Maßnahme: Reichelsheim-12a

Kommune:	Reichelsheim	Ortsteil:	Reichelsheim
Straßenname(n):	B38-Kriemhildstraße	Länge:	-
DTV:		vorauss. Baulast:	Bund
Anlagentyp (Bestand):	Straße 50 km/h		
Mangelbeschreibung:	Führung im Mischverkehr bei hohen Kfz-Mengen

Maßnahmenkategorie: Querung
Maßnahme Kurzfristig: -

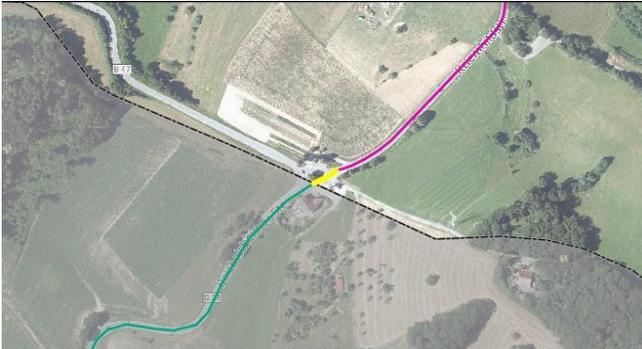
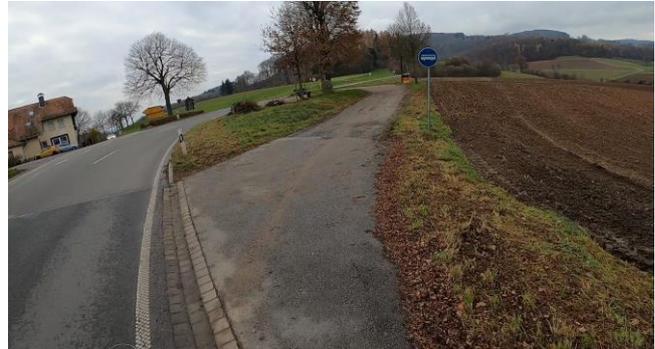
Name Maßnahme: Reichelsheim-13

Kommune:	Reichelsheim	Ortsteil:	Gumpen
Straßenname(n):	B38-Kriemhildstraße	Länge:	57 m
DTV:		vorauss. Baulast:	Bund
Anlagentyp (Bestand):	Straße 100 km/h		
Mangelbeschreibung:	Führung im Mischverkehr bei hohen Kfz-Mengen

Maßnahmenkategorie: Herstellung RVA

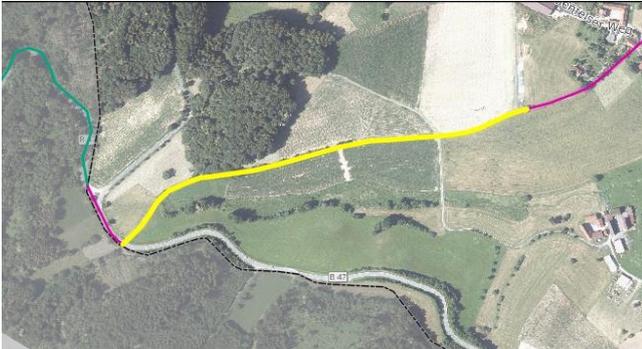
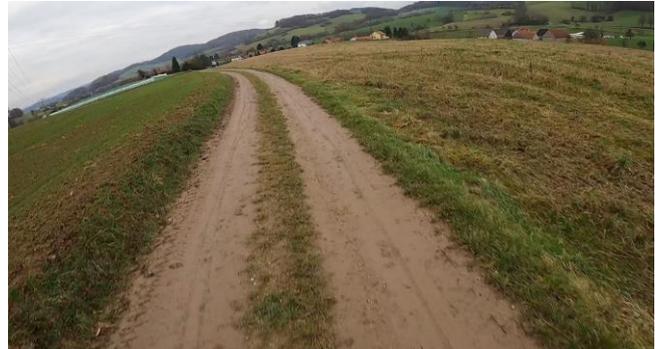
Name Maßnahme: Reichelsheim-14

Kommune:	Reichelsheim	Ortsteil:	Gumpen
Straßenname(n):	Landwirtschaftlicher Weg	Länge:	718 m
DTV:		vorauss. Baulast:	Kommune
Anlagentyp (Bestand):	Landwirtschaftlicher Weg		
Mangelbeschreibung:	Oberfläche wassergebundene Decke in schlechtem Zustand

Maßnahmenkategorie:	Verbesserung Oberfläche
Maßnahme Kurzfristig:	Verbesserung der mangelhaften Stellen

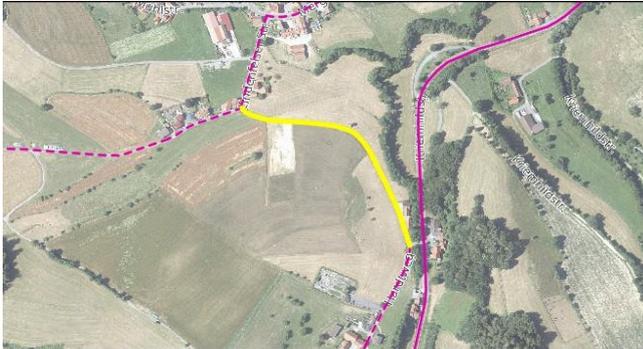
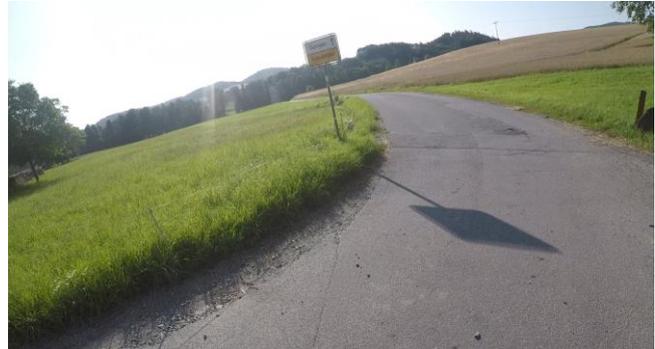
Name Maßnahme: Reichelsheim-15

Kommune:	Reichelsheim	Ortsteil:	Klein-Gumpen
Straßenname(n):	Hardtweg	Länge:	403 m
DTV:		vorauss. Baulast:	Kommune
Anlagentyp (Bestand):	Straße 100 km/h		
Mangelbeschreibung:	Führung auf schmaler Straße außerorts bei Tempo 100

Maßnahmenkategorie: Maßnahme Mischverkehr

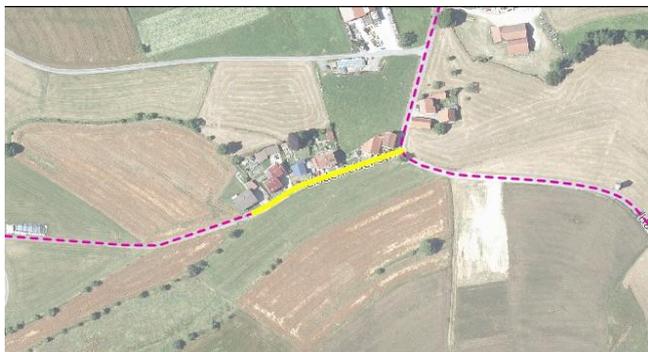
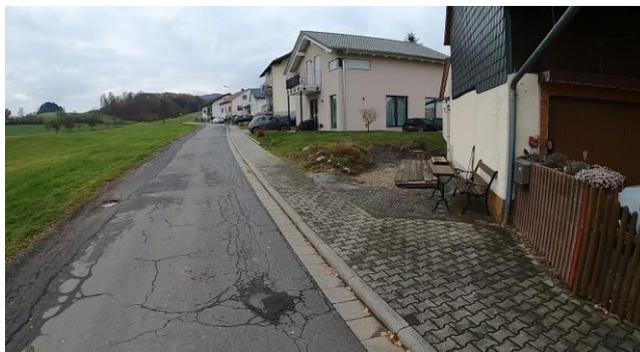
Name Maßnahme: Reichelsheim-16

Kommune:	Reichelsheim	Ortsteil:	Klein-Gumpen
Straßenname(n):	Lindensfelser Straße	Länge:	132 m
DTV:		vorauss. Baulast:	Kommune
Anlagentyp (Bestand):	Straße 30 km/h		
Mangelbeschreibung:	Oberfläche Asphalt in schlechtem Zustand, Risse und Schlaglöcher

Maßnahmenkategorie: Verbesserung Oberfläche
Maßnahme Kurzfristig: Ausbesserung der schadhaften Stellen

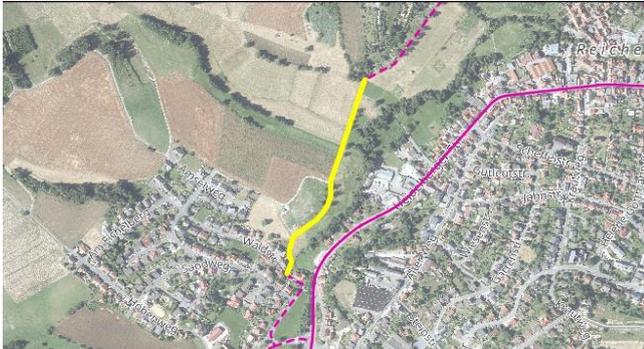
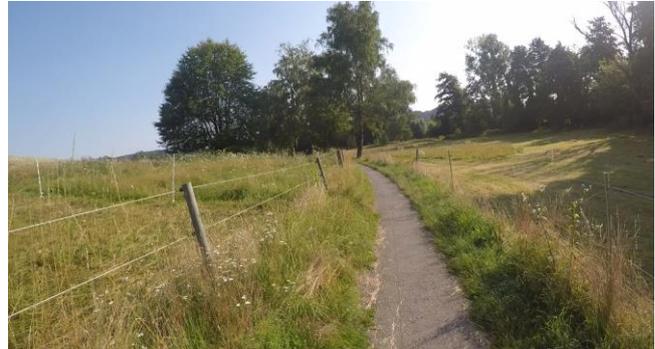
Name Maßnahme: Reichelsheim-17

Kommune:	Reichelsheim	Ortsteil:	Reichelsheim
Straßenname(n):	Eigenständiger Weg	Länge:	486 m
DTV:		vorauss. Baulast:	Kommune
Anlagentyp (Bestand):	Sonstiger Weg		
Mangelbeschreibung:	Weg für Zweirichtungsverkehr deutlich zu schmal (1,00m - 1,25m)

Maßnahmenkategorie: Verbreiterung (baulich)

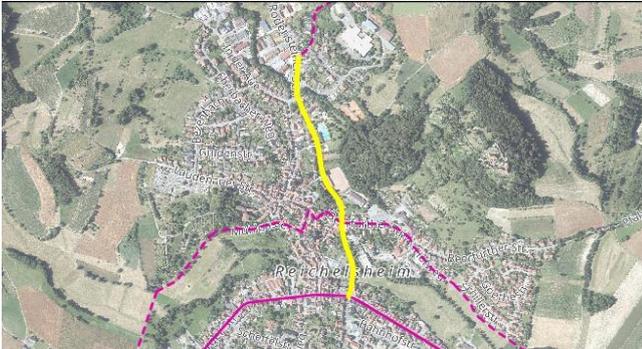
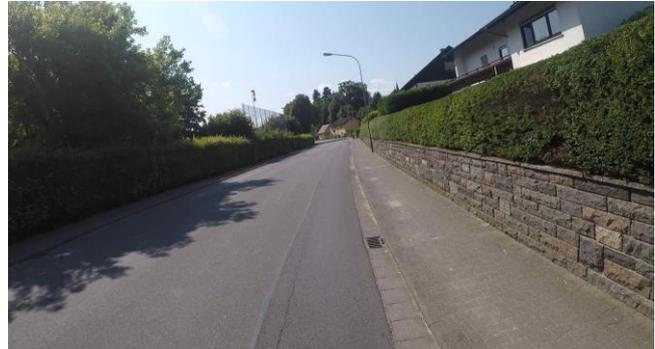
Name Maßnahme: Reichelsheim-18

Kommune:	Reichelsheim	Ortsteil:	Reichelsheim
Straßenname(n):	K75-Konrad-Adenauer-Allee	Länge:	847 m
DTV:		vorauss. Baulast:	Kreis
Anlagentyp (Bestand):	Straße 50 km/h		
Mangelbeschreibung:	Führung im Mischverkehr im Schulumfeld bei Tempo 50, Fahrbahnbreite verleitet zum zu dichten Überholen

Maßnahmenkategorie:	Maßnahme Mischverkehr
Maßnahme Kurzfristig:	Herstellung beidseitiger Schutzstreifen

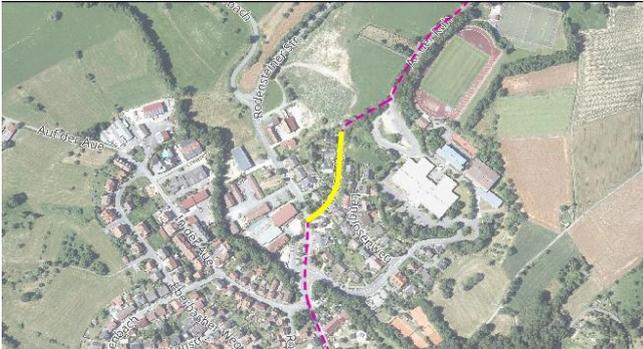
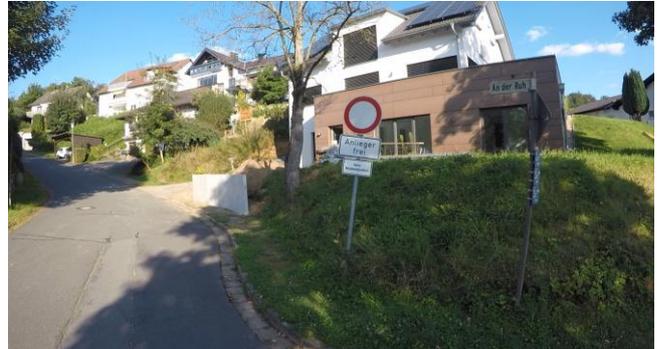
Name Maßnahme: Reichelsheim-19

Kommune:	Reichelsheim	Ortsteil:	Reichelsheim
Straßenname(n):	An der Ruh	Länge:	165 m
DTV:		vorauss. Baulast:	Kommune
Anlagentyp (Bestand):	Anliegerstraße		
Mangelbeschreibung:	Z250 - Verbot für Fahrzeuge aller Art

Maßnahmenkategorie: Beschilderungsmaßnahme
Maßnahme Kurzfristig: Z250 ersetzen durch Z260

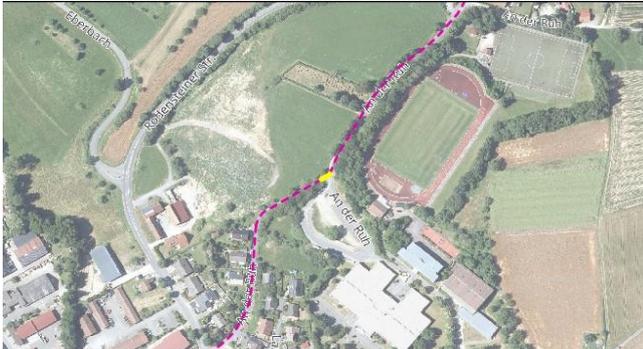
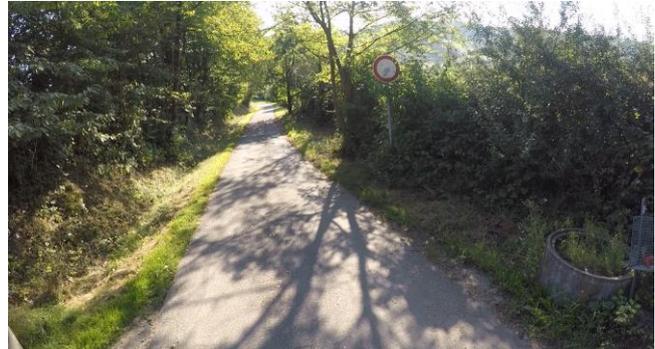
Name Maßnahme: Reichelsheim-20

Kommune:	Reichelsheim	Ortsteil:	Reichelsheim
Straßenname(n):	An der Ruh	Länge:	11 m
DTV:		vorauss. Baulast:	Kommune
Anlagentyp (Bestand):	Sonstiger Weg		
Mangelbeschreibung:	Beschilderung Z250 Verbot für Fahrzeuge aller Art

Maßnahmenkategorie:	Beschilderungsmaßnahme
Maßnahme Kurzfristig:	Beschilderung Z250 ersetzen durch Z260

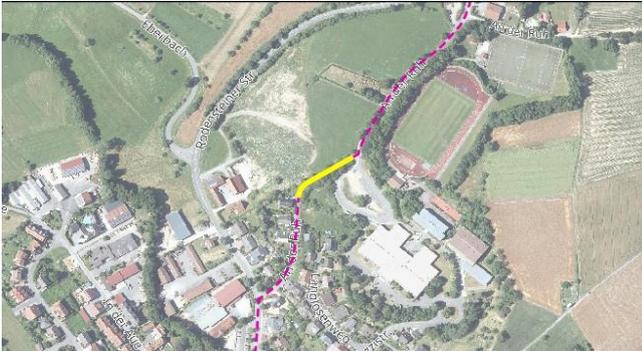
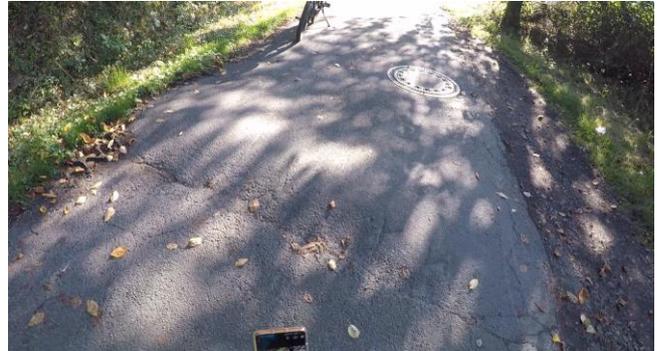
Name Maßnahme: Reichelsheim-21

Kommune:	Reichelsheim	Ortsteil:	Reichelsheim
Straßenname(n):	An der Ruh	Länge:	90 m
DTV:		vorauss. Baulast:	Kommune
Anlagentyp (Bestand):	Sonstiger Weg		
Mangelbeschreibung:	Ablaufrinne und Fahrbahnschwelle mit Schlag auf abschüssiger Strecke

Maßnahmenkategorie: Sonstige Maßnahme
Maßnahme Kurzfristig: Warnhinweis ergänzen

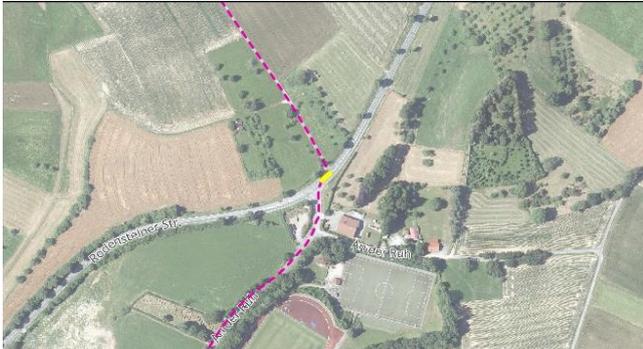
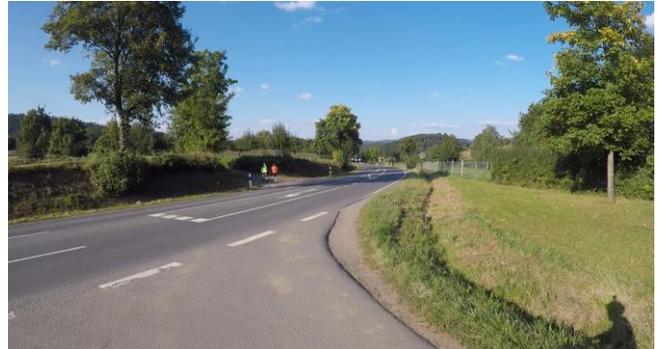
Name Maßnahme: Reichelsheim-22

Kommune:	Reichelsheim	Ortsteil:	Reichelsheim
Straßenname(n):	K75-Rodensteiner Straße	Länge:	-
DTV:		vorauss. Baulast:	Kreis
Anlagentyp (Bestand):	Straße 100 km/h		
Mangelbeschreibung:	Querung der K75 ohne Querungshilfe, Straßenverlauf schlecht einsehbar durch Topographie und Kurven

Maßnahmenkategorie: Querung
Maßnahme Kurzfristig: -

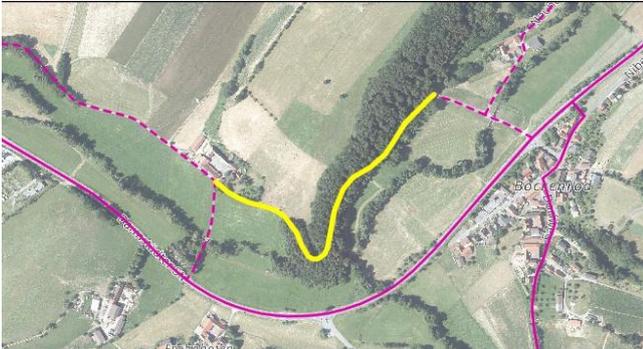
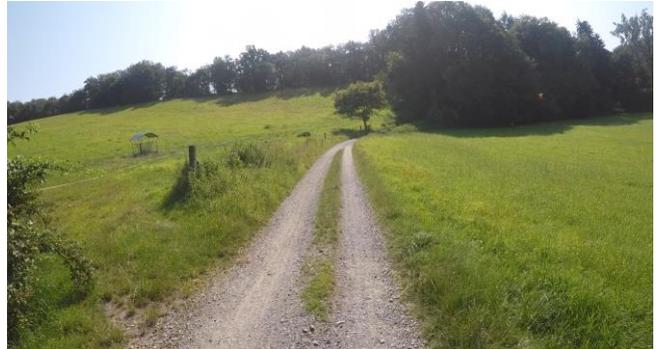
Name Maßnahme: Reichelsheim-23

Kommune:	Reichelsheim	Ortsteil:	Bockenrod
Straßenname(n):	Landwirtschaftlicher Weg	Länge:	667 m
DTV:		vorauss. Baulast:	Kommune
Anlagentyp (Bestand):	Forstwirtschaftlicher Weg		
Mangelbeschreibung:	Oberfläche wassergebundene Decke in schlechtem Zustand, teils loser Schotter

Maßnahmenkategorie: Verbesserung Oberfläche

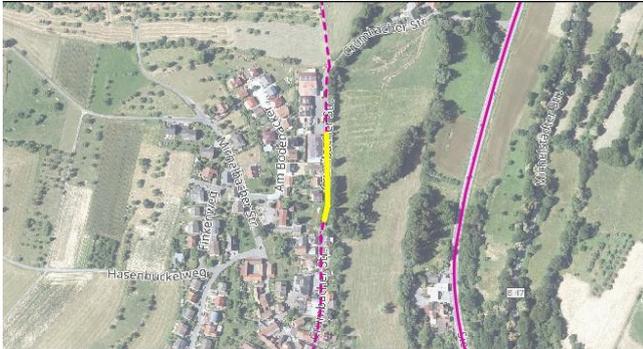
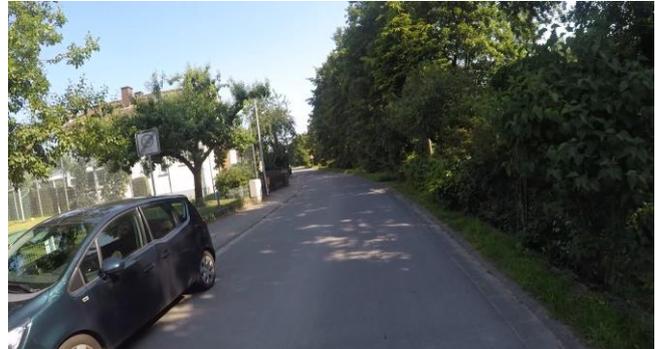
Name Maßnahme: Reichelsheim-24

Kommune:	Reichelsheim	Ortsteil:	Beerfurth
Straßenname(n):	Crumbacher Straße	Länge:	121 m
DTV:		vorauss. Baulast:	Kommune
Anlagentyp (Bestand):	Straße 50 km/h		
Mangelbeschreibung:	Beginn Tempo-30-Zone erst relativ spät im Straßenverlauf, keine Änderung des Straßenquerschnitts, daher leicht zu übersehen.

Maßnahmenkategorie: Beschilderungsmaßnahme

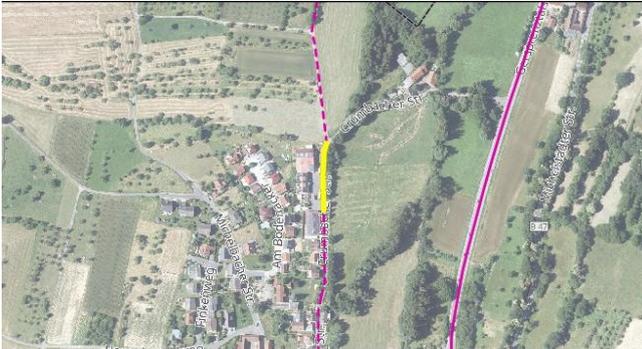
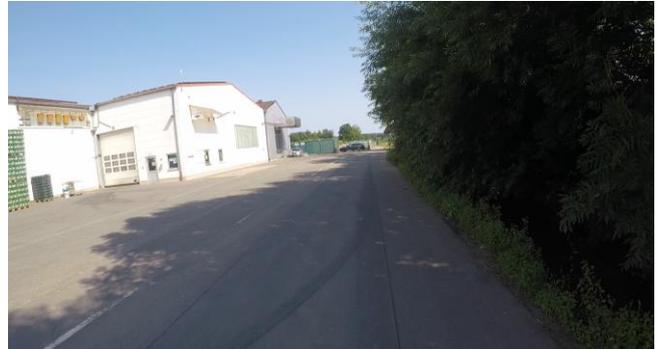
Name Maßnahme: Reichelsheim-25

Mangelbeschreibung: Markierung am Fahrbahnrand nicht vorhanden, damit für parkende LKW schwierig abzuschätzen wo die Fahrbahn beginnt

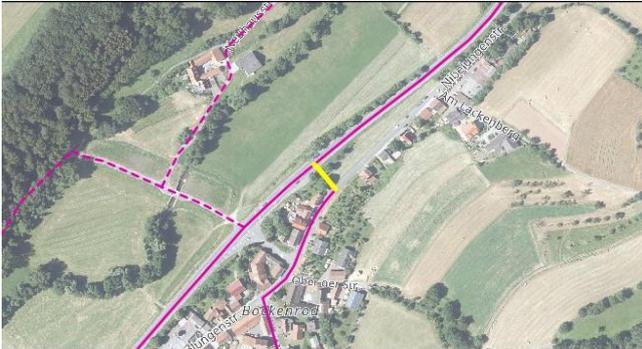
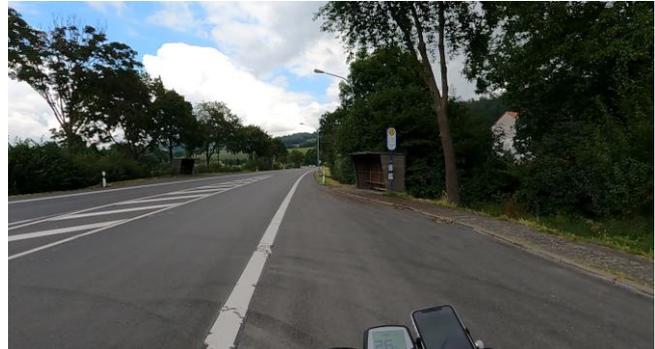
Name Maßnahme: Reichelsheim-26

Kommune:	Reichelsheim	Ortsteil:	Bockenrod
Straßenname(n):	Nibelungenstraße	Länge:	-
DTV:		vorauss. Baulast:	Kommune
Anlagentyp (Bestand):	Tempo-30-Zone		
Mangelbeschreibung:	Querung der B38 ohne Querungshilfe, durch hohe Kfz-Mengen schwierige Querung

Maßnahmenkategorie: Querung
Maßnahme Kurzfristig: -

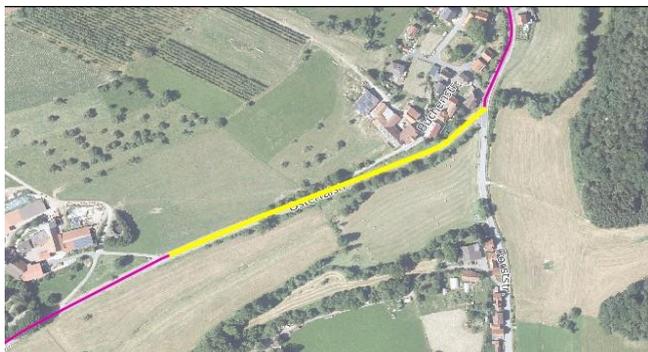
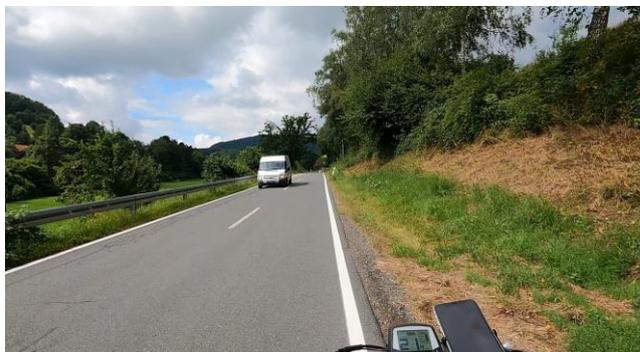
Name Maßnahme: Reichelsheim-27

Kommune:	Reichelsheim	Ortsteil:	Ober-Ostern
Straßenname(n):	K52-Ostertalstraße	Länge:	378 m
DTV:		vorauss. Baulast:	Kreis
Anlagentyp (Bestand):	Straße 100 km/h		
Mangelbeschreibung:	kurzes Stück Mischverkehr bei Tempo 100 auf schmalem Querschnitt

Maßnahmenkategorie:	Maßnahme Mischverkehr
Maßnahme Kurzfristig:	Geschwindigkeitsreduzierung (70 oder 80 km/h) prüfen

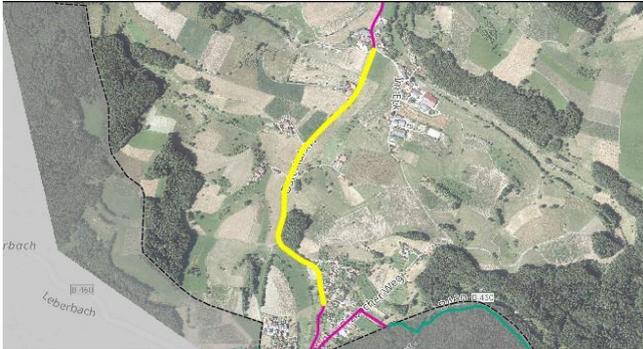
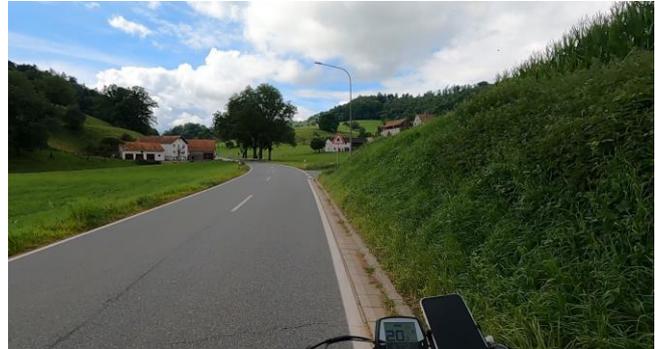
Name Maßnahme: Reichelsheim-28

Mangelbeschreibung: Mischverkehr bei Tempo 100, teilweise schmaler Straßenquerschnitt mit unübersichtlichen Kurven

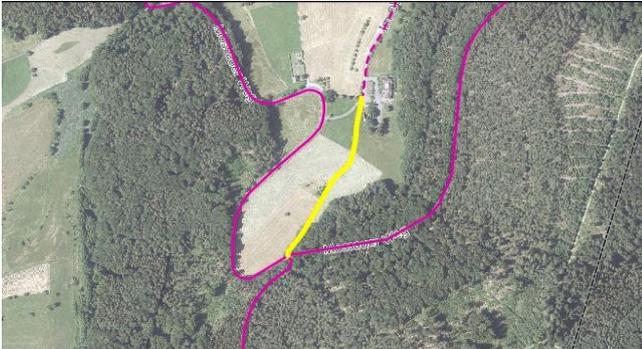
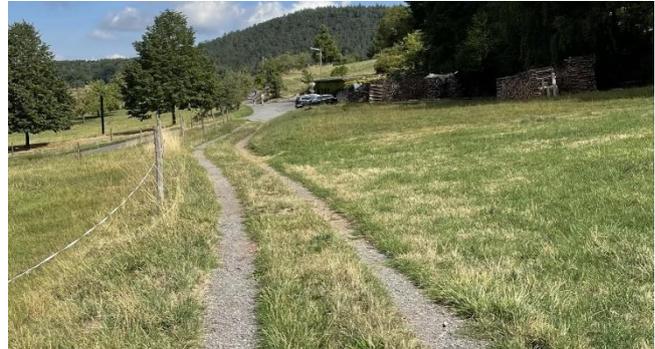
Name Maßnahme: Reichelsheim-29

Kommune:	Reichelsheim	Ortsteil:	Rohrbach
Straßenname(n):	Landwirtschaftlicher Weg	Länge:	350 m
DTV:		vorauss. Baulast:	Kommune
Anlagentyp (Bestand):	Lücke		
Mangelbeschreibung:	Landwirtschaftlicher Spurweg, mit dem Rad nicht befahrbar

Maßnahmenkategorie: Verbesserung Oberfläche

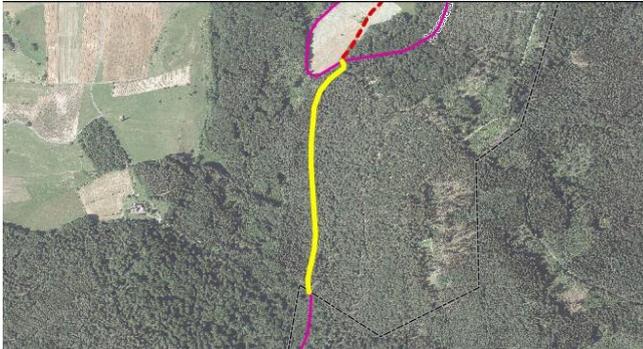
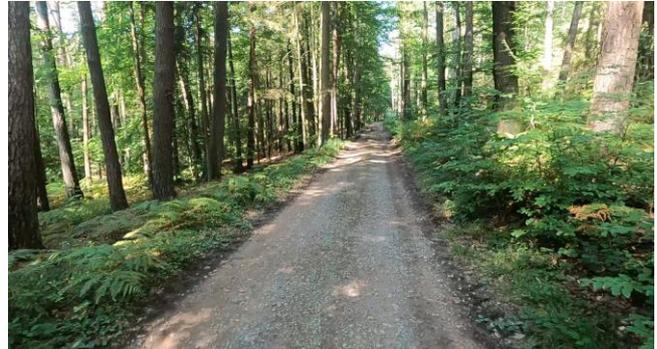
Name Maßnahme: Reichelsheim-30

Kommune:	Reichelsheim	Ortsteil:	Rohrbach
Straßenname(n):	Landwirtschaftlicher Weg	Länge:	754 m
DTV:		vorauss. Baulast:	Kommune
Anlagentyp (Bestand):	Forstwirtschaftlicher Weg		
Mangelbeschreibung:	Weg fällt zum Rand hin ab; stellenweise Wasseransammlungen bei Regen; stellenweise grober Schotter in der Oberfläche; streckenweise Bewuchs in Mittellage

Maßnahmenkategorie: Verbesserung Oberfläche

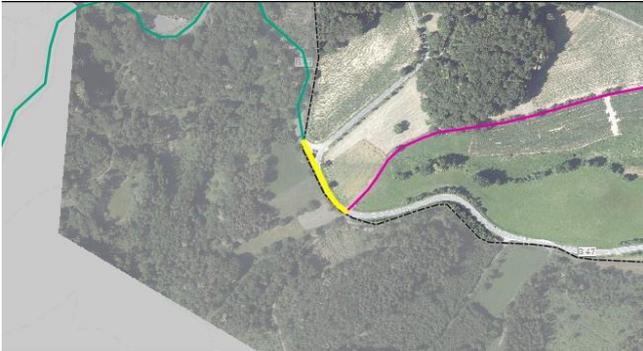
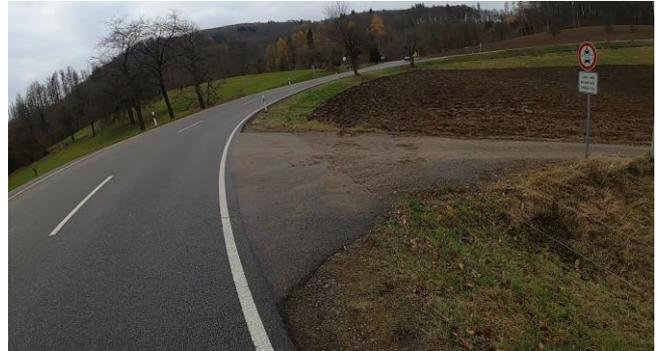
Name Maßnahme: Reichelsheim-31

Kommune:	Reichelsheim	Ortsteil:	Gumpen
Straßenname(n):	B47	Länge:	115 m
DTV:		vorauss. Baulast:	Bund
Anlagentyp (Bestand):	Straße 100 km/h		
Mangelbeschreibung:	Führung im Mischverkehr bei hohen Kfz-Mengen

Maßnahmenkategorie: Herstellung RVA

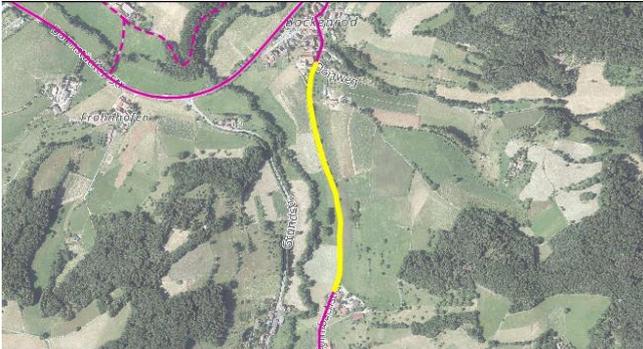
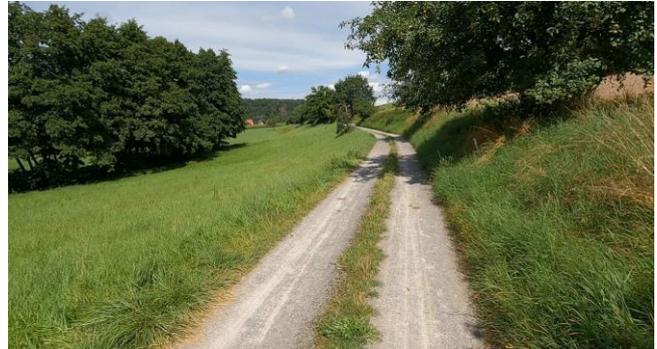
Name Maßnahme: Reichelsheim-32

Kommune:	Reichelsheim	Ortsteil:	Bockenrod
Straßenname(n):	Unterosterner Weg	Länge:	783 m
DTV:		vorauss. Baulast:	Kommune
Anlagentyp (Bestand):	Landwirtschaftlicher Weg		
Mangelbeschreibung:	Oberfläche wassergebundene Decke in schlechtem Zustand, teils mit Mittelgrün und losem Schotter

Maßnahmenkategorie: Verbesserung Oberfläche

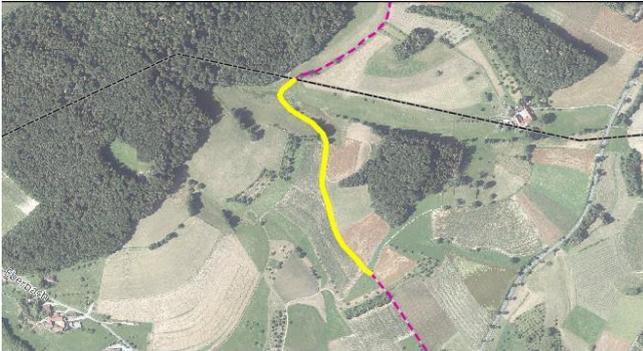
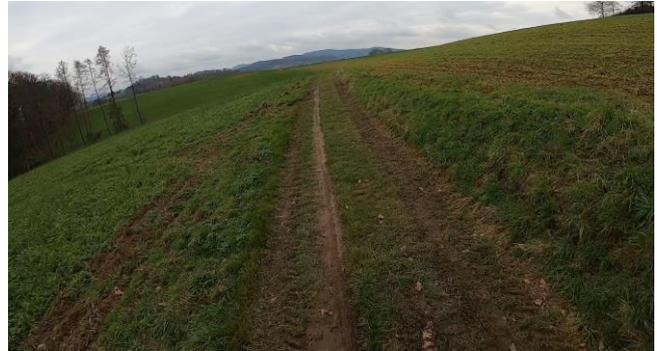
Name Maßnahme: Reichelsheim-33

Kommune:	Reichelsheim	Ortsteil:	Reichelsheim
Straßenname(n):	Landwirtschaftlicher Weg	Länge:	592 m
DTV:		vorauss. Baulast:	Kommune
Anlagentyp (Bestand):	Landwirtschaftlicher Weg		
Mangelbeschreibung:	Oberfläche unbefestigt, Weg mit zwei Spurrillen über Wiese, teils loser Schotter

Maßnahmenkategorie: Verbesserung Oberfläche

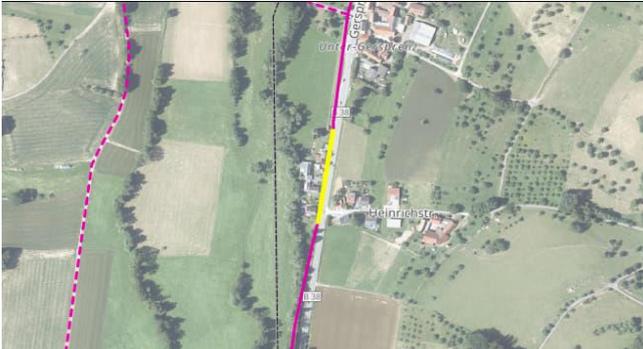
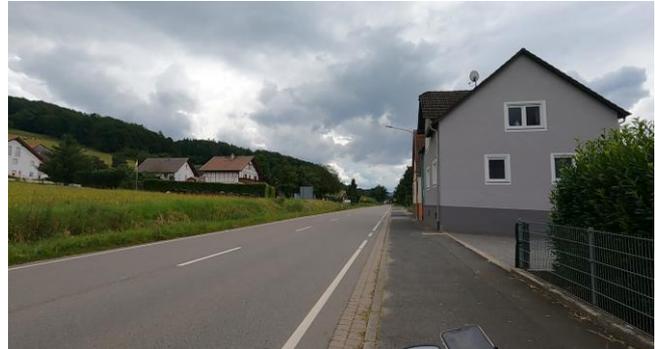
Name Maßnahme: Reichelsheim-34

Mangelbeschreibung: Konflikt zwischen Grundstücksausfahrten und Radverkehr (schlechte Sichtbeziehungen)
